## BRANDVEILIGHEID

### INTERNAATSBEGOUWEN 'T LAND TERSCHELLING

Aan : Gemeente Terschelling  
T.a.v. : De heer R.J. Pals  
Referentie : 20180934 / 13720  
Behandeld door : Mevrouw ing. G.D. Hutten / mevrouw ing. P.A. Olthof  
Datum : 28 augustus 2018; gewijzigd 14 september 2018  
**Betreft : brandveiligheid internaatsgebouwen aan 't Land Terschelling**

## Beoordeling brandveiligheid Victoriagebouw /Eerstejaarsgebouw

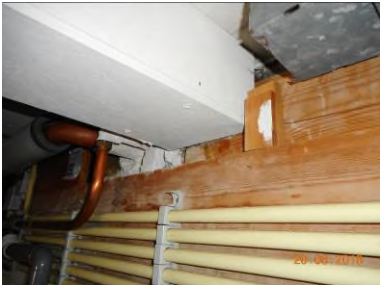
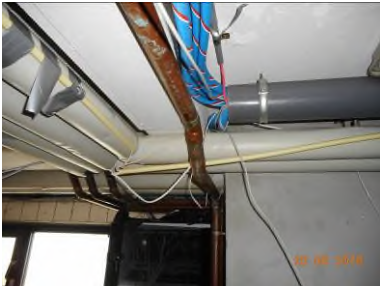
- A. De stalen onderslagbalk in de stookruimte is onvoldoende brandwerend afgetimmerd nabij de aansluiting met beide wanden. De naden tussen het plafond en brandwerende aftimmering zijn niet brandwerend afgedicht. In de woonunit is op de muur een stalen ligger aangebracht. De stalen ligger is niet voorzien van een brandwerende bekleding of coating. In verband met de draagconstructie voor het bovenliggende subbrandcompartiment dient de stalen ligger bekleed of brandwerend behandeld te worden.

| Nr. | Gebreken | | Advies: |
|---|---|---|---|
| A. | <p><b>Staalconstructie stookruimte</b></p> <p>In de stookruimte en in de voorruimte zijn twee stalen onderbalken aanwezig. De stalen balk is slechts gedeeltelijk bekleed. Met name de aansluitingen met de wanden is onvoldoende.</p> | | <p>Wij adviseren u het volgende:</p> <ul style="list-style-type: none"> <li>- De brandwerende bekleding aansluiten op de muren/wanden.</li> <li>- Naden langs het plafond brandwerend afdichten</li> </ul> |

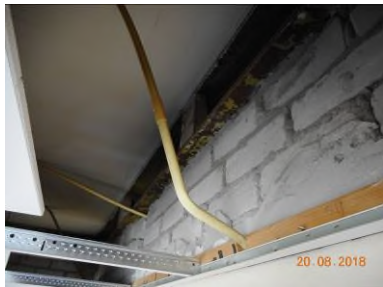
| Nr. | Gebreken | | Advies: |
|---|---|---|---|
| A. | <p><b>Stalen liggers woningen</b></p> <p>De stalen liggers in de woningen die op de muur liggen zijn niet bekleed</p> | | <p>Wij adviseren u het volgende:</p> <p>Onbektele stalen liggers brandwerend omklelen of brandwerend coaten.</p> |

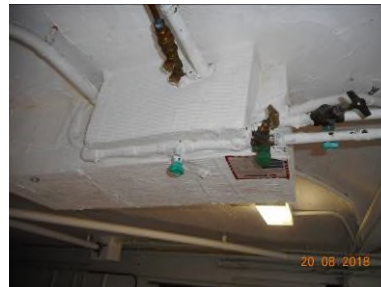
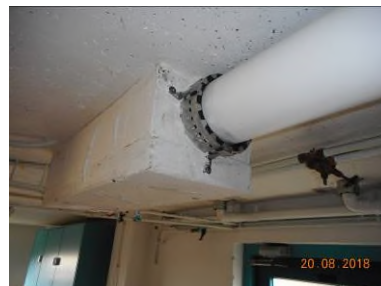
- B. Door het plafond van het souterrain lopen diverse doorvoeringen naar de bovengelegen bouwlaag met de woonunits, enkele doorvoeren zijn brandwerend behandeld en enkele niet. Daarnaast zijn er veel naden en kieren aangetroffen. Het is zeer twijfelachtig of de steenwolboxen in de wassalon waar een aantal leidingen samenkomen en vervolgens door het plafond gaan, voldoen. De ophanging van de boxen ontbreekt. In de overige ruimtes zijn boven het verlaagd plafond nog een aantal niet brandwerende doorvoeringen aanwezig. Wij adviseren u alle doorvoeringen boven het verlaagd plafond in het souterrain door een applicateur te laten controleren en te laten herstellen. Mogelijk kan de huidige applicateur (Brandex) aantonen dat de doorvoeringen voldoen of een attest aanleveren.

| Nr. | Gebreken | Advies: |
|---|---|---|
| B. | <p><b>Brandcompartimentering – horizontaal (vloeren)</b></p> <p>De vloeren in het gebouw maken onderdeel uit van de brandscheidingen. In de wassalon in het souterrain zijn doorvoeringen aangetroffen met een brandwerende voorziening.</p> <p>In de overige ruimten zijn enkele doorvoeringen aangetroffen zonder brandwerende voorzieningen.</p> <p>De doorvoeringen die vanuit de wasruimte naar boven voeren, zijn voorzien van steenwolschalen met een brandwerende coating. Het is niet te beoordelen hoe de steenwolboxen aan het plafond bevestigd zijn. Er is geen ophanging aanwezig. De koperen leidingen zijn onvoldoende brandwerend behandeld.</p> | <p>Wij adviseren u het volgende:</p> <ul style="list-style-type: none"> <li>-Contact op te nemen met de applicateur (firma Brandex) en deze te vragen naar een logboek.</li> <li>- Twijfel bestaat of deze steenwolboxen zonder ophanging voldoen.</li> </ul> |

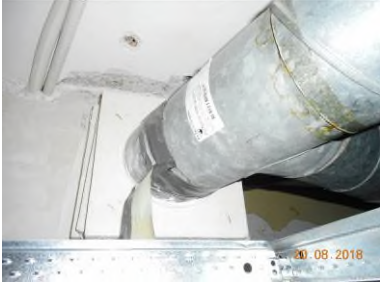
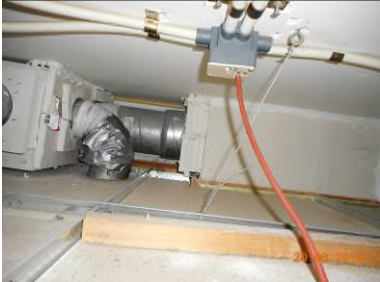
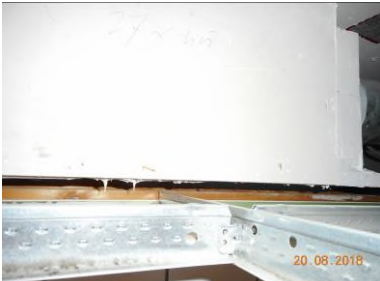
- C. In de badkamer van de woonunit is een schacht gemaakt voor de leidingen en ventilatiekanalen die naar de bovengelegen verdiepingen lopen. Over de totale constructie en de brandwerende bekleding inclusief de doorvoeringen hebben wij onze twijfels. De ventilatiekanalen zijn niet ondersteund of de beugels zijn niet goed bevestigd. Het tussenstuk in het ventilatiekanaal is weliswaar voorzien van een sticker met EI 60 minuten. In het kanaal is geen brandklep of vlinderklep aangetroffen, een thermische onderbreking is niet zichtbaar aanwezig en een ophanging van het tussenstuk ontbreekt. De naden tussen het plafond en de brandwerende betimmering zijn onvoldoende dichtgezet.

| Nr. | Gebreken | | Advies: |
|---|---|---|---|
| C. | <p><b>Subbrandcompartimenten</b> – Verticale schacht badkamers</p> <p>Vanuit de badkamer loopt een schacht met doorvoeringen naar de bovengelegen woonunits.</p> <p>De schacht is brandwerend afgetimmerd, maar of dit lekdicht is valt zonder nader onderzoek niet te beoordelen. De ventilatiekanalen zijn voorzien van een brandwerend tussenstuk zonder brandklep. De ophanging ontbreekt en er lijkt geen thermische onderbreking aanwezig te zijn. Ook is het niet te beoordelen of het tussenstuk in de brandscheiding is geplaatst.</p> <p>Op de bovenste verdieping komt de verticale schacht uit in de woningen en loopt vandaar naar een doorvoering door het dak. Met de totale constructie is erg "geknutseld". Het tussenstuk wordt niet ondersteund. Er is geen thermische onderbreking en geen brandklep. Op een stalen buis is een brandmanchet aangebracht.</p> <p>De schacht boven het plafond lijkt niet aan te sluiten op de schacht in de badkamer. Tevens zijn er nog naden en kieren tussen het plafond en de box aanwezig.</p> | | <p>Wij adviseren u het volgende:</p> <p>Contact op te nemen met de applicateur van de doorvoeringen en vragen naar een logboek.</p> <ul style="list-style-type: none"> <li>- De schachten controleren op lekdichtheid, bijvoorbeeld een rookproef uitvoeren.</li> <li>- Ventilatiekanalen voorzien van een brandklep en ondersteuning.</li> </ul> |

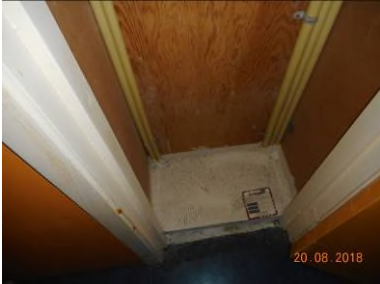
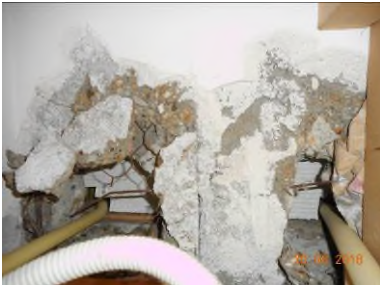
- D. De schachten in de gang van de woonunits zijn alleen bovenop de vloer met steenwol en brandwerende coating dichtgezet. Met name aan de onderzijde van het steenwolschot dienen leidingen te worden voorzien van brandwerende coating of pasta. Gaten zijn niet dichtgezet.

| Nr. | Gebreken | | Advies: |
|---|---|---|---|
| D. | <p><b>Subbrandcompartimenten verticale schachten in de gang.</b></p> <p>In de gangen van de woonunits is een schacht waarin voornamelijk elektra leidingen zijn opgenomen die naar de bovengelegen woningen voeren.</p> <p>De schachten zijn aan de bovenzijde van de vloer met steenwolschalen dichtgezet.</p> <p>Aan de onderzijde van het steenwolschot zijn de doorvoeringen niet brandwerend behandeld en gaten niet dichtgemaakt..<br/>Gaten zijn niet dichtgemaakt.</p> | | <p>Wij adviseren u het volgende:</p> <ul style="list-style-type: none"> <li>- Leidingen /doorvoeringen aan de onderzijde van het steenwolschot voorzien van brandwerende coating.</li> <li>- Gaten/sparingen opvullen met steenwol en voorzien van een brandwerende coating.</li> </ul> |

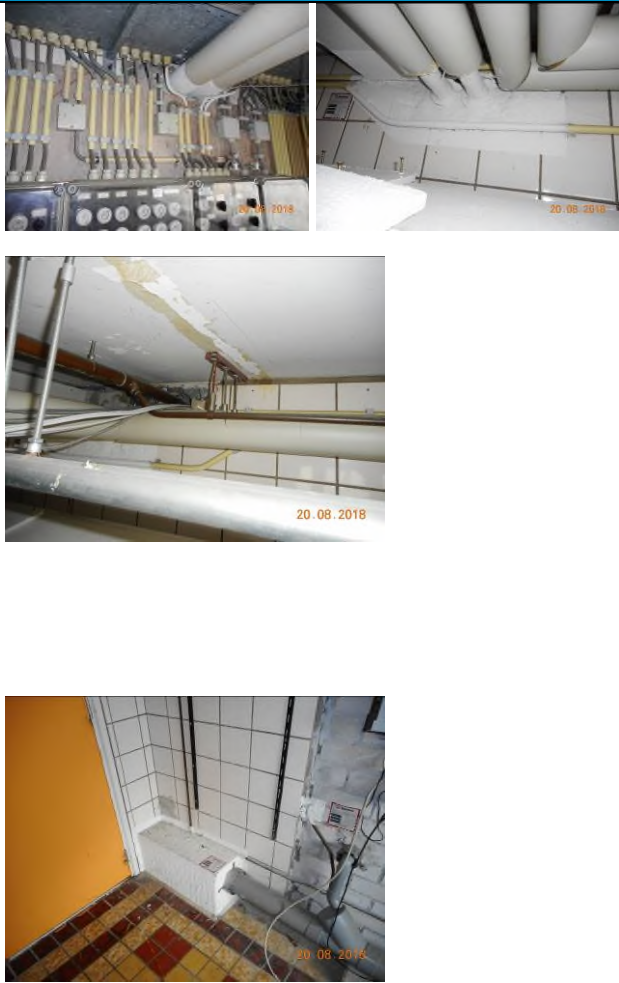
- E. In de stookruimte zijn nog diverse doorvoeringen en gaten in de wanden aanwezig. Er zijn geïsoleerde en ongeïsoleerde leidingen die door de brandscheiding lopen. De brandwerende coating is op de isolatie aangebracht, maar er zijn ook leidingen waar de isolatie is verwijderd. Indien sprake is van brandbare isolatie dient de isolatie verwijderd te worden ter plaatse van de brandscheiding. Om geleiding van warmte naar het naastgelegen compartiment te voorkomen dienen ongeïsoleerde leidingen te worden voorzien van steenwol schalen met een brandwerende coating. Bij sommige doorvoeringen zijn scheuren in de brandwerende coating waargenomen.

| Nr. | Gebreken | | Advies: |
|---|---|---|---|
| E. | <p><b>Brandcompartimenten Stookruimte</b></p> <p>Vanuit de stookruimten lopen diverse doorvoeringen naar de aangrenzende ruimte. Brandwerende doorvoeringen in de wand en de vloer zijn onvoldoende of niet brandwerend afgewerkt.</p> <ul style="list-style-type: none"> <li>- Er zijn gaten in de wand aanwezig.</li> <li>- Enkele metalen doorvoeringen zijn niet brandwerend afgewerkt</li> <li>- Van de metalen leidingen is de isolatie slechts deels verwijderd.</li> <li>- Er zijn scheuren in de brandwerende coating aanwezig.</li> </ul> | | <p>Wij adviseren u het volgende:</p> <ul style="list-style-type: none"> <li>- Gaten en sparingen in de wanden brandwerend dicht maken.</li> <li>- Metalen leidingen voorzien van brandwerende coating.</li> <li>- Brandbare isolatie verwijderen.</li> <li>- De ongeïsoleerde leidingen voorzien van steenwol schalen met brandwerende coating.</li> <li>- Scheuren in de brandwerende coating dicht laten zetten.</li> </ul> |

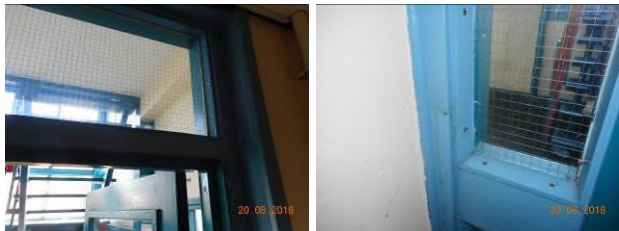
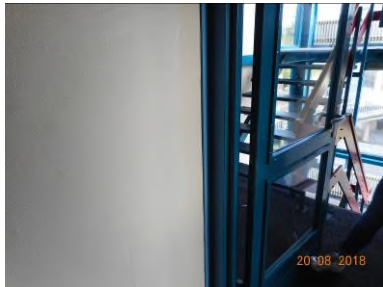
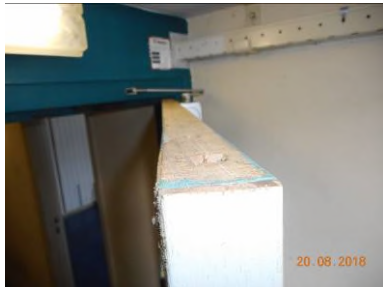
- G. De toegangsdeur van het trappenhuis (op alle bouwlagen) is niet voorzien van opschuimende strippen. Glaslatten zijn wel geschroefd, maar niet afgeschuind. De deur heeft een aanslag van 22 mm. Deuren dienen een aanslag van tenminste 25 mm te hebben.

| Nr. | Gebreken | | Advies: |
|---|---|---|---|
| G. | <p><b>Trappenhuizen</b></p> <p>De toegangspui tussen het trappenhuis en de woonunits en het kantoor is onvoldoende brandwerend uitgevoerd.</p> <p>De glaslatten zijn wel geschroefd, maar niet afgeschuind. Afhankelijk van het testrapport dienen de schroeven schuin aangebracht te zijn.</p> <p>Het deurblad is niet voorzien van bij brand opschuimende strippen.</p> <p>Op de bovenste verdieping zijn slechts 2 scharnierpunten aanwezig.</p> <p>Deurklinken zitten niet goed vast. Slotkasten lijken niet te zijn voorzien van opschuimde band.</p> <p>De vloerbedekking / zeil loopt onder de deurconstructie door.</p> <p>De aanslag van de deur is 22 mm.</p> | | <p>Wij adviseren u het volgende:</p> <ul style="list-style-type: none"> <li>- Glaslatten vervangen en schroeven aanbrengen conform het testrapport van het brandwerende glas.</li> <li>- Deurblad voorzien van bij brand opschuimende strippen</li> <li>- Herstellen scharnierpunt 2<sup>e</sup> verdieping</li> <li>- Deurklinken vastzetten</li> <li>- Slotkasten dienen voorzien te zijn van een opschuimdende band.</li> <li>- Deuren dienen een aanslag van tenminste 25 mm te hebben.</li> </ul> |

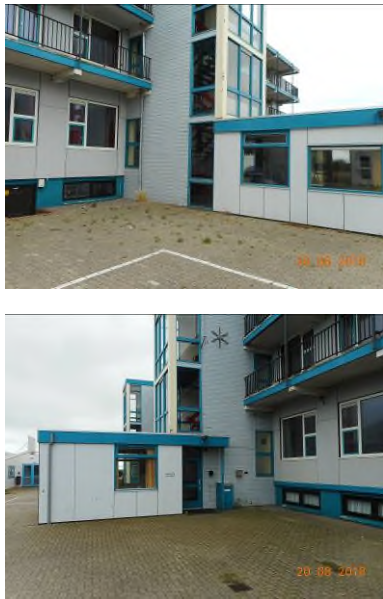
- H. In verband met brandoverslag van het gebouw naar het trappenhuis dient de gevel van het trappenhuis van buiten naar binnen 30 minuten brandwerend te worden uitgevoerd, inclusief de openingen. In onze rapport van juni 2011 hebben wij geadviseerd om dit alleen op de begane grond te doen (tot onderzijde galerij). Wij zijn er toen vanuit gegaan dat het gebouw nog maximaal 3 jaar in gebruik zou zijn en zijn huidige functie (kamergewijze verhuur) behoudt. Ook gingen wij ervan uit dat er met uitzondering van de begane grond via de galerij het andere trappenhuis bereikbaar is. Indien het gebruik van het gebouw een permanent karakter krijgt dient de gevel van het gehele trappenhuis (alle bouwlagen) over een lengte van ongeveer 2 meter (vanaf inwendige hoek) inclusief de ramen en de deuren brandwerend te worden uitgevoerd. Om de exacte afstand te bepalen kunnen aanvullend brandoverslagberekeningen worden uitgevoerd. Dit betekent ook dat de buitenzijde van het trappenhuis aan brandvoortplantingsklasse B moet voldoen. Een houten gevel voldoet hier meestal niet aan.

| Nr. | Gebreken | | Advies: |
|---|---|---|---|
| H. | <p><b>Brandoverslag van gevels naar trappenhuis</b></p> <p>Er is brandoverslag mogelijk van het gebouw naar het trappenhuis.</p> <p>De gevel van het trappenhuis bestaat uit houten rabatdelen. De ramen en deuren in deze gevel zijn niet brandwerend uitgevoerd.</p> | | <p>Wij adviseren u het volgende:</p> <ul style="list-style-type: none"> <li>- 30 minuten brandwerendheid realiseren van woonunit naar trappenhuis. Trappenhuis tpv inwendige hoek voorzien van 30 minuten brandwerende beglazing van buiten naar binnen.</li> <li>- Gevelbeplating vervangen door een materiaal dat voldoet aan brandvoortplantingsklasse B.</li> </ul> |

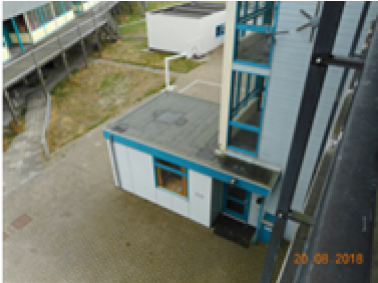
- I. Aan de brandwerendheid tussen de kantoorruimte op de begane grond en het trappenhuis zijn nog geen aanpassingen gedaan. De interne scheidingsconstructie inclusief deur tussen het trappenhuis en de kantoorruimte dient 30 minuten WBDBO te bezitten. Daarnaast is ook brandoverslag mogelijk vanaf het dak naar het trappenhuis. Indien dit kantoor in de toekomst geen functie heeft adviseren wij u het kantoor te verwijderen.

| Nr. | Gebreken | | Advies: |
|---|---|---|---|
| I. | <p>Van de kantoorruimte op de begane grond is brandoverslag mogelijk naar het trappenhuis.</p> <p>Er is brandoverslag mogelijk vanuit het dak naar de bovengelegen gevel van het trappenhuis.</p> <p>De brandscheiding tussen het trappenhuis en het kantoor op de begane grond is niet brandwerend uitgevoerd.</p> <p>Er is geen brandwerende deur aanwezig. Daarnaast is de pui- en wand constructie niet brandwerend afgewerkt.</p> | | <p>Wij adviseren u het volgende:</p> <ul style="list-style-type: none"> <li>- Het gehele dak van het kantoortje brandwerend uitvoeren</li> <li>- Brandscheiding tussen het kantoor en het trappenhuis 30 minuten brandwerend uitvoeren. Dit betreft het vervangen van de pui-/wandconstructie, vervangen van glazen pui en het vervangen van de deur.</li> </ul> <p>Eventueel kan worden overwogen het kantoortje te verwijderen.</p> |

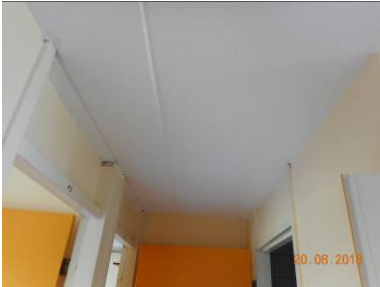
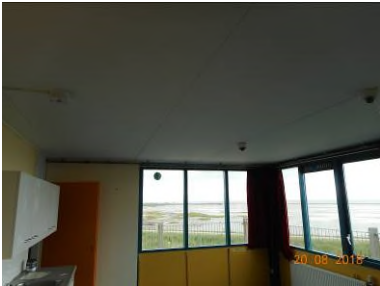
Aangezien in het eerstejaarsgebouw deels een brandmeldinstallatie conform NEN 2555 aanwezig is in de verkeersruimte en in de verblijfsruimte is voor een gebruiksfunctie als kamergewijze verhuur een nadere indeling in subbrandcompartimenten niet noodzakelijk. In de verkeersruimte op de begane grond zijn geen rookmelders aanwezig. Wij raden u aan om een nader onderzoek in te stellen naar de projectering van de rookmelders in het eerstejaarsgebouw. In de algemene ruimte is de rookmelder boven het keukenblok bevestigd.

| Nr. | Gebreken | | Advies: |
|---|---|---|---|
| | <p><b>EERSTEJAARSGEBOUW</b></p> <p>In de hal op de begane grond zijn geen rookmelders aanwezig.<br/>In de gemeenschappelijke ruimte (keuken / kamer) is een rookmelder aangebracht boven het keukenblok.</p> | <br> | <p>Wij adviseren u het volgende:</p> <ul style="list-style-type: none"> <li>- Wij adviseren u een nader onderzoek in te stellen naar de projectering van de rookmelders.</li> <li>- Om ongewenste meldingen te voorkomen (waterkoker, maken van een tosti in de keuken / woonkamer adviseren wij u de rookmelder niet boven het keukenblok te plaatsen.</li> </ul> |

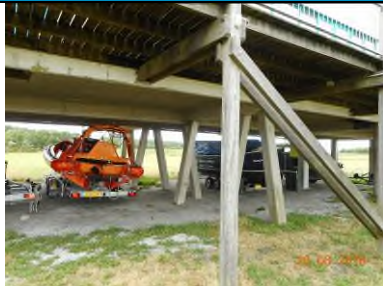
Onder het gebouw is een fietsenstalling aanwezig, maar wordt ook gebruikt voor stalling van boten. Indien het gebouw in gebruik is adviseren wij u om direct onder de woonunits in verband met een veilige ontvluchting geen brandbare opslag te plaatsen.

| Nr. | Gebreken | | Advies: |
|---|---|---|---|
| L. | <p>Botenopslag onder het gebouw</p> <p>In de buitenruimte onder het gebouw staan boten gestald.</p> | | <p>Wij adviseren u het volgende:</p> <p>Geen brandbare opslag onder het gebouw te plaatsen. Een brand onder het gebouw kan de vluchtroute voor de bovenliggende woningen snel blokkeren.</p> |
