Inspectie civiele kunstwerken 2020

Gemeente Kaag en Braassem

Opdrachtgever	Gemeente Kaag en Braassem
Rapportnummer	39755
Status	Definitief
Rapportdatum	01-10-2020
Uitvoering	ing. B. Houwink, M. van Geem en S.H.M. de Jager
Projectleider	S.H.M. de Jager

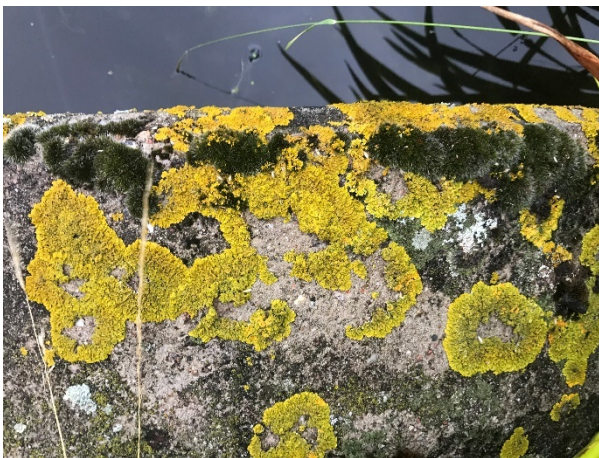
Vastgestelde gebreken zijn aangroei (411, 412 en 810), (beginnende) corrosie aan stalen bouwdelen (411), een doorlaatkoker die doorhangt (511), houtrot aan de damwand (612) en mechanische schade (811).

Figuur 4.1: Aangroei op doorlaatkoker 412

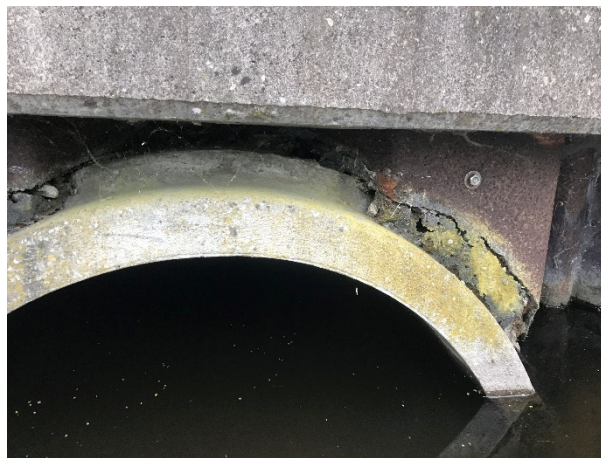
Figuur 4.2: Corrosie stalen bouwdeel 411

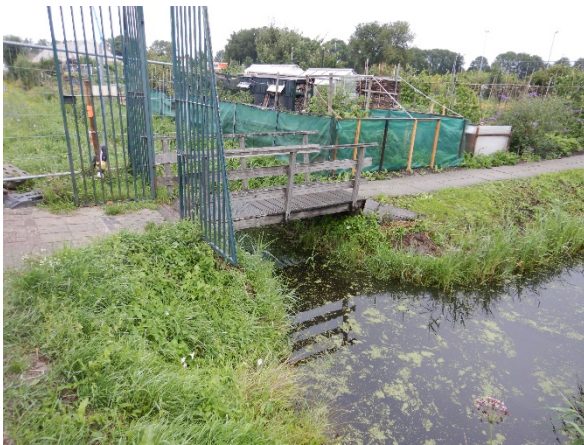
Figuur 4.3: Object 374 naar volkstuinen aan de Patrijs.

De bruggen verkeren in wisselende staat van onderhoud. Een groot aantal bruggen is nieuw, waardoor de komende jaren nog weinig onderhoud noodzakelijk is. Een aantal andere bruggen is ouder en is in dusdanige staat dat vervanging binnen 10 jaar is gepland, zoals bij brug 374, 375, 376 en 707.

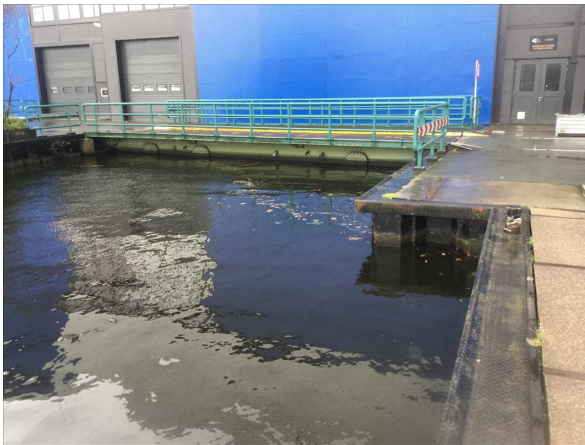
Figuur 4.7: Object 201

De bruggen verkeren in redelijke tot goede staat. Bij object 200 vertoont het landhoofd betonschade. Mogelijk is dit veroorzaakt tijdens het uitnemen van de brug. Om toename van schade te voorkomen wordt geadviseerd de schade te repareren en een nieuw beëindigingsprofiel aan te brengen.

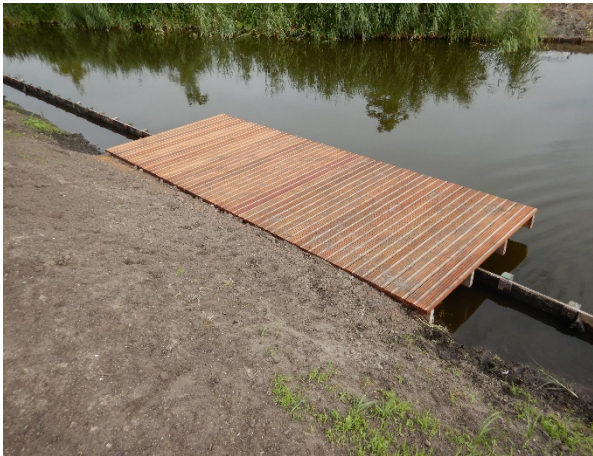
Figuur 4.9: Steiger 1095

In Roelofarendsveen zijn drie nieuwe steigers geplaatst. Deze objecten (1095, 1096 en 1097) vertonen geen gebreken, al is object 1096 een enigszins instabiele constructie door de 10 x 10 cm steunpunten en gebruikte verbindingen tussen de bouwdelen.

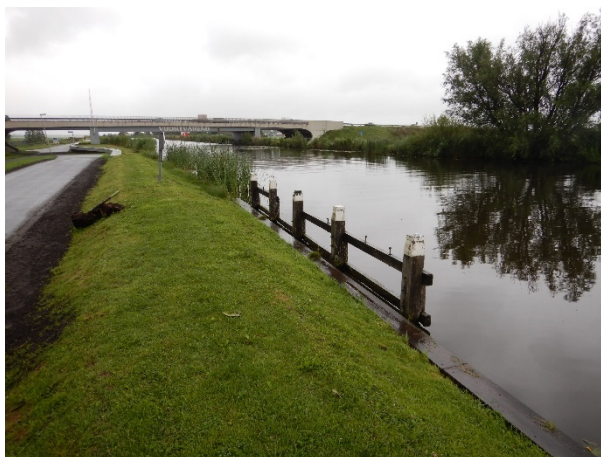
Figuur 4.12: Object X373

Beide objecten vertonen op diverse plaatsen houtrot in de wrijfgording en palen. Er staat onderhoud gepland aan de gordingen en vervanging van de objecten staat gepland in 2026.

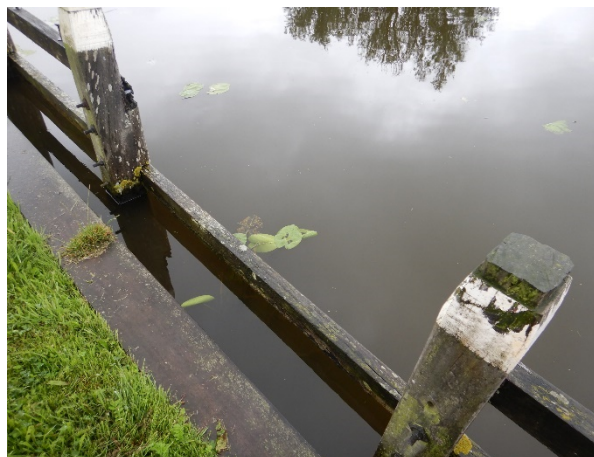
Figuur 4.13: Ontbrekend deel gording

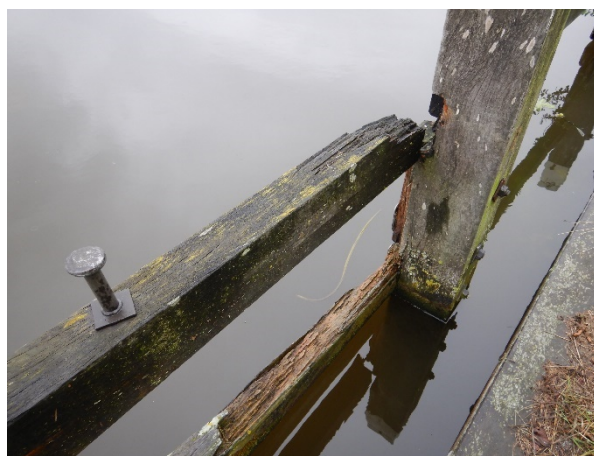
Figuur 4.15: Doorgerotte en aangetaste gording X374

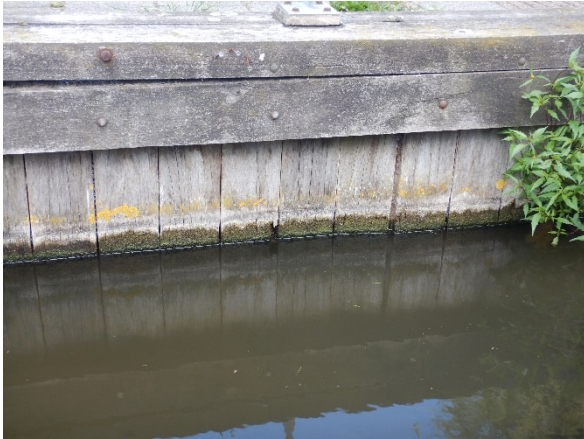
De houten grondkeringen K338, K371 en K1033 vertonen houtrot aan de damwand, gording en/of sloof. De kademuur aan de Dorpsstraat te Leimuiden, K338, is dusdanig aangetast door houtrot dat deze op korte termijn vervangen dient te worden.

Figuur 4.16: K338 is op diverse plaatsen aangetast

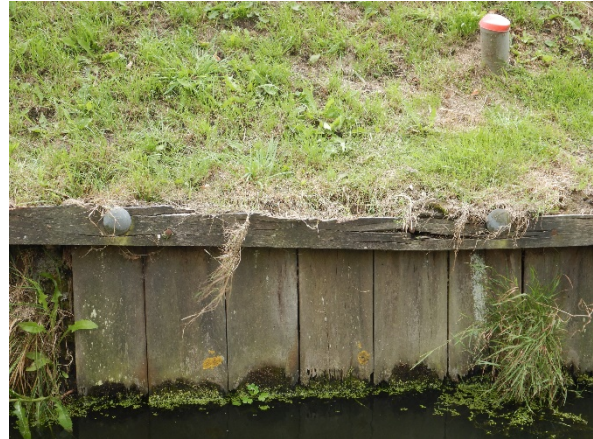
De nabijgelegen damwand aan de Kerklaan, K371, vertoont eveneens ernstige houtrot. Op één plek is de bovenkant van de damwand bezweken, waardoor de sloof tegen het talud ligt. Dit object dient ook op korte termijn vervangen te worden.

Figuur 4.17: K371 verkeert in slechte staat

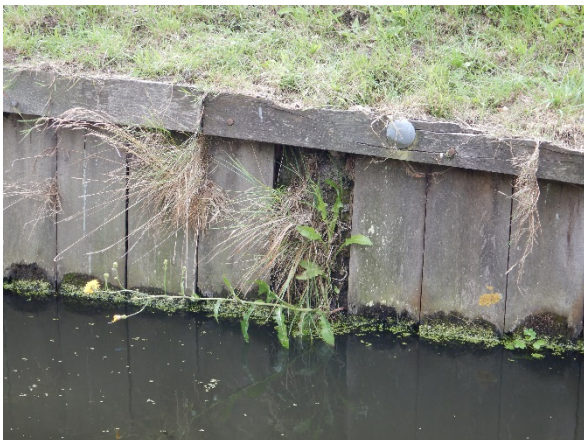
Figuur 4.18: K371, plank is weg en damwand in doorgerot op waterlijn

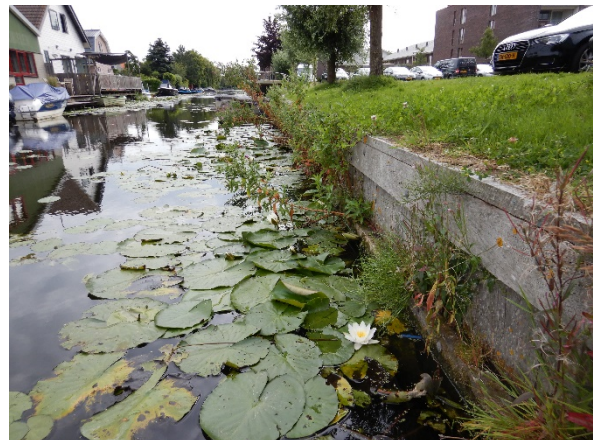
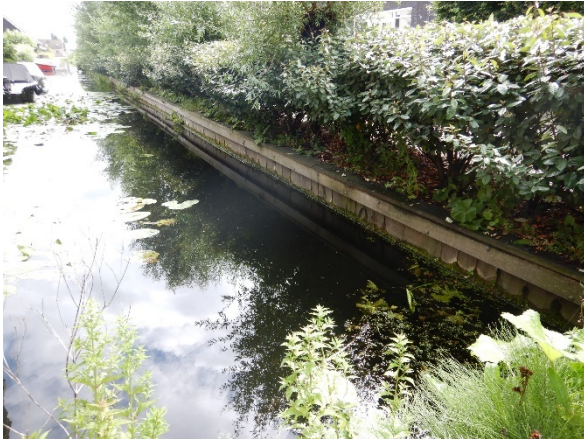
Figuur 4.19: Object K1034

K1034 is eveneens een houten damwand, maar in betere staat dan bovengenoemde objecten. Er is enkel sprake van aangroei ter hoogte van de waterlijn.

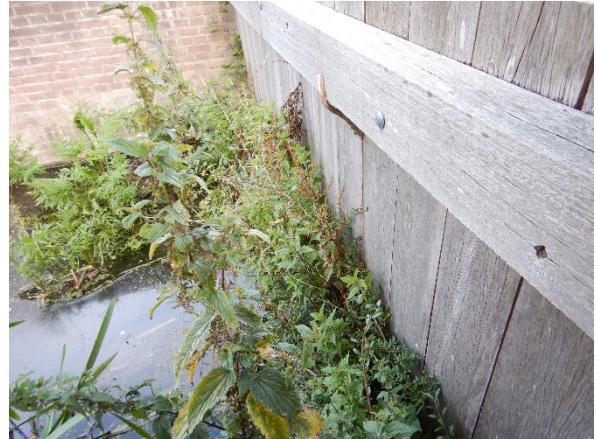
Tot slot ligt er een voormalige sluis in Hoogmade (object 415), die is opgebouwd uit metselwerk keermuren en een houten damwand met gording. In de keermuren zitten enkele niet-constructieve scheuren. De damwand vertoont beginnende houtrot aan de bovenzijde van de bovenste gording en vegetatiegroei op de laagste gording. In het midden van de damwand steekt de stam van een struik uit. Hoewel alle takken verwijderd zijn, is het niet onmogelijk dat deze struik weer blad ontwikkelt en verder groeit. Dit is een aandachtspunt voor de volgende inspectieronde.

Figuur 4.21: Damwand in object 415

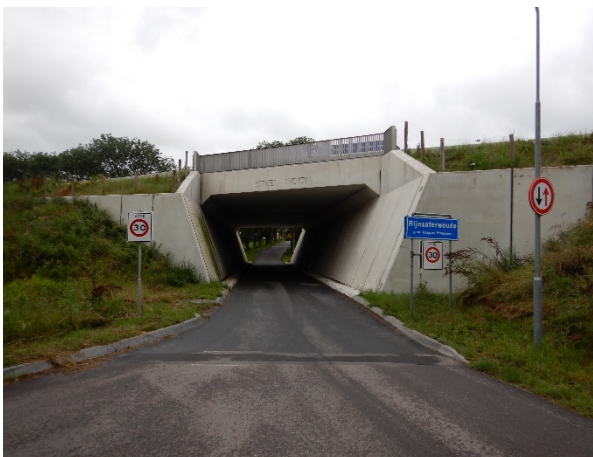
Figuur 4.22: Object 918

Object 918 is een betonnen onderdoorgang in Woubrugge die de N207 kruist in oost-westelijke richting. Hoewel het kunstwerk in eigendom is van de provincie, wordt de onderdoorgang beheerd door de gemeente Kaag en Braassem. Er zijn geen gebreken waargenomen aan de asfaltverharding. De schampkant vertoont vervuiling en krimpscheuren (niet-constructieve scheuren). Er zitten lekkageplekken op zowel de noordelijke als de zuidelijke wand. Er is geen herstel nodig van de scheuren in de constructie.

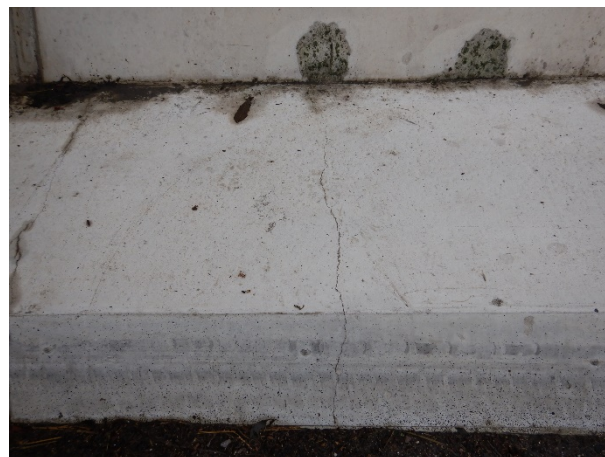
Figuur 4.23: Scheuren in de schampstrook

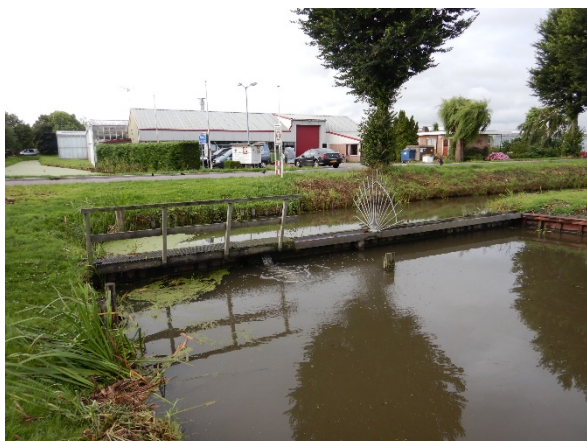
Figuur 4.24: Object X953

X953 verkeert in redelijke staat. Er is vervuiling van het gehele kunstwerk vastgesteld. Daarnaast is het hek vervormd, waardoor een spijl los is gekomen van de rest van het hekwerk.

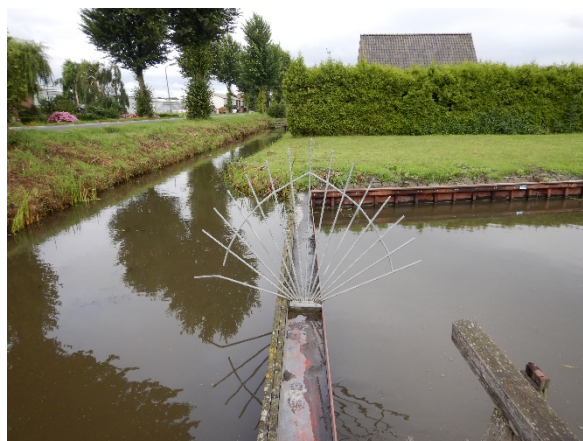
Figuur 4.25: Vervuiling en spijl hek zit los

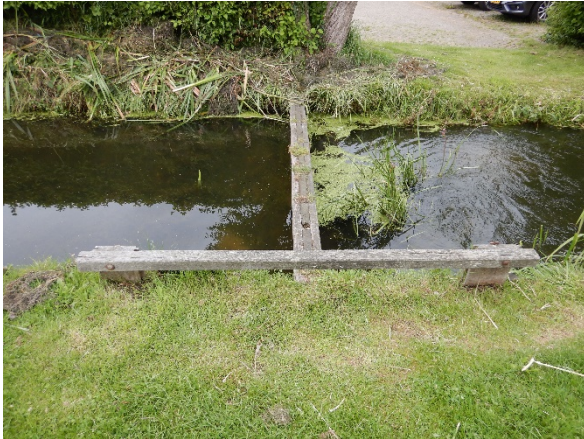
Figuur 4.26: Object X1072

De waterkerende constructie in de sloot bij object X1072 vertoont plaatselijk houtrot. Vervanging van het object is gepland in 2025.

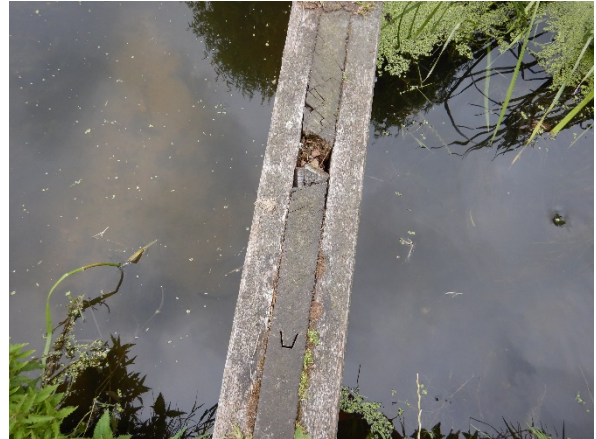
Figuur 4.27: Houtrot in plank object X1072
