Memo

Aan Gemeente Waalre

Betreft Waterprobleem Gestelsestraat, Aalst

Datum 31-10-2023

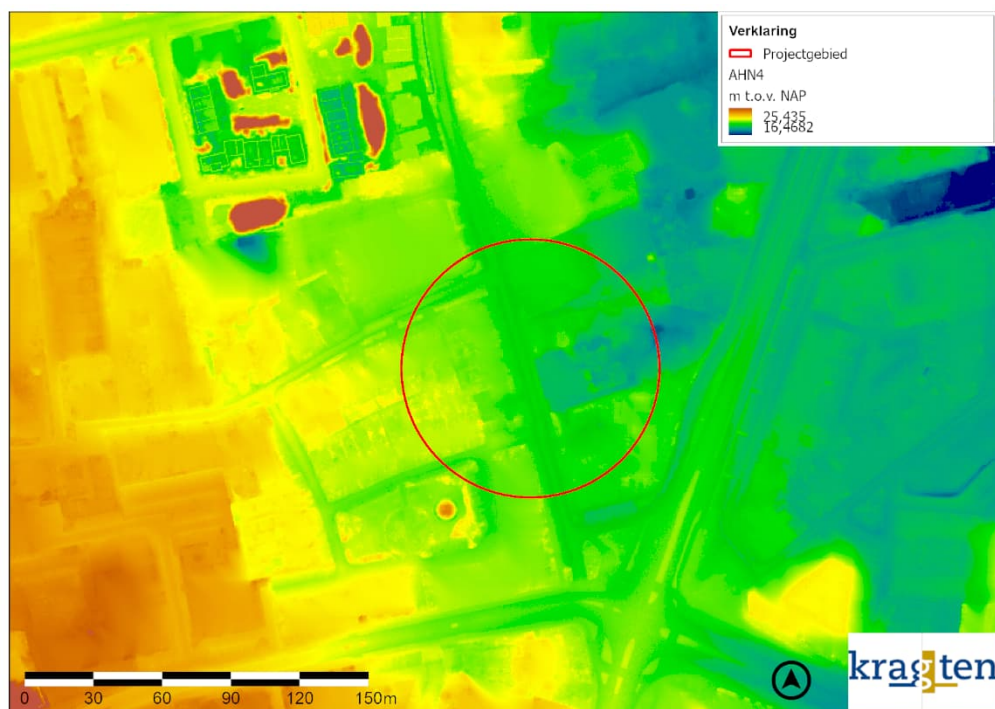
Met behulp van het AHN4 is het maaiveldniveau van het terrein in beeld gebracht (Figuur 1). Het is duidelijk te zien dat de panden op de adressen Gestelsestraat 4 t/m 8 lager liggen dan de omgeving. Het maaiveld van de Gestelsestraat ligt ongeveer op circa NAP + 19,3 m. De panden en tuinen van de Gestelsestraat 4 t/m 8 liggen op circa NAP + 19,0 m. De dorpels van de woningen zijn in juli 2023 ingemeten en deze liggen rond de NAP + 19,1 m.

Figuur 1 Maaiveldniveau

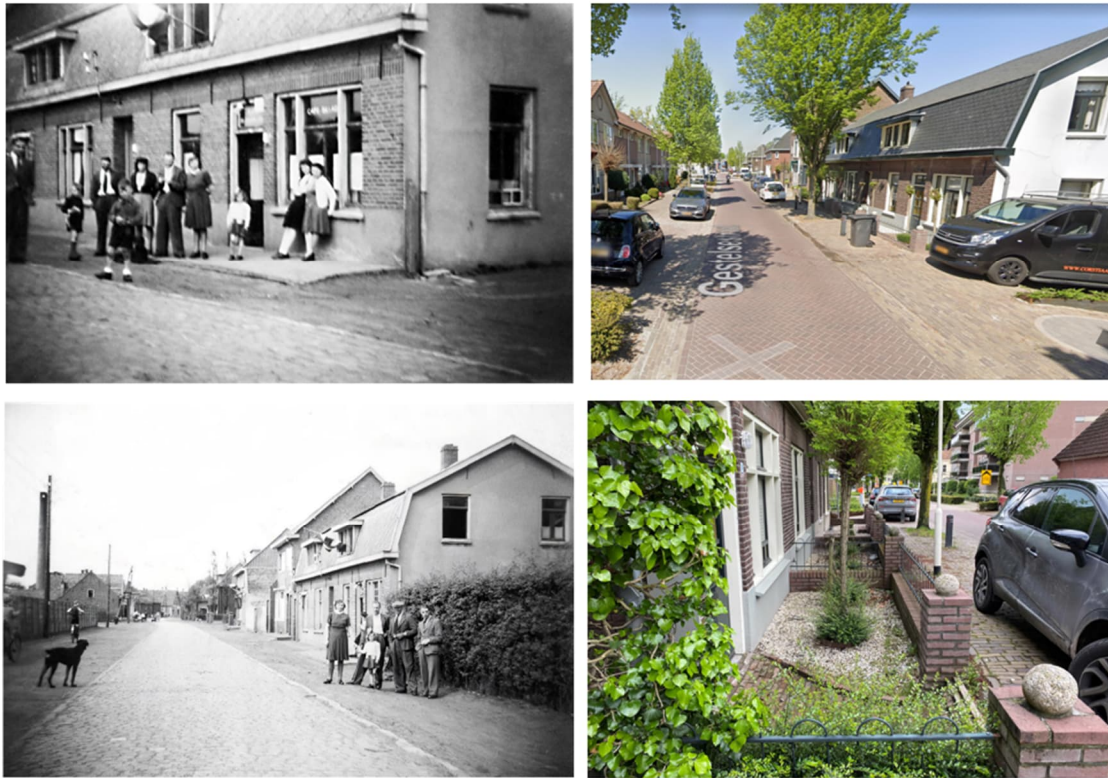
Als we kijken naar foto's uit het verleden dan valt op dat de woningen niet altijd lager als de weg hebben gelegen. Toen hier nog een café was lag de weg lager als de voordeur van het café.

Figuur 2 Gestelsestraat verleden en heden

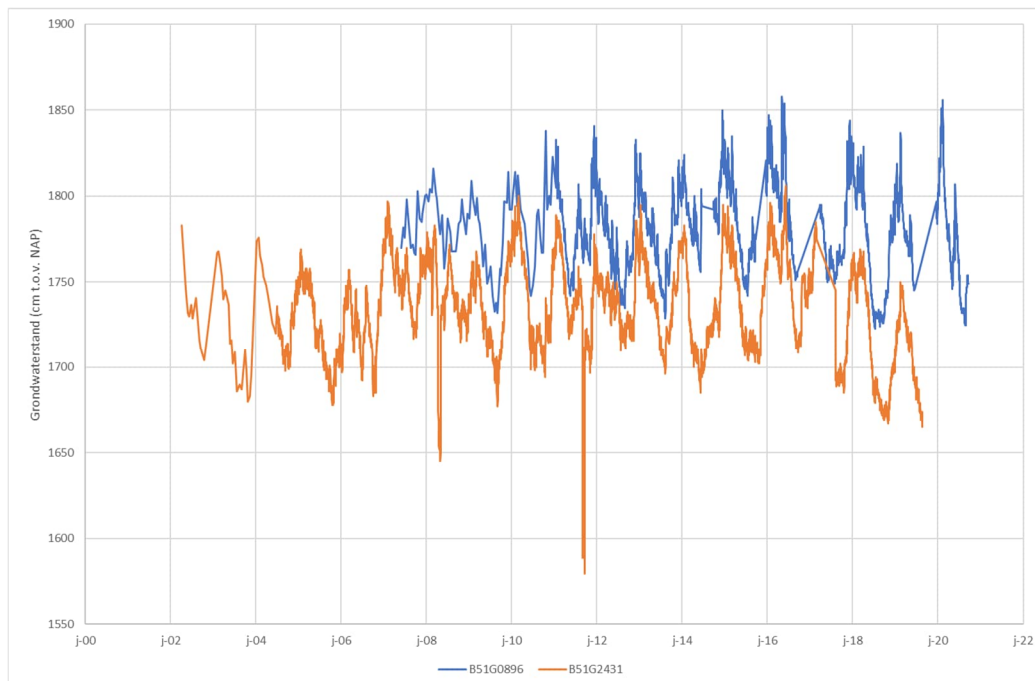
Uit de grafiek in Figuur 4 komt naar voren dat de grondwaterstand van peilbuis B51G2431 lager is dan de grondwaterstand bij peilbuis B51G0896. Dit komt door de stromingsrichting van het grondwater. Dit is ook te zien in de modelresultaten van het Landelijk Hydrologisch model (Figuur 5). De isohypse ter plekke van peilbuis B51G2431 geeft lagere grondwaterstanden aan dan die bij peilbuis B51G0896. De grondwatergegevens van beide peilbuizen zijn als volgt:

Figur 4 Grondwaterstanden

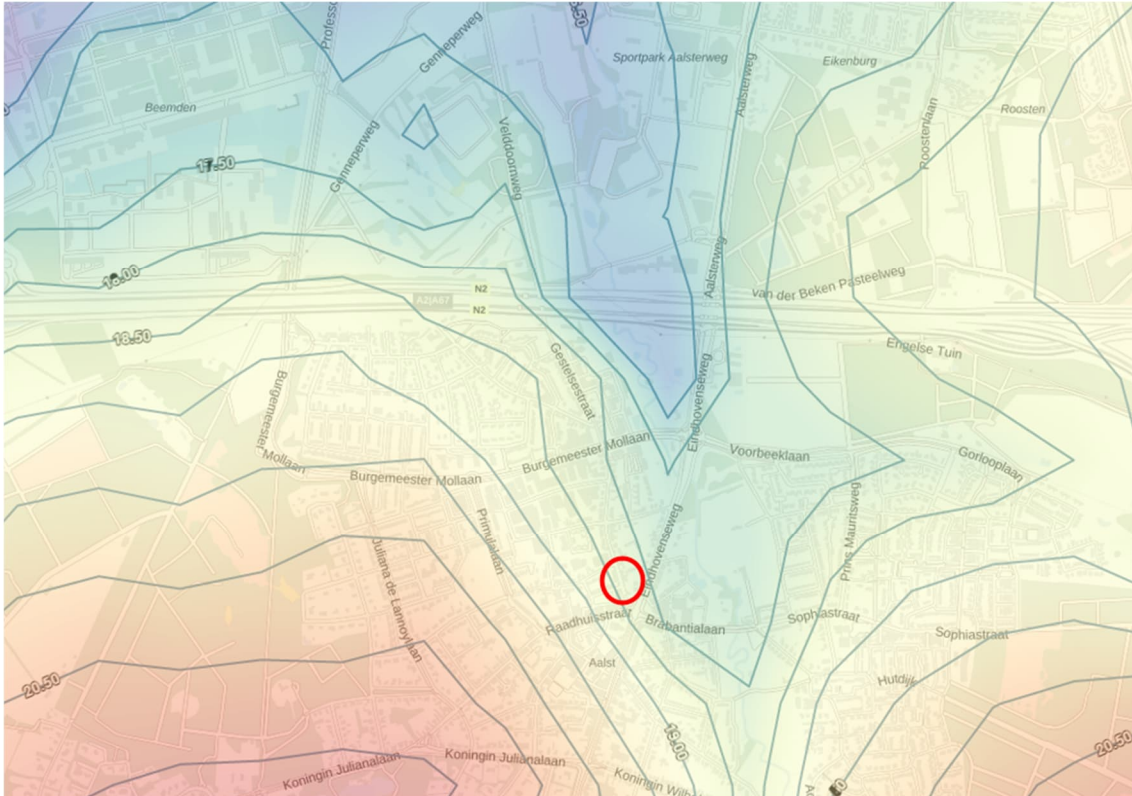
De grondwaterstroming ter plekke van het projectgebied is oostelijk gericht in de richting van de Tongelreep. Uit de resultaten van het grondwatermodel blijkt dat de grondwaterstand bij het projectgebied

Figuur 5 Resultaten grondwatermodel (gemiddelde grondwaterstand). De projectlocatie is globaal aangegeven met de rode cirkel

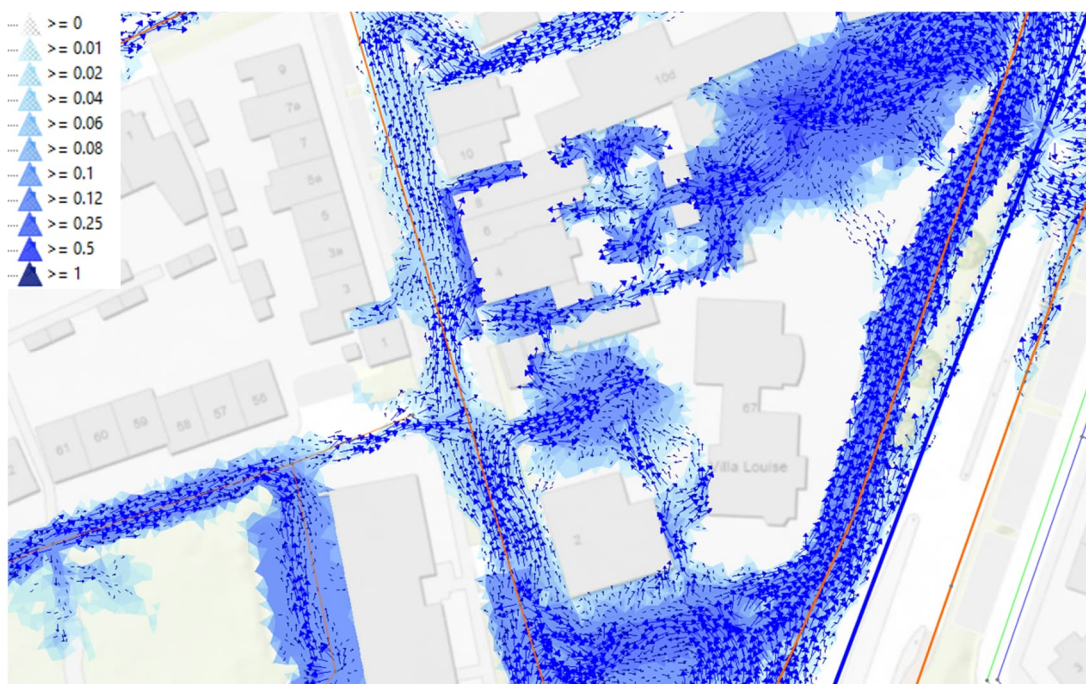
Met behulp van het rioleringsmodel in Infoworks ICM is er een onderzoek uitgevoerd voor dit gebied. Er is gerekend met het rioleringsstelsel (1D) in combinatie met een maaiveldmodel (2D). De neerslag die valt is rechtstreeks in de riolering gesimuleerd. Zodra het stelsel het water niet meer kan verwerken stroomt dit uit over het maaiveldmodel. Aan de hand van een doorrekening van de huidige situatie komt naar voren dat er geen water op straat optreedt bij een bui08, maar dat bij een T10 en T100 situatie (T10 en T100 composiet buien van stichting Rioned) er water op straat treedt. Bij de T10 neerslaggebeurtenis blijft dit op straat staan maar bij de T=100 gebeurtenis stroomt er veel water in de richting van de woningen. Uiteindelijk komt er circa 35 cm water tegen de gevels te staan (Figuur 6).

Figuur 6 Resultaten T100 neerslaggebeurtenis huidige situatie (SIM ID: 468)

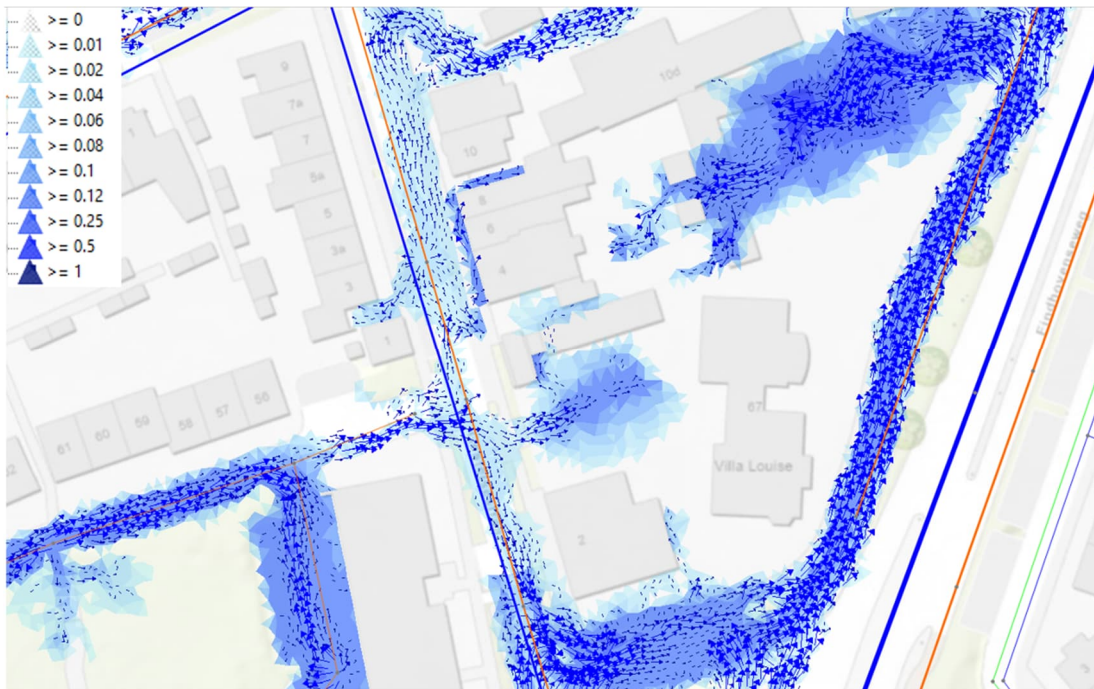
Aangezien deze leiding water sneller kan afvoeren heeft dit een positieve invloed in de hoeveelheid water op straat. Bij de T=10 situatie treedt er na deze maatregelen water op straat in de Gestelsestraat, maar zorgt dit niet voor overlast bij de Gestelsestraat 4 t/m 8. Bij de T=100 neerslaggebeurtenis stroomt er na deze maatregelen water vanuit de straat in de richting van de woningen (Figuur 7). Dit is echter wel minder dan in de huidige situatie, maar bij alleen de aanleg van het HWA stelsel is er dus nog altijd overlast bij de woningen.

Figuur 7 Resultaten T100 neerslaggebeurtenis met een HVA leiding met een diameter van 700 mm (SIM ID: 472)

Het oorspronkelijke plan van de gemeente was om in de Gestelsestraat een HWA leiding aan te leggen met een diameter van 600 mm. In de huidige situatie ligt er vanaf de Raadhuisstraat een uitlegger richting de Gestelsestraat met een diameter van 700 mm. Om de afvoercapaciteit van het HWA stelsel te verbeteren is ervoor gekozen om in de Gestelsestraat, tot aan de kruising met de Prunellalaan, een HWA leiding met een diameter van 700 mm aan te leggen.

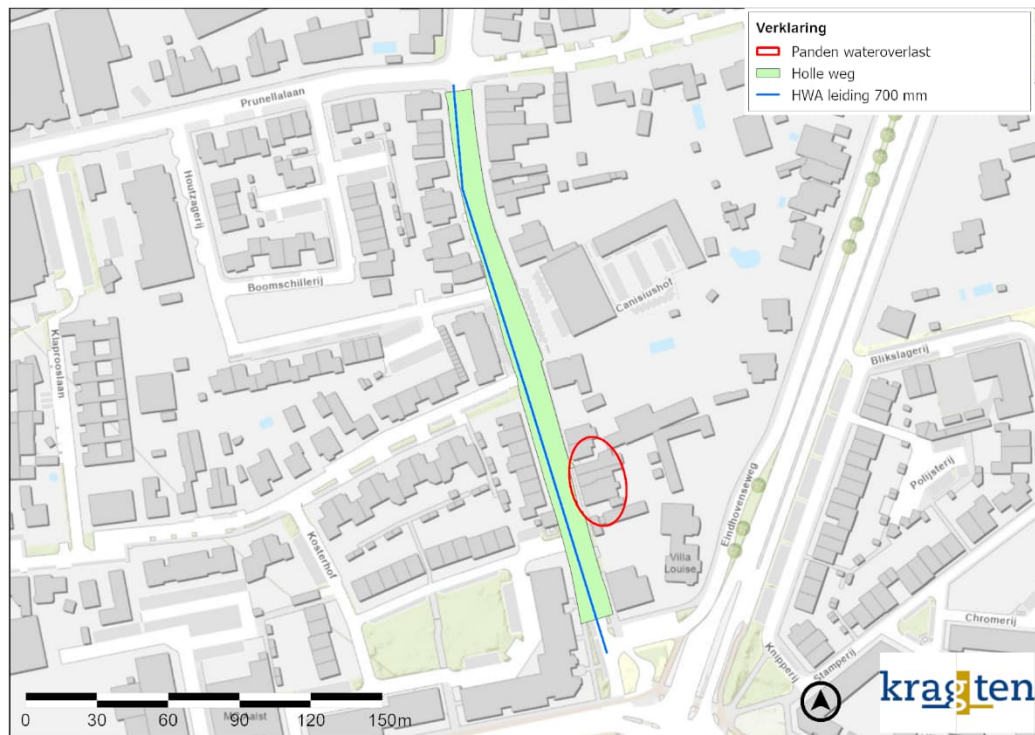
Figuur 8 Maatregelen Gestelsestraat

De gemeente is momenteel bezig met het ontwerp van de herinrichting van de Gestelsestraat. Dit is een kans om aan te haken en de kans op wateroverlast te verkleinen. Door de Gestelsestraat, vanaf restaurant Lugar, met een hol profiel aan te leggen kan er meer water op straat worden geborgen voordat het richting de woningen stroomt. De straatpeilen zijn als volgt:

Wanneer de het midden van de weg met deze hoogtes wordt aangelegd kan er meer water worden geborgen op straat en komt het minder vaak voor dat dit over de dorpels van de woningen van Gestelsestraat 4 t/m 8 stroomt. Het deel van de Gestelsestraat dat in de berekeningen hol is gemaakt is weergegeven in Figuur 8.

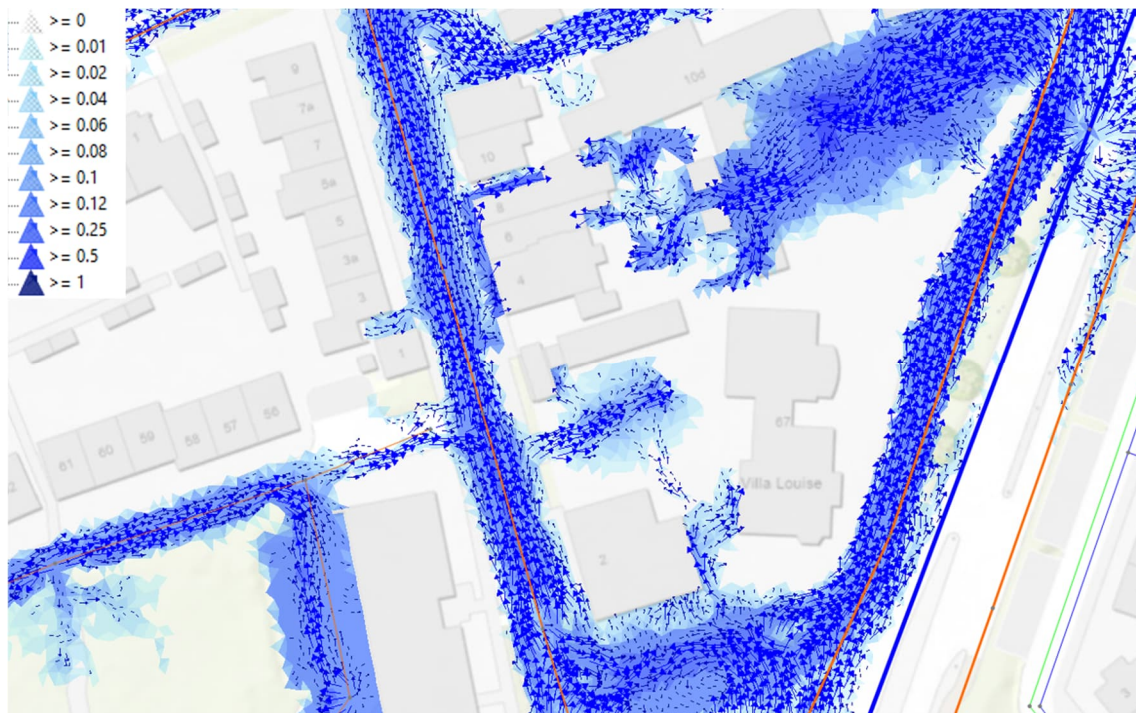
Uit de resultaten van de berekeningen komt naar voren dat het aanleggen van een holle straat ervoor zorgt dat er geen wateroverlast meer is bij de bui08, T10 en T100 neerslaggebeurtenissen. De berekeningen zijn gemaakt voor de holle weg met de huidige situatie ondergronds (Figuur 9) en de holle weg met het toekomstige HWA stelsel en de aangepaste bovengrondse inrichting tussen de Gestelsestraat, Eindhovensweg en Raadhuisstraat (Figuur 10).

Figuur 9 Resultaten T100 neerslaggebeurtenis huidige stelsel met een holle Gestelsestraat (SIM ID: 507)

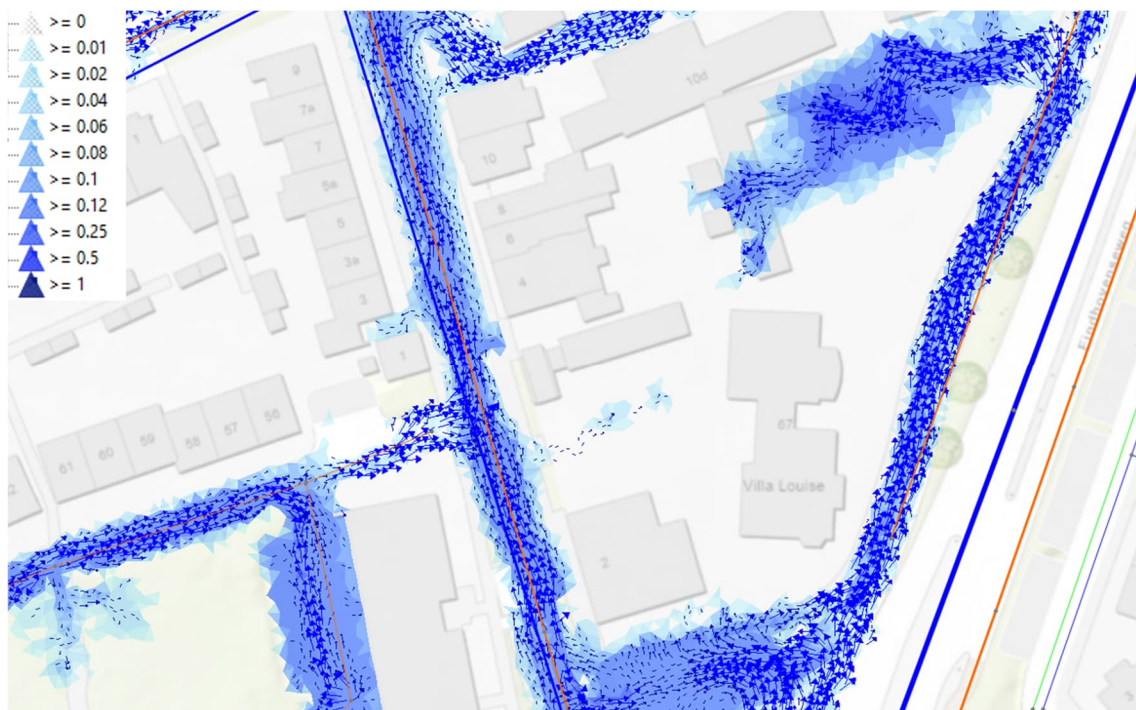
Figuur 10 Resultaten T100 neerslaggebeurtenis toekomstig gescheiden stelsel met een HWA leiding rond 700 mm en een holle Gestelsestraat en aangepaste bovengrondse inrichting Eindhovenseweg-Raadhuisstraat-Gestelsestraat (SIM ID: 503)
