# Rapportage

Bevindingen schouw, 22 maart 2021  
Bernadetteschool te Veghel

Opdrachtgever  
Gemeente Meijerijstad

Datum  
7 april 2021

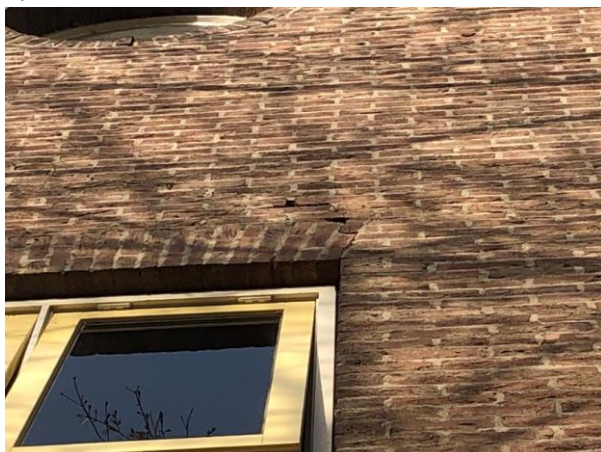
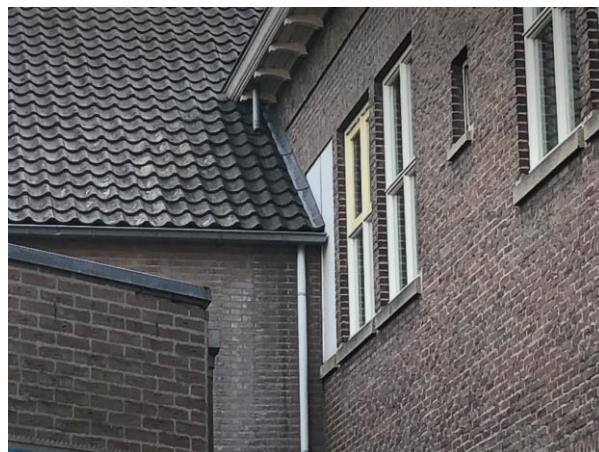
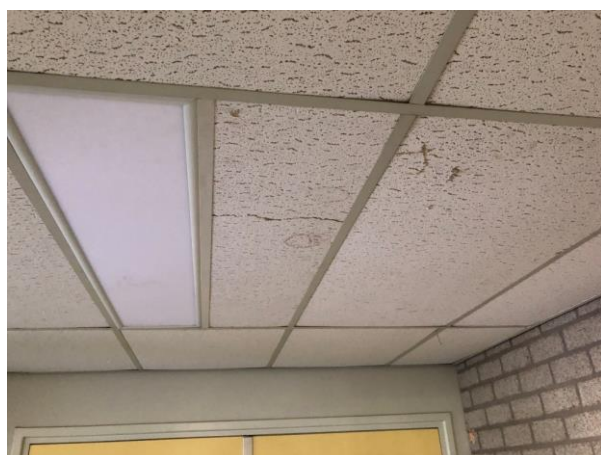
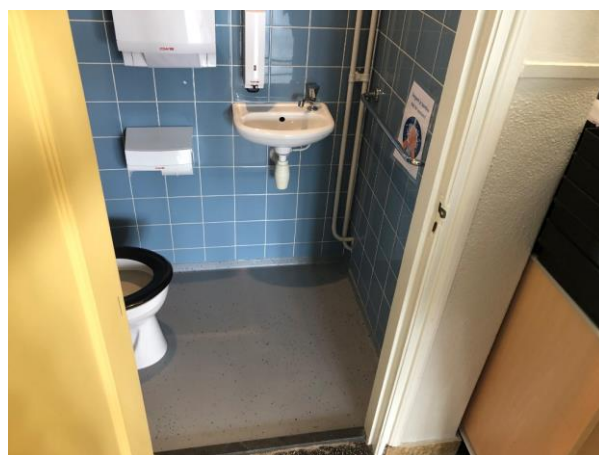
| Technische staat | | Toelichting |
|---|---|---|
| Geheel algemeen | 3 | Tijdens de schouw zijn er aan de schil van het gebouw gebreken geconstateerd. Bij de aansluiting tussen het oude en nieuwe gedeelte is lekkage waargenomen. |
| Buitenkant | 4 | Bij de gevel zijn enkele scheuren geconstateerd. Het voegwerk toont incidenteel geringe gebreken. |
| Binnenkant | 4 | De vloeren zijn redelijk. Enkele plafondplaten tonen gebreken. |
| Installaties | 3 | In een deel van de sanitaire ruimtes is ongeveer 1 jaar geleden een gietvloer aangebracht. |

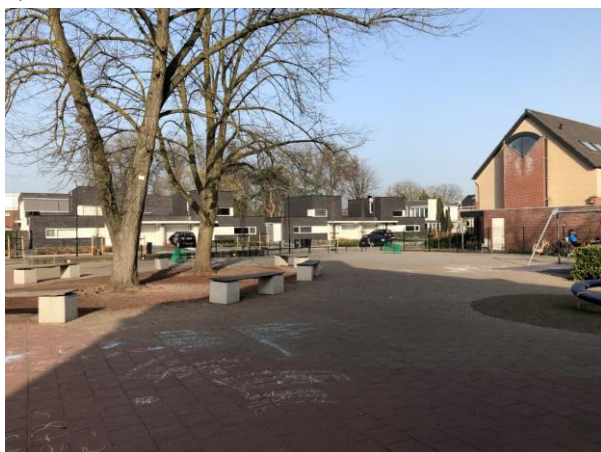
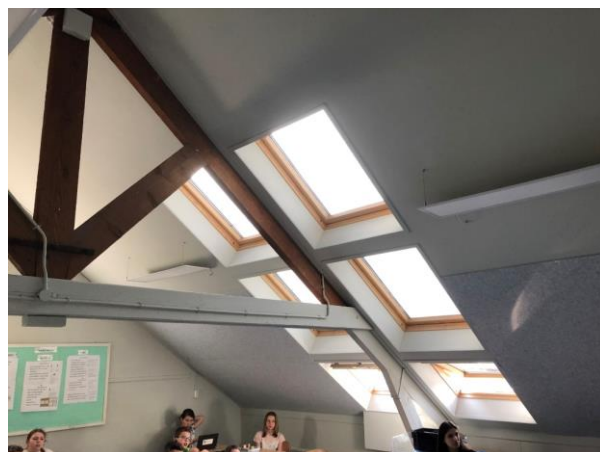
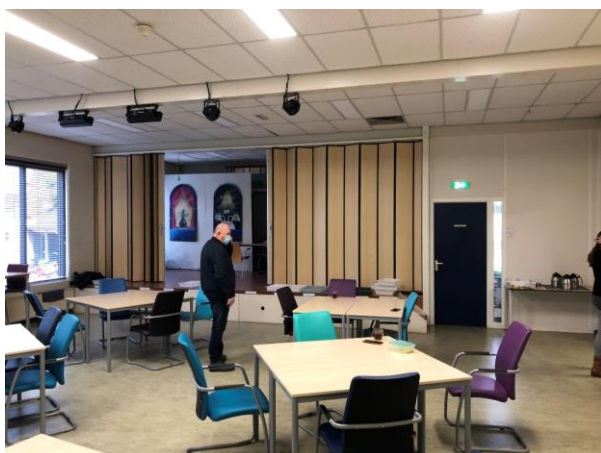
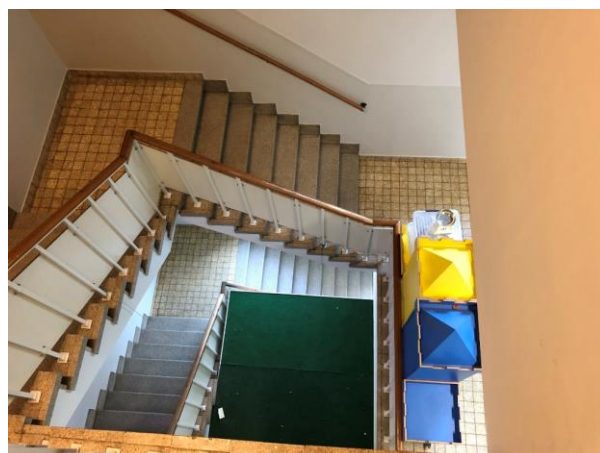
| Functionaliteit | | Toelichting |
|---|---|---|
| Onderwijsruimten | 5 | Lokalen worden in de zomers te warm en zijn maximaal bezet. |
| Werkomgeving staf | 5 | Door ruimtegebrek wordt de aula als leerplein en lerarenkamer gebruikt. |
| Facilitaire voorzieningen | 5 | De facilitaire voorzieningen zijn beperkt. |
| Toegankelijkheid | 5 | Zowel de 1 <sup>e</sup> als zolderverdieping zijn niet-toegankelijk voor mindervaliden. |
| Speelplein | 3 | Er is een speelplaats op het terrein en een park waar gespeeld wordt. |

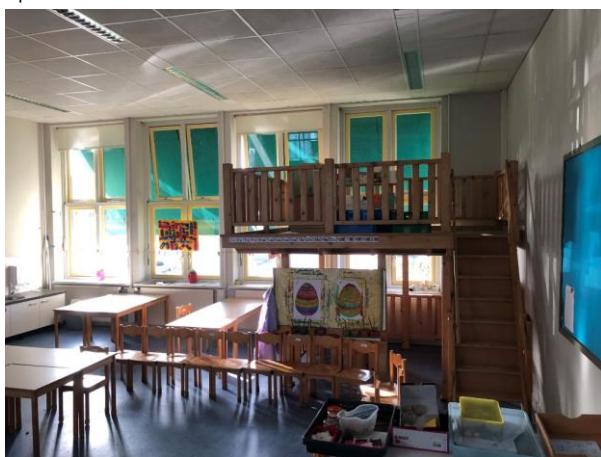
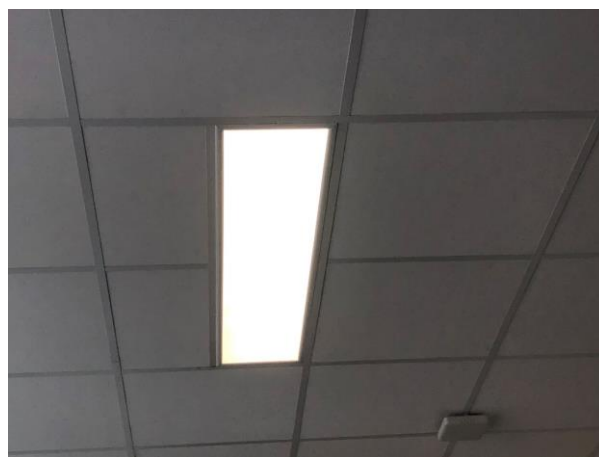
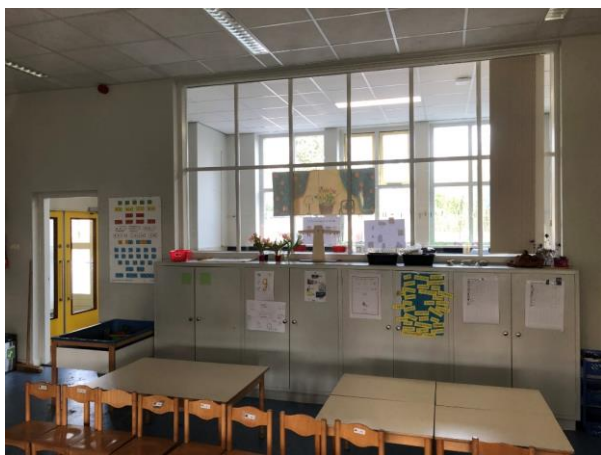
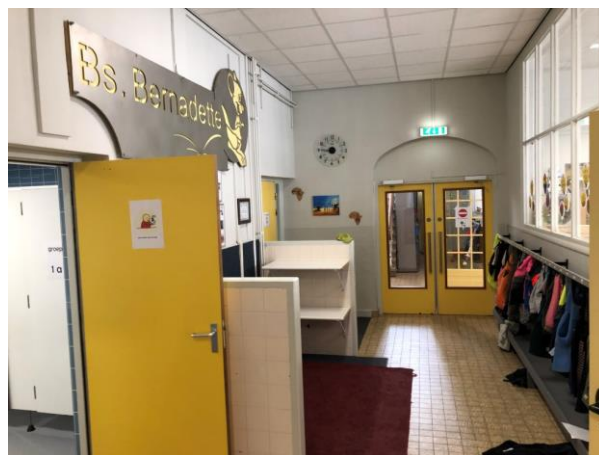
| Functionaliteit | | Toelichting |
|---|---|---|
| Ventilatie | 5 | De lokalen op de b.g. en 1 <sup>e</sup> v.d. zijn voorzien van natuurlijke ventilatie. |
| Temperatuur | 5 | In de zomer heerst er een onaangenaam klimaat. |
| Licht | 2 | De school is voorzien van LED verlichting. |
| Geluid | 5 | De gangen zijn gehorig (beglazing tussen klas en gang is enkelglas), er is sprake van overspraak tussen lokaal en gang. |

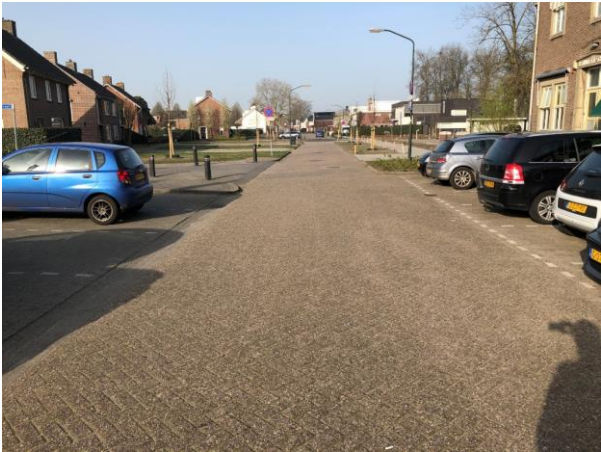
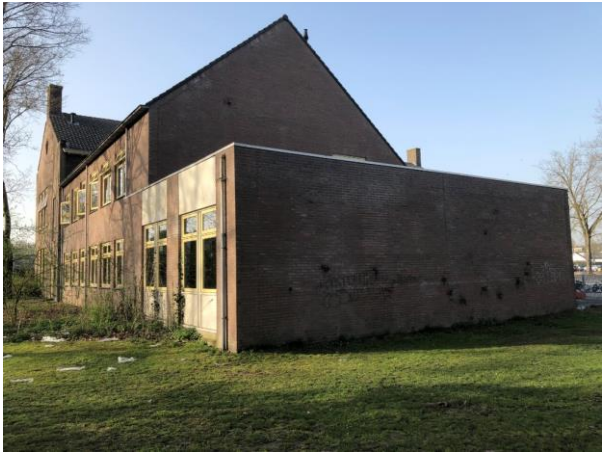
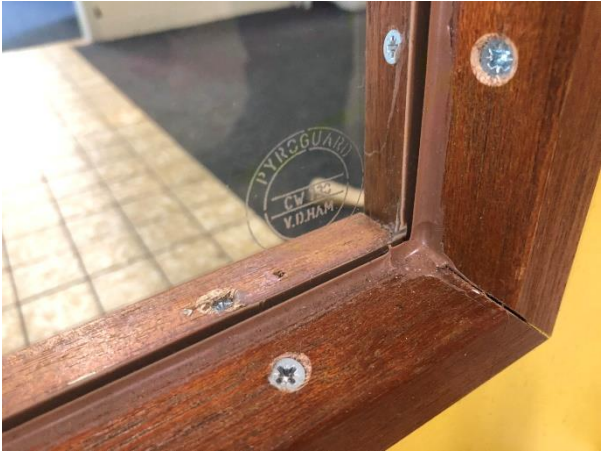
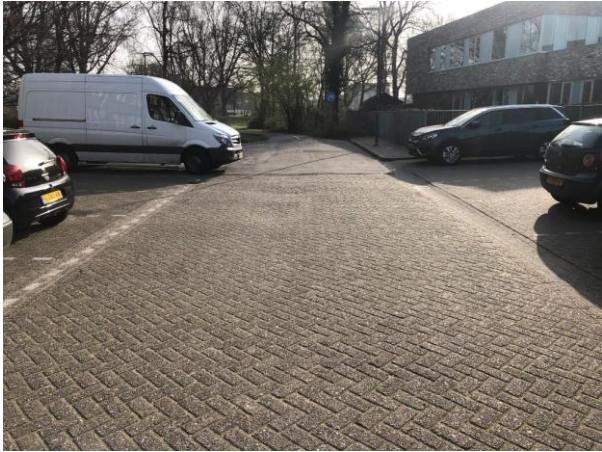
| Veiligheid | | Toelichting |
|---|---|---|
| Veiligheid in/rond gebouw | 5 | De ligging van de school in de wijk is goed. Brandscheiding is juist uitgevoerd. |
| Verkeersveiligheid | 5 | De school ligt aan een doodlopende weg, met breng- en ophalen drukte ivm naastgelegen school. |
| Vandalisme | 5 | Er is aan de voorkant geen vandalisme, de achterkant echter wel door de begroeiing en afwezigheid van sociale controle. |

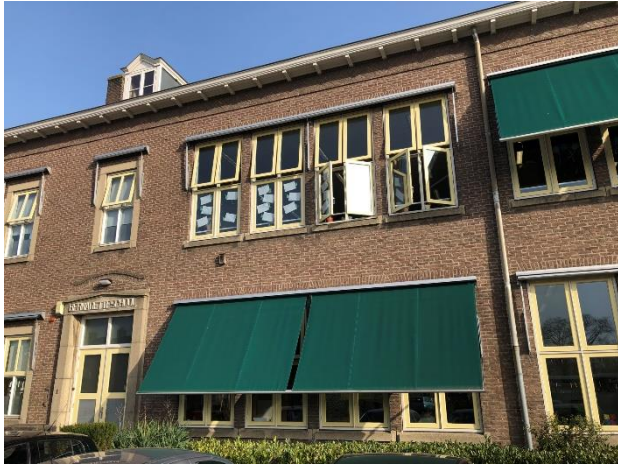
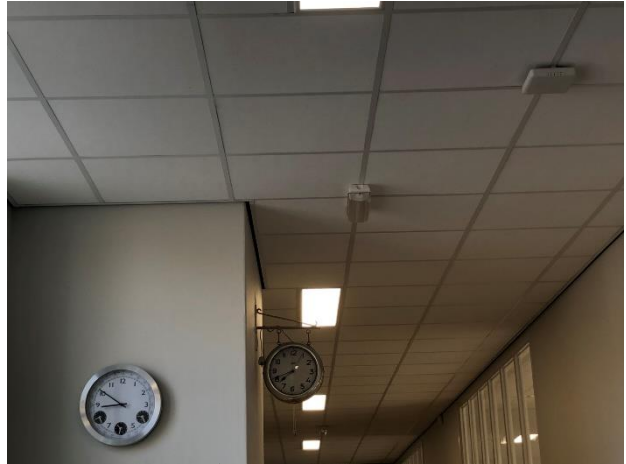
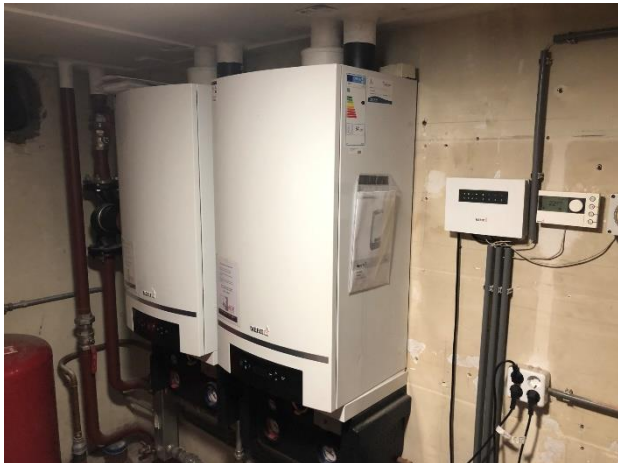
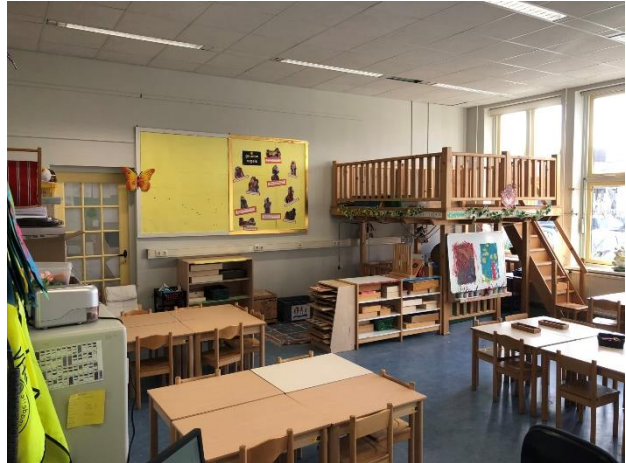
De school heeft maatregelen genomen om de duurzaamheid te verbeteren. Het gebouw is ongeveer 5 jaar geleden van LED verlichting voorzien. De CV-installatie is in 2015 vervangen.

Om het klimaat in het gebouw te verbeteren raden wij aan in alle lokalen mechanische ventilatie toe te passen. De dubbele beglazing stamt uit het jaar 1996 en is sterk verouderd.
