## DESKUNDIGENBERICHT INZAKE DE VAN EEN KERAMISCHE AFWERKING VOORZIENE GEVELS VAN HET MUSEUM ARNHEM

Kenmerk RvA 705 / Hekkelman-NIJMEGEN.FID460672

Rapportnummer: SE/2026.052

Datum : 23 maart 2026

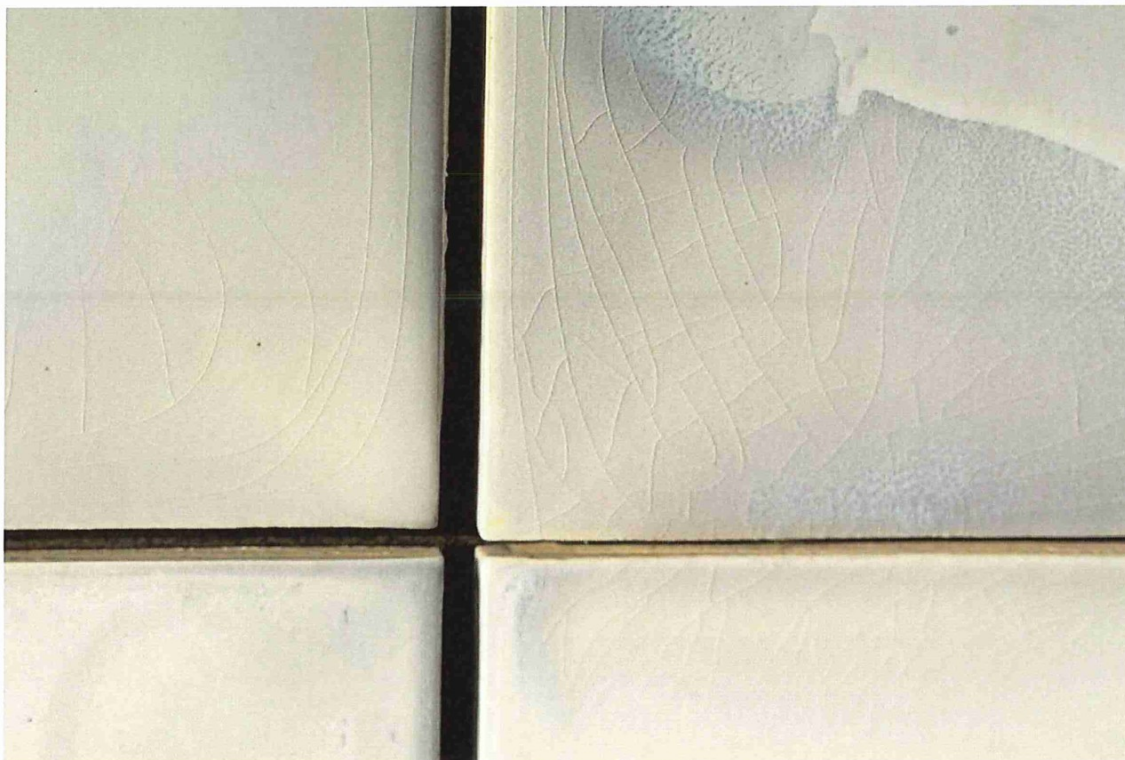
- Zeer veel tegels vertonen haarscheuren in de glazuur, waarbij zowel craquelévormige als langere, veelal in boogvorm doorlopende scheuren, waarbij meerdere scheuren min of meer parallel met elkaar verlopen, aanwezig zijn. Per tegel, meer specifiek per glazuurlaag, kunnen beide genoemde patronen voorkomen op één tegel (zie foto's 1 als voorbeeld). De waarneembaarheid van de haarscheuren varieert, los van de lichtsterkte, sterk omdat de fijnheid van de scheuren varieert.

**Foto 1:** Haarscheuren in de glazuurlaag van tegels.

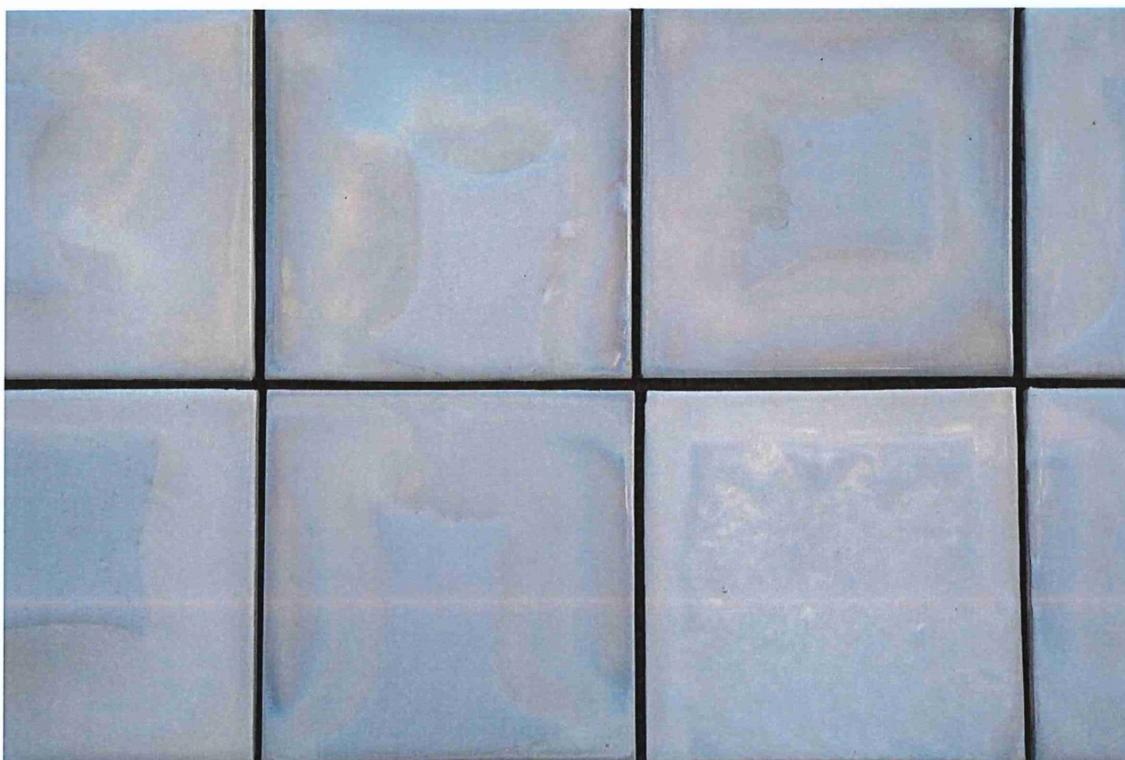
- Op locaties waar verwacht mag worden dat er geen belasting met regenwater plaats vindt zijn haarscheuren in de glazuurlaag, zeer kwalitatief beoordeeld, in mindere mate waargenomen (zie foto 2 als voorbeeld), maar zeker niet altijd afwezig; zo zijn ter plaatse

**Foto 2:** Een locatie waarvan verwacht mag worden dat deze niet door regen wordt belast. Hier zijn geen haarscheuren waargenomen.

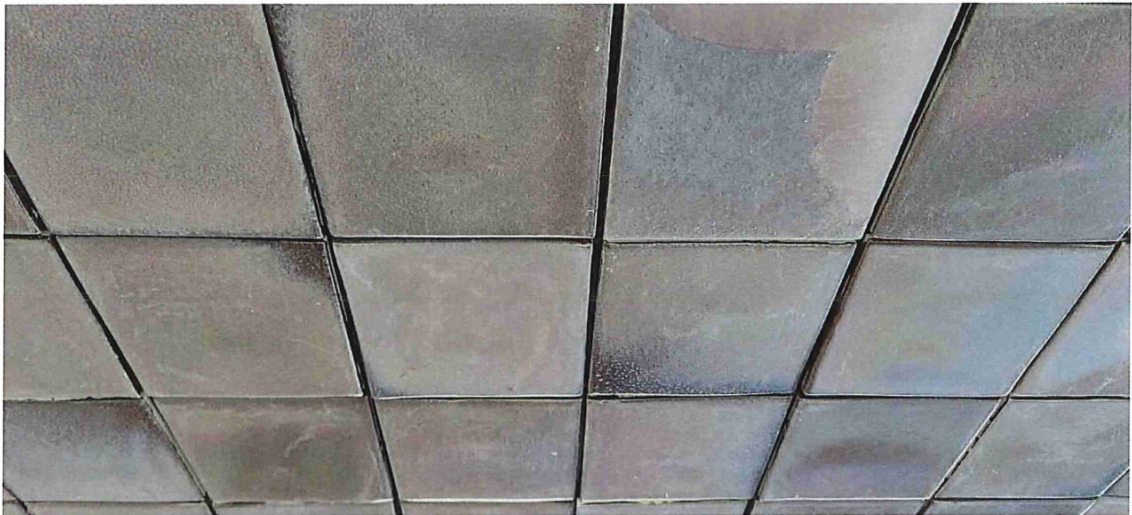
- van de tegels tegen het plafond van de doorgang naar de tussenverdieping scheuren in de glazuurlaag aanwezig (zie foto 3 en 4).
- Er zijn geen vervuilingen waargenomen die de ventilatie achter de tegels belemmert. Wel is soms langs randen van tegels enige oppervlakkige vervuiling aanwezig<sup>1</sup>.

**Foto 3:** Plafondtegels (dus geen regenbelasting) onder de doorgang naar de tussenverdieping waarin haarscheuren aanwezig zijn (zie foto 4 voor een detail).

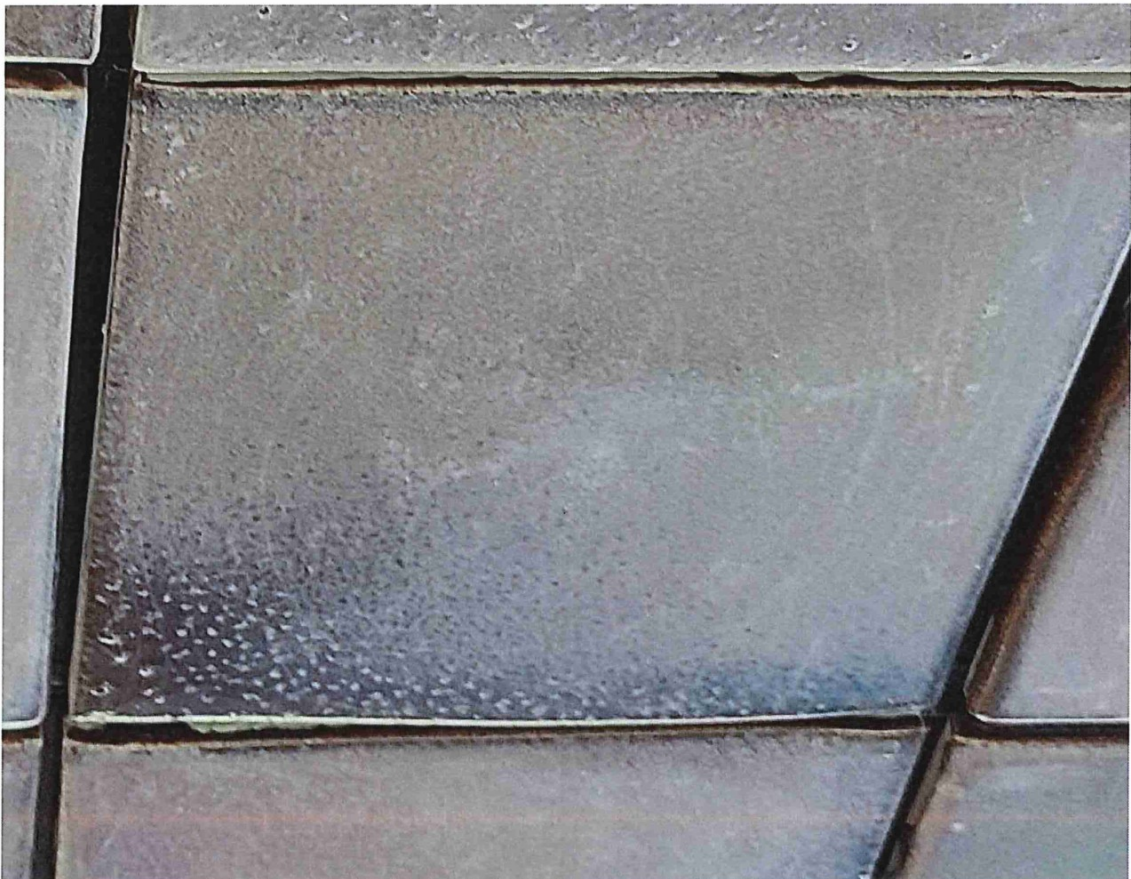
**Foto 4:** Detail van foto 3, waarbij de haarscheuren in de glazuur beter zichtbaar zijn.

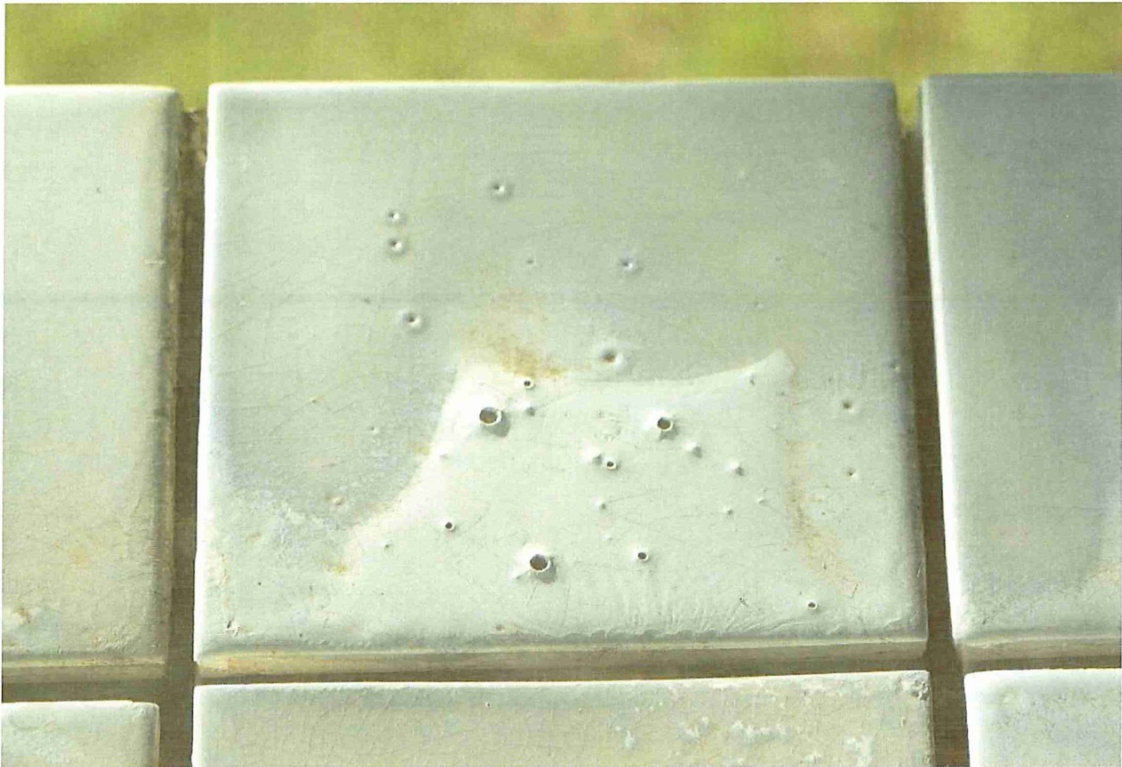
**Foto 5:** Kratervormige putjes in de glazuur. Ook zijn met name in de dunne, onderste glazuurlaag haarscheurtjes aanwezig.

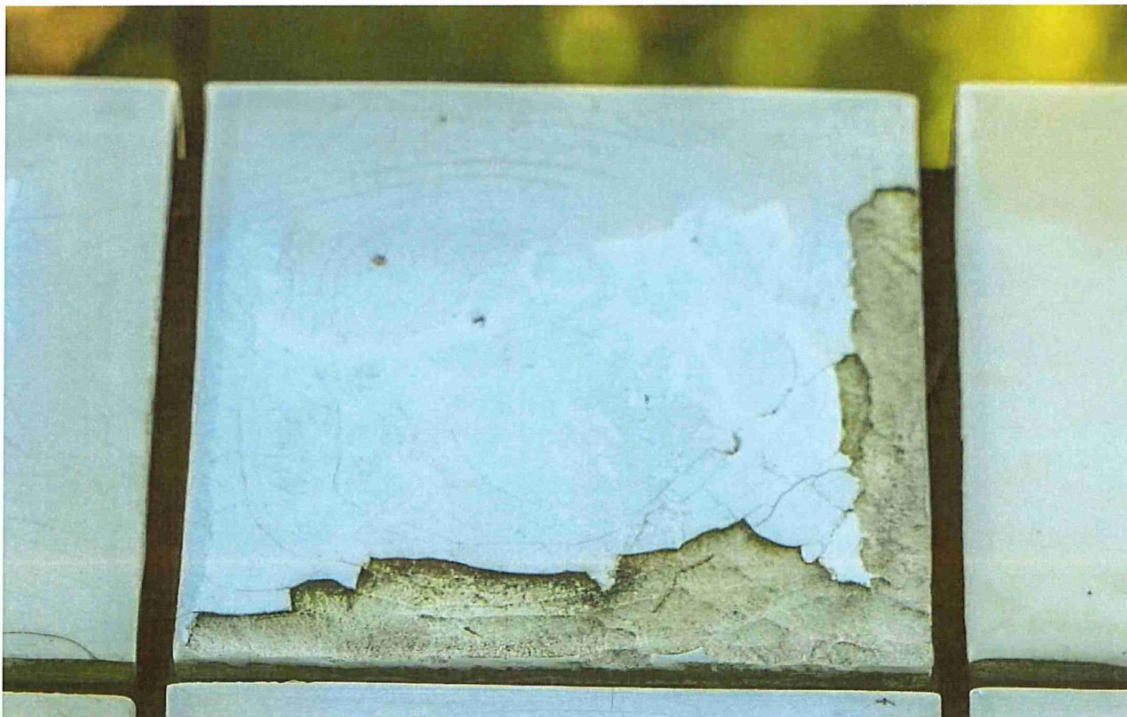
**Foto 6:** Losgekomen oppervlakkige delen langs de rand van een tegel. Gebogen lijnvormige haarscheurvorming is aanwezig. Het betreft een horizontale tegel als waterslag onder een raam.

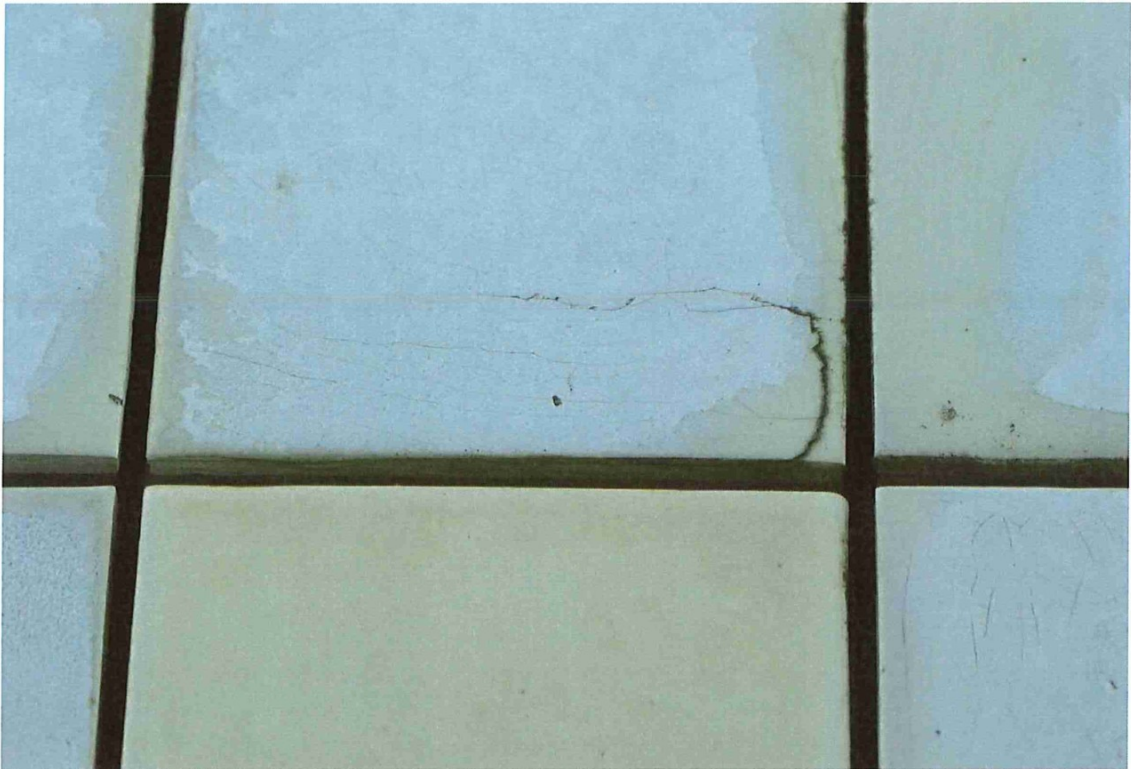
**Foto 7:** Zichtbaar is een tegel met lijnvormige scheurvorming in de glazuur. Het door vervuiling in de scheuren omkaderde oppervlakkige deel is waarschijnlijk al deels onthecht. Het betreft een horizontale tegel als waterslag onder een raam.

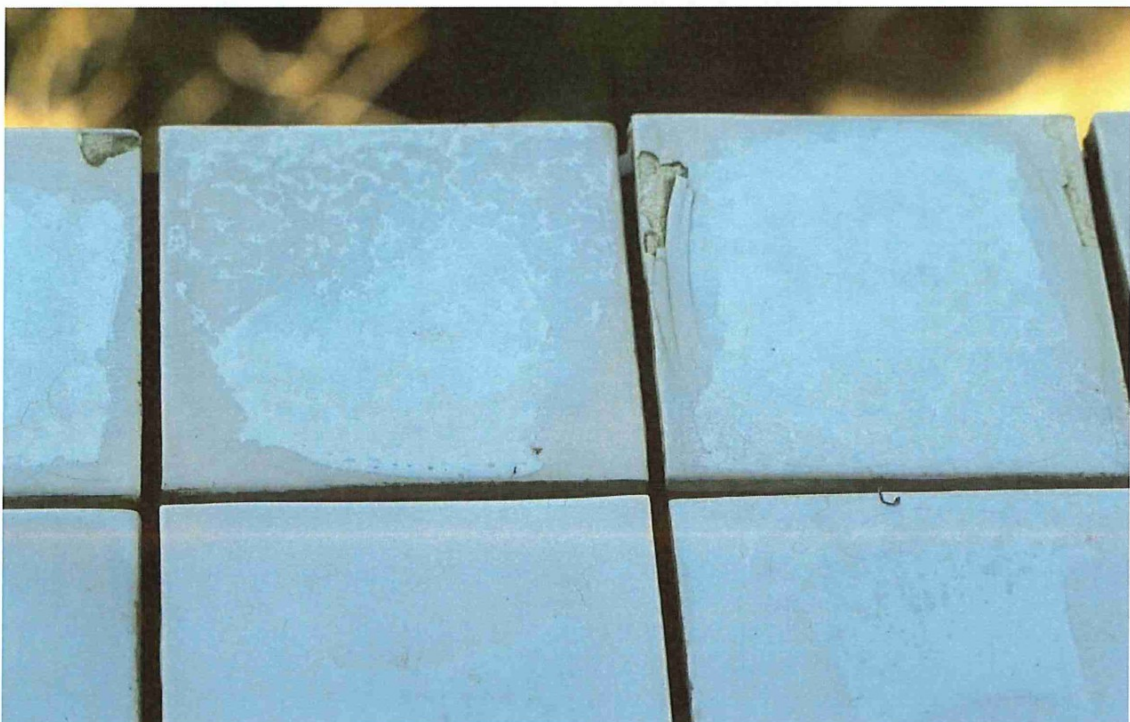
**Foto 8:** (1<sup>e</sup> inspectie) Loskomende oppervlakkige delen bij twee tegels De rechter tegel vertoont lijnvormige haarscheuren in de glazuur specifiek langs de 2 evenwijdige kanten van een tegel. Het betreft een horizontale tegel als waterslag onder een raam.

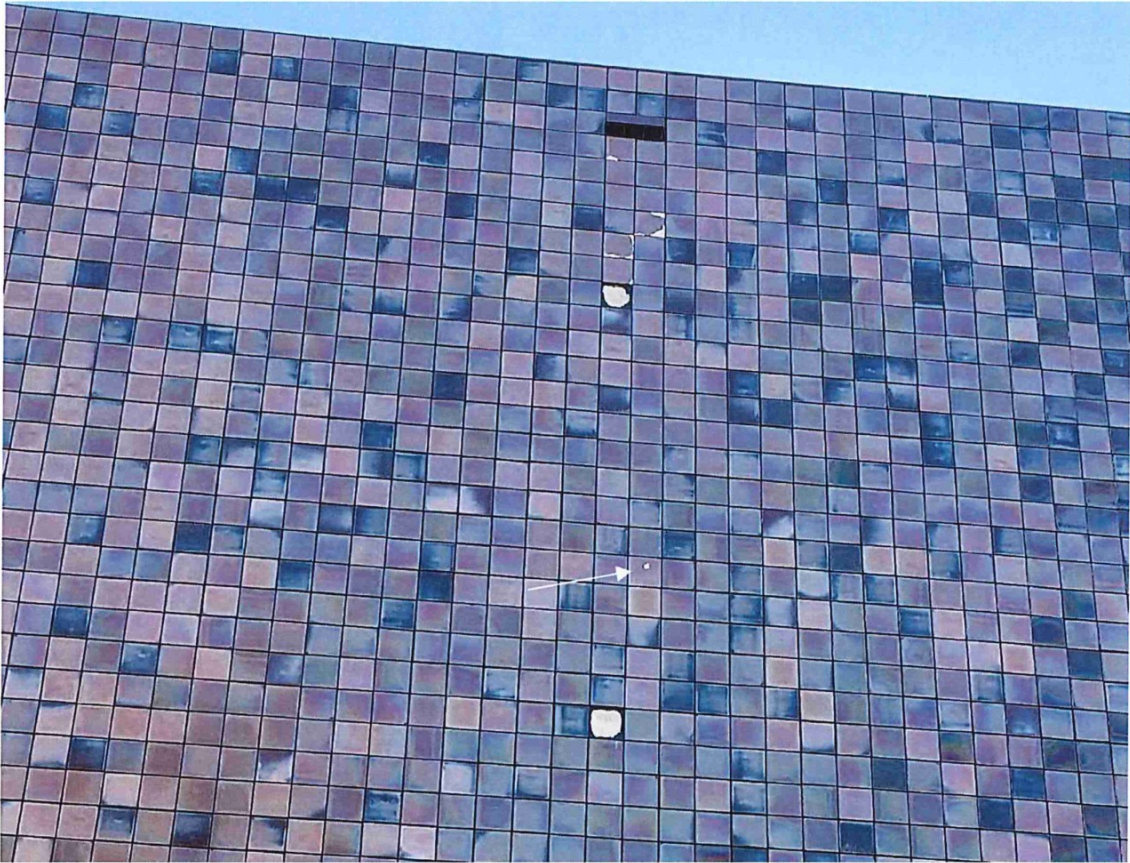
- Slecht in enkele gevallen zijn tegels aanwezig waarbij in het tegelvlak zelf materiaal los in gekomen (zie foto 9 en 12 als voorbeeld).
  - Incidentele tegels, aanwezig op willekeurige delen van de gevels vertonen scheurvorming of een afgebroken deel (zie foto's 12, 13 en 14 als voorbeelden).

- In vergelijking met de schade die is vastgesteld in de rapportage van Rope Acces, lijkt er geen extra schade te zijn ontstaan.
- Door de heer [REDACTED] van het museum worden de twee uit de gevel losgekomen tegels getoond (zie foto 9 voor de onthechtingslocaties in de gevel aan de zijde van de Utrechtseweg). Deze tegels tonen beide gelijk qua onthechtingsbeeld en glazuurafwerking:

- Uit de achterzijde van de scherf<sup>2</sup> is een grote schol verdwenen. Deze schol hecht nog aan de gevel (zie foto 9 en foto 18 en 19). In de achterzijde zijn enkele scheurlijnen aanwezig, waarvan er één doorloopt over een tegelkant.

**Foto 9:** Onder een noodoverstort in de gevel aan de Utrechtseweg is op enkele tegels schade langs de randen aanwezig. Twee tegels zijn losgekomen uit de gevel, waarbij een middendeel van de tegels nog aanwezig is. Eén tegel vertoont een losgekomen glazuurdeel uit het midden van de tegel (zie pijl).

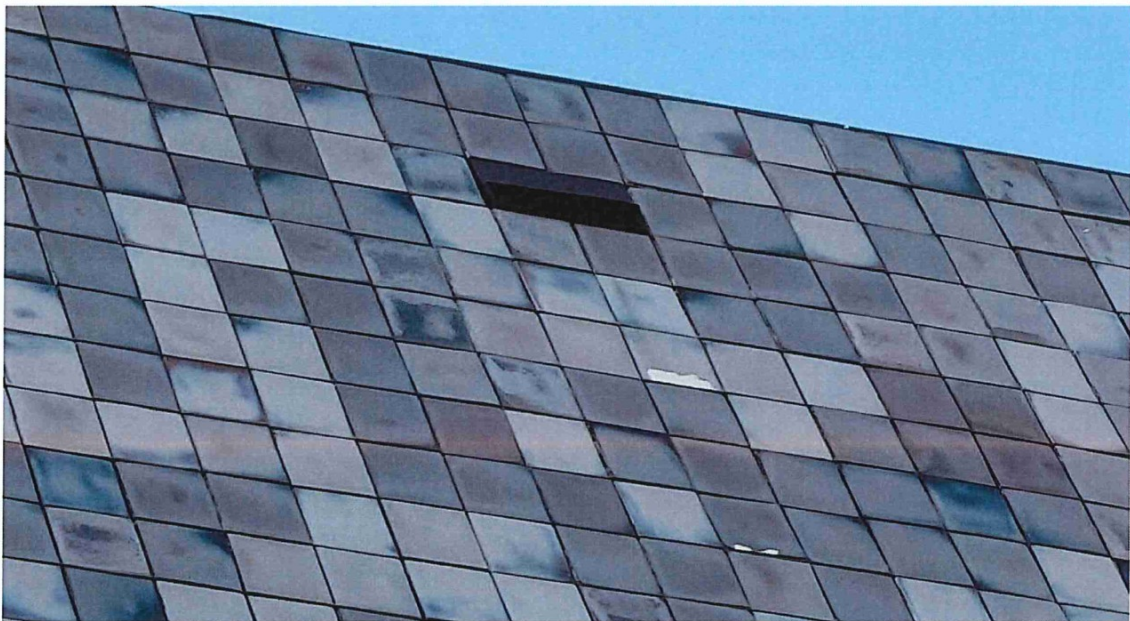
**Foto 10:** Onder een noodoverstort is bij twee tegels schade langs de randen aanwezig.

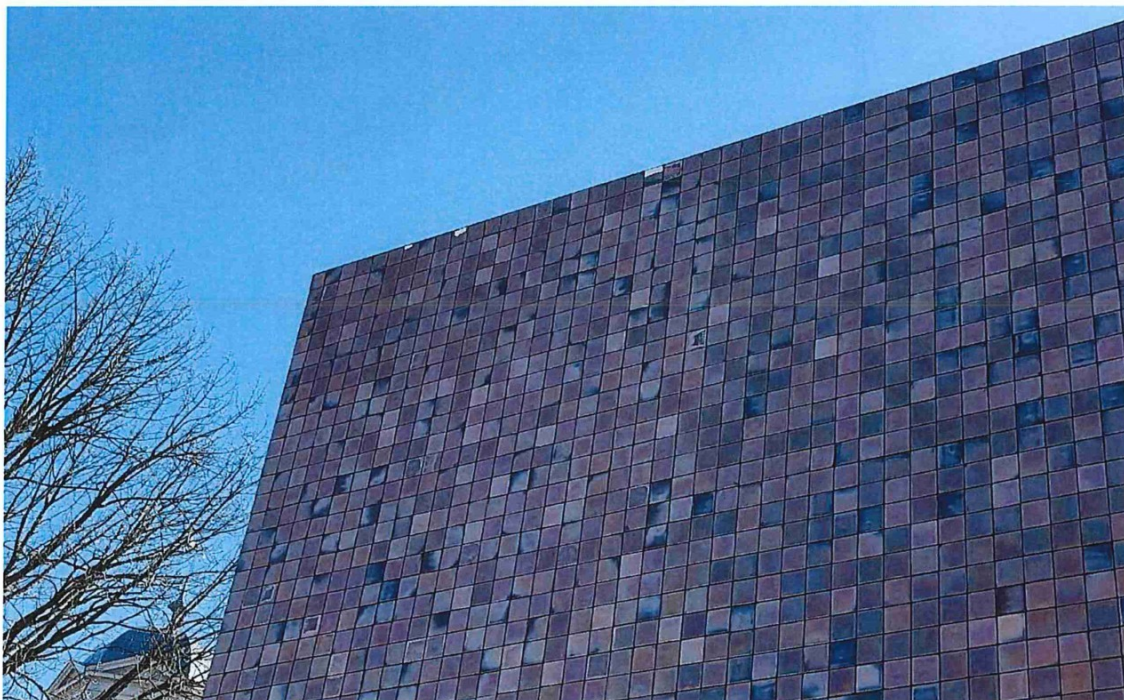
Foto 11: Schade langs de bovenranden van tegels die tegen de dakrand zijn geplaatst.

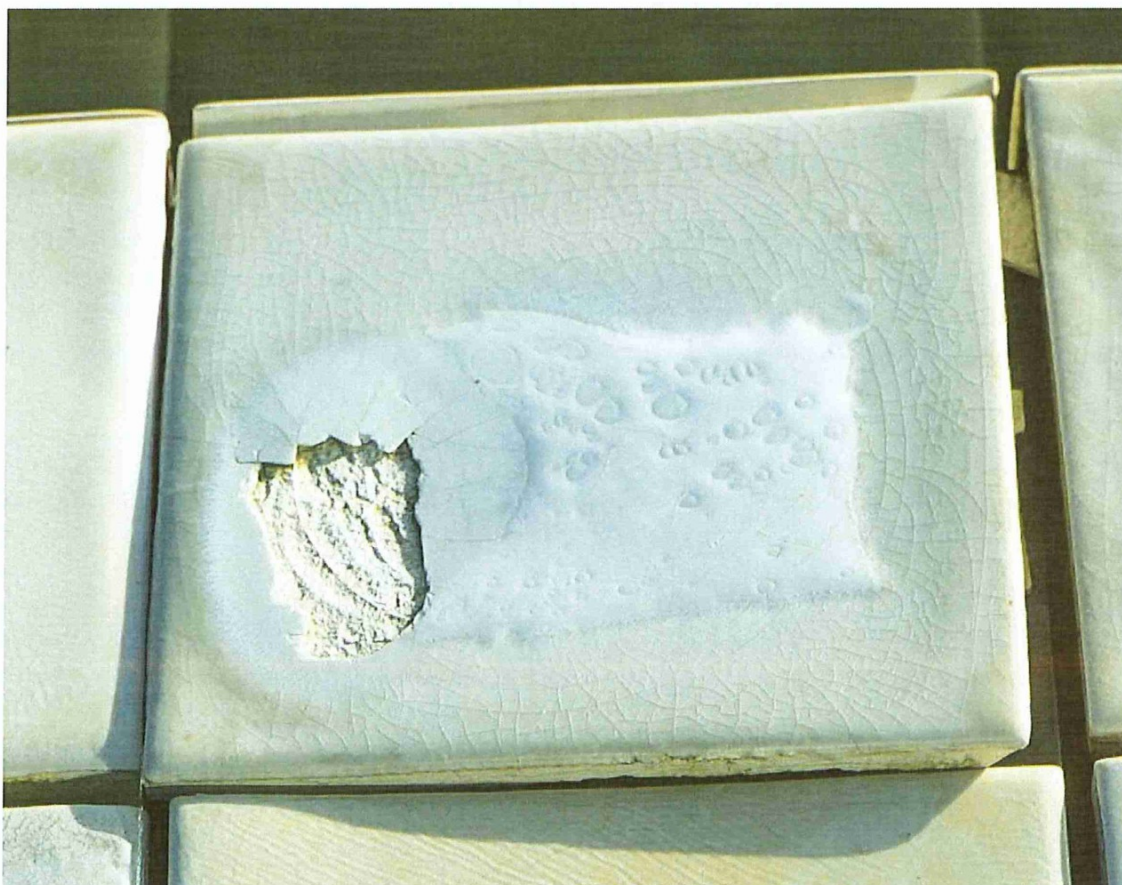
Foto 12: Losgekomen groter deel in de glazuur, mogelijk ter plaatse van een blaas in de glazuur. Tevens is veel scheurvorming in een deel van de glazuur zichtbaar en lijkt het of deze tegel onthecht is. Het betreft een horizontale tegel als waterslag onder een raam.

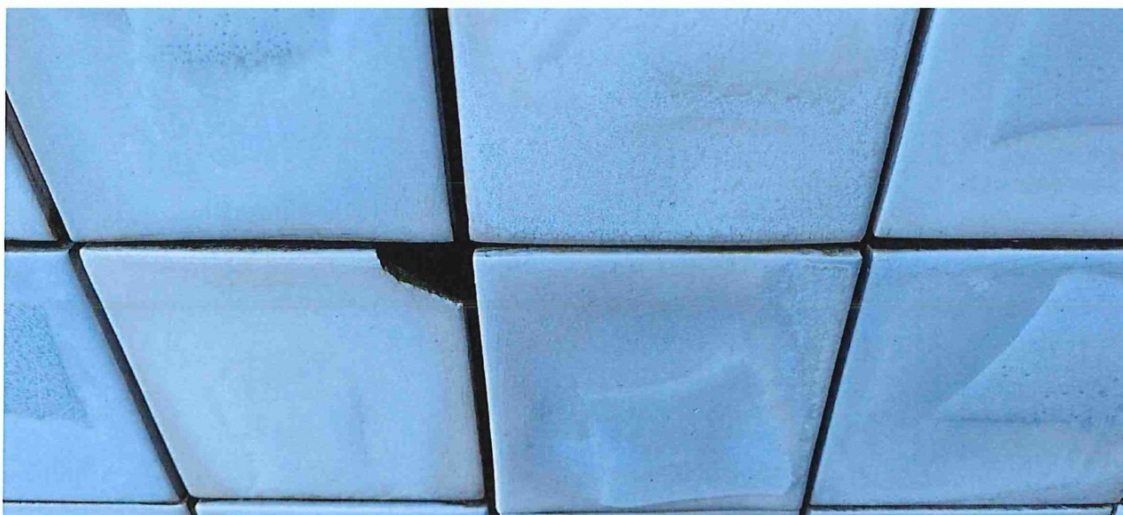
**Foto 13:** Tegel waarvan een hoek is afgebroken.

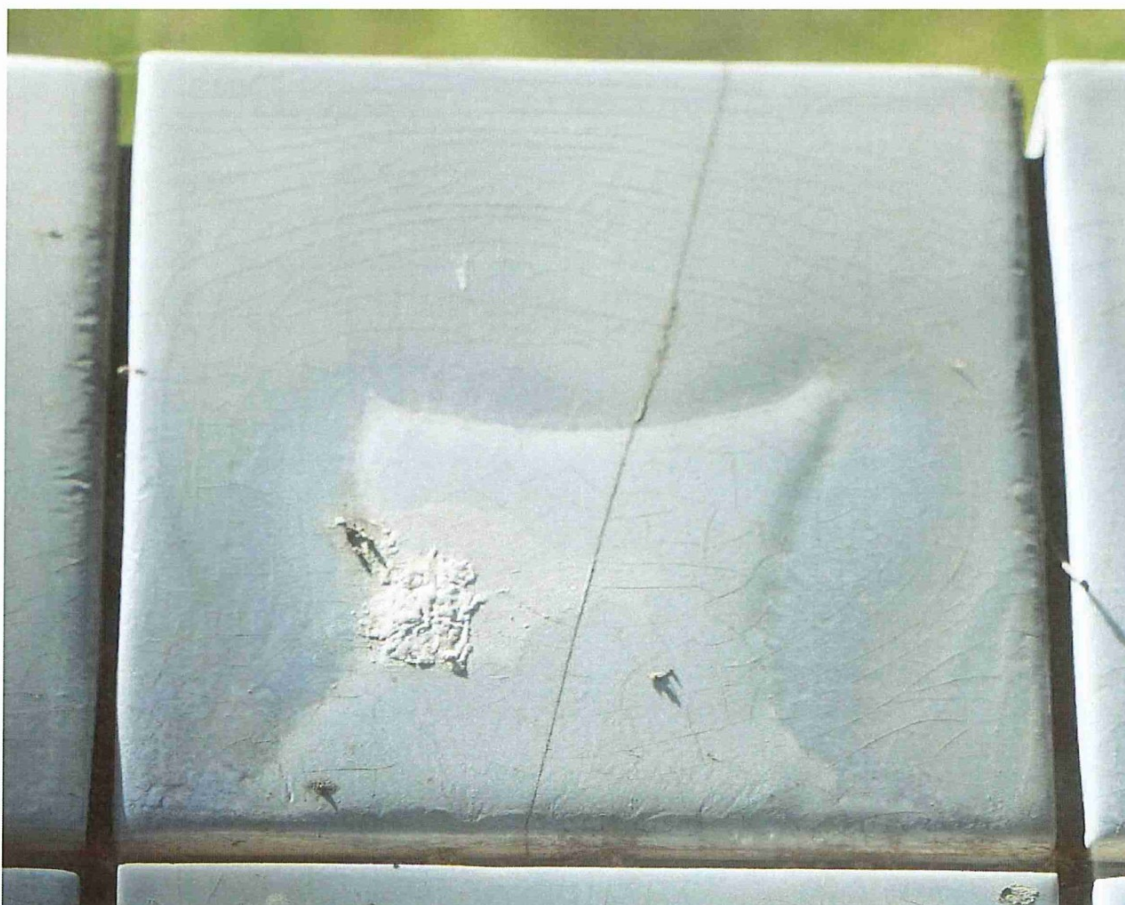
**Foto 14:** Tegel met scheurvorming. Het betreft een tegel die als waterslag fungeert onder een raam. Deze tegel toot eveneens aanzienlijke haarscheuren in zowel de dünnere als dikkere glazuurlaag.

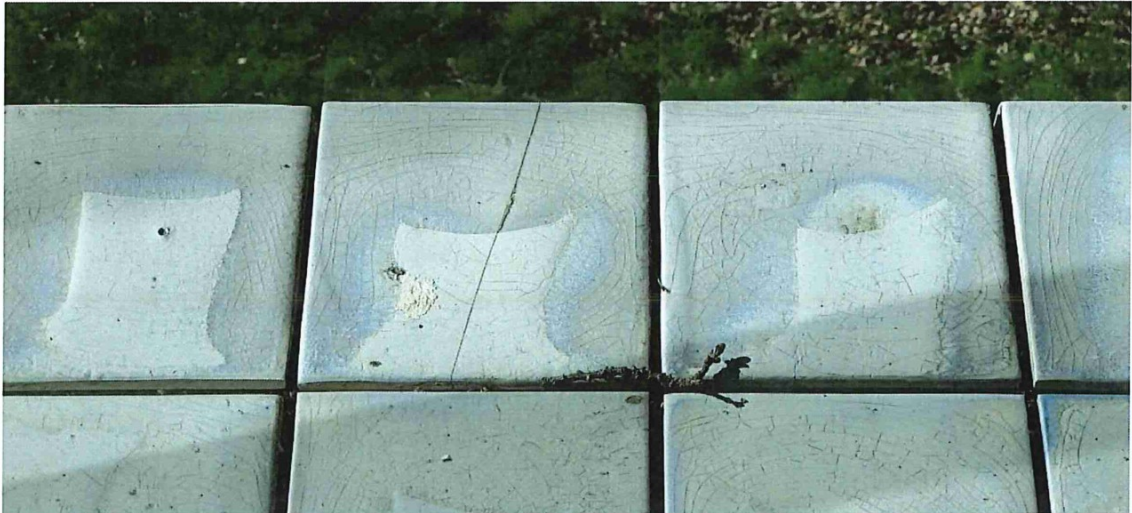
- Kwalitatief beoordeeld lijkt het alsof de tegels die als waterslag zijn toegepast onder de ramen van het museum meer geprononceerde haarscheurvorming vertonen in de glazuur. Als voorbeelden wordt verwezen naar de foto's 15 en 16, te vergelijken met foto 14, en zie foto 17, te vergelijken met foto 12.

**Foto 15:** (2<sup>e</sup> inspectie) = De haarscheuren zijn duidelijker waarneembaar en zijn tevens in grotere aantallen aanwezig (vergelijk met foto 14). Een detail is gegeven in foto 16.

Nu is gebleken dat bij de waterslagtegels, kwalitatief beoordeeld, de haarscheuren in aantal toenemen en de haarscheuren beter waarneembaar zijn door, naar alle waarschijnlijkheid, een grotere scheurwijdte en het optreden van vervuiling in de haarscheuren, wordt de grote vochtexpansie als een technisch gebrek beoordeeld, zeker in combinatie met de grote wateropname die is geconstateerd bij de proeven aangaande de vorstbestandheid. Dit gebrek

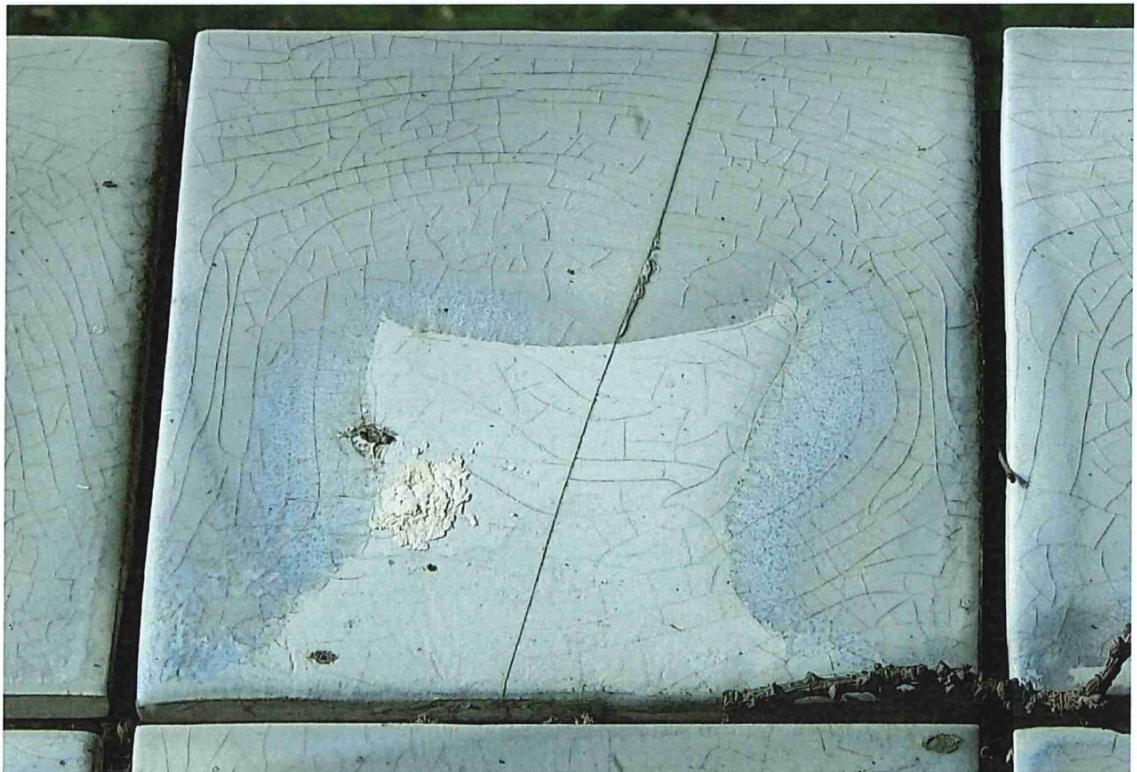
**Foto 16:** (2<sup>e</sup> inspectie) Detail van foto 15. Zichtbaar is een ernstige vorming van haarscheuren in de glazuur. De scheurtjes zijn extra zichtbaar als gevolg van ingetreden vervuiling en door een toegenomen scheurwijdte.

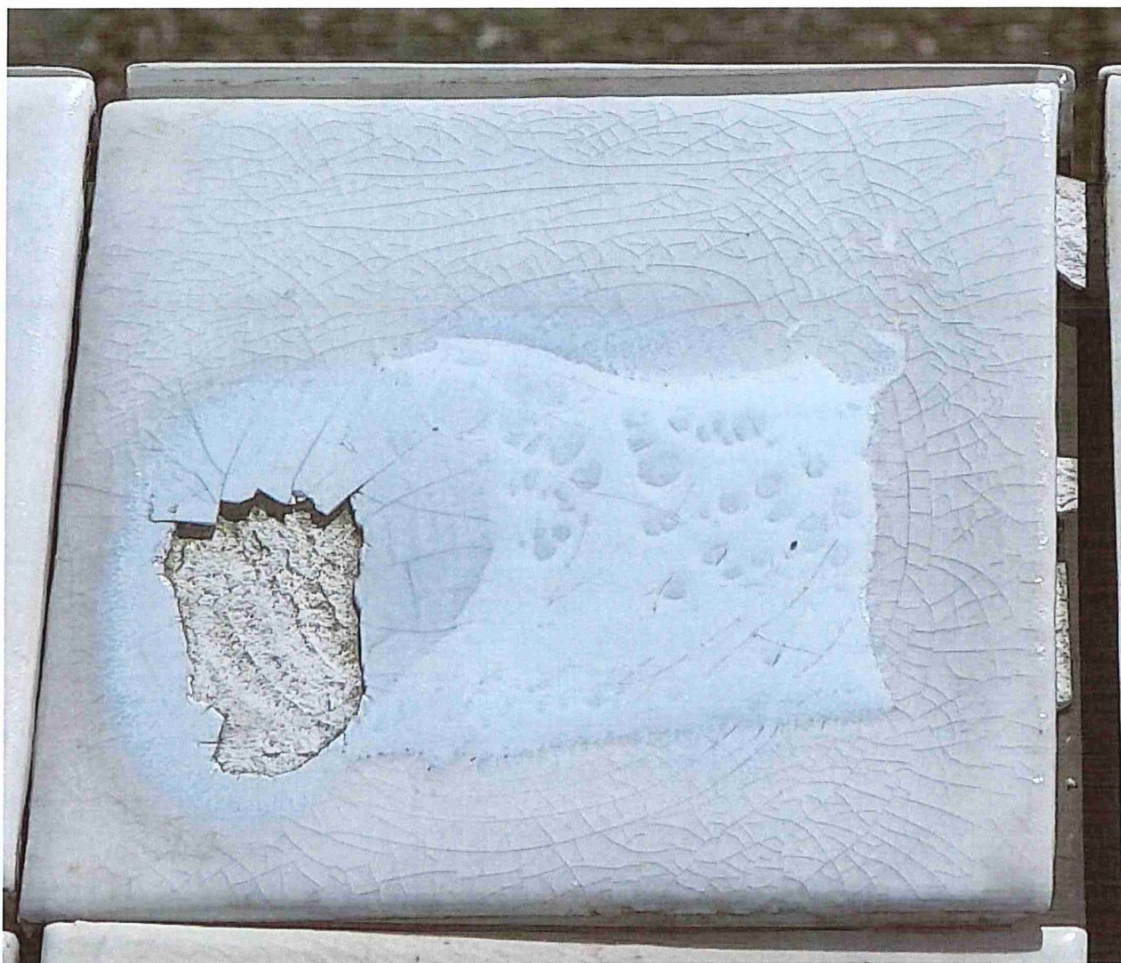
**Foto 17:** 2<sup>e</sup> inspectie: De haarscheurvorming lijkt te zijn tegenomen en tevens zijn de haarscheuren beter waarneembaar geworden (zie foto 12 voor een vergelijk).

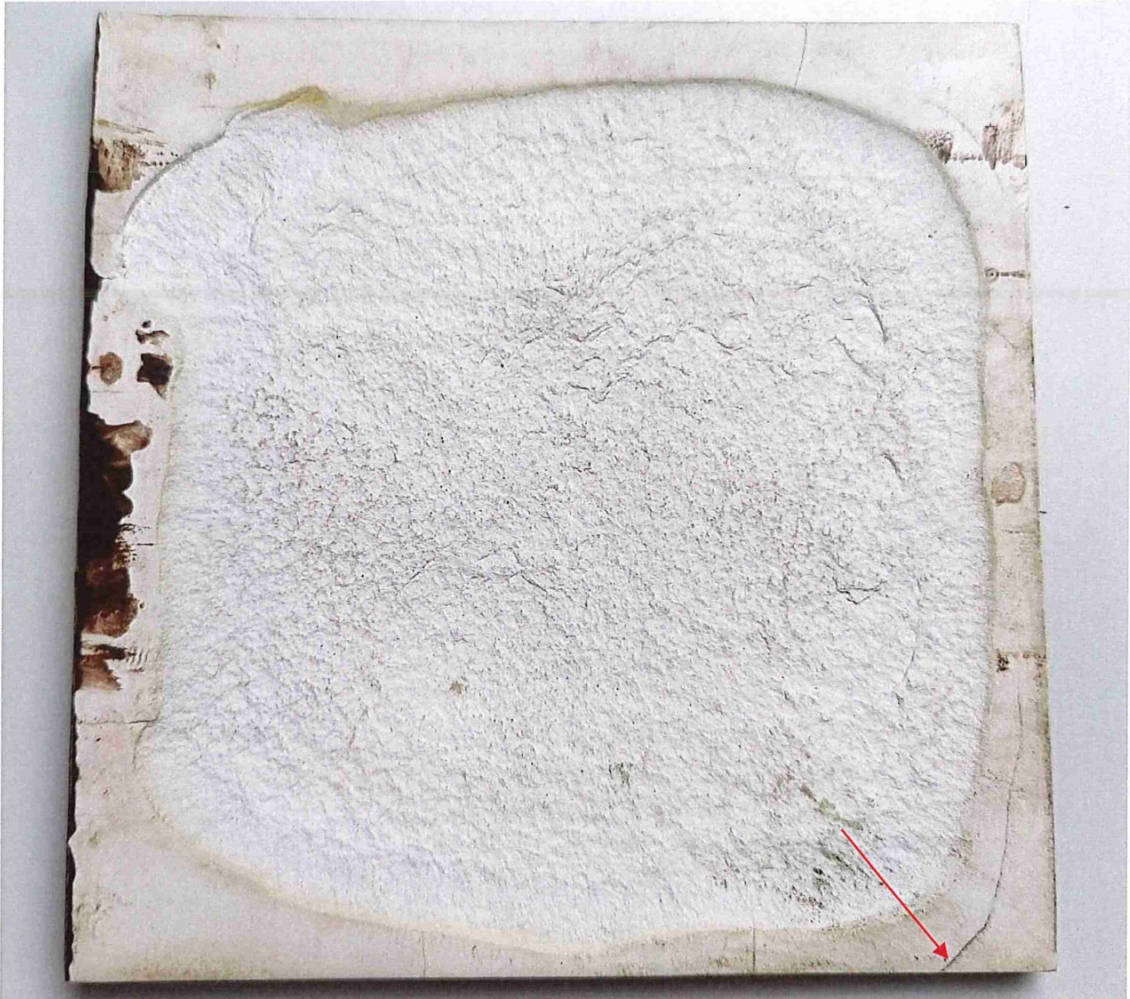
**Foto 18:** Zichtbaar is de achterzijde van de uit de gevel (zie foto 9) losgekomen tegel. Uit de achterzijde is een deel uitgebroken. Het uitgebroken deel bevindt zich nog tegen de gevel. In de achterzijde is meerdere scheurlijnen waarneembaar, waarvan er één doorloopt in de tegelkant (zie pijl en foto 18).

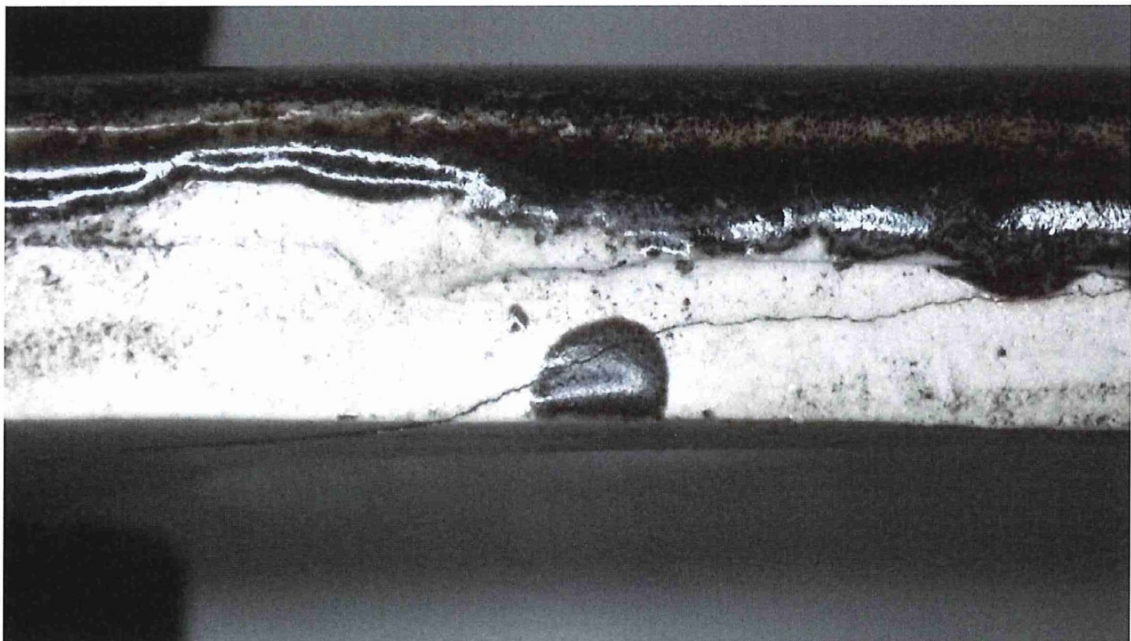
**Foto 19:** Zichtbaar is een scheurlijn die doorloopt over de zijkant van de tegel.

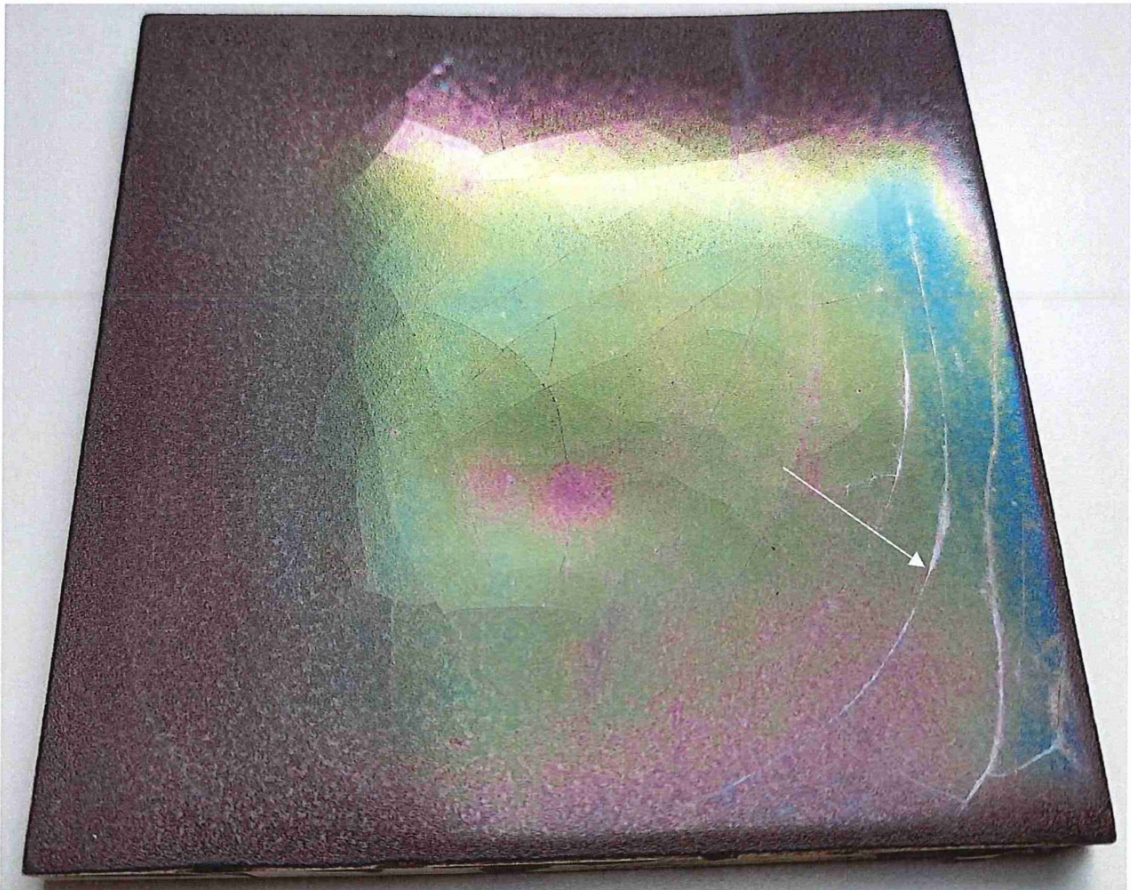
- De glazuurafwerking op beide tegels bestaat uit één relatief donkere, doorlopende glazuurlaag waarin een craqueléachtig patroon van haarscheuren in aanwezig is (zie foto 20 en 21). Rond een deel van de haarscheuren is enige onthechting van de glazuurlaag zichtbaar (zie foto 20 en 21).

**Foto 20:** Het zichtoppervlak van de losgekomen tegels vertoont een craquelé haarscheurenpatroon, waarbij deels fijne glazuurlagen aan beide zijden van een haarscheur zijn onthecht (zie pijl en foto 21).

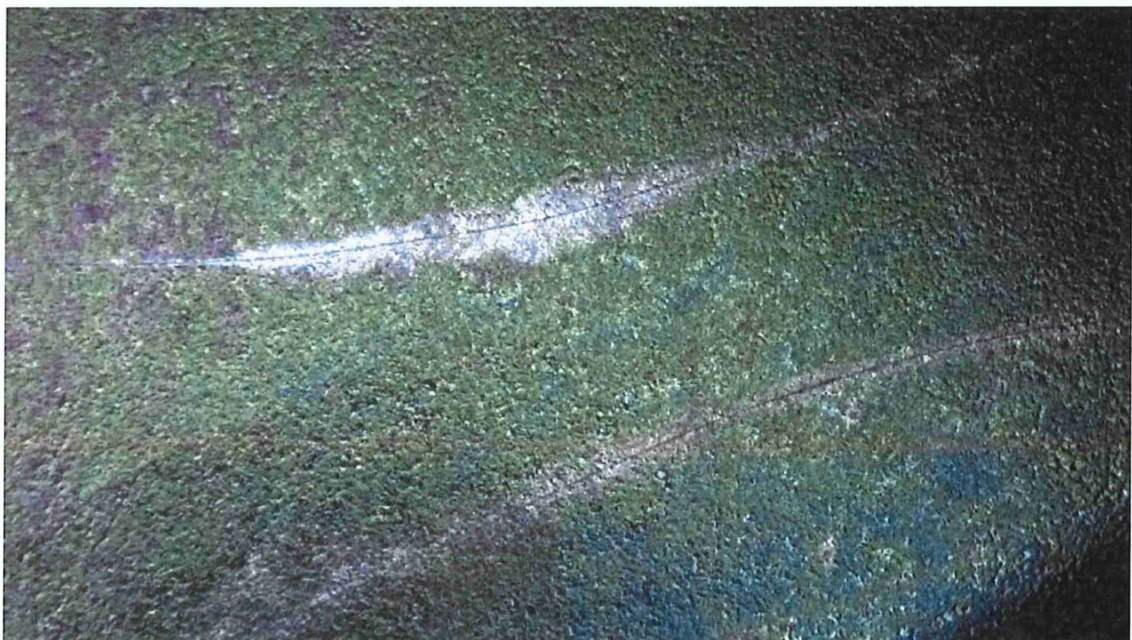
**Foto 21:** Zichtbaar zijn twee haarscheuren in de glazuur van een van de onthechte tegels. Plaatselijk is de glazuurlaag afgeschoven ten opzichte van de ondergrond. Dat is zichtbaar aan de 'verkleuring' direct naast de haarscheuren.

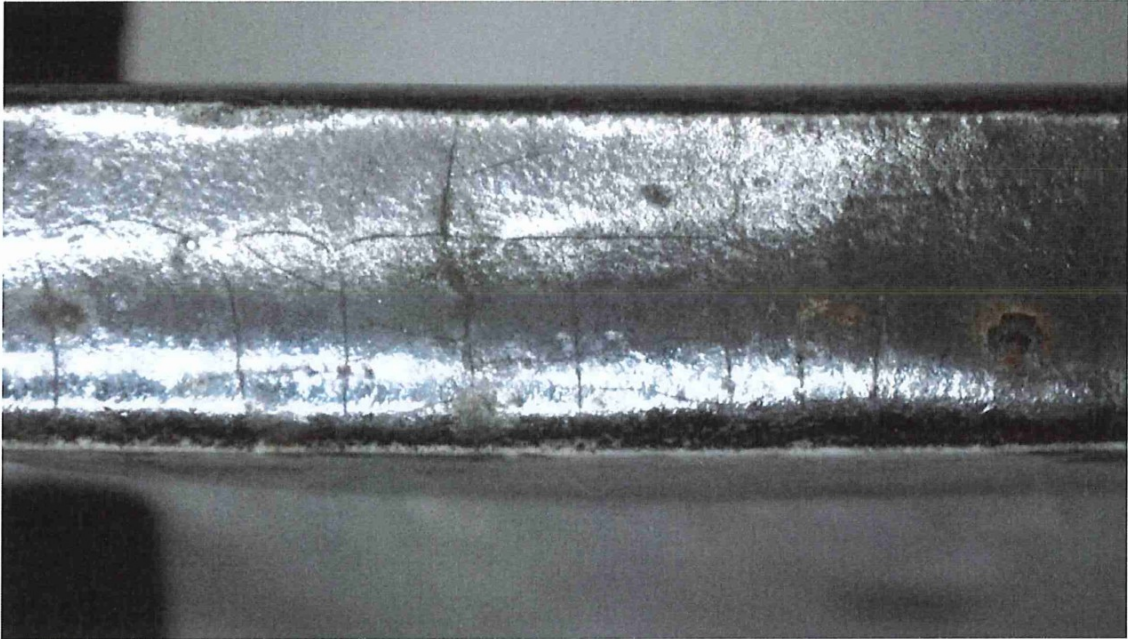
- Ter plaatse van twee parallelle tegelkanten loop de glazuurlaag over de gehele kant door. In de glazuurlaag van zo'n kant zijn vele haarscheuren aanwezig dwars over de tegelzijde en incidentele scheuren evenwijdig aan de tegelzijde aanwezig (zie foto 22).

**Foto 22:** Ter plaatse van twee parallelle tegelkanten loop de glazuurlaag over de gehele kant door. In de glazuurlaag van zo'n kant zijn vele haarscheuren aanwezig dwars over de tegelzijde en incidentele scheuren evenwijdig aan de tegelzijde aanwezig.

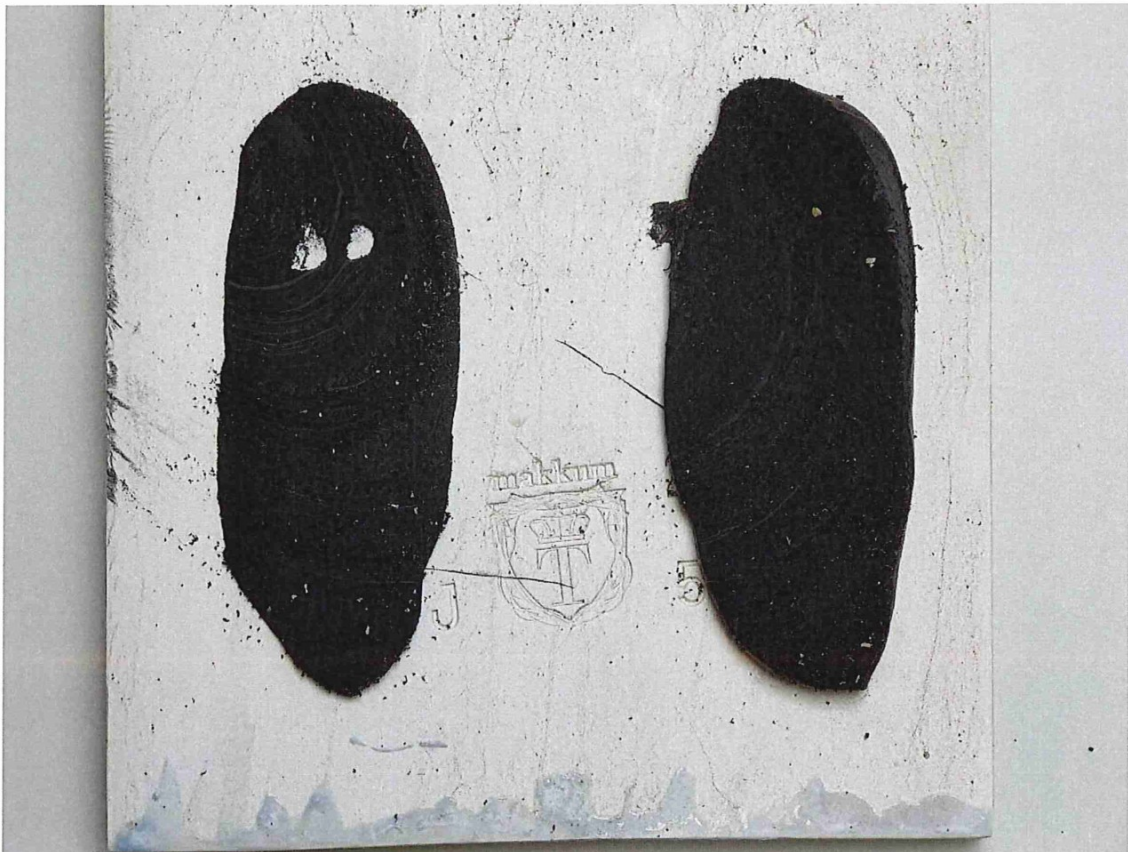
**Foto 23:** Zichtbaar is de achterzijde van een egel die is uitgenomen vanwege het onjuiste kleurenpatroon. De middels een draad doorgesneden 2 kitstroken, waarmee de tegel was bevestigd tegen de gevel, zijn duidelijk waarneembaar.

Uit vergelijking van de kittrillen op de achterzijde van de door derden uitgenomen tegels ten behoeve van herstel van het kleurenplan (zie foto 23) met hetgeen is aangegeven door de kitproducent<sup>7</sup> (zie foto 26 en 27) kan worden geconcludeerd dat de verwerking voldoet.

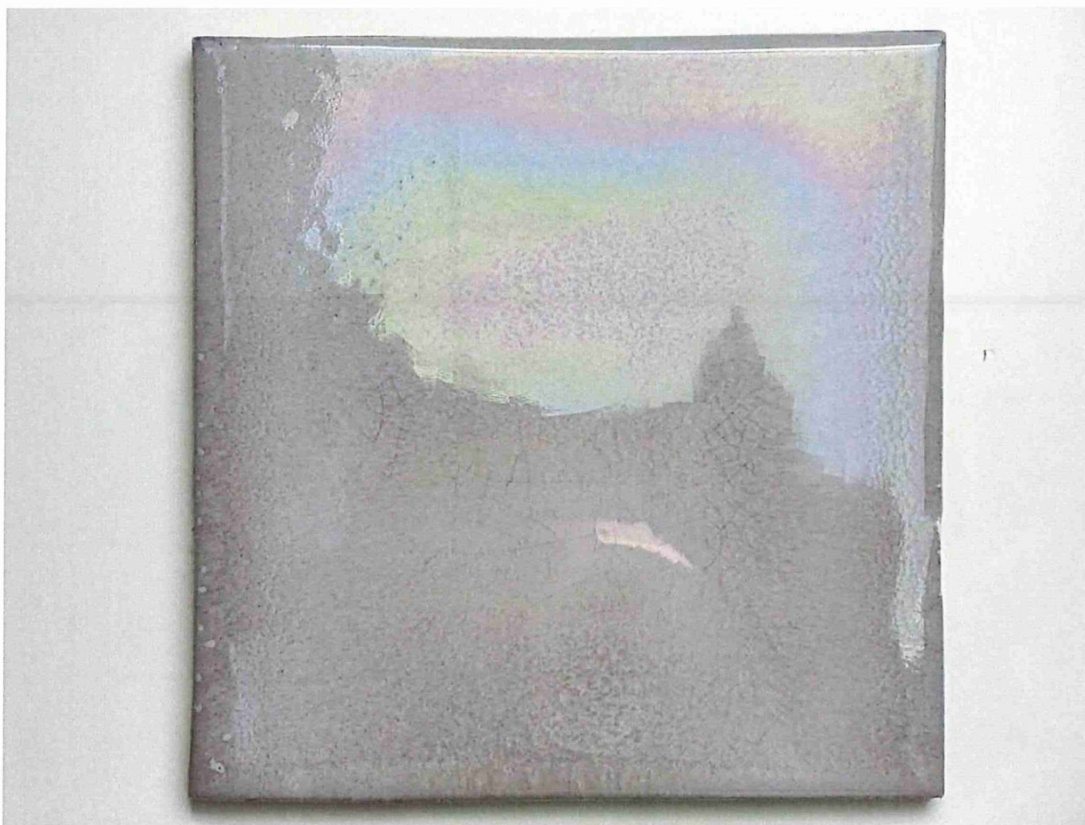
**Foto 24:** Fijne haarscheuren in craquelé patroon in een eerder niet gebruikte tegel.
