## DESKUNDIGENBERICHT INZAKE DE VAN EEN KERAMISCHE AFWERKING VOORZIENE GEVELS VAN HET MUSEUM ARNHEM

Kenmerk RvA 705 / Hekkelman-NIJMEGEN.FID460672

Rapportnummer: SE/2026.052

Datum : 23 maart 2026

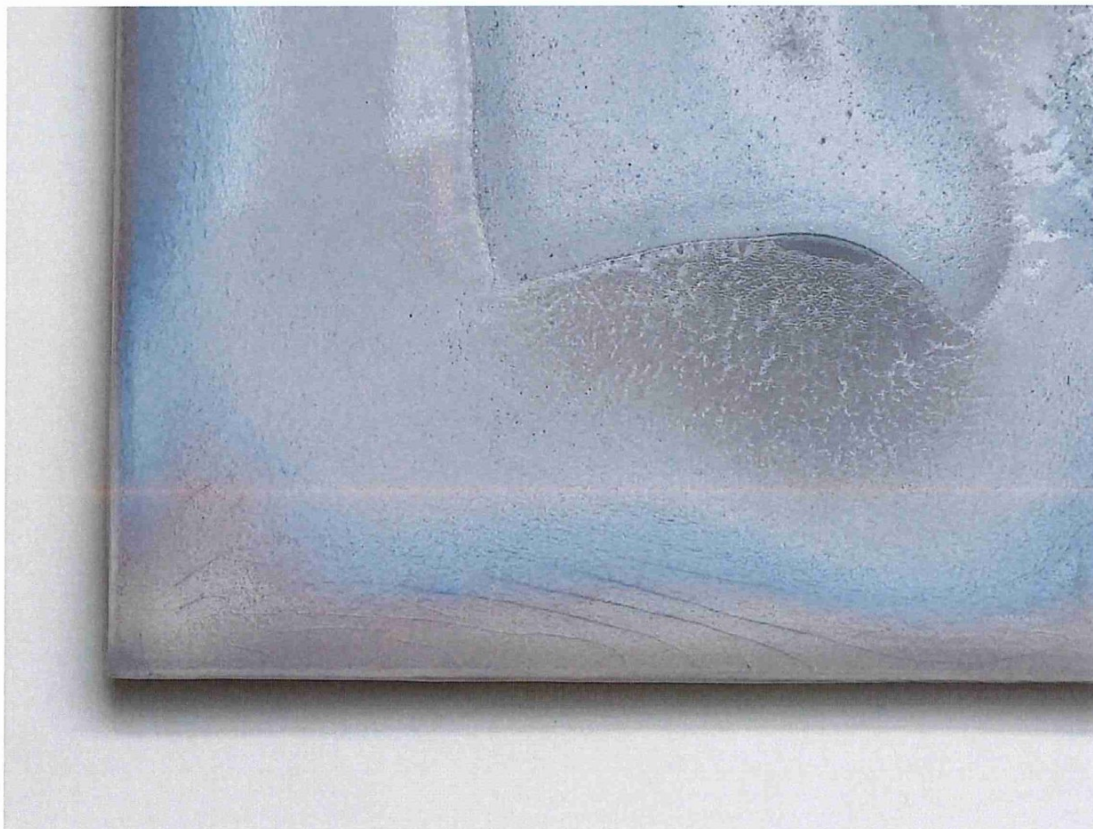
- 3 tegels bezaten geen haarscheuren vóór de beproeving. Na de beproeving zijn bij één van die tegels haarscheuren vastgesteld, te weten ter plaatse van één zijde in een lijnvormig patroon, waarbij die lijnen enigszins parallel verlopen aan die zijde (zie foto 25).
- De wateropname bij de beproeving is hoog (5,8 tot 7,6%<sup>m</sup>/<sub>m</sub> na beproeving).

**Foto 25:** Rechthoekige haarscheuren ter plaatse van één zijde van een tegel na de vorstbestandheidstest. Bij de start van de test vertoonde deze tegel geen haarscheuren.
