# RAPPORTAGE

Bomen Effect Analyse  
bij 18 bomen aan de Thorbeckelaan  
te Barneveld

Terra Nostra

4 september 2018

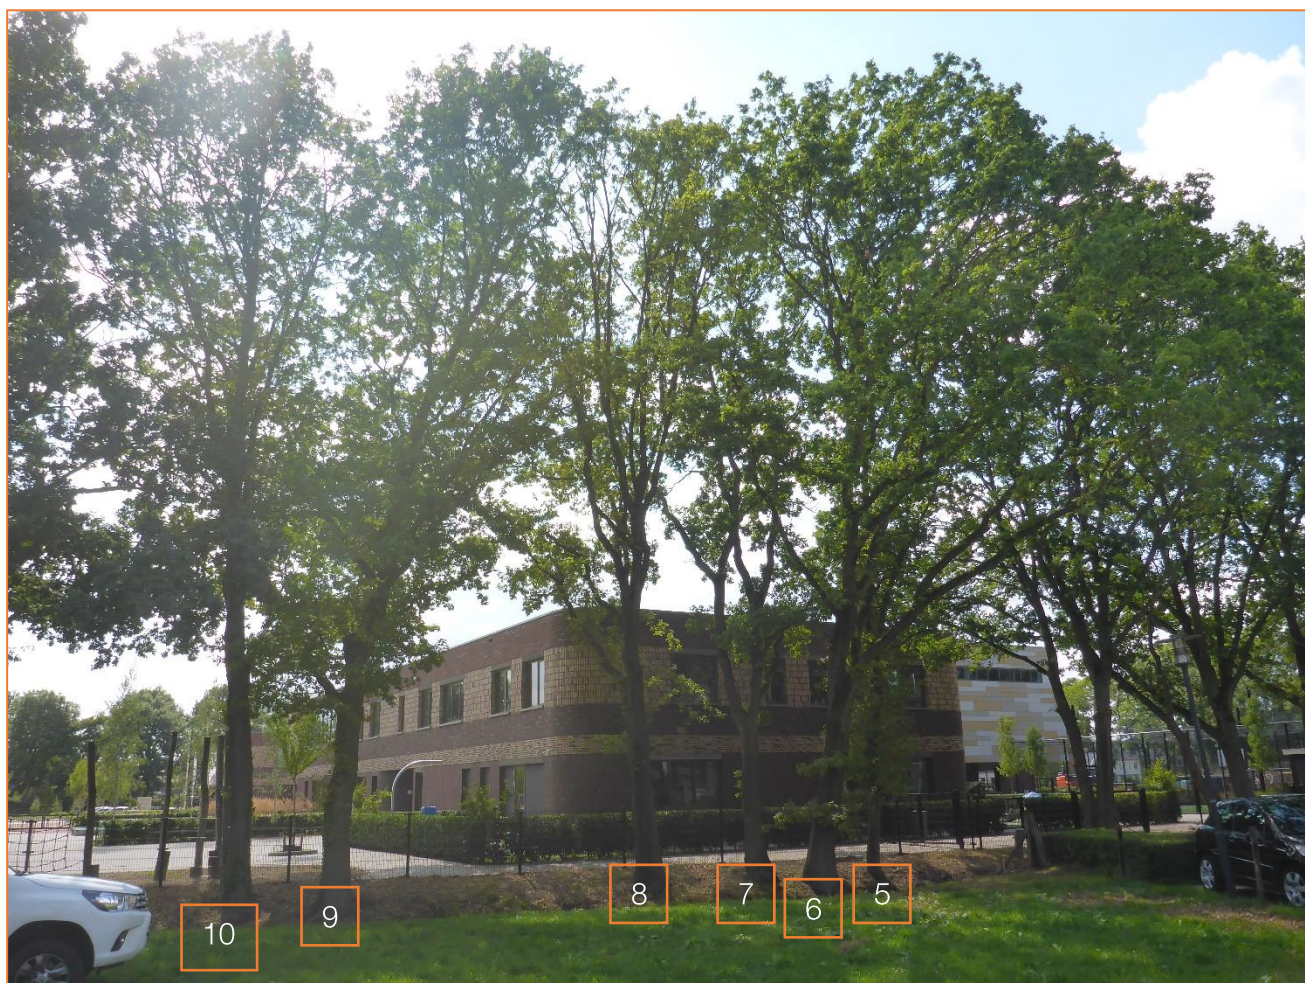
Foto 2: Overzicht van de bomen met nummers 5 t/m 10.

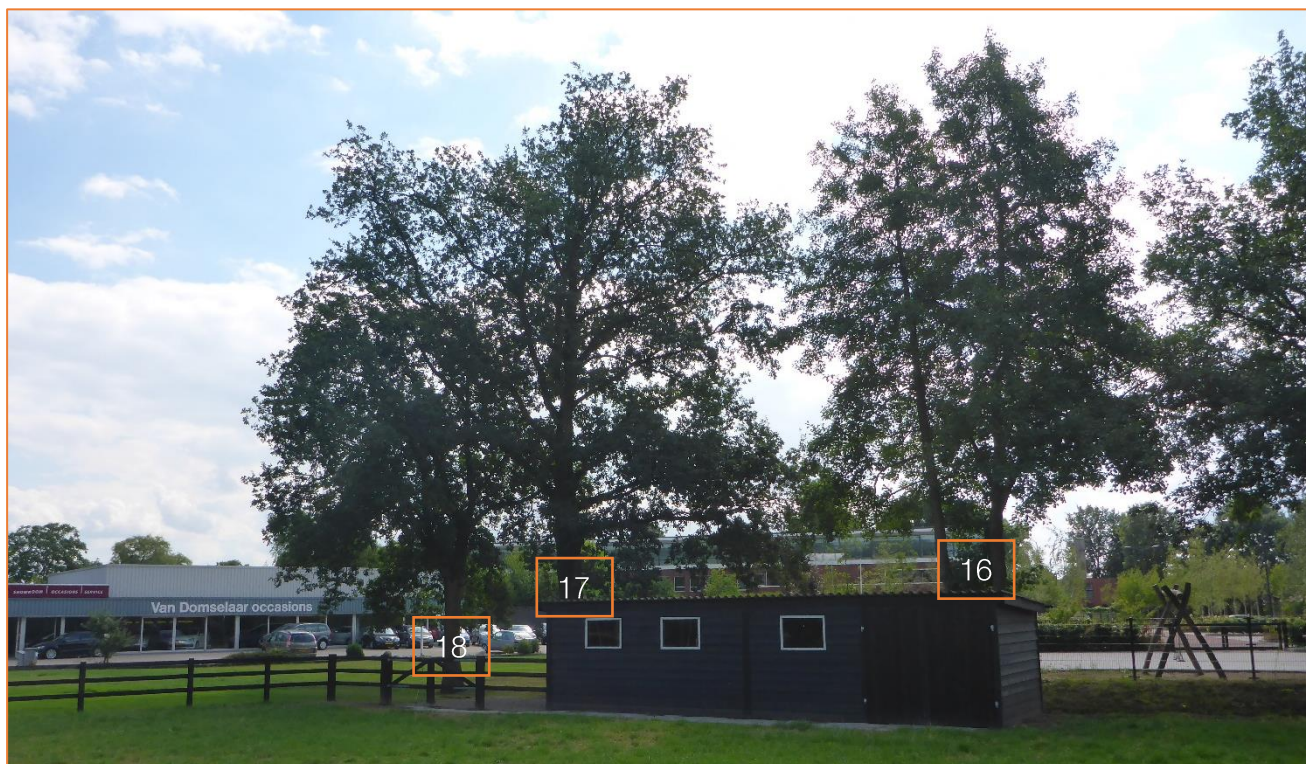
Foto 4: Overzicht van de bomen met nummers 16 t/m 18.

Op het perceel bevinden zich aan de zuidzijde een schuur en oppervlakte met tegelverharding (zie foto 4 op blz. 6) die in het kader van herontwikkeling verwijderd worden.

| Sloop van de huidige schuur op het perceel | De sloop van de schuur kan zonder problemen plaatsvinden. Het verwijderen van de omliggende verharding kan wanneer voorzichtig gewerkt wordt zonder noemenswaardige schade aan de bomen uitgevoerd worden. Bij het verwijderen dient van de boom af gewerkt te worden. |

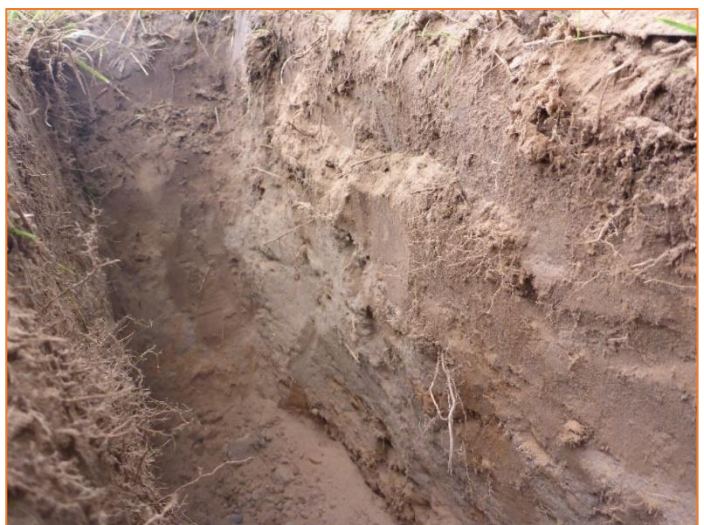
De profielsleuf is ter hoogte van boom 3 gemaakt op 11,5 meter uit de stam op de rand van de kroonprojectie (zie foto 5). In tabel 3 is de opbouw van het profiel en de beworteling beschreven en in foto 6 zichtbaar.

Foto 5 en 6: Locatie van de profielsleuf op 11,5 meter uit de stam van boom 3 en aanzicht van de profielsleuf.

| Bodemlaag<br>(cm – mv) | Bodemtextuur | Kleur | Vochtgehalte | Beworteling | Opmerkingen |
|---|---|---|---|---|---|
| 210-230 | Lemig zand | Grijs | Nat | Extensief zeer fijne wortels 1mm dik (afgestorven) | Beworteling is afstervend in deze laag als gevolg van fluctuerende bodemomstandigheden |

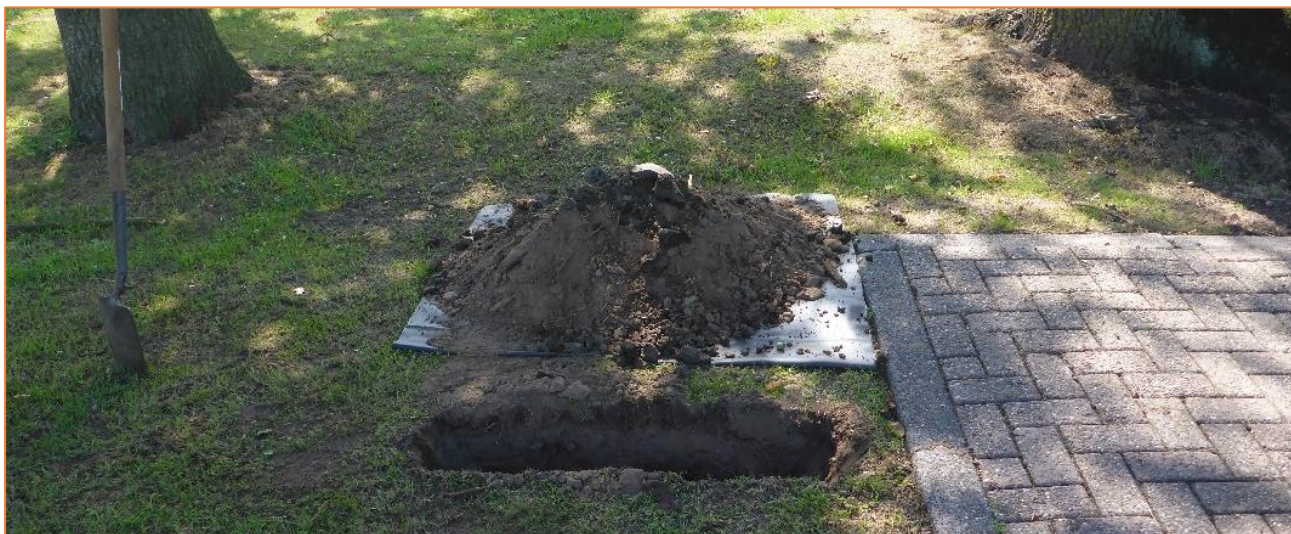
De profielsleuf is gemaakt tussen boom 17 en 18 zie foto 11. In tabel 8 is de opbouw van het profiel en de beworteling te beschreven en in foto 12 zichtbaar.

Foto 11: locatie van de profielsleuf bij boom 17 en 18.

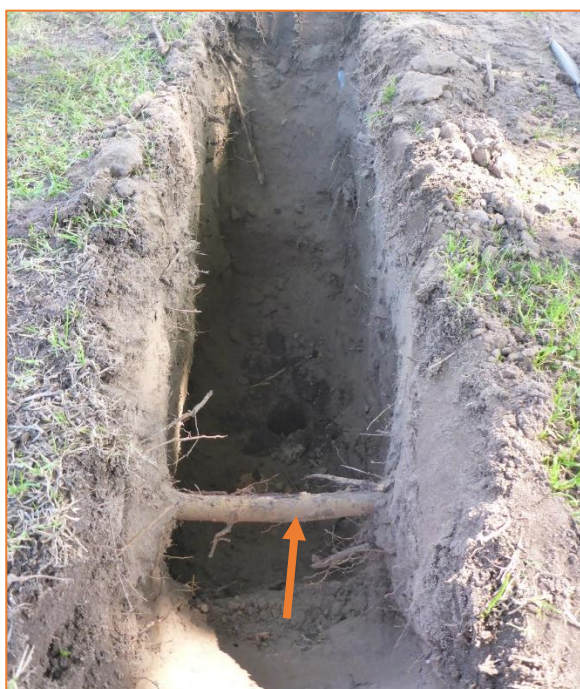
Foto 12: Aanzicht van de profielsleuf met intensieve beworteling bovenin en een wortel van 5 cm dikte (oranje pijl).
