*Voorschoten, Inspectie en advies 02BV12 en  
10BV05*

Nadere constructieve beschouwing 02BV12 & 10BV05

Opdrachtgever: Gemeente Voorschoten  
Projectnummer opdrachtgever: -  
Project: Voorschoten, Inspectie en advies 02BV12 en 10BV05  
Projectnummer: INFR160593  
Betreft: Constructieve beschouwing kunststof rijdekken

Datum: 07-07-2016  
Versie: 1.0  
Status: Definitief  
Aantal pagina's: iii + 11

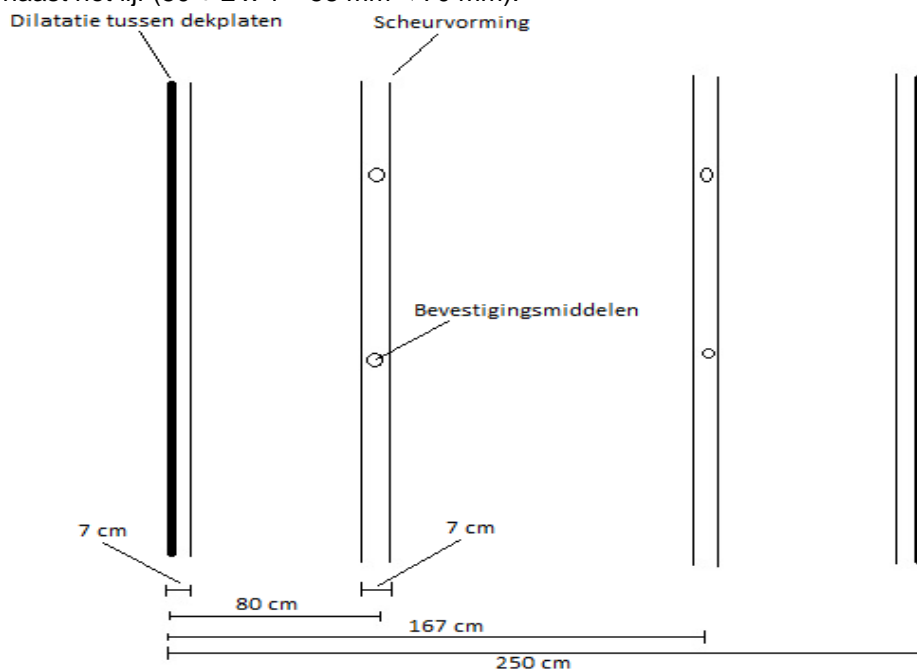
De scheuren hebben een onderlinge afstand van ca. 70 mm. Dit komt ongeveer overeen met de doorsnede van 1 koker; breedte koker = 50 mm, dikte lijf = 4 mm. De scheurvorming tekent af net naast het lijf ( $50 + 2 \times 4 = 58 \text{ mm} < 70 \text{ mm}$ ).

Afbeelding 3: schematisch overzicht scheurvorming

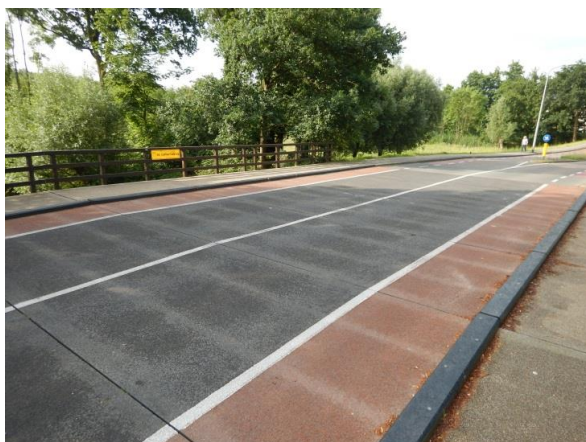
Aan de bovenzijde van het rijdek van beide objecten is op regelmatige afstand scheurvorming in de slijtlaag zichtbaar. Lokaal is de slijtlaag verwijderd en is zichtbaar dat de scheurvorming zich ook in de kunststof dekplaat bevindt, zie afbeelding 4 t/m afbeelding 11. De scheurvorming manifesteert zich over het gehele dek van beide objecten volgens een regelmatig patroon. De scheurvorming treedt op ter plaatse van de koker, waarin aan de bovenzijde van het rijdek bevestigingsmiddelen zichtbaar zijn. Uit de verstrekte documenten is niet eenduidig te bepalen welk materiaal in de kokers is toegepast. De bronnen spreken elkaar hierover tegen. Het is mogelijk dat dit vurenhout, HDPE kunststof of PUR-schuim, is. Duidelijk is dat ter plaatse van de bevestigingen een ander materiaal in de kokers is toegepast dan in de overige kokers.

Afbeelding 4: 02BV12 Scheurvorming overzicht (lichte strepen op dek)

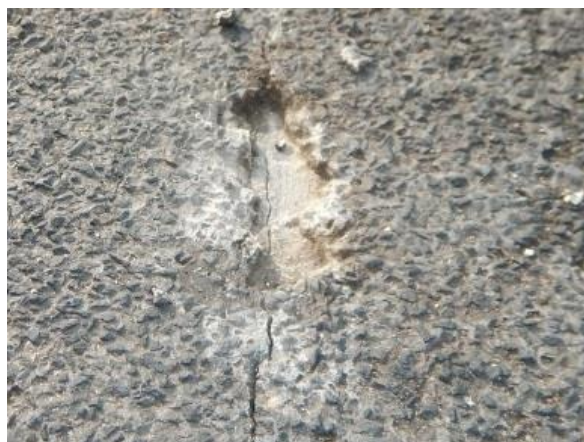
Afbeelding 5: 02BV12 Scheur in rijdek

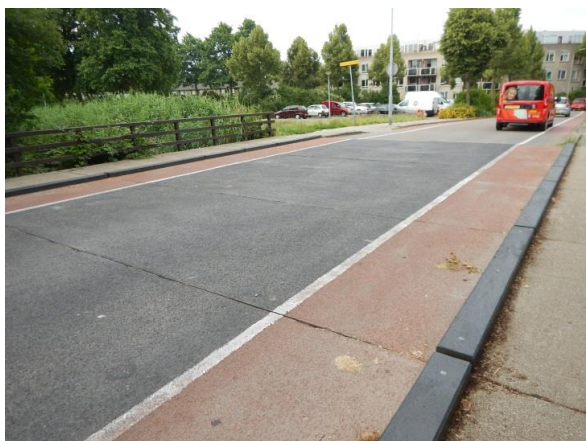
Afbeelding 6: 10BV05 Bovenzijde rijdek. Scheuren tekenen niet af.

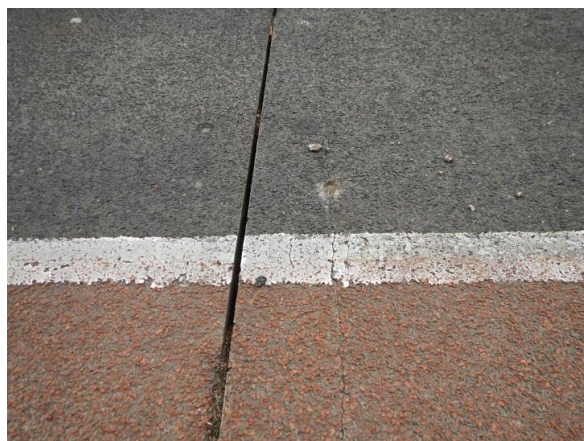
Afbeelding 7: 10BV05 Scheurvorming t.p.v. dilatatie.

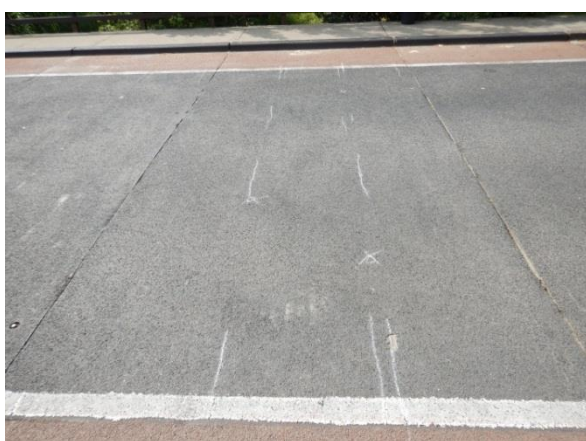
Afbeelding 8: 02BV12 Patroon scheuren

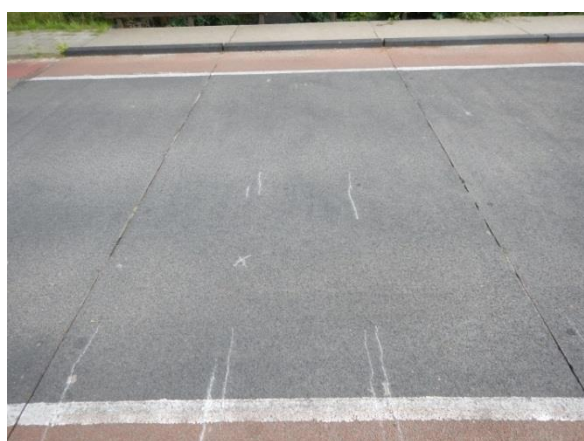
Afbeelding 9: 02BV12 Patroon scheuren

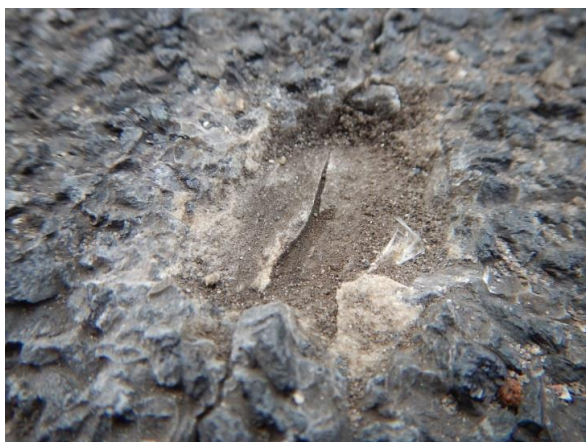
*Afbeelding 10: 10BV05 Detail scheur in kunststof dek*

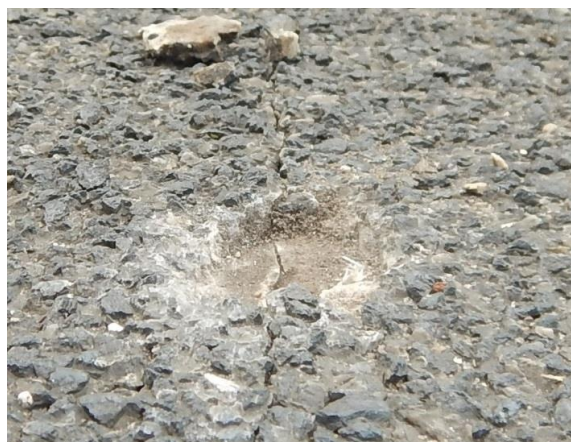
*Afbeelding 11: 10BV05 Detail scheur in kunststof dek*

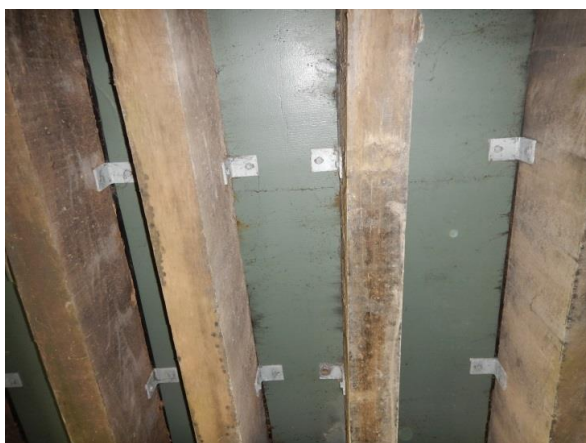
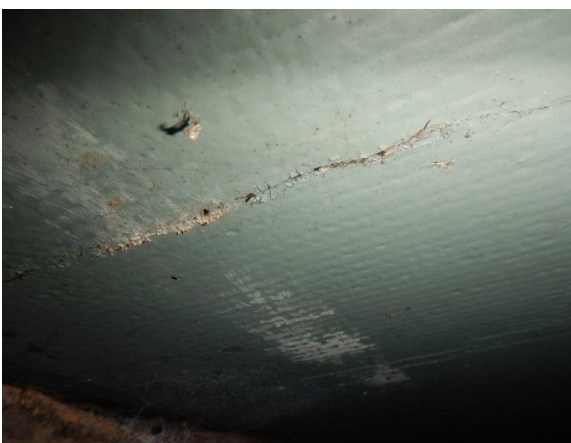
In de kunststof dekdelen ter plaatse van object 02BV12 zijn de scheuren aan zowel de boven- als onderzijde waargenomen, zie afbeelding 12 en afbeelding 13. Ter plaatse van object 10BV05 is geen scheurvorming aan de onderzijde van het rijdek waargenomen.

*Afbeelding 12: 02BV12 Scheur in onderzijde kunststof dek*

*Afbeelding 13: 02BV12 Scheur in onderzijde kunststof dek (detail)*

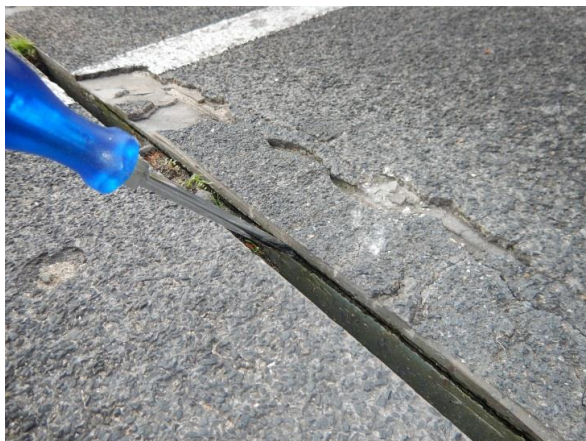
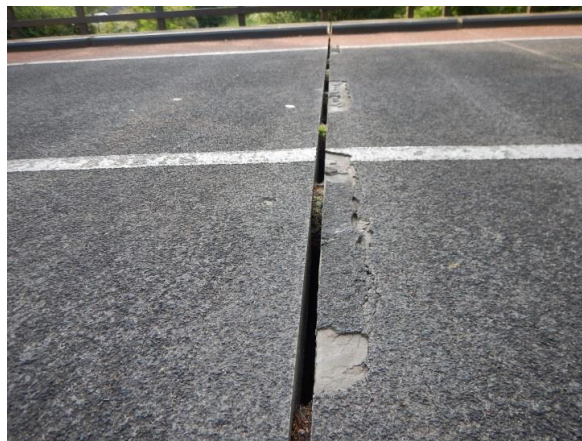
Het rijdek is opgebouwd uit platen van 11 x 2,5 m (en een aantal pasplaten). De platen zijn zo breed als de gehele brug. Ter plaatse van de dilataties (om de 2,5 m) is het rijdek t.g.v. verkeersbelasting fors gescheurd, zie afbeelding 14 en afbeelding 15.

Afbeelding 14: 02BV12 Rand ter plaatse van dilataties afgebroken

Afbeelding 15: 02BV12 Rand ter plaatse van dilataties afgebroken

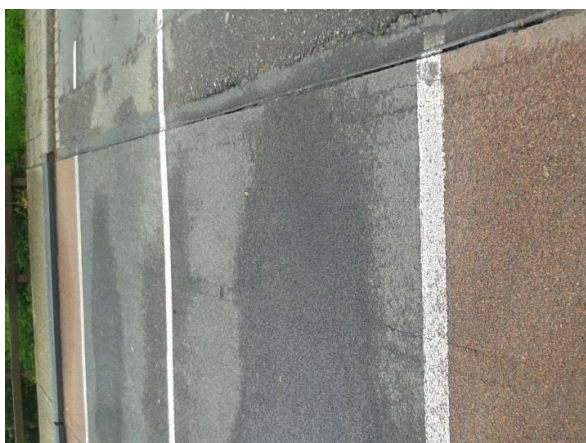
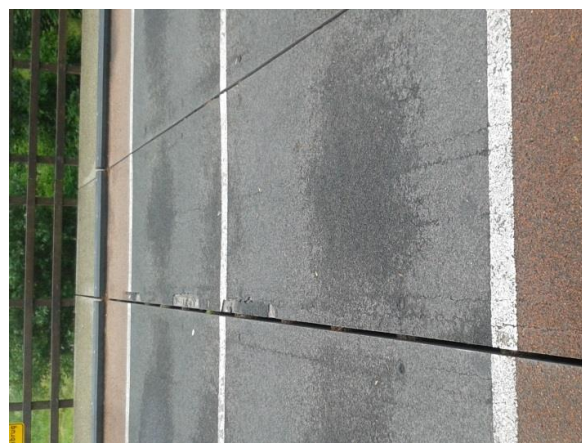
De scheurvorming treedt op als gevolg van plaatselijke spanningspieken binnen de kunststof sandwichpanelen. In het rijdek zijn verticale lijven aangebracht h.o.h. 5 cm. Ten behoeve van bevestiging aan de houten langsliggers is het kernmateriaal in de kokers tussen de lijven wisselend. Door de spanningsopbouw binnen het materiaal ter plekke van de overgang van het kernmateriaal (koker met bevestiging – koker zonder bevestiging) zijn de scheuren ontstaan, zie afbeelding 16 en afbeelding 17.

Afbeelding 16: Scheurvorming in slijtlaag (dubbele scheuren)

Afbeelding 17: Patroon scheurvorming in slijtlaag

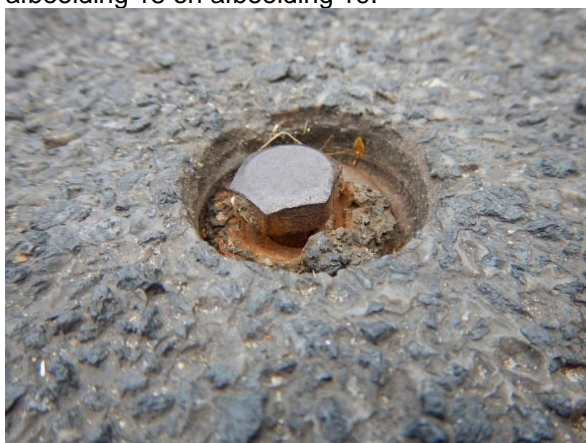
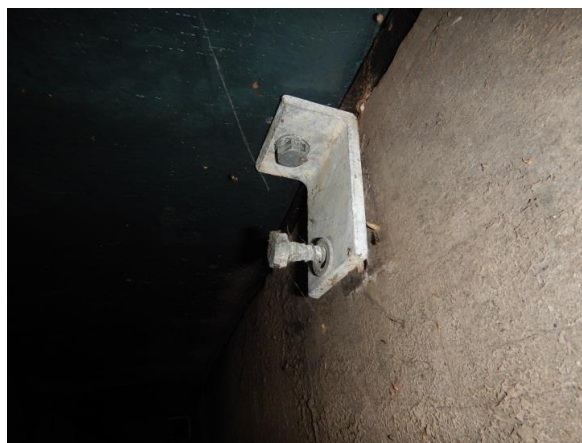
De bevestigingsmiddelen van de kunststof delen aan de houten langsliggers zijn op meerdere locaties (deels) losgeraakt. De bevestigingen komen aan zowel de boven- als onderzijde los, zie afbeelding 18 en afbeelding 19.

Afbeelding 18: 10BV05 Losse bevestigingsmiddelen bovenzijde

Afbeelding 19: 10BV05 Losse bevestigingsmiddelen onderzijde

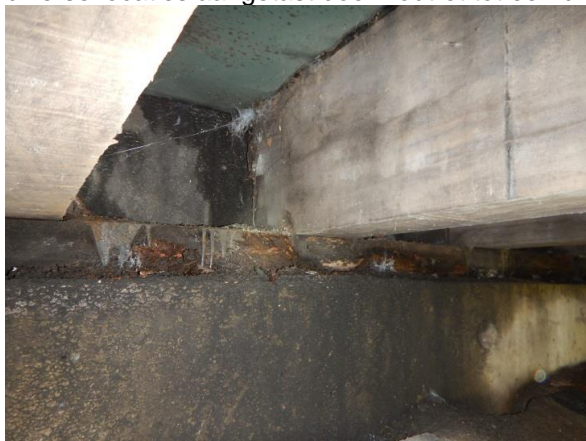
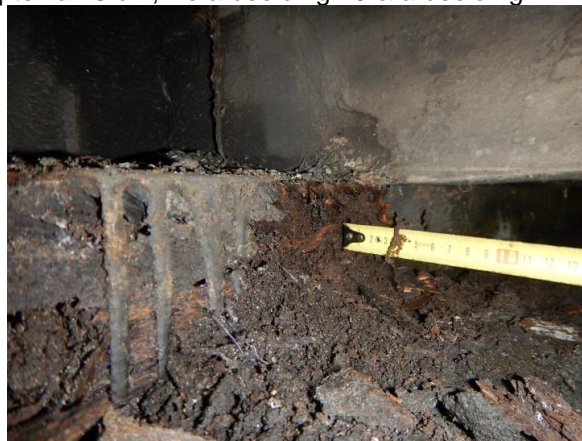
Op de betonnen steunpunten is een houten oplegbalk aangebracht. Deze houten oplegbalk is door de open voegen vervuild en nat, waardoor houtrot is opgetreden. De houten oplegbalk is op diverse locaties aangetast door houtrot tot een diepte van 3 cm, zie afbeelding 20 & afbeelding 21.

Afbeelding 20: 02BV12 Houtrot oplegbalk

Afbeelding 21: 02BV12 Houtrot oplegbalk

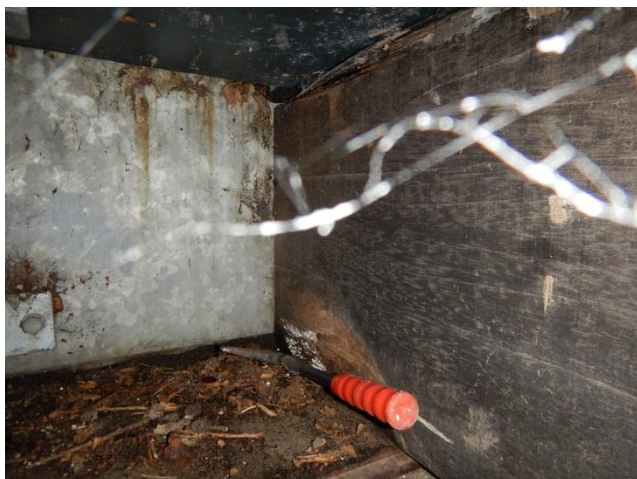
De houten langsliggers die de hoofddraagconstructie vormen zijn in redelijk tot goede staat. Lokaal is aantasting van de balken waargenomen t.g.v. houtrot. Dit is veroorzaakt door vervuiling en de natte omgeving ter plaatse van de steunpunten (combinatie met aantasting oplegbalken). Op afbeelding 22 is aantasting van een langsligger zichtbaar.

Afbeelding 22: 10BV05 Houtrot kop ligger

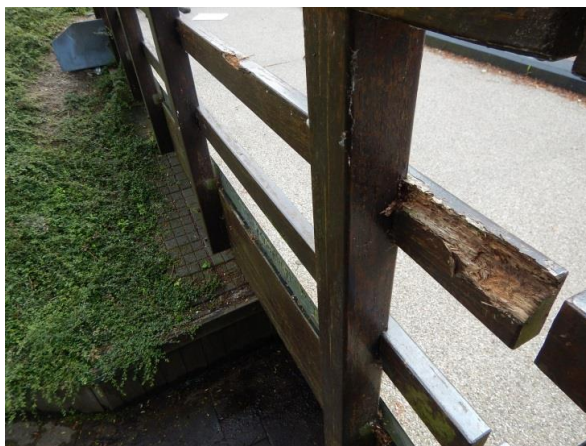
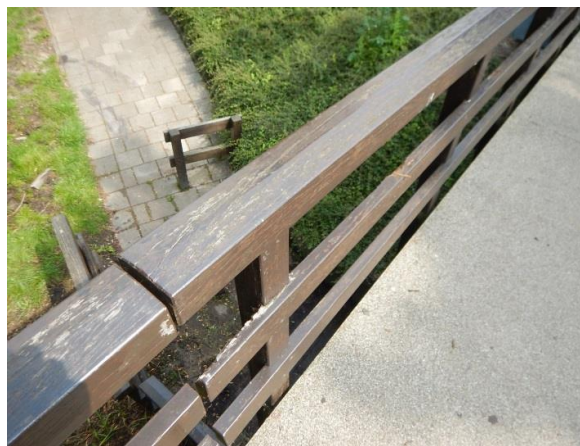
Het leuningwerk verkeerd in redelijk tot goede staat. Ter plaatse van het leuningwerk zijn enkele schades waargenomen, zoals lokaal houtrot, loszitten van een knieregel (500 x 9 x 4 cm) en afbladderende conservering. Zie afbeelding 23 t/m afbeelding 26.

Afbeelding 23: 02V12 Knieregel ingerot

Afbeelding 24: 02V12 Knieregel ingerot

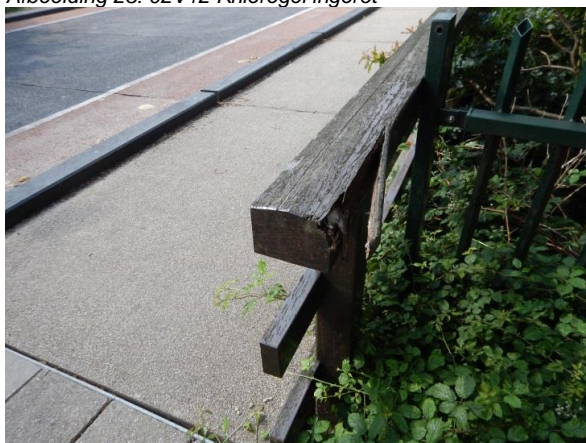
Afbeelding 25: 10BV05 Splinter kop handregel

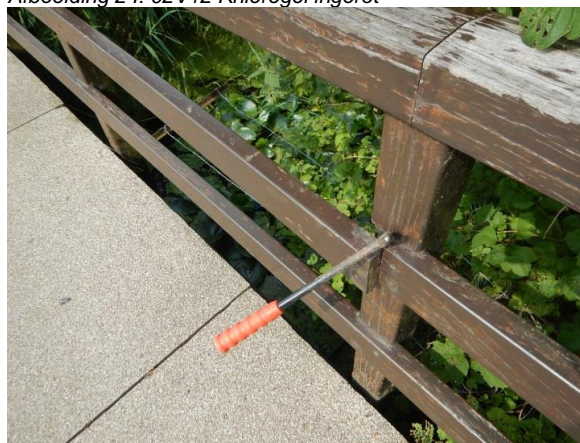
Afbeelding 26: 10V05 Knieregel los
