Inspectierapport 2021

Objectnummer: ZH 1447

Object: Ambachts- en Baljuwhuis

Straat: Voorstraat 12

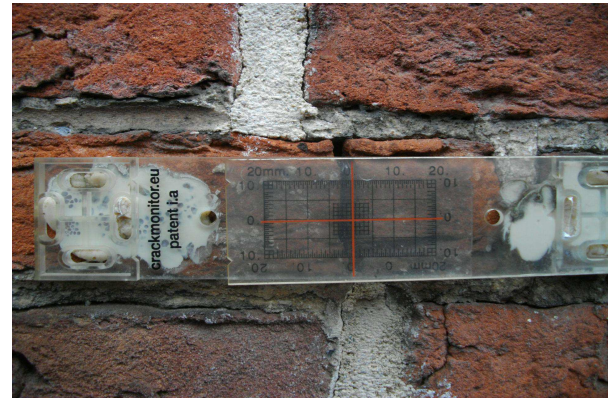
Het muurwerk vertoont zettingsscheuren. Hier is ook een scheurmeter geplaatst (wanneer en door wie is onbekend).

De beginstand dient te worden achterhaald en te worden vergeleken met de huidige stand.

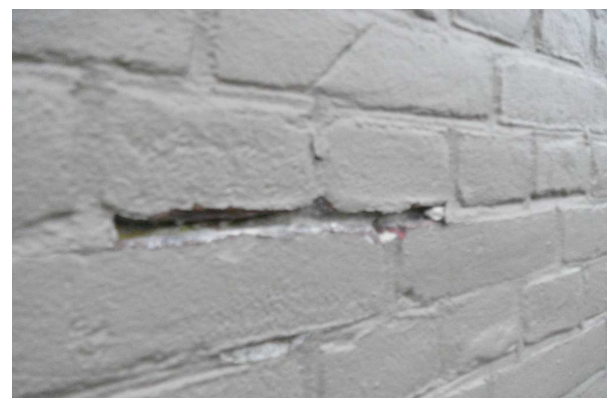
Het voegwerk is verweerd maar voldoende functioneel.

Plaatselijk is een aantal voegen los.

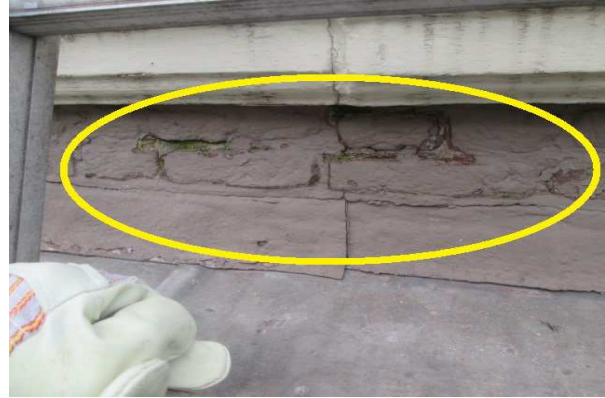
Het voegwerk is plaatselijk verkrummeld.

De voegen zijn bij eerder herstel uitgevoerd met cementgebonden mortels, het originele (massieve) metselwerk is met kalkgebonden legmortel gemetseld wat vochtregulerend en flexibel is.

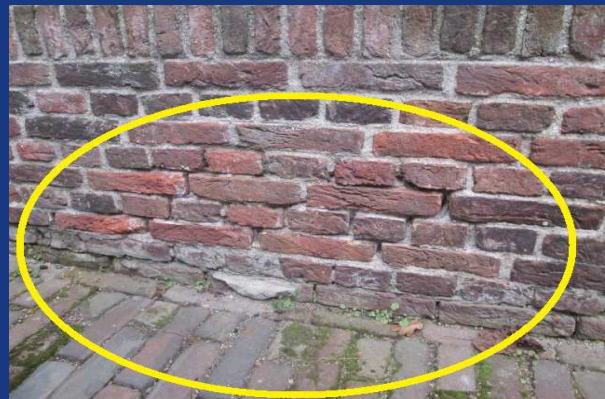
Het voegwerk is plaatselijk verweerd/uitgesleten.

Plaatselijk herstel.

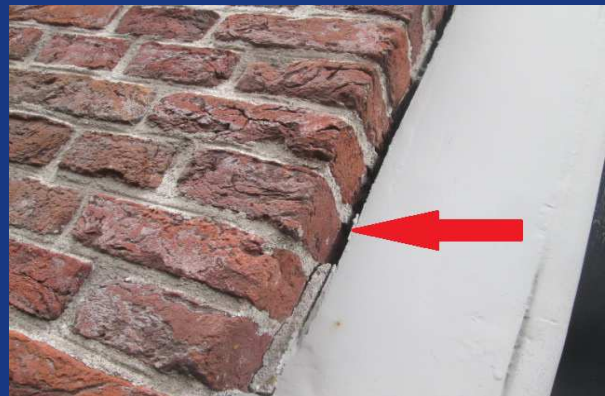
De specievoegen langs de kozijnstijlen zijn op enkele plaatsen los en weggevallen.

Losse speciedelen verwijderen en nieuwe voegen op kalkbasis aanbrengen.

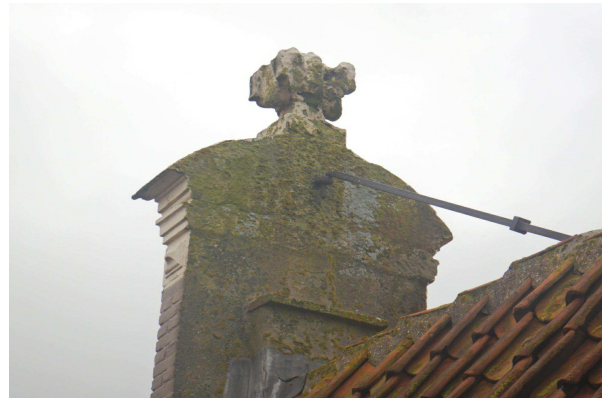
Deze is aan de achterzijde beschadigd/afgebrokkeld, maar functioneert.

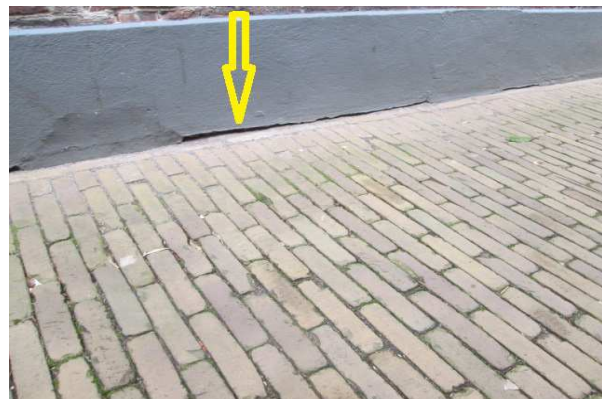
Het pleisterwerk is gescheurd, losgekomen en (plaatselijk) weggefallen. Het pleisterwerk van de plint van de rechterzijgevel is niet doorgezet tot onder de bestrating.

De losse gedeelten van de pleisterlaag afhakken en herstellen. Waar het pleisterwerk bij het maaiveld onvoldoende doorgezet is tot op de versnijding van de fundering, uitgraven tot de versnijding of minimaal 300 mm onder maaiveld.

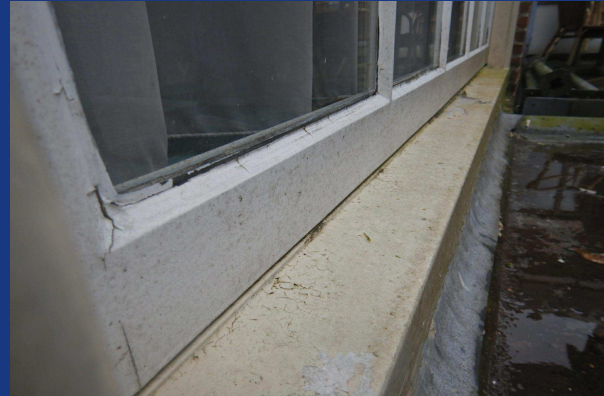
In het verleden zijn er al meerdere kozijnen vervangen, bij deze 'nieuwe' kozijnen is de detaillering van de onderdorpel met het schuifraam onjuist.

De onderdorpel heeft een vlak stuk waar het schuifraam op aansluit, hierdoor is er geen waterkering en blijft er te lang vocht tussen het hout staan (capillaire werking) met een verhoogde kans op inrotten.

Het vlakke deel van de onderdorpel smaller maken en aan de onderzijde van het raam een waterhol maken.

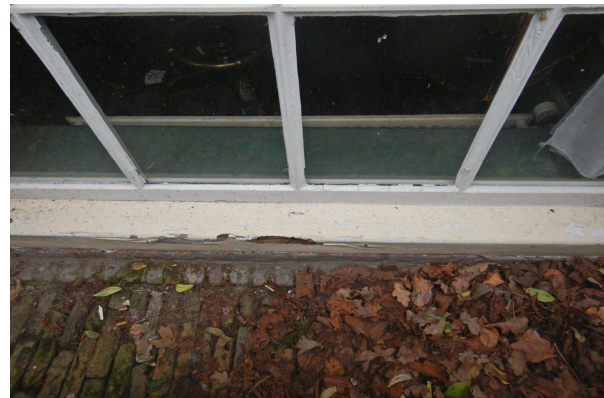
De onderdorpels van de kozijn zijn op enkele plaatsen door houtrot aangetast.

Aangetaste delen vervangen/aanscherpen en schilderen.

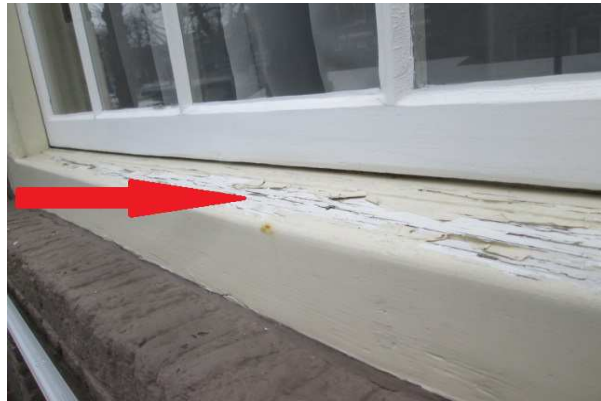
De dorpels zijn aan de bovenzijde sterk verweerd met diepe groeven en plaatselijk ingerot, zodat geen goed schilderwerk meer mogelijk is.

Het is raadzaam voor de komende schilderbeurt de verweerde delen te vervangen.

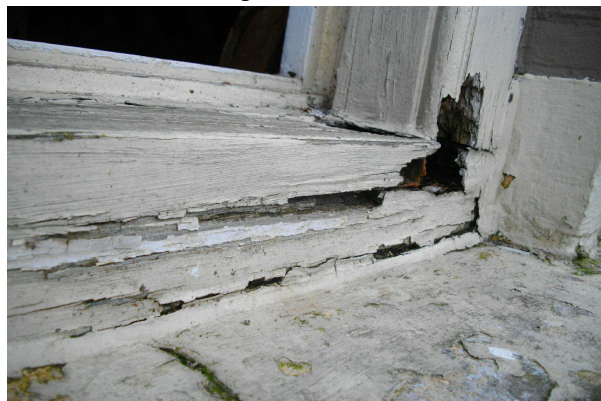
De onderdorpel en delen van de aansluitende stijlen zijn door houtrot en zwam aangetast.

De kozijndorpel geheel vervangen en de aangetaste delen van de stijlen aanscherpen.

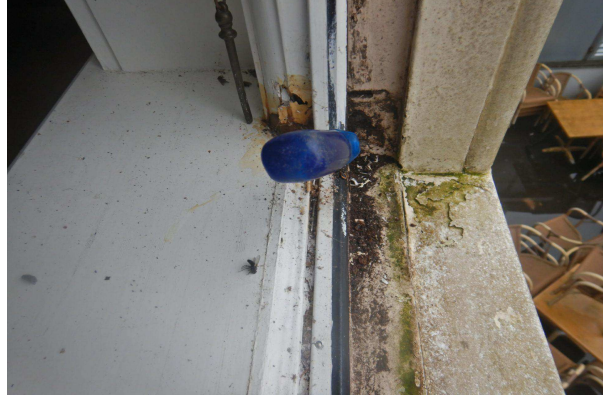
De onderhoeken van de kozijnen vertonen aan de binnenkant vulmiddelreparaties c.q. houtrotaantastingen.

Vulmiddelreparaties verwijderen en aangetaste delen vervangen/aanscherven en schilderen.

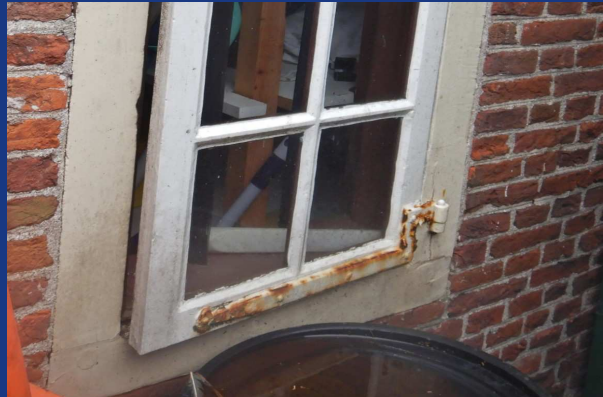
De gehengen zijn fors door roestvorming aangetast en worden van het raam gedrukt.

I.c.m de eerstvolgende schilderbeurt de gehengen afnemen, ontroesten, duurzaam conserveren en terugplaatsen met r.v.s middelen.

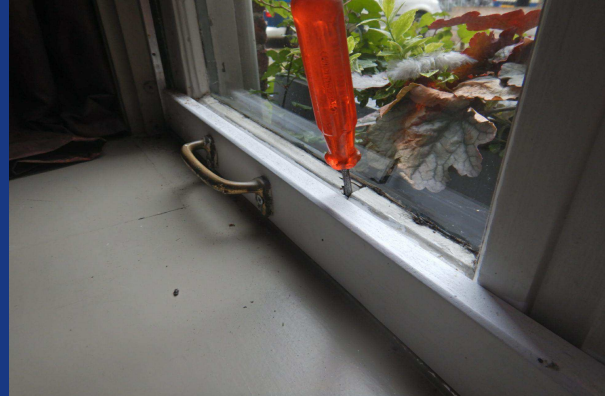
De raamdorpel en het kozijn zijn door houtrot aangetast.

Grondig verwijderen aangetaste delen (kozijnstijl en dorpel en raamdorpel) en aanhelen met gelijkwaardige houtsoort. De aantasting verwijderen met het raam in open toestand.

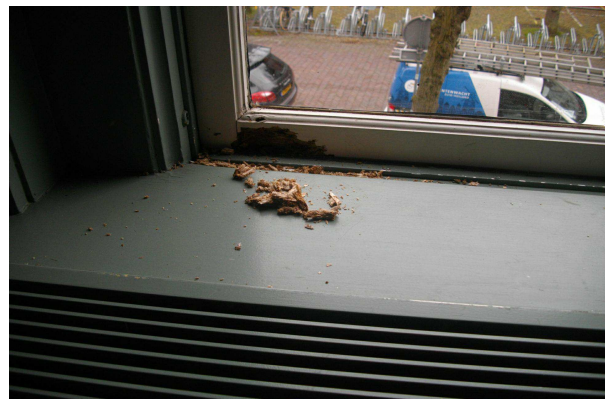
De raamdorpel en kozijndorpel zijn door houtrot aangetast, de aantastingen zijn wederom niet voldoende verwijderd.

Grondig verwijderen aangetaste delen (kozijnstijl en dorpel en raamdorpel) en aanhelen met gelijkwaardige houtsoort. De aantasting verwijderen met het raam in open toestand.

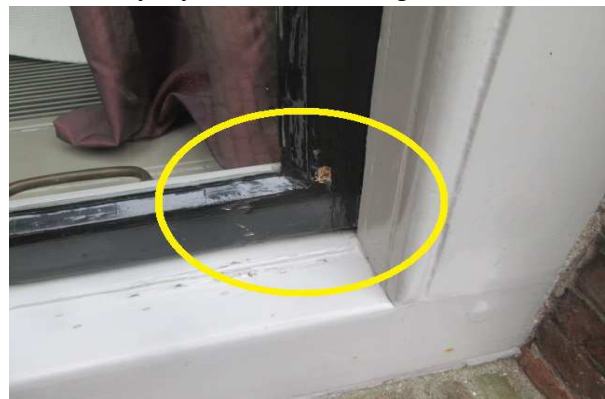
De rechter onderhoek van het schuifraam, alsmede de onderdorpel van het kozijn zijn door houtrot aangetast.

Aangetaste delen vervangen/aanscherpen en schilderen.

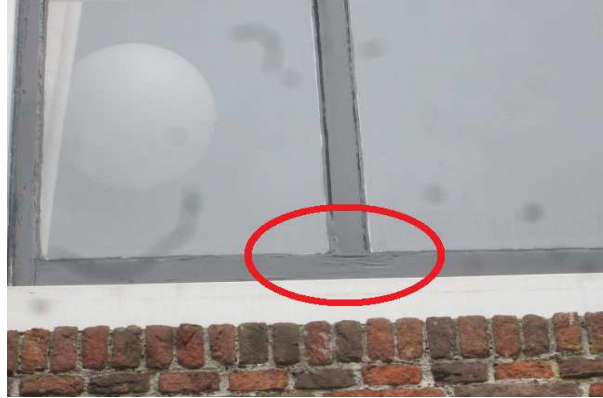
De onderdorpel en aansluitende deel van de verticale roede van het raam zijn door houtrot aangetast.

Aangetaste delen vervangen/aanscherven en schilderen.

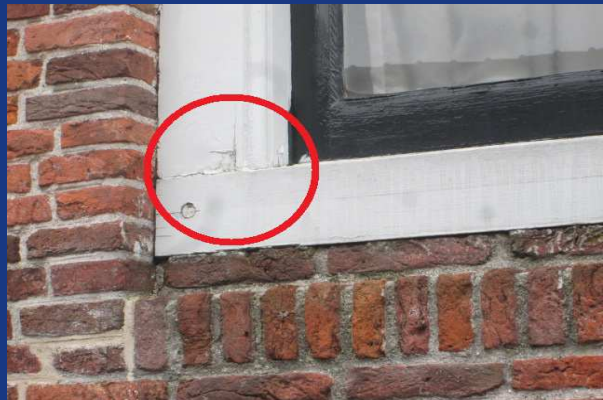
De linker onderhoek van het kozijn is door houtrot aangetast. Op afstand beoordeeld!

Aangetaste delen vervangen/aanscherven en schilderen.

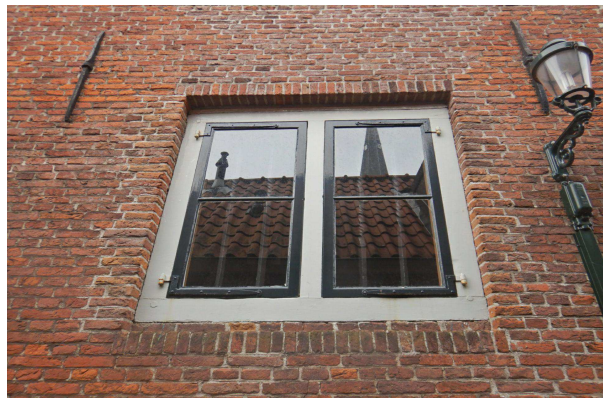
Veel van de gehengen zijn fors door roestvorming aangetast en worden van het raam gedrukt.

I.c.m de eerstvolgende schilderbeurt de gehengen afnemen, ontroesten, duurzaam conserveren en terugplaatsen met r.v.s middelen.

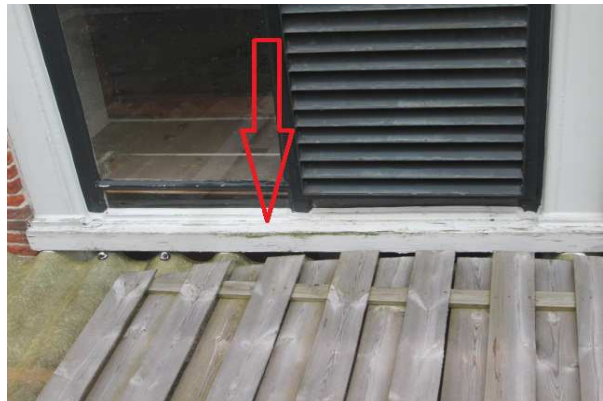
De onderdorpel van het bovenlicht is afgetimmerd met een lat. Door het golfplaten dakje konden wij de onderdorpel niet van dichtbij inspecteren. Maar vermoedelijk is hier enige houtrot aanwezig.

Aangetaste delen vervangen/aanscherven en schilderen.

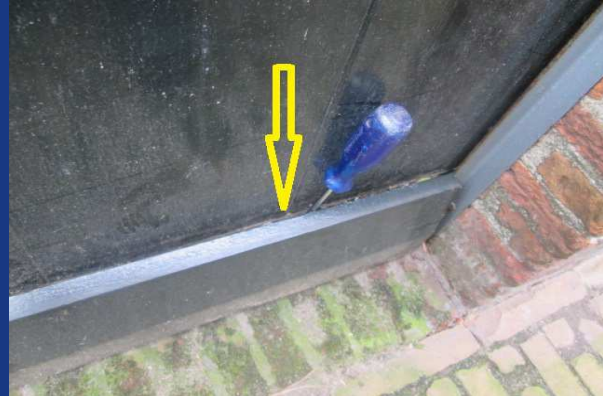
Deze is aan de bovenzijde door houtrot aangetast. Aan de onderkant komt de weldorpel los van de deur.

Aangetaste delen vervangen/aanscherpen en schilderen. Weldorpel fixeren met r.v.s schroeven.

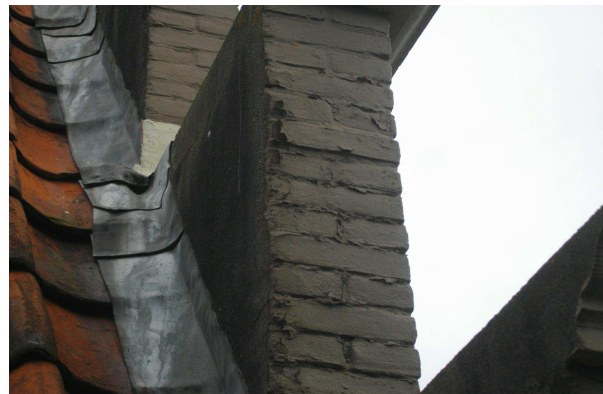
De toplaag (muurverfsysteem) is plaatselijk gebladderd. Dit betreft voornamelijk de bovenzijde van de rollagen onder de vensters.

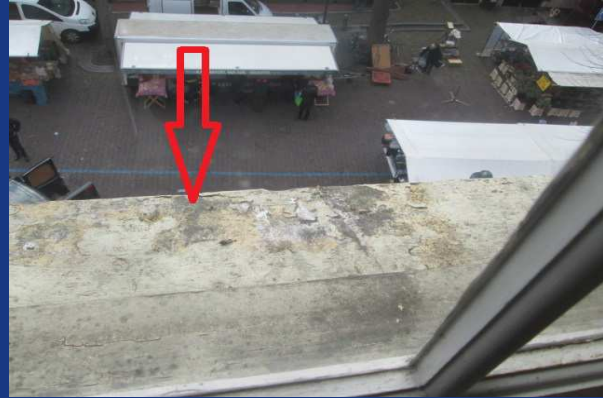
De toplaag (muurverfsysteem) is ernstig gescheurd en afgebladderd.

De toplaag schoonmaken en een nieuw muurverfsysteem aanbrengen.

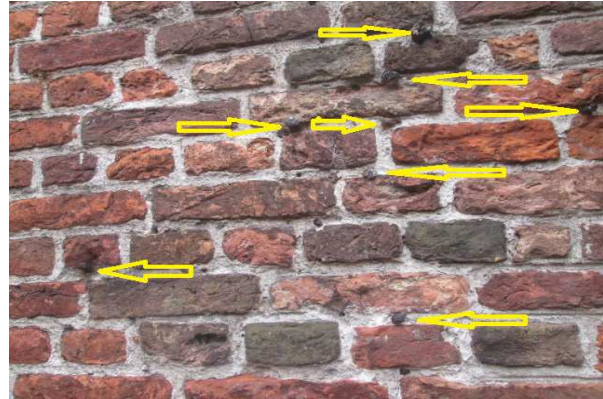
In de gevel bevinden zich oude roestende ijzer restanten (oude keilbouten / spijkers etc.), hierdoor zal op termijn schade aan het metselwerk ontstaan.

Om schade aan het metselwerk te voorkomen, adviseert de Monumentenwacht om de ijzerrestanten te verwijderen.

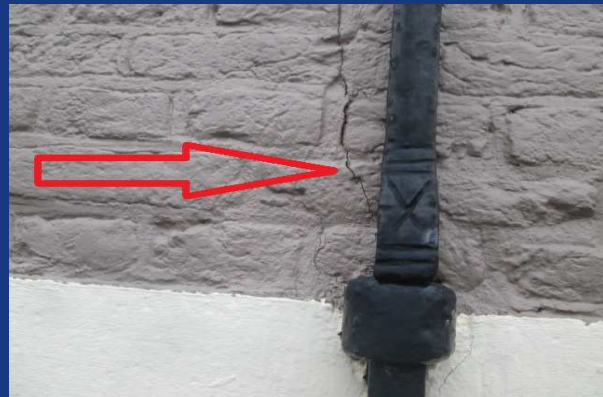
Vooral het ingemetselde gedeelte van de gevelankers is door roestvorming aangetast. Als gevolg hiervan is ter hoogte van de eerste verdiepingvloer het omliggende metselwerk bij enkele ankers gescheurd.

De roestende ankers uithakken, het ijzer ontroesten en behandelen (duurzaam conserveren) en het metselwerk herstellen in overeenstemming met het bestaande metselwerk.

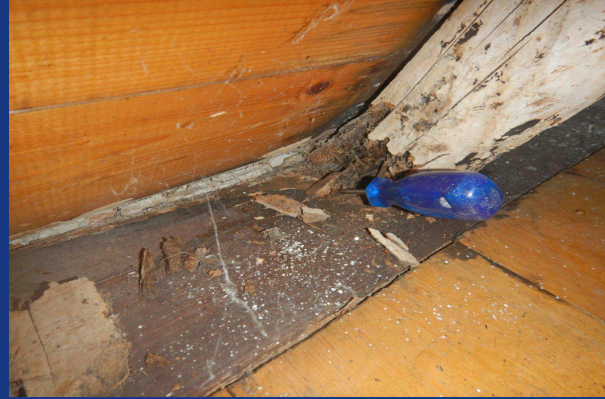
Enkele sparren en een deel muurplaat zijn door houtrot aangetast.

Aangetaste delen vervangen/aanscherven met hout dat overeen komt met het bestaande hout en behandelen tegen schimmels en houtaantasters.

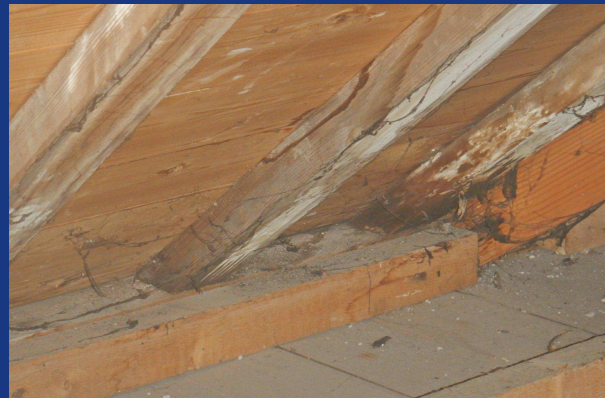
Enkele sparren en een deel muurplaat onder dakvlak 15 zijn door houtrot aangetast.

Aangetaste delen vervangen/aanscherven met hout dat overeen komt met het bestaande hout en behandelen tegen schimmels en houtaantasters.

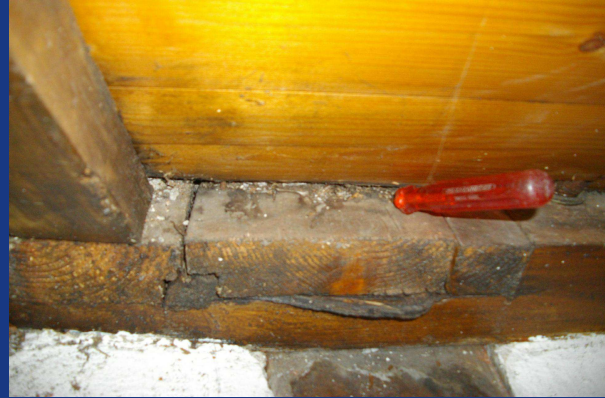
Er is houtrot aangetroffen.

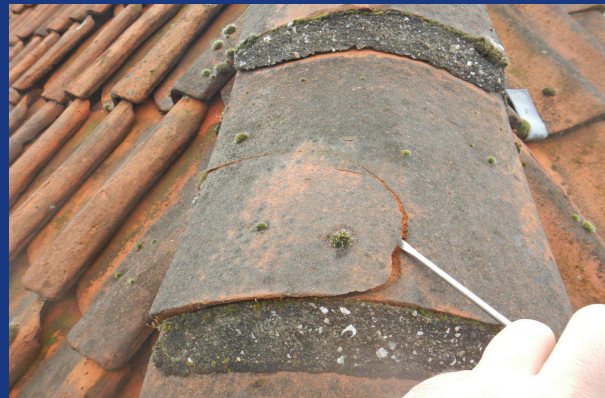
Meerdere nok- en kepervorsten zijn gebroken, liggen los en plaatselijk zijn delen van de mortelnaden verdwenen.

Vorstpannen nalopen waar nodig gescheurde/beschadigde exemplaren vervangen, losse speciedelen verwijderen en opnieuw de vorsten met een kalkmortel aansmeren.

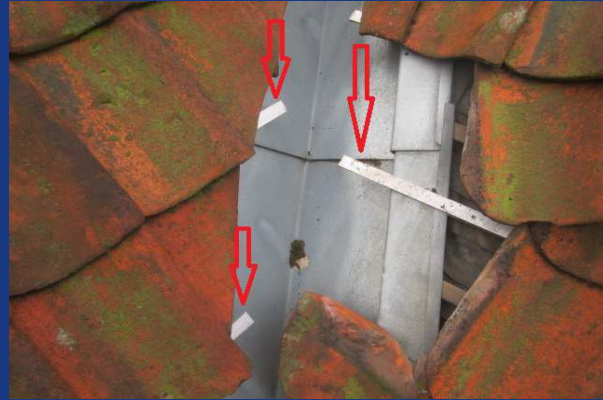
De panlatten zijn opgelengd met aluminium strippen deze steken op veel plaatsen onder de dakpannen vandaan en is geen fraai gezicht. Ook blijft er gemakkelijk vuil achter hangen, waardoor de kilgoot verstopt kan raken.

De strippen inkorten tot onder de dakpannen.

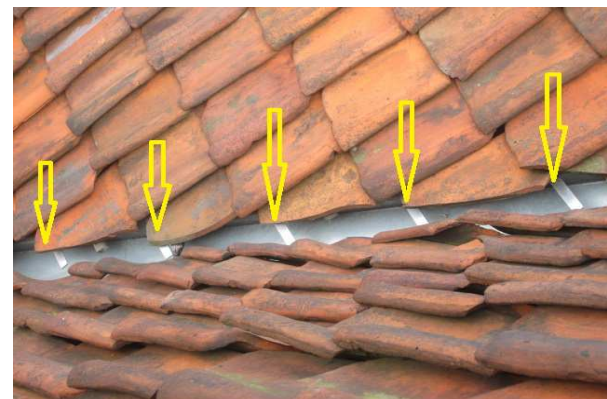
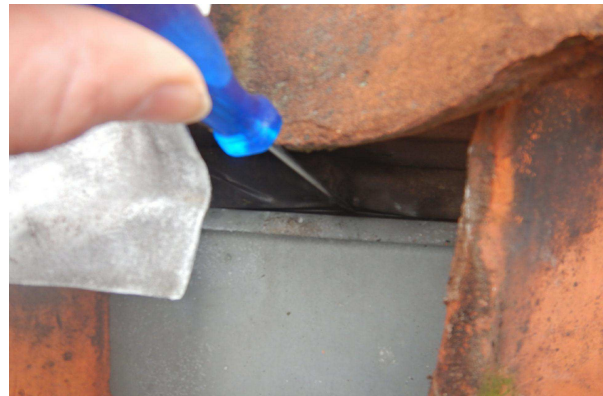
De folie ligt dusdanig ruim dat de ruimte tussen panlat en folie kleiner is dan wenselijk voor een goede ventilatie onder de pannen. De dakfolie op dakvlak 9 ligt onder de achteropstand van de goot/dakkapel in plaats van erop. Dit veroorzaakt lekkage naar binnen bij het wegvallen van een dakpan.

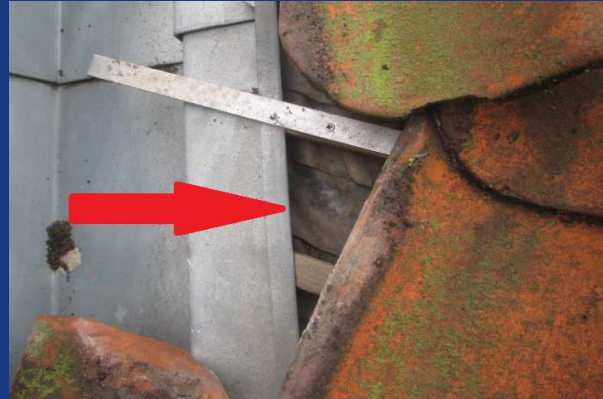
De dakfolie ligt onder de gootopstand in plaats van eroverheen. Hierdoor kan bij het wegvallen van een dakpan lekkage naar binnen toe optreden.

De dakfolie loopt achter de opstand van de kilgoot.
HERSTELADVIES

De aansluiting van de dakfolie met de kilgoten zodanig aanpassen dat eventueel lekwater in de goot loopt en niet er achter.

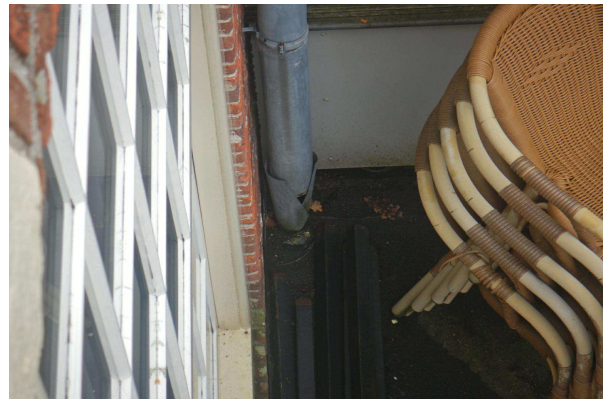
De hemelwaterafvoer is deels open.

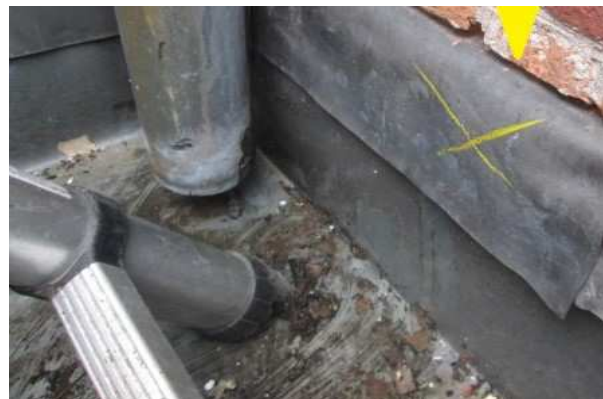
De hemelwaterafvoer stopt vlak boven de gootbodem, hierdoor zal bij hevige regenval het water erg opspatten, dit is geen ideale situatie. Deze wateroverlast kan nabij de gevel in en/of buiten het object zorgen voor vochtproblemen en uitspoelen van voegen.

Een bocht aanbrengen aan de onderzijde van de hemelwaterafvoer, zodat het water beter weggeleid wordt. De vergaarbakken zijn door corrosie aangetast.

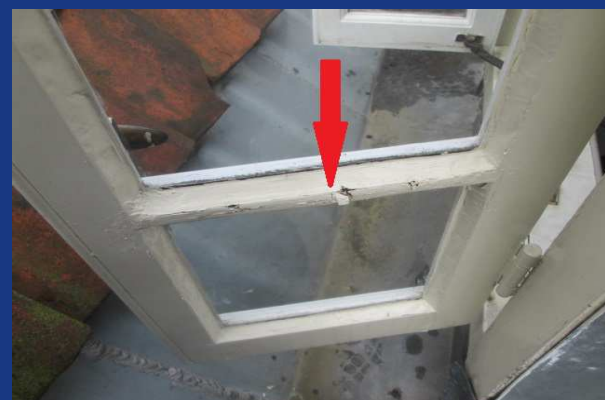
De roede van het draairaam is door houtrot aangetast.

Aangetaste delen vervangen/aanscherven en schilderen.

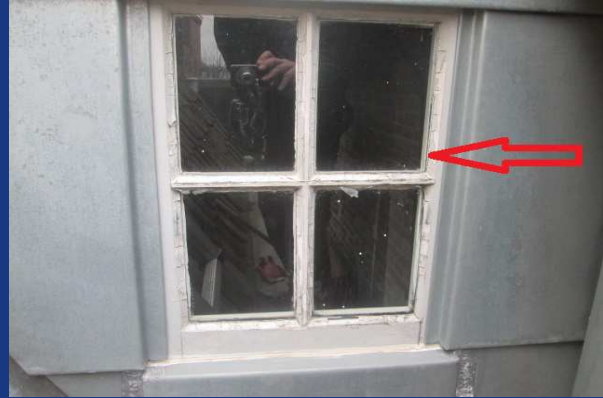
Het schilderwerk van het raam is schraal/afgebladderd en de stopverf is verdroogd.

Geheel verwijderen, 2 x geheel grondverf, 2 x geheel dekverf. De gescheurde en losliggende stopverfvoegen dienen te worden uitgekapt en opnieuw aangebracht.

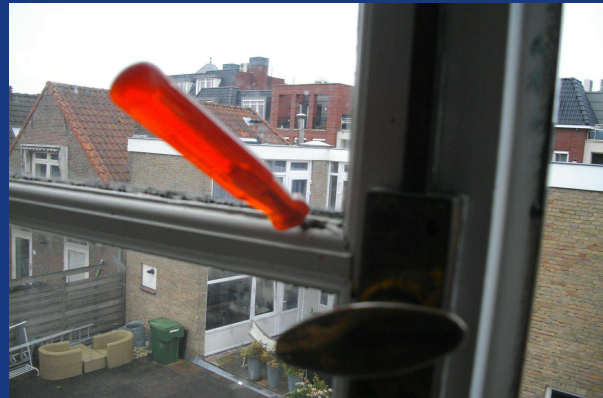
Er is op meerdere plaatsen houtrot aangetroffen en meerdere raamroedes zijn deels weggevallen.

Aangetaste delen vervangen/aanscherpen met hout dat overeen komt met het bestaande hout en schilderen.

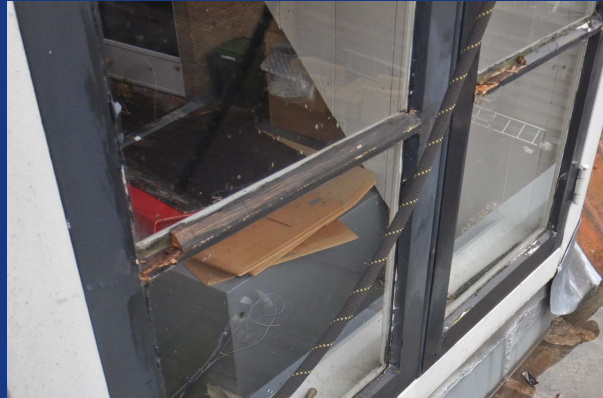
Het schilderwerk is dof, schraal en plaatselijk gescheurd/afgebladderd. De stopverf rond de aansluitingen begint te verouderen, waardoor onthechting en/of scheuren ontstaan. Water kan door de scheuren binnendringen, met als gevolg dat het achter- en onderliggende houtwerk door houtrot aangetast zal worden.

Geheel verwijderen, 2 x geheel grondverf, 2 x geheel dekverf. De gescheurde en losliggende stopverfvoegen dienen te worden uitgekapt en opnieuw aangebracht.

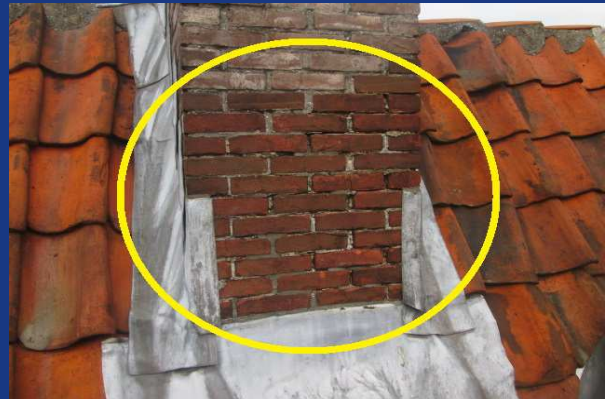
Plaatselijk is het voegwerk uitgesleten.

Het voegwerk en loodaansluitingen van de schoorstenen dient plaatselijk hersteld te worden.

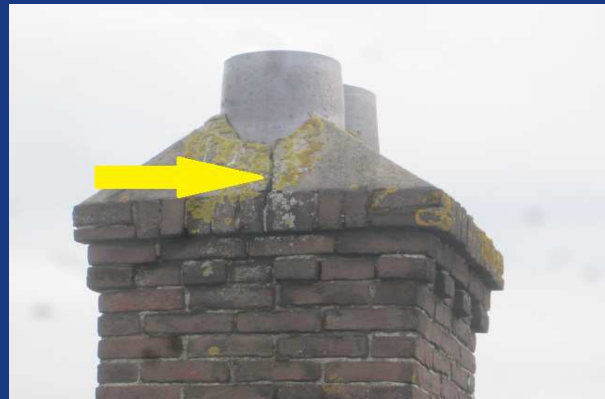
Deze vertoont scheurvorming aan de achterzijde.

Scheur herstellen. Eventueel losse specie verwijderen en vervangen.

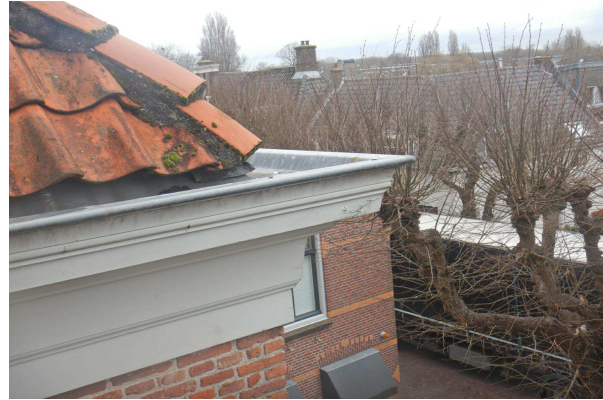
In het verleden is er veel houtrot herstel uitgevoerd met een houtrotvuller, mogelijk is er meer houtrot aanwezig maar nog niet zichtbaar. Het is beter om reparaties d.m.v. uitstukken en aanscherven met hout dat overeen komt met het bestaande hout.

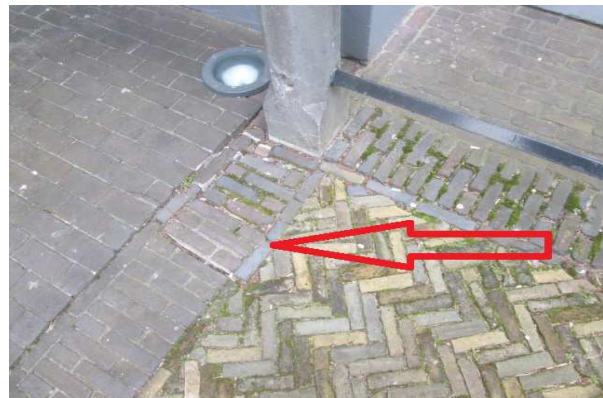
Het metselwerk is gescheurd en wat verzakt.

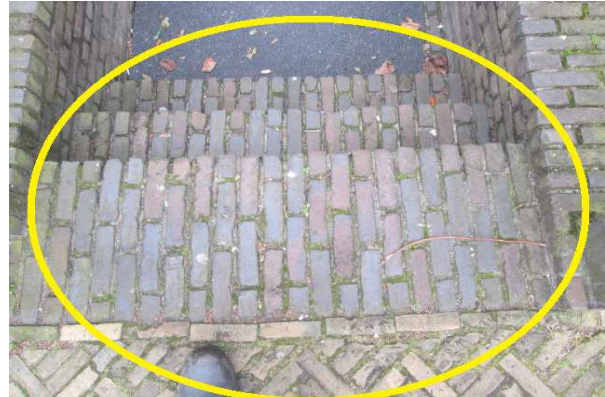
Het voegwerk is verweerd/uitgesleten.

Om vorst- en vochtschade te voorkomen zal het voegwerk hersteld moeten worden.
