## 32 Informatiebrief

Zaaknummer: Z/24/086293  
Documentnummer: 395828  
Datum: 14 mei 2024/verzonden 15 mei 2024  
Onderwerp: Eindrapport van Onderzoeksraad voor Veiligheid over  
treinongeval  
Portefeuillehouder: Burgemeester Stemerding  
Bijlage(n): Bijlage 1 Rapport Spoorwegongeval Voorschoten  
Onderzoeksraad

# Spoorwegongeval Voorschoten

*Den Haag, mei 2024*

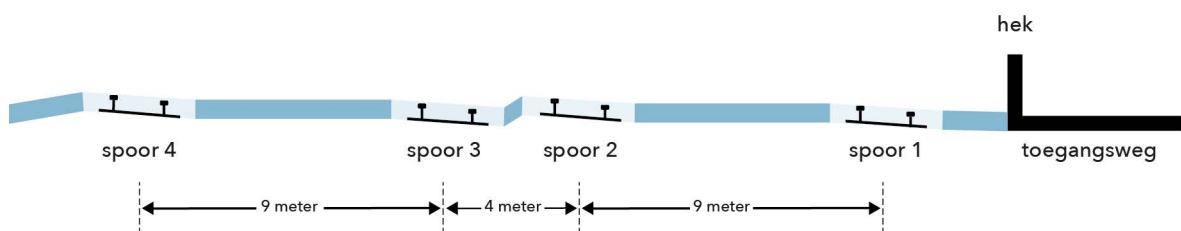
▲ Figuur 37: Schematische weergave van dwarsdoorsnede railinzetplaats bij Voorschoten. In de rijrichting van de kraan gezien, ligt (de buitenste spoorstaaf van) spoor 2, 15 cm hoger dan (de binnenste spoorstaaf van) spoor 3.
