ASBESTINVENTARISATIE

Huis van de Stad  
Generaal Spoorlaan 2-4  
2283 GM Rijswijk ZH

OPDRACHTGEVER      Gemeente Rijswijk  
Bogaardplein 15  
2284 DP Rijswijk ZH

DOCUMENTNUMMER      P20-0229-092  
OPGESTELD DOOR      R.J. Huisman  
TECHNISCH VERANT-      H. Meijer  
WOORDELIJKE  
AUTORISATIEDATUM      11 september 2020  
PARAAF

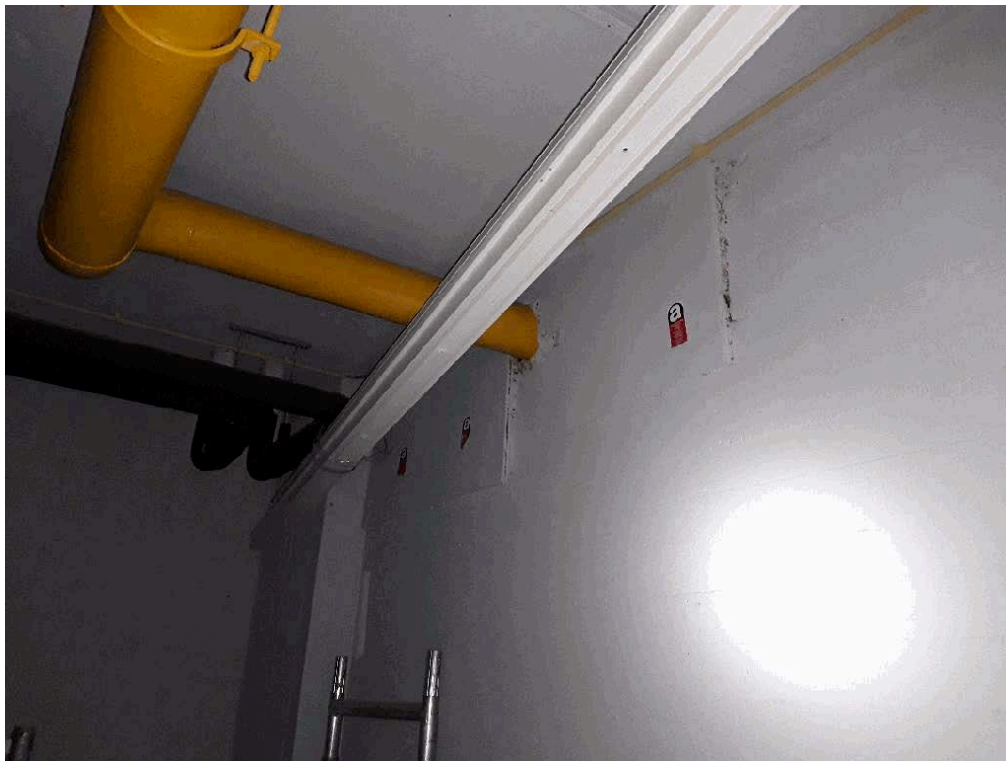
Souterrain oorspronkelijke technische ruimte, asbeststickers op afscherming DAP bron 5

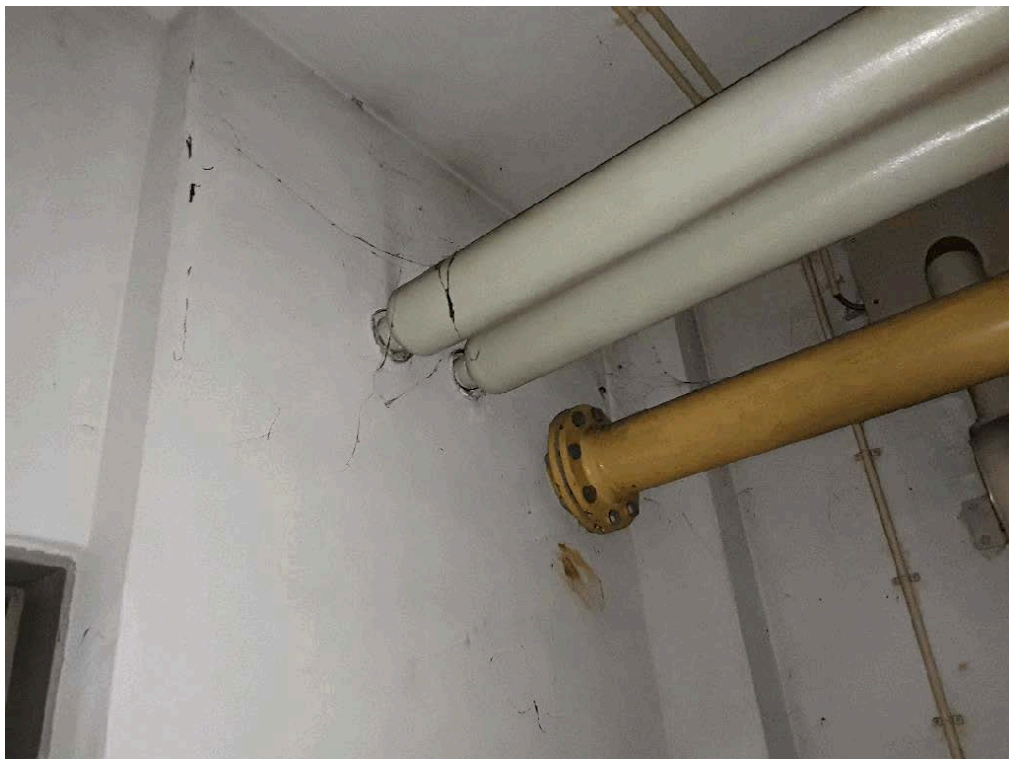
Souterrain gasmeterruimte, 2x 2 stuks koord DAP bron 3

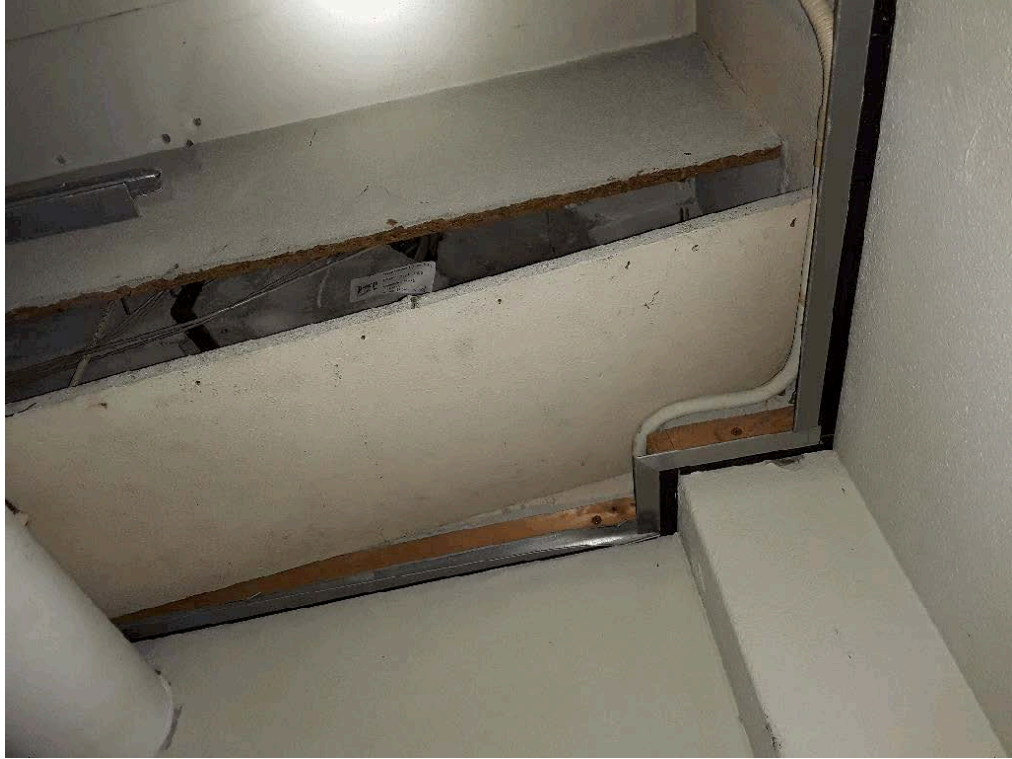
Souterrain kantoorgedeelte archief, kanaal t.b.v. kabels i.p.v. ventilatie DAP bron 28

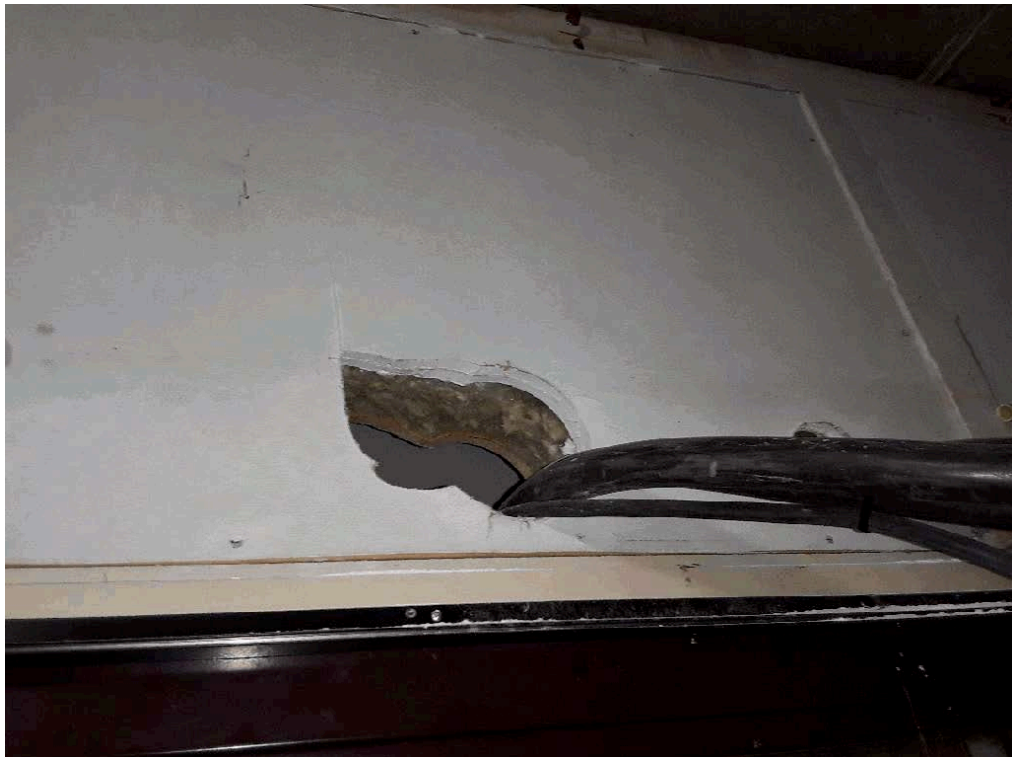
Souterrain gang t.p.v. trappenhuis NO, geen plaatmateriaal DAP bron 43 aanwezig  
(plaatmateriaal in/boven kozijn DAP bron 20 niet asbestverdacht)

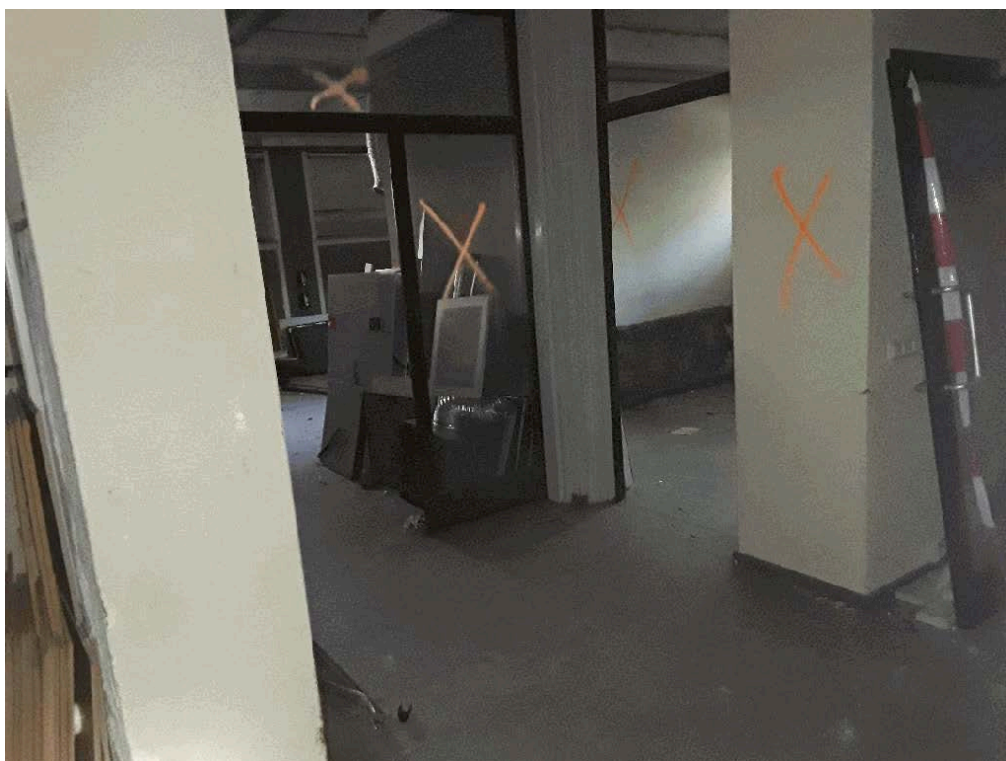
Souterrain gang NO, archiefruimte (kluisdeur Boot bron 37 niet asbesthoudend/kluis DAP bron 10 asbesthoudend) niet toegankelijk (sleutel ontbreekt)

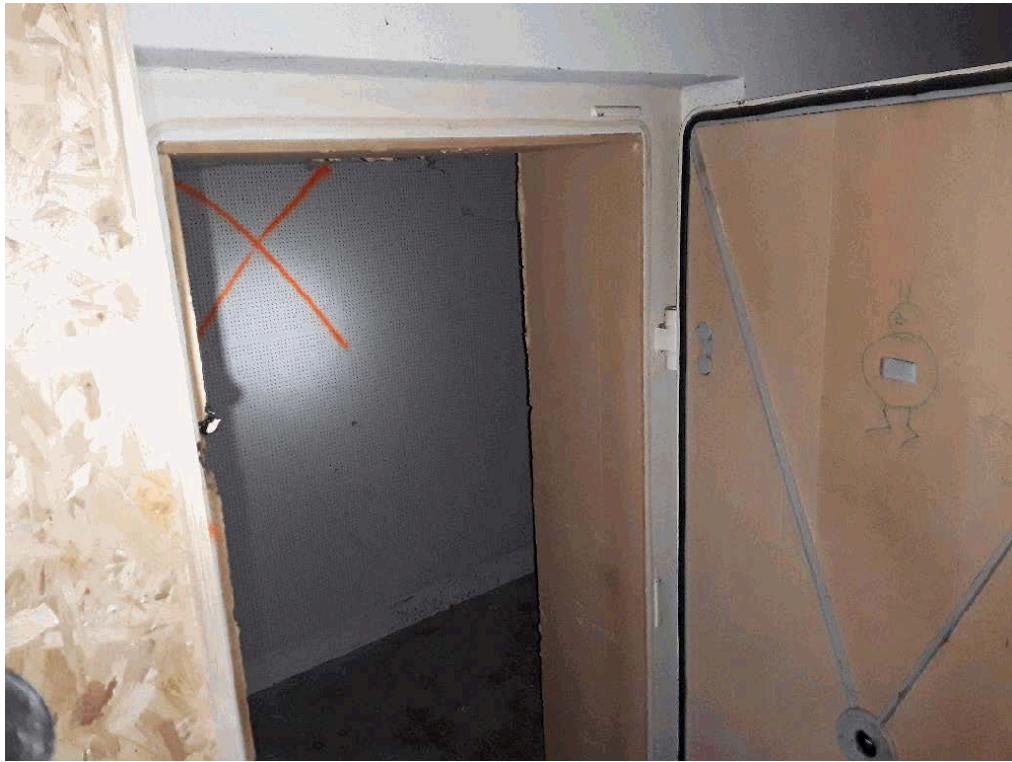
Souterrain kantoor ZW, archiefruimte (kluisdeur Boot bron 37 niet asbesthoudend/kluis DAP bron 10 asbesthoudend)

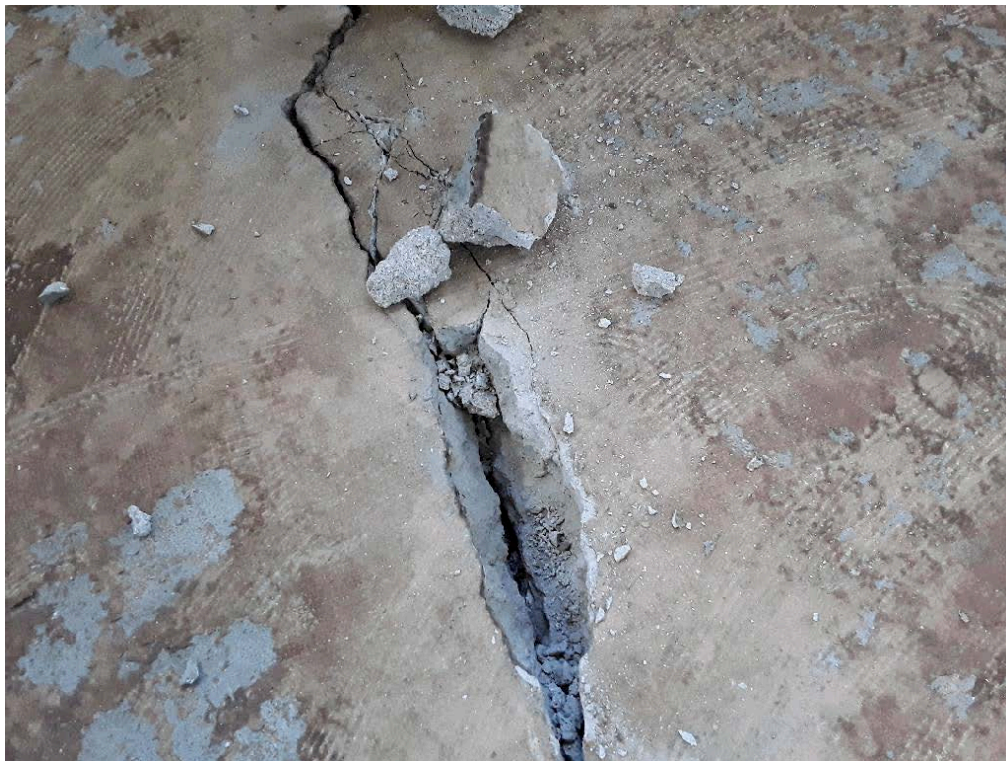
3e verdieping dilatatie, tempex afdichting tussen constructievloer aangetroffen

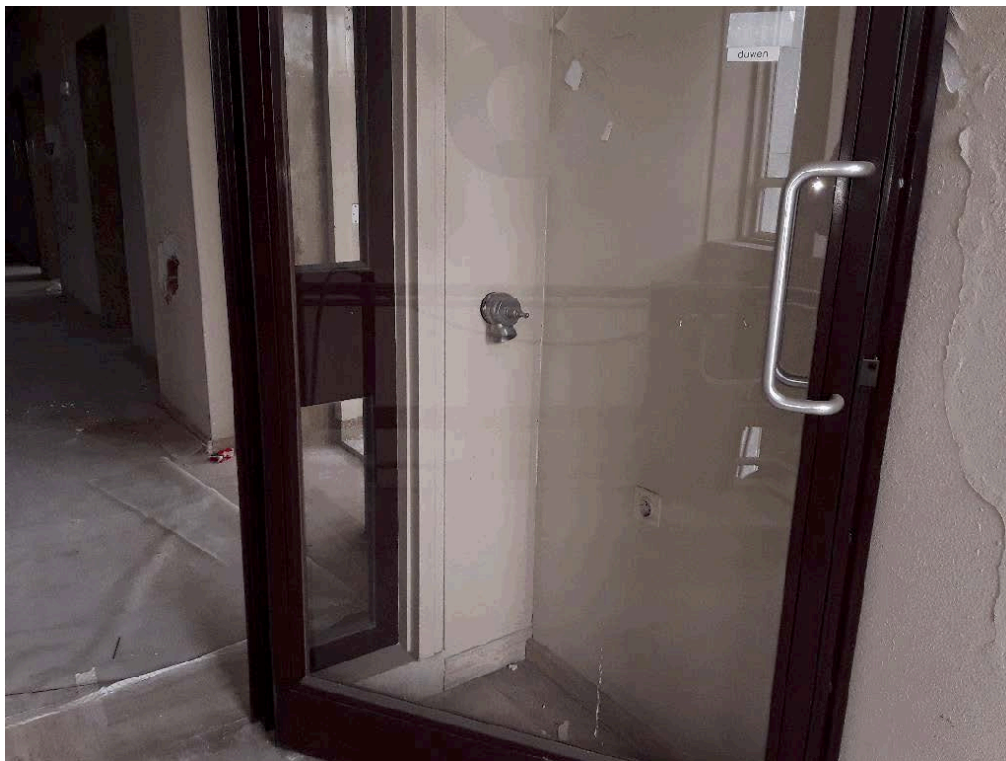
Diverse verdiepingen, afdichting brandleidingen (niet asbestverdacht en reeds bemonsterd door DAP)
