Inspectie en onderhoudsplan civiele kunstwerken

Gemeente Rijswijk

Opdrachtgever	Gemeente Rijswijk
Rapportnummer	42923
Status	Definitief
Rapportdatum	24 december 2021
Uitvoering	dr. M. van Geem, R.G.P.M. Hazenberg, ing. V.W. van Vulpen en S.H.M. de Jager
Projectleider	S.H.M. de Jager

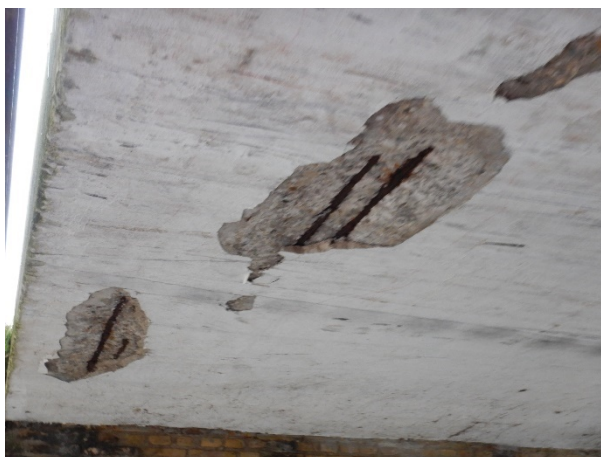
Wapeningscorrosie is een regelmatig voorkomend schadebeeld bij betonnen bruggen. Bij een aantal bruggen is de aantasting van dusdanige ernst of omvang dat geadviseerd is om nader onderzoek uit te laten voeren. Dit wordt besproken in paragraaf 5.5.

Figuur 4.1: Betonschade onderzijde dek brug A019.

Bij een aantal bruggen is vanwege de aangetroffen betonschade nader onderzoek gepland. Deze bruggen vertonen in meer of mindere mate betonschade in de vorm van loszittende delen, blootliggende corroderende wapening en scheuren aan de hoofdconstructie. Er dient bij deze bruggen onderzoek uitgevoerd te worden naar de oorzaak van deze gebreken en de herstelmogelijkheden. Tevens dient een beschouwing van de constructieve veiligheid van de constructies onderdeel uit te maken van het onderzoek. In paragraaf 5.1 is een korte samenvatting gegeven van de aandachtspunten voor de constructieve veiligheid.

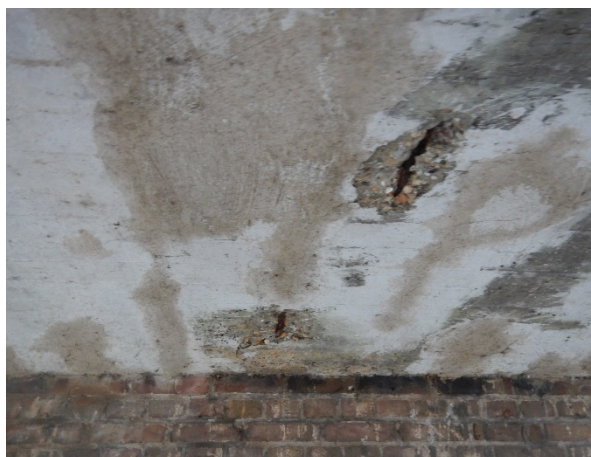
Figuur 4.2: Betonschade onderzijde dek brug A021.

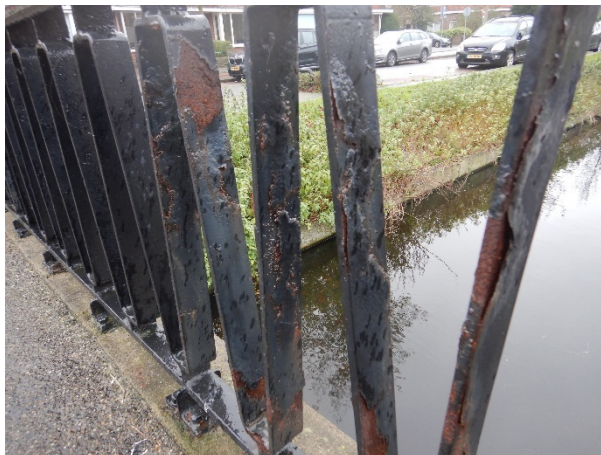
Figuur 4.3: Corrosie leuning B004

Stalen bouwdelen moeten om corrosie en materiaalafname te voorkomen regelmatig geconserveerd worden.

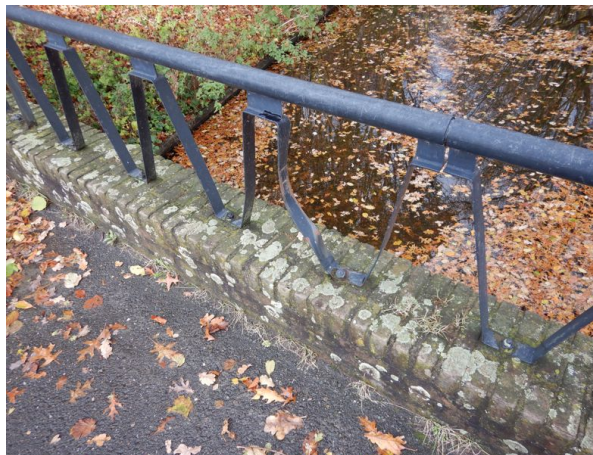
Diverse objecten hebben stalen leuningen en/of langsliggers. In het algemeen zijn deze voorzien van een conservering. Aan diverse objecten zijn vervorming en oppervlakteschade aan de leuning aangetroffen; bij een aantal bruggen is dit veroorzaakt door aanrijding.

Figuur 4.4: Vervorming leuning G004

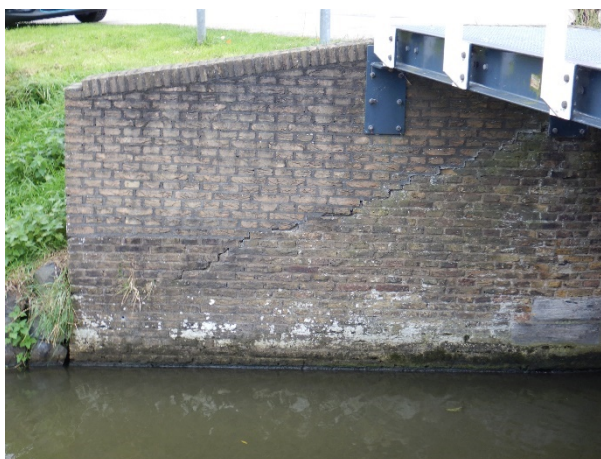
De metselwerk/stenen objecten of bouwdelen verkeren in wisselende conditie. Lokaal is onderhoud ingepland. Het benodigde onderhoud is veelal ontstaan door mechanische aard of weersinvloeden. Het meest voorkomende degradatieproces van dit type kunstwerk is de verzanding van het voegmateriaal, waardoor de samenhang van het metselwerk verdwijnt.

Figuur 4.5: Scheur in vleugelwand A019.

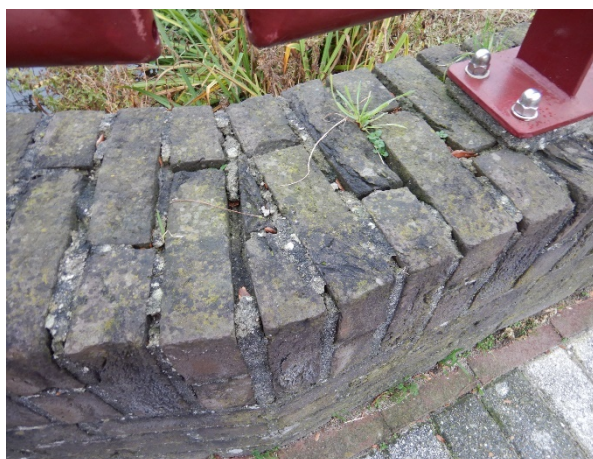
Figuur 4.6: Ontbrekend voegwerk borstwering A013.

Metsel- en voegwerk gaan in het algemeen 25 tot 30 jaar mee en moeten in die periode weerstand kunnen bieden aan de invloed van de weersomstandigheden en met name de nadelige inwerking van vocht. Op termijn treedt verzanding door weersomstandigheden op en brokkelt het voegwerk af.

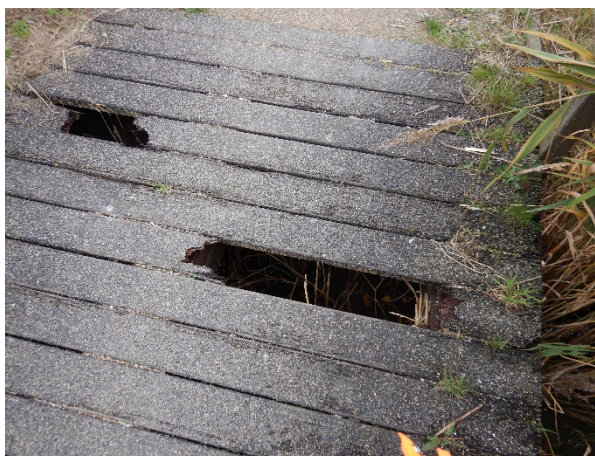
Een algemeen voorkomend schadebeeld bij de houten bruggen en steigers is houtrot of aantasting van dekplanken en langsliggers. Daarnaast is sprake van loszittende delen, mechanische schade, verwerking en scheuren of breuken.

Figuur 4.7: Doorgerotte dekplanken B109 (hersteld direct na inspectie).

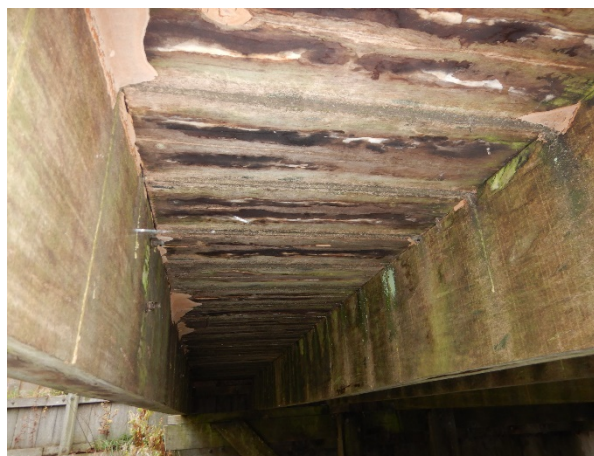
Figuur 4.8: Houtrot (zwammen) in dek en liggers B062.

Houtrot ontstaat vaak bij verbindingen tussen dekplanken, liggers en leuningstijlen. Wanneer houtrot zichtbaar wordt, is de aantasting van de constructiedelen vaak al zo ver gevorderd dat alleen ver-vanging nog rest.
