# Bomen Effect Analyse Johanneskerk Laren

| Projectnummer: | PRPFA23-00342 |
| Opdrachtgever: | Protestantse gemeente Laren<br>Ter attentie van Woudstra architecten |
| Datum: | 2 november 2023 |

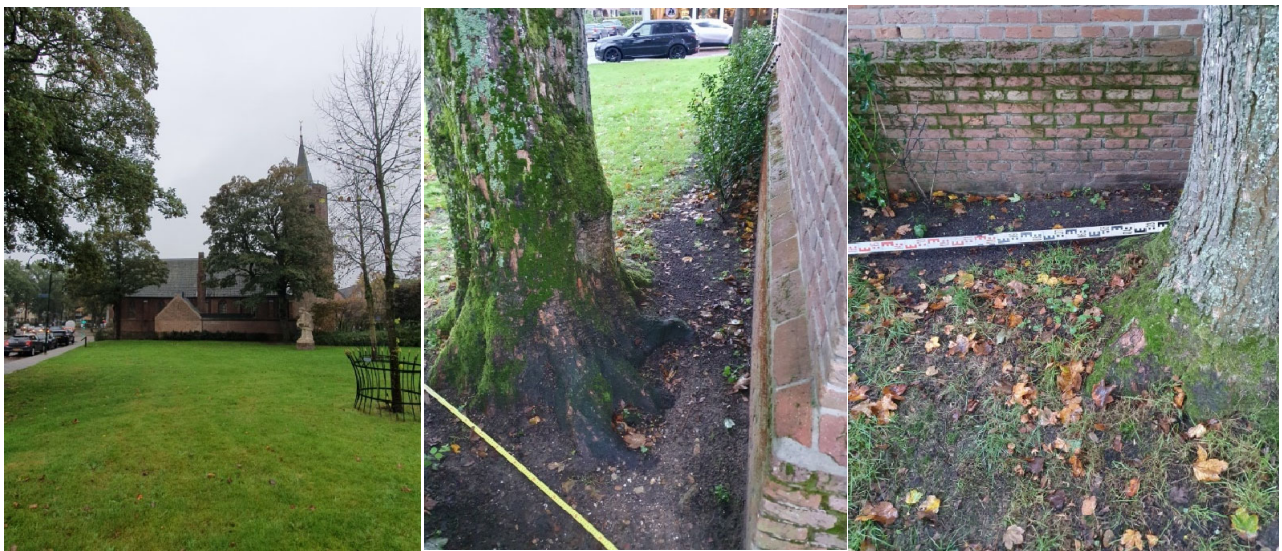
De foto's tonen de groeiplaats van de bomen (fig. 1) en de standplaats tegen de muur bij boom 1 (fig. 2/3).

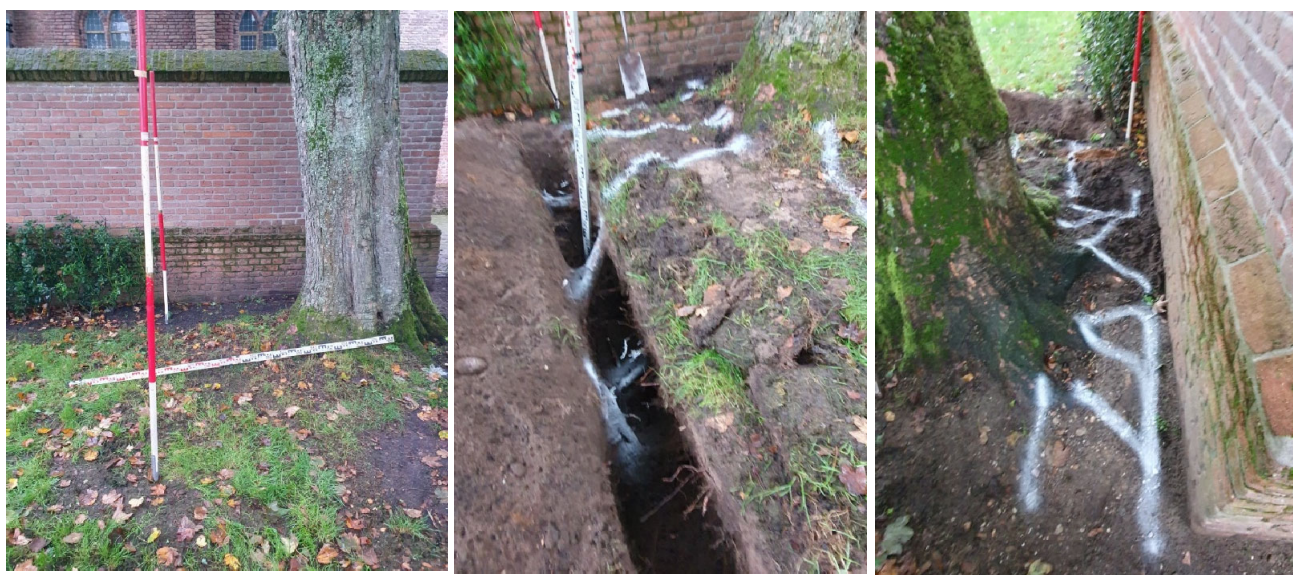
De foto's tonen het groeiplaatsonderzoek en de aangetroffen beworteling ter hoogte van de fundatielijn en langs de bestaande muur.

Uit het onderzoek blijkt dat er die stabiliteitswortels zijn aangetroffen waarvan 1 zware (12 cm) en twee kleinere stabiliteitswortels (7 en 8 cm). De boom heeft in totaal 11 wortelaanzetten waarvan er 3 binnen de contouren van de bebouwing komen te liggen. Theoretisch betekent dit dat ca. 30 % van de wortelkult binnen de ontwikkeling komt te liggen.

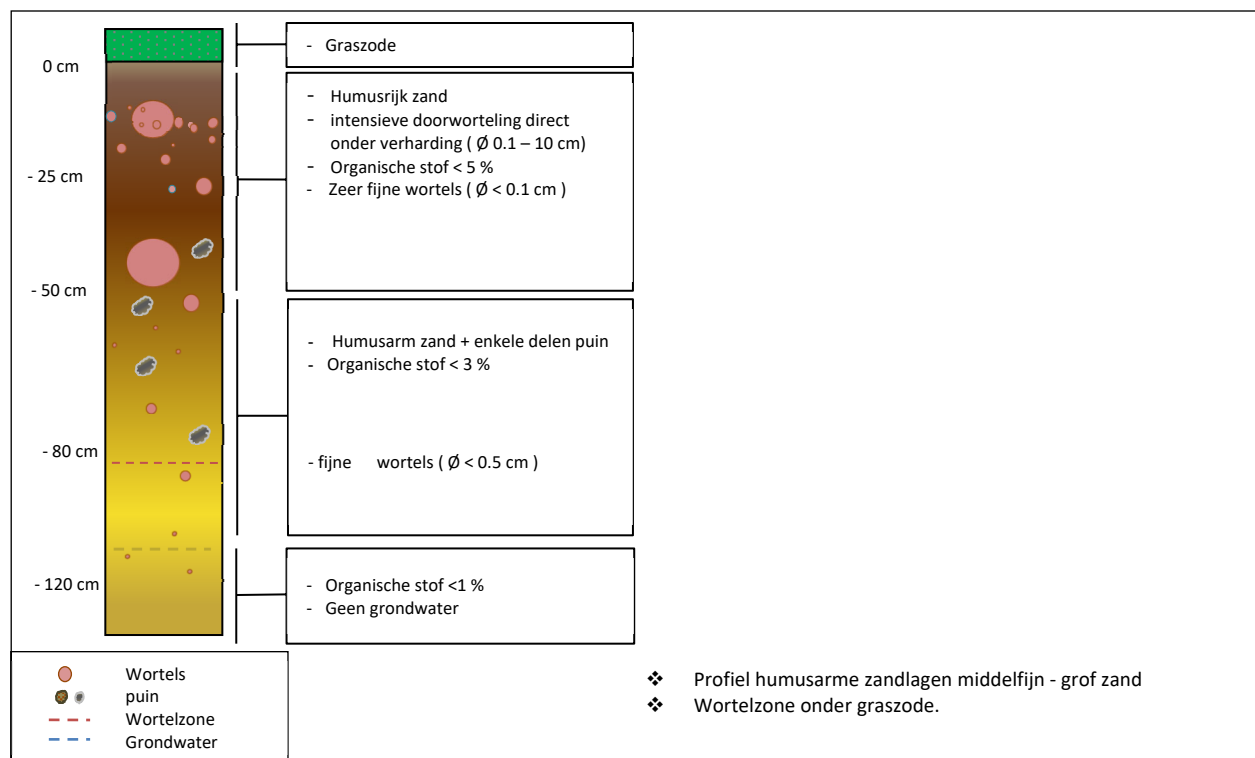
Figuur 11 Gemiddeld bodemprofiel binnen het projectgebied.

Bovenstaande profielsleuf is gegraven op 1 meter uit de stam en 1,5 meter uit het hart van de stam. De fundatielijn komt op ca. 1,20 meter uit het hart van de stam en daarmee op 70 cm uit de stam.

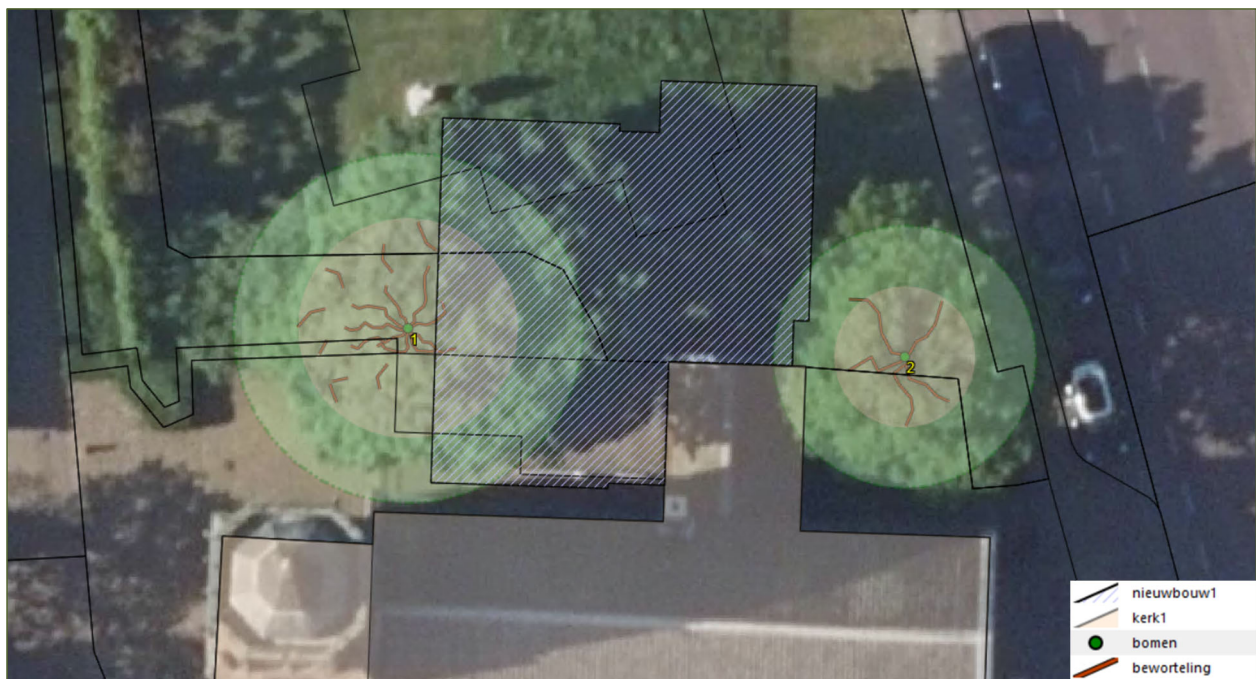
Fig. 9 De kaart toont de bomen ten opzichte van de ontwikkeling (gearceerd vlak) met de aangetroffen wortelontwikkeling (bruin).

Het roze gebied toont de risicozone en het groene gebied geeft de kroonprojectie aan en daarmee globaal de doorwortelbare zone.
