RAPPORTAGE

Bomen Effect Analyse bij 207 bomen in de wijk Te Werve Oost in Rijswijk

Projectnummer:
403.5586

Datum:
18 februari 2022

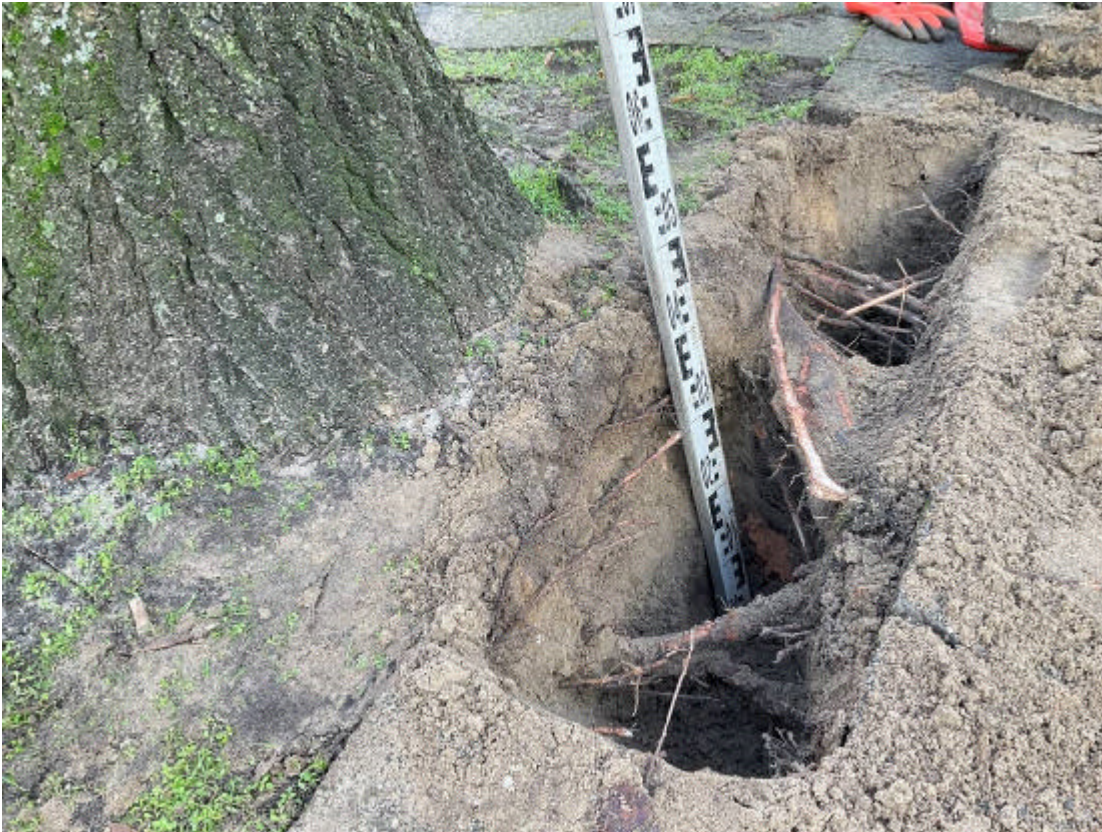
Nr.	Locatie profielsleuf	Diepte	Bodemprofiel	Bewortelingsprofiel
11	Karel Doormanlaan: Zomereik: 0,8 m uit hart stam aan zuidoostzijde in stoep.	0-4,5 cm	Betontegel	Geen beworteling
		4,5-110 cm	Wit, humusarm zand	In bovenste 25 cm 1 wortel \varnothing 6 cm en 2 wortels \varnothing 4 cm + een laag van 10 cm dikke matig intensieve fijne beworteling. Dieper dan 25 cm extensieve beworteling met 1 wortel \varnothing 3 cm
		>110 cm	Grijze klei (nat; grondwater)	Geen beworteling
22	Karel Doormanlaan: Zomereik: 0,8 m uit hart stam aan noordwestzijde in stoep tussen boomspiegel en tuin (zie foto 7 op pagina 13)	0-4,5 cm	Betontegel	Geen beworteling
		4,5-45 cm	Wit zand	Intensieve beworteling met 1 wortel \varnothing 8 cm, fijne wortels en diverse wortels \varnothing 1-4 cm. Vanaf 30 cm diepte 2 gestelwortels met een diameter van 15 cm. Dieper graven dan 45 cm niet mogelijk door intensiteit beworteling.

Foto 7: Beeld van intensieve beworteling onder de stoep van de zomereik met boomnummer 22 aan de Karel Doormanlaan.

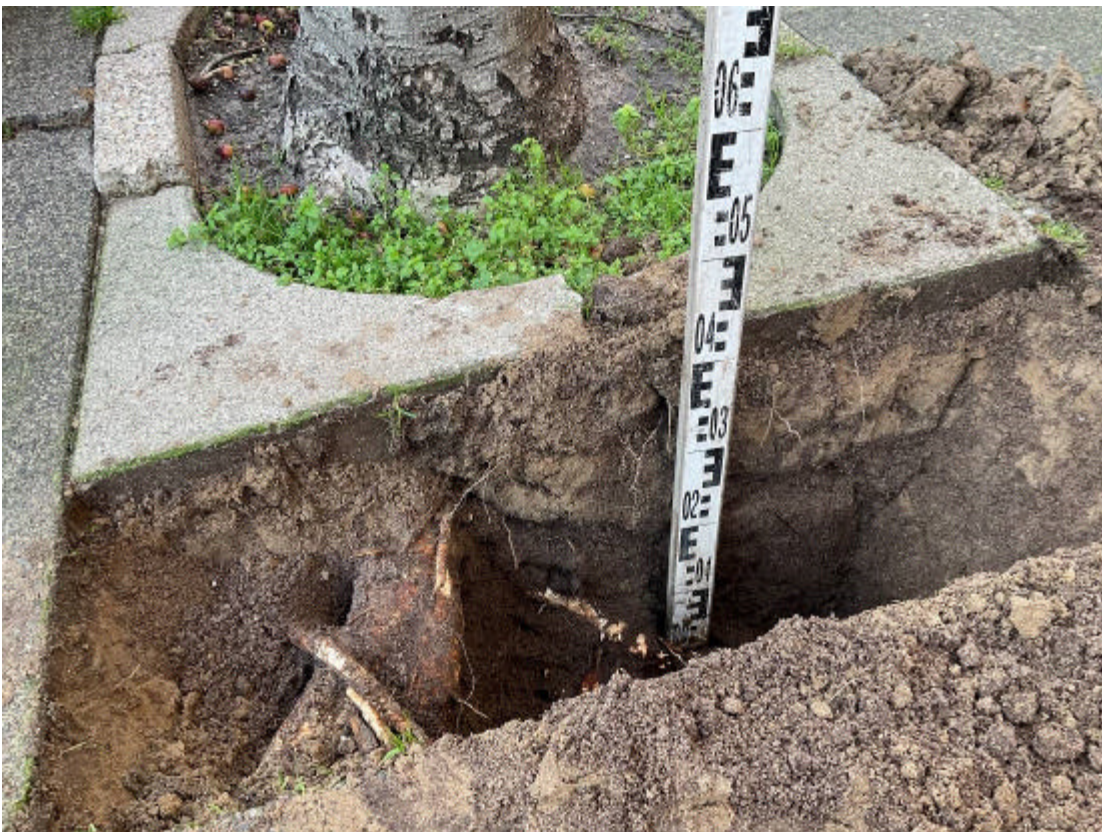
97	Dr. Kruyerstraat: sierappel: 0,55 uit hart stam (zie foto 8 op pagina 13)	0-4,5 cm	Betontegel	Geen beworteling
		4,5-20 cm	Wit, humusarm zand	Matig intensieve beworteling met 1 wortel \varnothing 9 cm, 1 wortel \varnothing 1,5 cm en 1 wortel \varnothing 1 cm
		20-70 cm	Bruingrijs, zavelig matig humeus zand	Matig intensive beworteling met 1 wortel \varnothing 5 en 1 wortel \varnothing 7 cm
		70-90 cm	Wit, humusarm zand	Extensieve fijne beworteling
		>90 cm	Grondwater	Geen beworteling
108	Professor Snouck Hurgronjestraat: Sierpeer:	0-4,5 cm	Betontegel	Geen beworteling
		4,5-20 cm	Wit, humusarm zand	Extensieve fijne beworteling + 1 wortel \varnothing 2 cm
		20-50 cm	Bomenzand, humeus	Matig intensieve beworteling met fijne wortels + 1 wortel \varnothing 2 cm, 1 wortel \varnothing 3 cm, 1 wortel \varnothing 4 cm en 1 wortel \varnothing 8 cm. Op 50 cm diepte een drain, waardoor er niet dieper gegraven kon worden.

Foto 8: Beeld van intensieve beworteling onder de stoep van de sierappel met boomnummer 97 aan de Dr. Kruyterstraat.

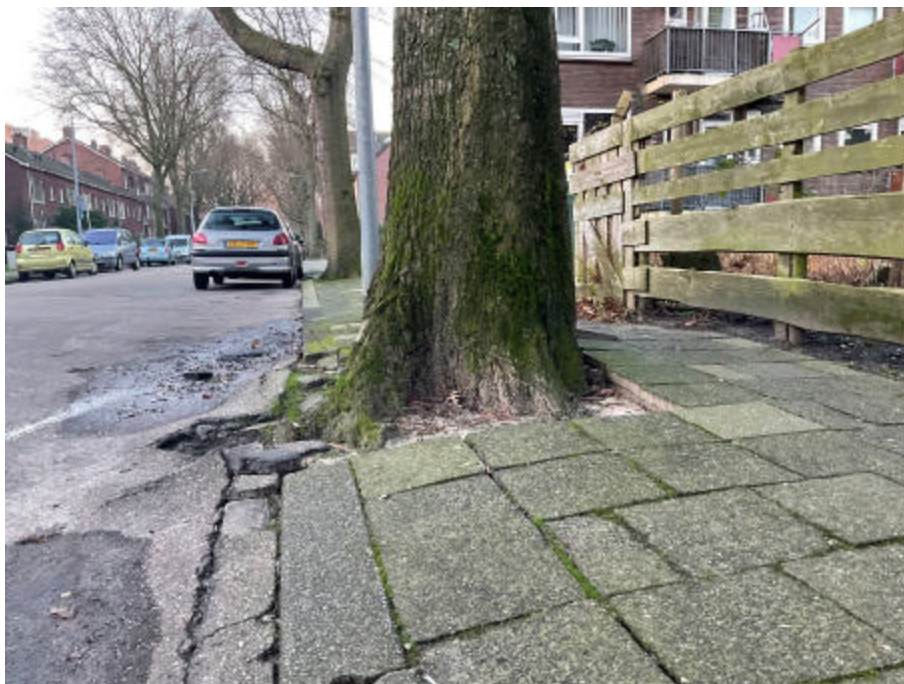
De boomspiegels zijn vrij klein, op diverse locaties groeien bomen met de stamvoet over de verharding van de stoep en missen trottoirbanden ter hoogte van de boomspiegel (zie foto 9).

Bij 44 van de 51 bomen aan de Karel Doormanlaan is wortelopdruk geconstateerd. Deze worteldruk bevindt zich voornamelijk ter hoogte van de stoep, door diktegroei van de stamvoet en wortelaanlopen en door oppervlakkige wortelgroei in het cunet. Op een aantal locaties is ook sprake van opdruk en beschadiging van het asfalt van de rijweg als gevolg van wortelgroei (zie foto 9).

Foto 9: Beeld van de moeraseik met boomnummer 38 met wortelopdruk ter hoogte van de rijweg en stoep.

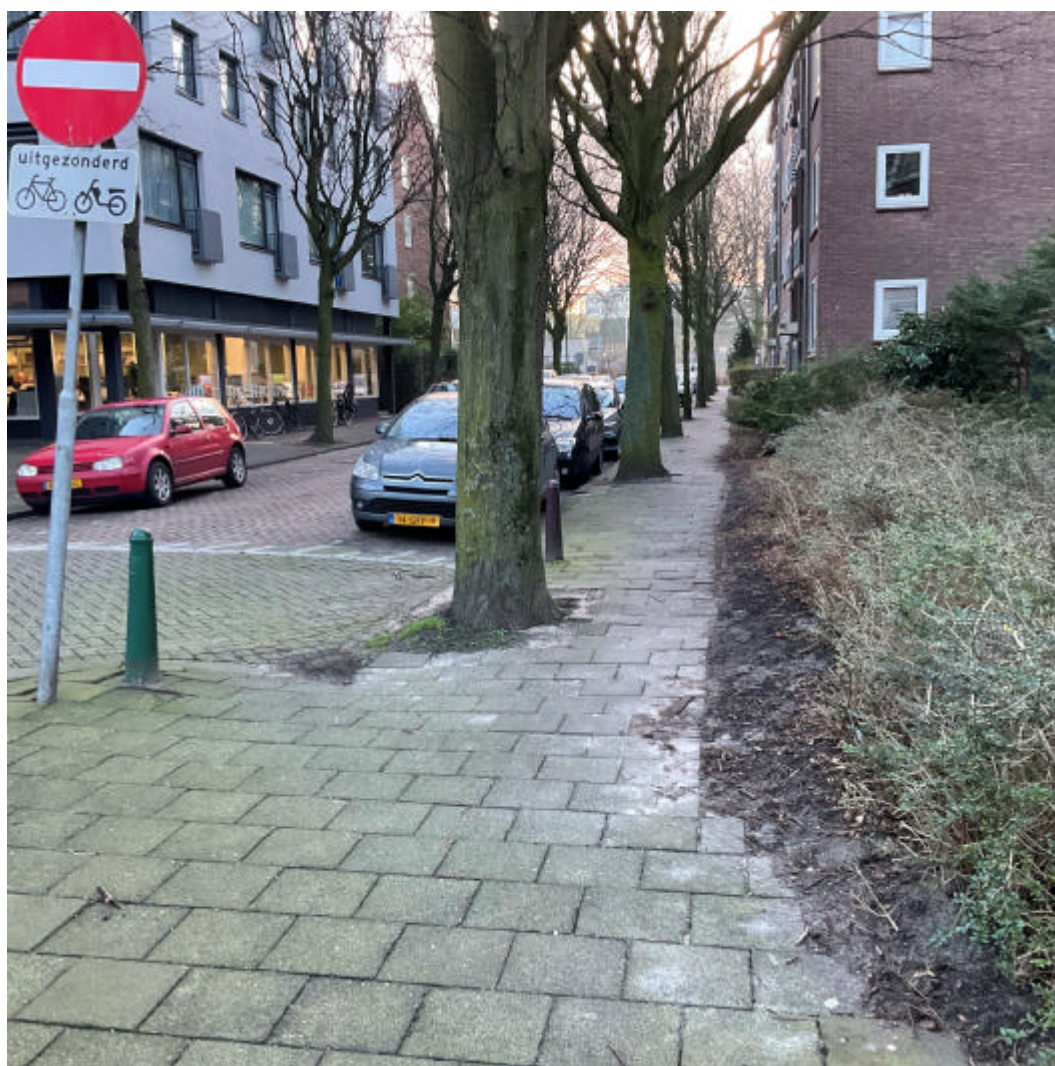
Aan de Generaal Berenschotlaan zijn bomen gesitueerd in de verharding van de stoep, in open boomspiegels. Net als aan de Karel Doormanlaan zijn de boomspiegels klein in verhouding tot de dikte van de stamvoet (zie foto 10). De stoep aan de westzijde is 2 meter breed, waarbij de vrije doorgang tussen de boomspiegel en tuinen gemiddeld 75-90 cm breed is (zie foto 10). Aan de oostzijde is de stoep 2,75 m breed, waarbij de vrije doorgang gemiddeld 1,8 m breed is. Aan de Generaal Berenschotlaan is bij 8 van de 15 bomen wortelopdruk ter hoogte van de stoep geconstateerd.

Foto 10: Beeld van haagbeuken in smal bemeten boomspiegels aan de Generaal Berenschotlaan.

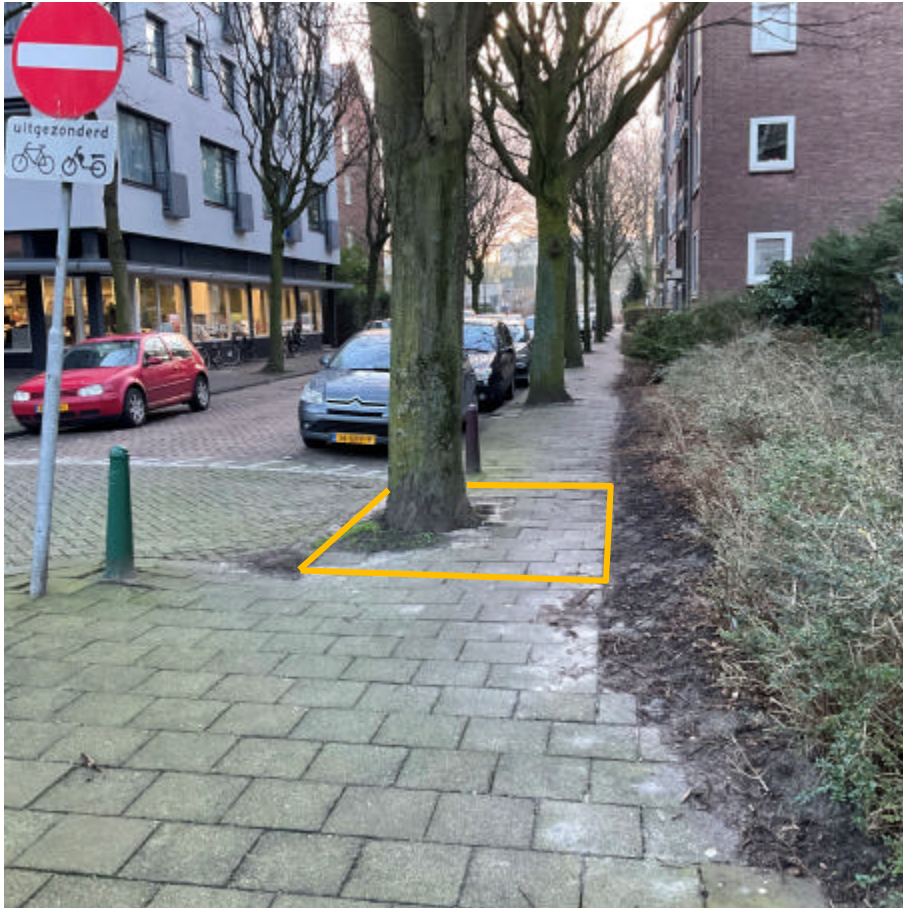
Foto 11: Impressie te vergroten boomspiegel, aangegeven met oranje markering.

Met betrekking tot het herstraten van de voetpaden is het bij de bomen aan de westzijde van de Generaal Berenschotlaan niet mogelijk om egale verharding aan te leggen rond de bestaande boomspiegels, vanwege de diktegroei van de stamvoet en de aanwezigheid van dikke oppervlakkige wortels in het cunet. In dit kader en om (lichte) wortelopdruk weg te nemen wordt geadviseerd om de bestaande boomspiegels te vergroten. De boomspiegels dienen bij voorkeur te worden vergroot over de hele breedte van de stoep. Dit geeft echter problemen voor voetgangers met de vrij doorgang tussen de boomspiegels en tuinen. Om deze problemen te voorkomen wordt geadviseerd om de vergrootte boomspiegels in te vullen met een lucht- en waterdoorlatende halfverharding, zoals Komex. Het voordeel van halfverharding is dat de boomspiegels begaanbaar blijven, terwijl het risico op struikelen wordt beperkt omdat geen sprake meer is van opgedrukte tegels. Foto 11 en 12 op pagina 24 geven een impressie van halfverharding in een boomspiegel.

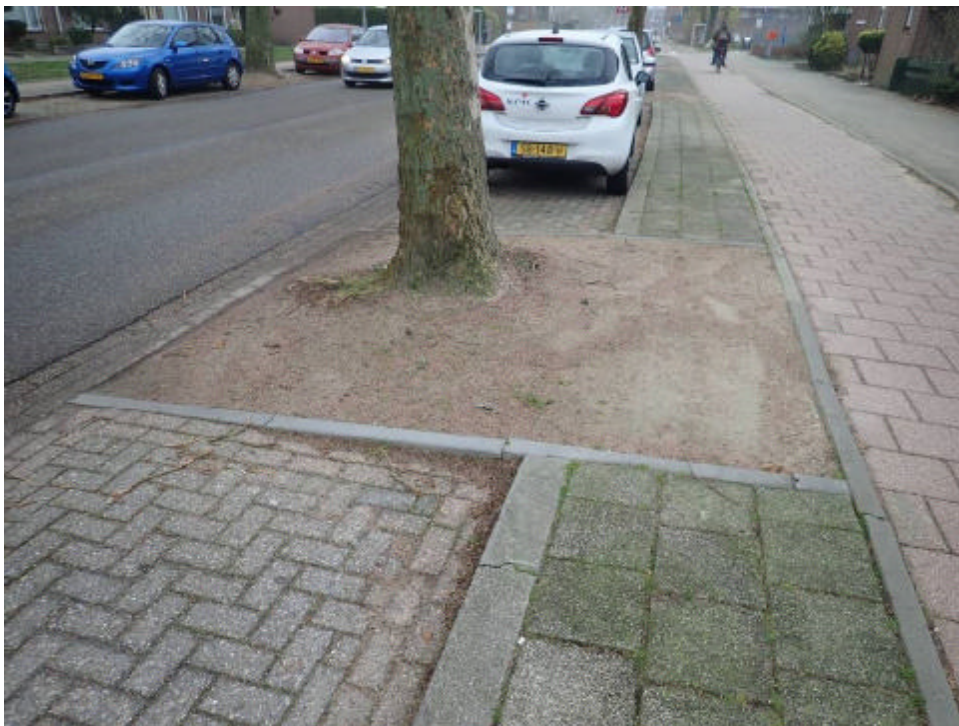
Foto 12: Voorbeeld van een vergrootte boomspiegel waarbij de tegelverharding van het trottoir is omgevormd tot halfverharding.

Het nadeel van halfverharding is dat het meer onderhoud vergt om onkruidvrij te houden, langer vochtig blijft en meer vuil geeft na neerslag. Tevens is minimaal 1 maal per jaar onderhoud noodzakelijk in de vorm van aanvullen en egaliseren. Hoe dan ook biedt het een oplossing om egale verharding aan de stoep aan te brengen en wortelopdruk weg te nemen met behoud van de bomen.
