BOOMTECHNISCH ONDERZOEK

DIVERSE LOCATIES BINNEN DE GEMEENTE ALMELO

Rapport: BTO-040723A-417

Uw kenmerk : nader onderzoek bomen
Ons kenmerk : BTO-040723A-417
Type onderzoek : Boomtechnisch onderzoek
Straat/locatie : Begraafplaats 1 moereseik
De Clercqstraat 1 Amerikaanse eik
Burg. Schneidersingel 1 rode beuk
Plaats : Almelo
Datum onderzoek : 11 juli 2023
Onderzoeker : R. Wobben

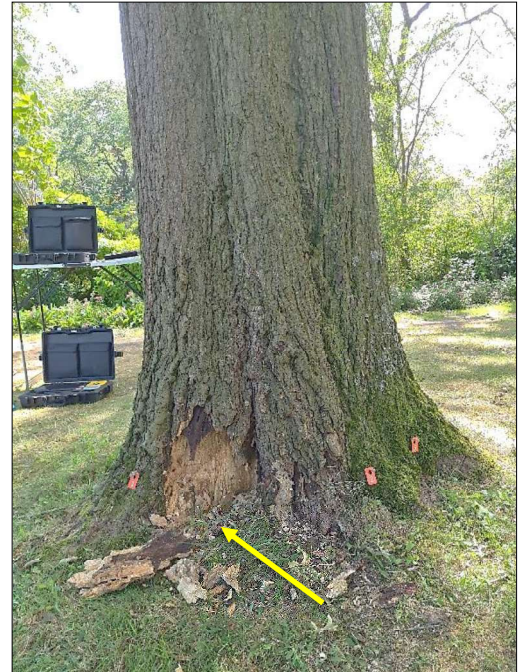
STABILITEIT	BEOORDELING	OPMERKING
Stamvoet	Voldoende	Noordzijde tot westzijde bastnecrose met achterliggende witrotaantasting. Zie Picusonderzoek
Stam	Goed	Wond oostzijde op 3 meter ingewaterd maar lokaal van aard.
Kroon	Goed	dood hout vormt breukrisico.
Mech.belasting	Voldoende	Zie onderzoek Picus
Veiligheid algemeen	Slecht	Behandelbaar; dood hout verwijderen.

CONDITIE	BEOORDELING	OPMERKING
Bladbezetting	verminderd	
Bladgrootte	verminderd	
Bladkleur	normaal	
Twijgontwikkeling	verminderd	
Conditie algemeen	verminderd

De conditie van de boom is verminderd e.e.a. zoals is gebaseerd op bladontwikkeling (voorjaar) en twijgontwikkeling. Mogelijk speelt verhoogde standplaats en droogte hierbij een rol, aangezien bij meerdere bomen de bladbezetting nu gering is.

In de kroon bevindt zich een geringe hoeveelheid dood hout welke zou kunnen uitbreken.

Geadviseerd wordt om de boom te onderwerpen aan een onderhoudssnoei ten einde het dode hout uit de kroon te verwijderen.

Na uitvoering van het onderhoud is de boom risicoboom-af en vervalt deze in het reguliere beheer. Wel dient de boom visueel jaarlijks geïnspecteerd te worden als attentieboom.

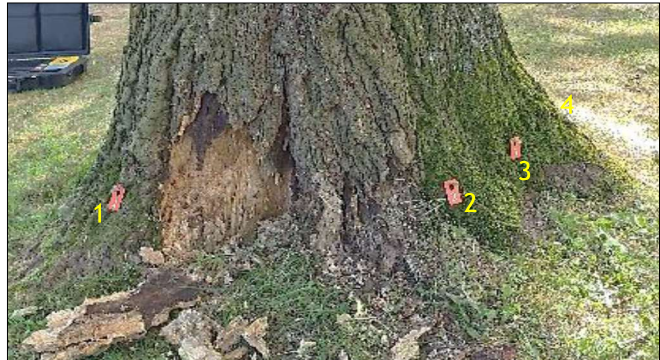
De meetpunten in de foto komen overeen met de meetpunten in de meetresultaten van de Picus geluidstomograaf. Tussen de meetpunten 16 tot 2 is sprake van houtrot en een doffe klank van het hout. Ter hoogte van de meetpunten 15/16 en 11 is sprake van ingesloten bast en ter hoogte van meetpunt 13 is sprake van ingezonken houtdelen.

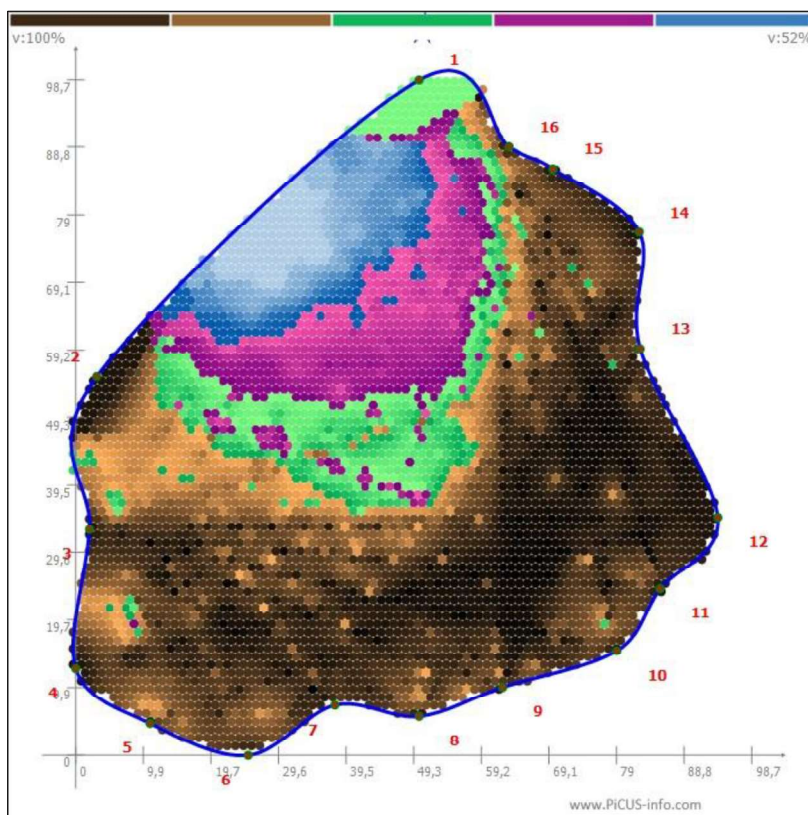
De blauwe en paarse kleur in de meting geeft blijk van aangetast hout c.q. een holte. Groen en bruin geven sterk hout weer. Een gevlekte paars patroon in het groene deel van de meting geeft mogelijk blijk van een zich uitbreidende aantasting.

Bovenstaande beelden zijn verkregen door de meetpunten rondom de stamvoet te plaatsen op eenzelfde hoogte op 8 cm boven het maaiveld. De beelden geven beide blijk van een aanzienlijke aantasting van het houtweefsel in de stamvoet, maar voornamelijk geen verhoogd risico op stambreuk vormt. De meting eens in de twee jaar te herhalen is vereist om het aantastingsbeeld te kunnen volgen.

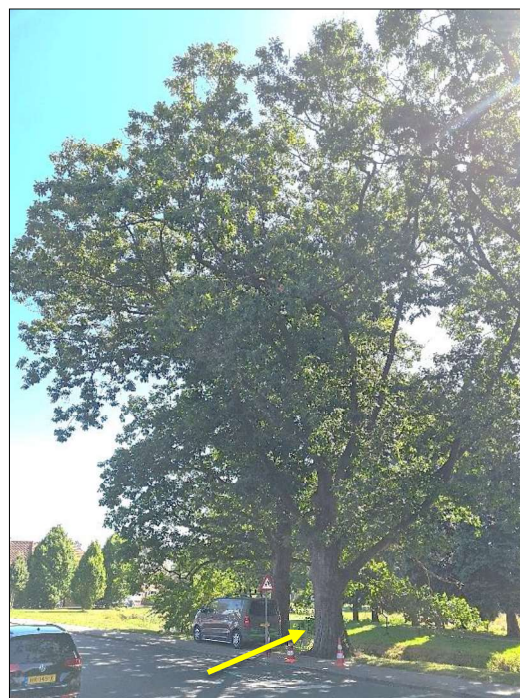
STABILITEIT	BEOORDELING	OPMERKING
Stamvoet	Zeer slecht	De stamvoet en onderstam klinken rondom hol en geeft blijk van een omvangrijke bruinrotaantasting. De meetresultaten van de Picus geven blijk van een hoog breukrisico.
Stam	Slecht	Vanaf maaiveldniveau is sprake van een holle kolom, het risico op lage stambreuk is hoog
Kroon	Slecht	dood hout vormt breukrisico.
Mech.belasting	Zeer slecht	Zie onderzoek Picus
Veiligheid algemeen	Zeer slecht	Behandelbaar; noodkapvoorziening aanvragen.

CONDITIE	BEOORDELING	OPMERKING
Bladbezetting	verminderd	
Bladgrootte	verminderd	verminderde ontwikkeling in centrale bovenkroon
Bladkleur	normaal	
Twijgontwikkeling	verminderd	
Conditie algemeen	verminderd	tot matig

De conditie van de boom is verminderd tot matig en toont in de centrale kroon beginnende afstervingsverschijnselen. De stamvoet en onderstam zijn in een vergevorderd stadium aangetast in de vorm van bruinrot. Het risico op lage stambreuk is zeer hoog. Hoewel de boom in de luwte van omringende bomen staat, dient de boom voorafgaand aan de eventuele najaarsstormen verwijderd te worden.

Geadviseerd wordt een noodkapvoorziening aan te vragen ten einde de boom veilig te stellen en/of te kappen.

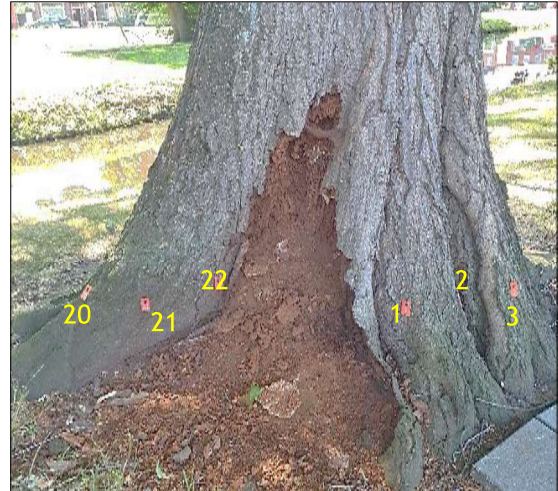
De meetpunten in de foto komen overeen met de meetpunten in de meetresultaten van de Picus geluidstomograaf. De open holte met achterliggende bruinrot bevindt zich aan de noordzijde. Met een sondeerstang kan in meerdere richting in het achterliggende hout weggestoken worden, welke een omvangrijke houtrot betekent. De stamvoet en onderstam klinken dan ook rondom hol. Ten minste tussen de meetpunten 1-6 en 18-22, welke bevestigt dat de wortelaanzetten hier onvoldoende functie meer bieden. Tussen de meetpunten 9-11 is sprake van ingezonken houtdelen, welke het ontbreken van diktegroei en een achterliggend defect bevestigt.

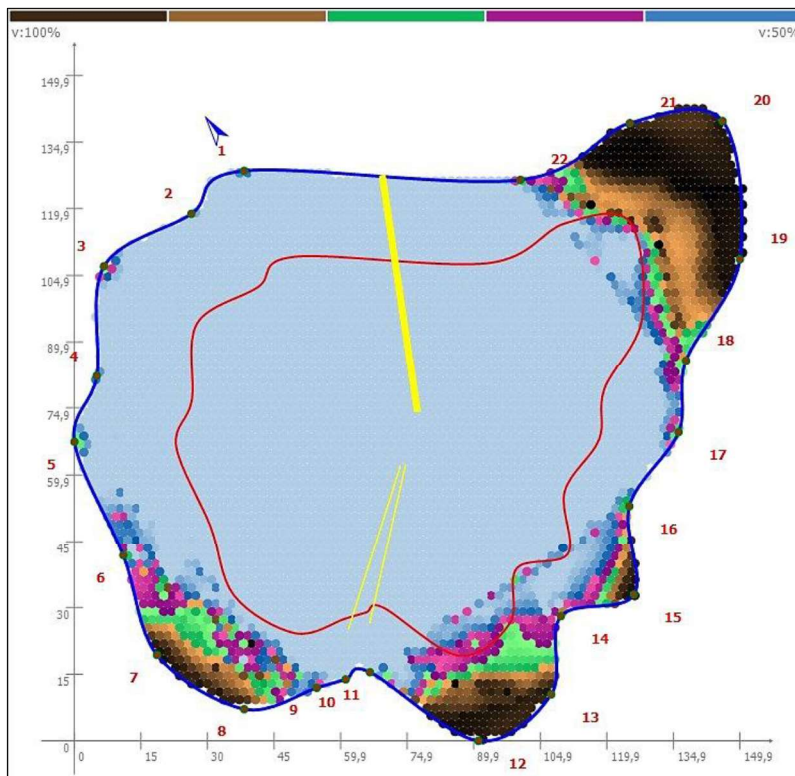
De blauwe en paarse kleur in de meting geeft blijk van aangetast hout c.q. een holte. Bruin en zwart geven op de wortelaanzetten nog enigszins blijk van een gezonde houtwaarde.

Bovenstaande beelden zijn verkregen door de meetpunten rondom de stamvoet te plaatsen op eenzelfde hoogte op 15 cm boven het maaiveld. De beelden geven beide blijk van een omvangrijke aantasting van het houtweefsel in de stamvoet. Het risico op lage stambreuk is zeer hoog; noodkap is hier op z'n plaats.

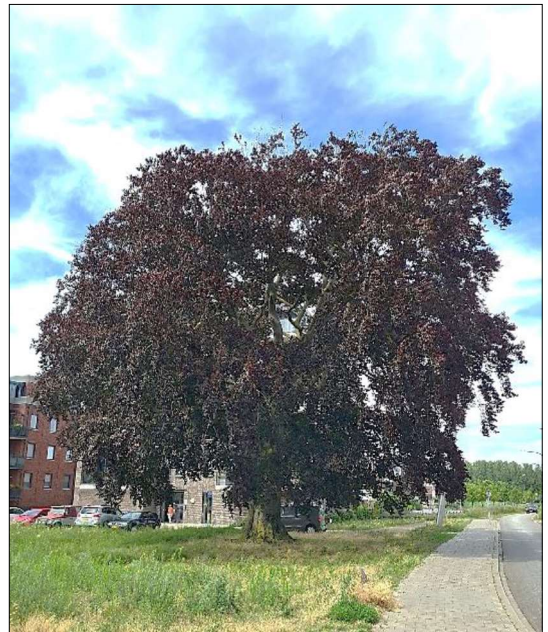
STABILITEIT	BEOORDELING	OPMERKING
Stamvoet	Slecht	Rondom (vergane) vruchtlichamen van de Reuzenzwam waargenomen. Ter hoogte van de meetpunten 1-2 zijn tevens de schimmeldraden van de Honingzwam waargenomen met een achterliggende aantasting van het bastweefsel. Zo ook ter hoogte van de meetpunten 20-21, waar middels een steekschop onder de stamvoet gestoken kan worden.
Stam	Goed	Geen gebreken waargenomen
Kroon	Goed	Dood hout, instervende centrale bovenkroon
Mech.belasting	Matig	Zie metingen Treetronic
Veiligheid algemeen	Slecht	Risicoboorn; vellen

CONDITIE	BEOORDELING	OPMERKING
Bladbezetting	verminderd	
Bladgrootte	verminderd	
Bladkleur	normaal	
Twijgontwikkeling	verminderd	Instervende centrale bovenkroon
Conditie algemeen	verminderd	tot matig

Het verminderd functioneren van de boom blijkt uit de veelvuldige vruchtlichamen van de Reuzenzwam* welke rond de gehele stamvoet zijn waargenomen. Daarnaast zijn er tussen de meetpunten 1-2 en 20-21 schimmeldraden van de Honingzwam waargenomen tot onder het bastweefsel. Bij het vrijgraven van de stamvoet ter hoogte van de meetpunten 20-21, blijkt dat de stamvoet hier volledig is ondermijnd. Zoals op onderstaande afbeeldingen is weergegeven, kan de steekschop onder de stamvoet en wortelaanzetten in verschillende richtingen worden weggestoken.

Het risico op windworp is in dit geval toegenomen. De toekomstverwachting van de boom is slecht. Een beheersingreep om de boom op een duurzame wijze veilig te stellen is er niet.

Gezien de standplaatslocatie wordt geadviseerd de boom niet langer te handhaven.

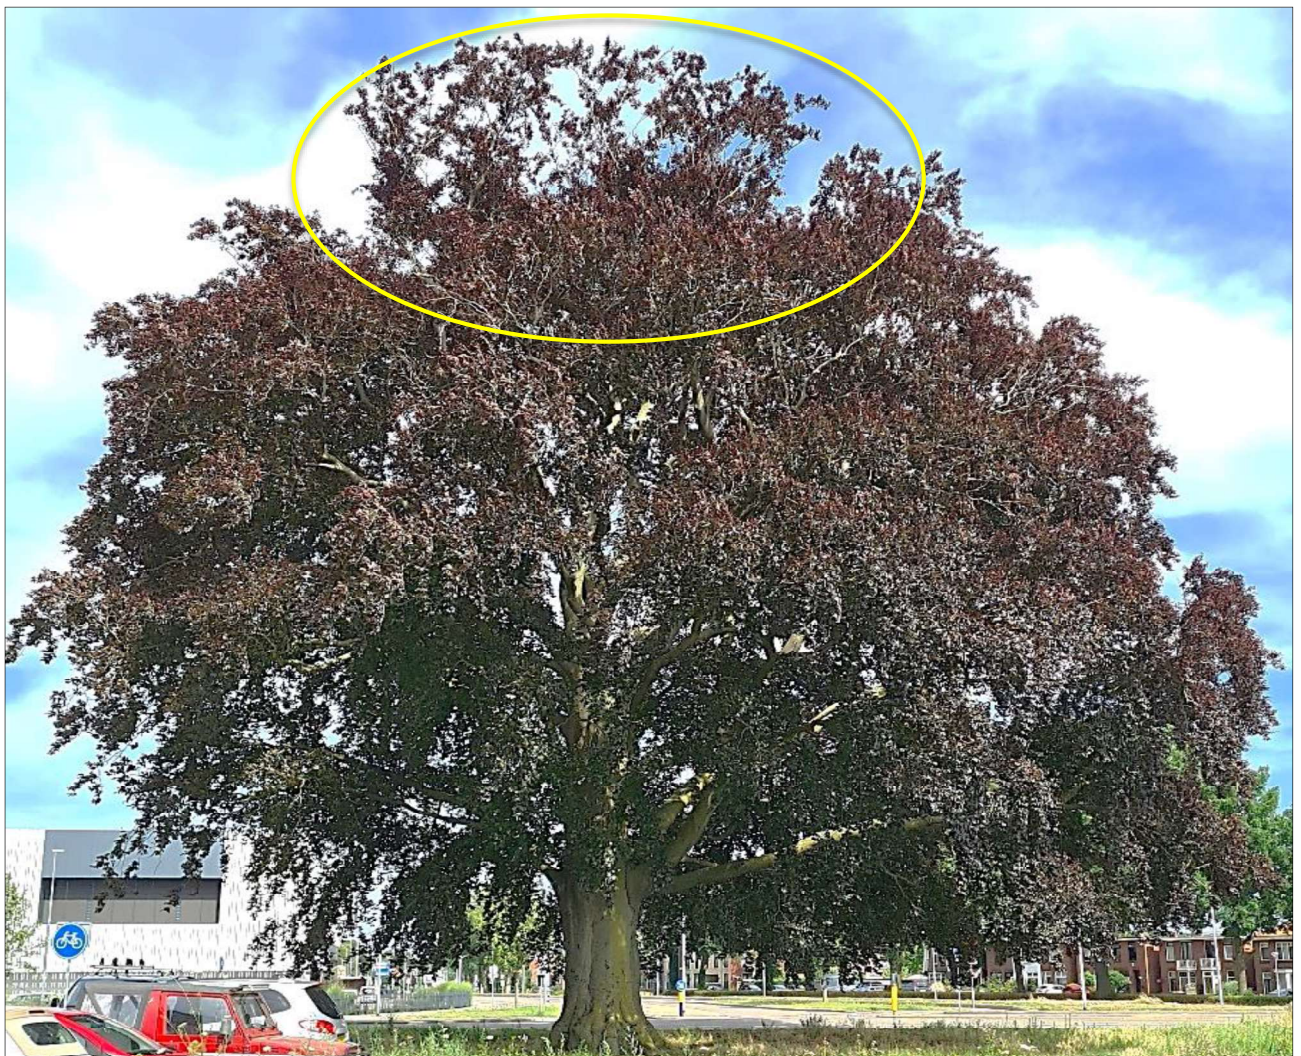
De conditionele gesteldheid van de boom is zichtbaar verminderd tot matig, zoals ook blijkt uit de afstervende toppen en twijgen in de centrale bovenkroon. Ook de bladontwikkeling en bladbezetting is verminderd.

Omcirkeld zijn de afstervende toppen in de centrale kroon.

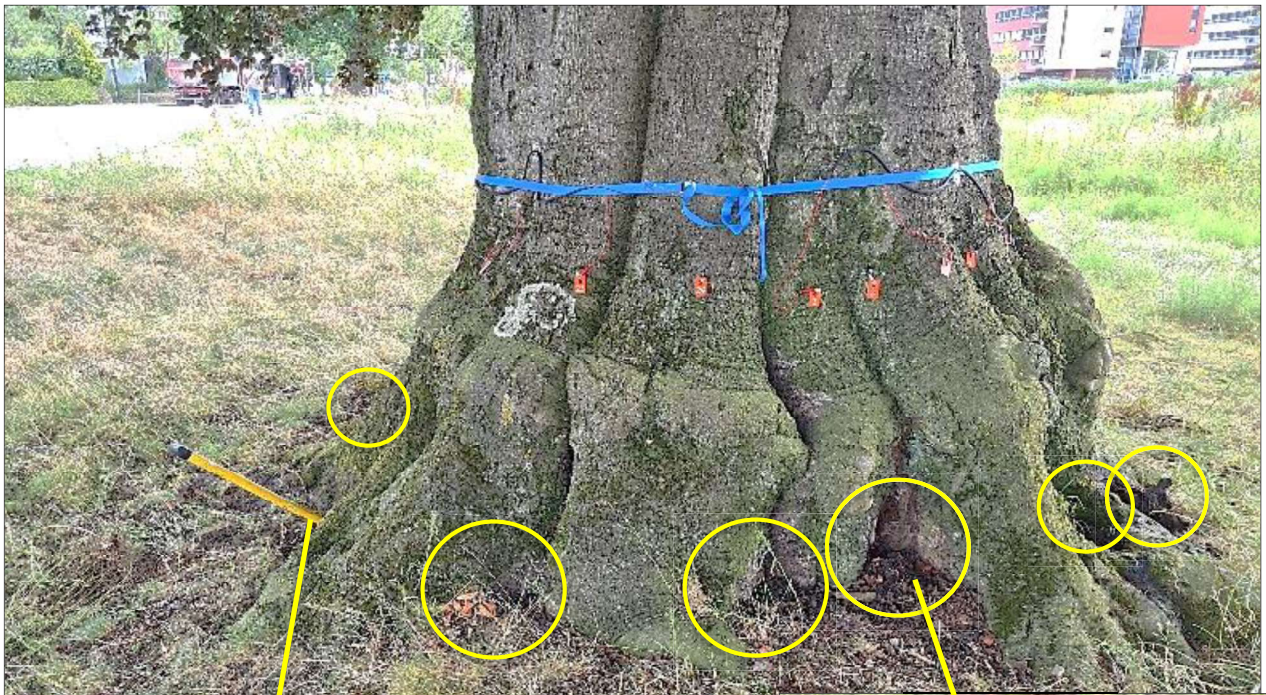
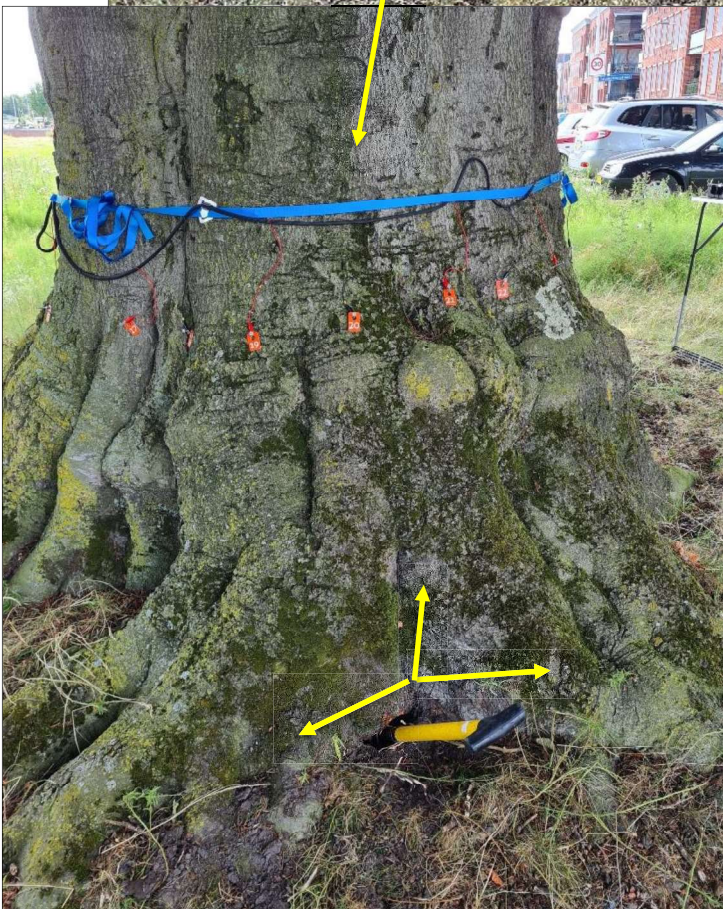
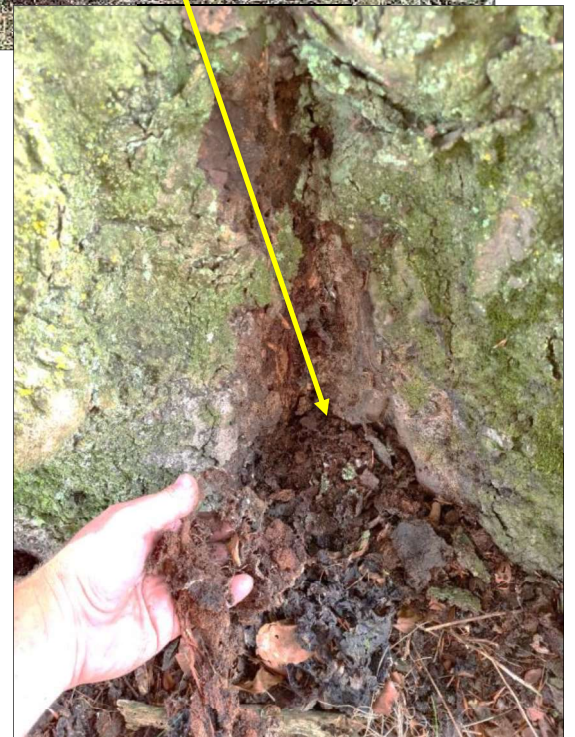
De meetpunten in de voorgaande foto's komen overeen met de meetpunten in de meetresultaten van de Treetric elektrischer weerstandsmeter. Rond de gehele stamvoet komen (vergane) vruchtlichamen voor van de Reuzenzwam. Ter hoogte van de meetpunten 1-2 en 20-21 zijn bovendien schimmeldraden van de honingzwam waargenomen.

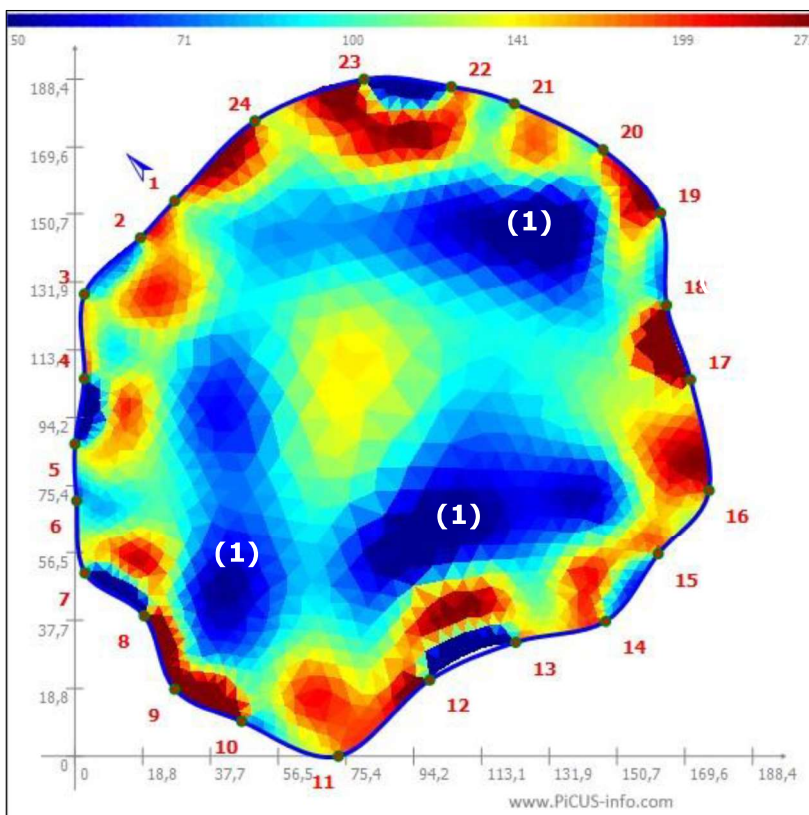
Met behulp van de elektrische weerstandsmeting is geprobeerd zicht te krijgen op de aantasting in de stamvoet zowel onder het maaiveld als daarboven. Dit is in de praktijk erg lastig en het heeft een indicatief karakter. De diepblauwe verkleuring in de meting (1) geeft blijk van een aantasting van het houtweefsel onder welke in beeld wordt gebracht door een hoog geleidingsvermogen (rot). Normaliter mag bij beuken verwacht worden dat de houtdichtheid hoger is in de kern en daarbij minder geleidingsvermogen geeft. Dit zou dan ook rood moeten zijn, zoals in de randen van de meting ter hoogte van wortelaanzetten wel het geval is. De blauwe kleur aan de rand van de meting geeft het vochttransport in het spinhout weer.

Bovenstaande beelden zijn verkregen door de meetpunten rondom de stamvoet te plaatsen op eenzelfde hoogte op 90 cm boven het maaiveld. De beelden geven blijk van een omvangrijke aantasting van het houtweefsel onder de stamvoet en wortelaanzetten. Het risico op windworp is daarmee sterk toegenomen.
