# CONSTRUCTIEVE BESCHOUWING

## MOGELIJKHEDEN BEHOUD BAKSTEENMOZAÏEK

**project:** 20240753  
**omschrijving:** RIJSWIJK – Haalbaarheid behoud kunstwerk Marimbahal

**document:** GDV-20240753-CB01  
**revisie:** a  
**datum:** 12 augustus 2024  
**status:** Definitief

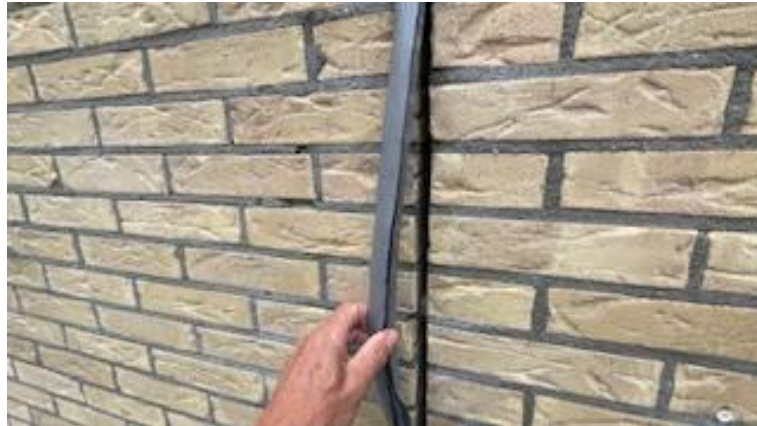
De binnenzijde van de achtergevel bestaat voor het grootste (onderste) deel uit metselwerk. Boven dit metselwerk is een plaatmateriaal aangebracht. Het binnenmetselwerk is 2x gedilateerd. In de dilatie is een profiel aanwezig dat we plaatselijk hebben verwijderd. (foto 5)

Foto 5: Metselwerkdilatatie in achtergevel

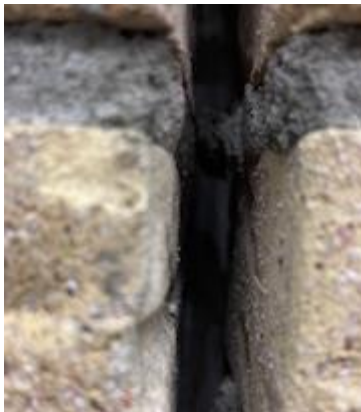
Foto 6: Kijkje in metselwerkdilatatie

De ca 15 mm brede dilatatie laat zien dat zich achter het metselwerk een spouw bevindt.

De totale wanddikte is helaas niet eenvoudig te bepalen, maar omdat zowel binnen als buiten geen staal zichtbaar is, kan worden aangenomen dat er sprake is van een spouw van minimaal 50 mm.

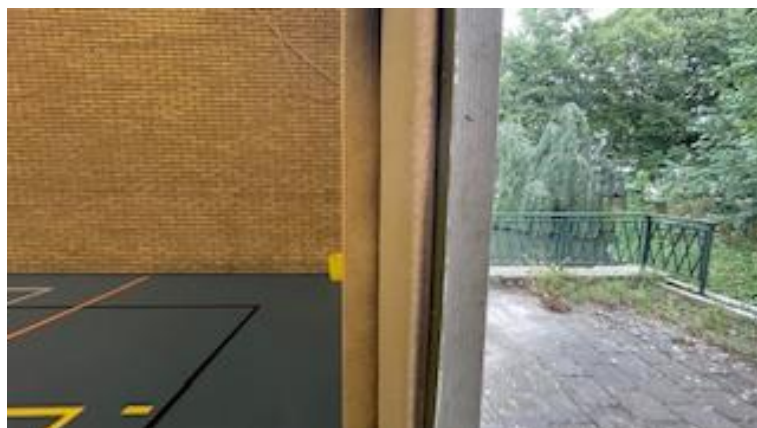
Voor de beide kopgevels, waar zowel binnen als buiten wel kolommen zichtbaar zijn, geeft foto 7 wel een beeld van de opbouw.

Foto 7: Oostgevel ter plaatse van deur.

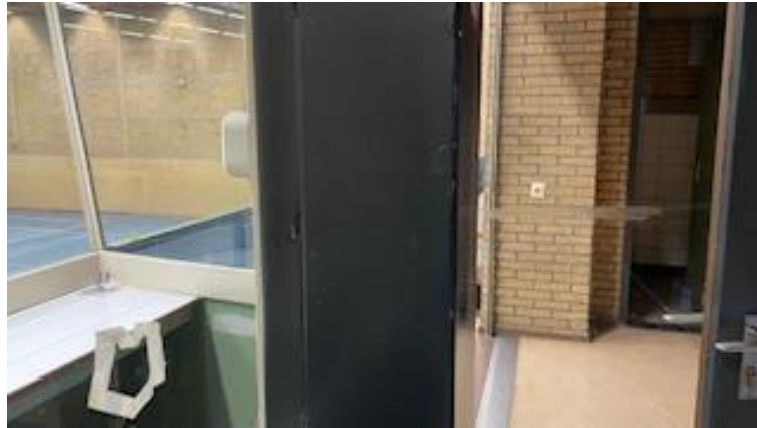
Op een drietal posities is wel iets zichtbaar van de hoofddraagconstructie. In de commentaarpositie en de twee ramen tussen de verenigingsruimten en de hal zijn de kolommen (weliswaar omkleed) zichtbaar.

Foto 8: Kolom in commentaarpositie - kokerprofiel

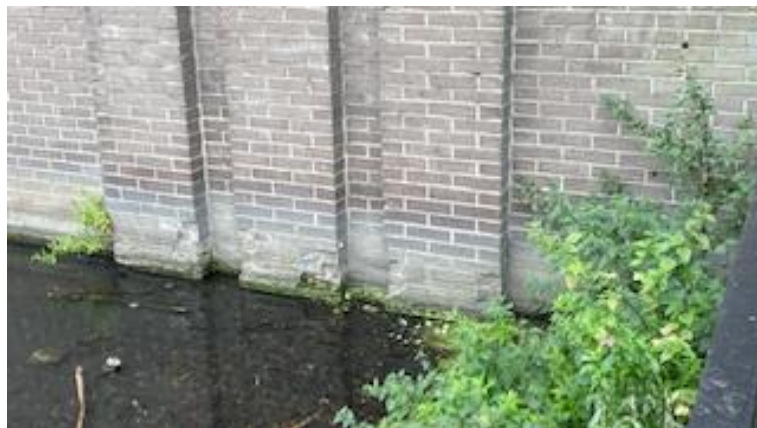
Foto 11: Aansluiting aan het wateroppervlak

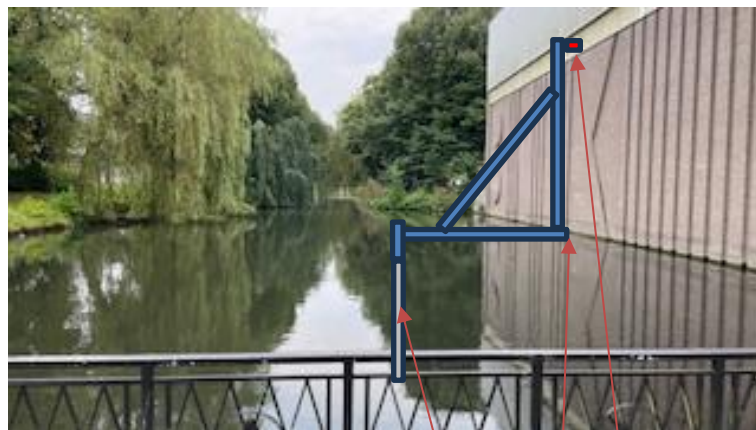
Foto 13: Principe schoorconstructie

Een tijdelijke voorziening zou kunnen worden gerealiseerd door het aanbrengen van een schoorconstructie ter plaatse van elke gevelkolom -te plaatsen in de singel- en deze te koppelen aan de gevelkolommen. Hiermee worden de bestaande kolommen gefixeerd waarna de spanten van de hal kunnen worden losgekoppeld van deze kolommen.

Voor de totale gevel volstaan 7 schoren. (2 kopgevels en 5 tussenkolommen) De schoren kunnen worden gemaakt in staal. Gedacht wordt aan HEA 200 -profielen. Aan de gevel kan de schoorconstructie worden bevestigd aan de fundering. In de singel zal voor elke schoorconstructie minimaal één profiel geheid moeten worden.
