# CULTUURHISTORISCH ADVIES DUIFHUIZERWEG 22A TE UDEN

Op de locatie Duifhuizerweg 22A te Uden bevindt zich een langgevelboerderij die in zeer slechte staat is. De initiatiefnemer wil de voormalige boerderij opknappen en gebruiken voor woondoeleinden. De gemeente Maashorst heeft gevraagd om een cultuurhistorische analyse van de bebouwing waarmee een referentiekader wordt gegeven aan de hand waarvan kan worden beoordeeld of er sprake is van reconstructie of aanpassing/vernieuwing.

De boerderij is gebouwd omstreeks 1798 (jaaranker) en omstreeks 1970 verlaten en in gebruik genomen als varkensstal.

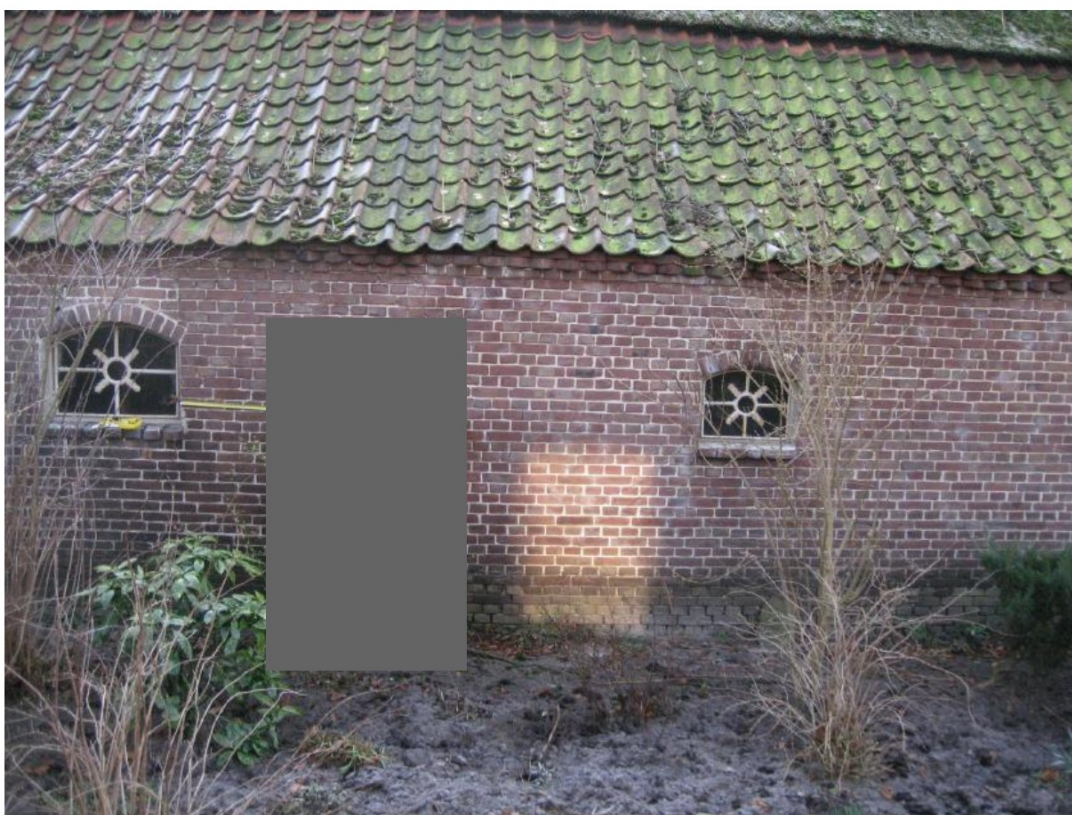
De linker zijgevel is gedeeltelijk ingestort. Alle voorheen aanwezige raampjes (waaronder ijzeren korenaartjes) zijn verdwenen. Aan de restanten van het muurwerk te zien was de bovenzijde voorzien van muizentanden. Tegen de muur was een wc aangebouwd. Deze is nog herkenbaar. De gevel bevatte diverse bouwsporen, zoals blijkt uit de foto uit 2008. Of deze allemaal nog aanwezig zijn, kon tijdens het terreinbezoek niet vastgesteld worden.

**Figuur 4** - Een deel van de linker zijgevel in 2008. Twee ijzeren stalraampjes (korenaartjes) met getoogde rollaag waren nog aanwezig. Opvallend is ook de bouwnaad tussen donkere stenen in halfsteensverband en iets lichtere stenen in kruisverband.

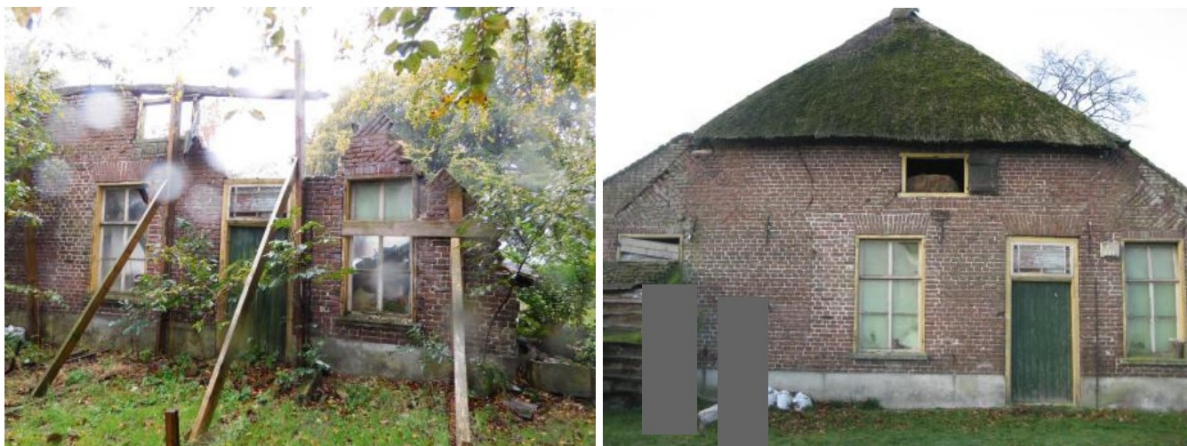
De achtergevel was de zijde waar de woning zich bevond. Er was een toegangsdeur met bovenlicht en twee zesruitsvensters, oorspronkelijk met luiken. Op de bovenverdieping bevond zich een dubbelluiks lichtopening. De kozijnen zijn nog aanwezig, maar geheel verrot. In de gevel bevinden zich meerdere muurankers, waarvan een fraai gesmeed jaartalanker (1798). Uit de bouwsporen (diverse (restanten van) vlechtingen) blijkt dat de boerderij in het verleden verbreed is en het dak verhoogd. De cementen spatrand is nog aanwezig. Tegen de gevel is later een pomphuis onder lessenaarsdak aangebouwd.

**Figuur 5** - Links de huidige situatie van de achtergevel; het gedeelte boven de deur is ongestort; de gevel is gestut. Rechts de situatie in 2008.

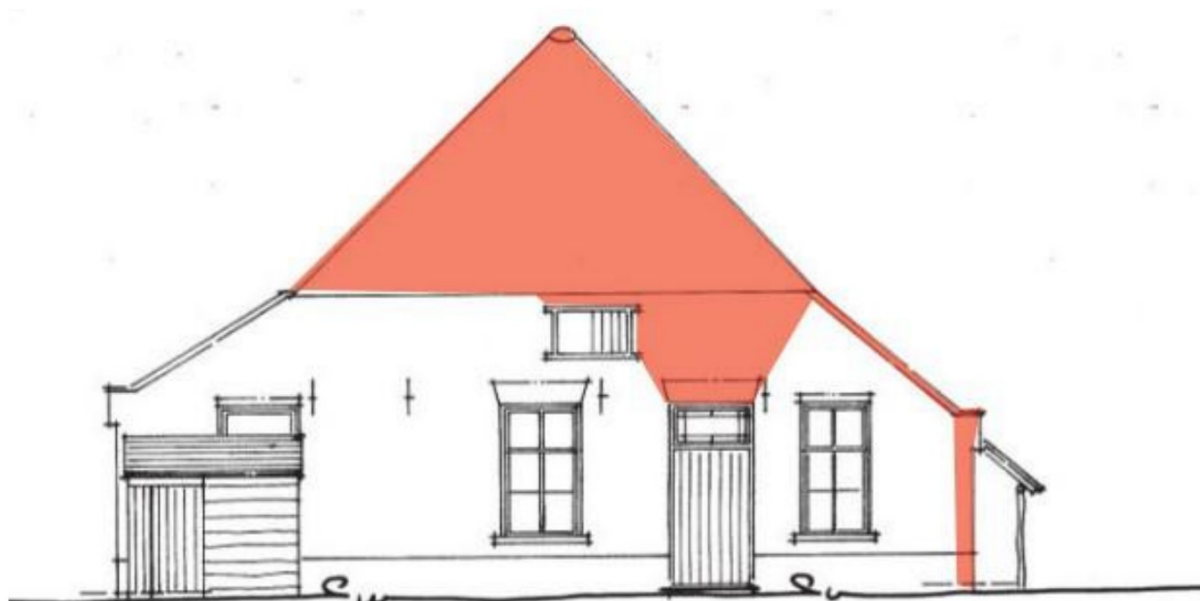
**Figuur 6** - Achtergevel zoals die oorspronkelijk was. In rood het gedeelte dat inmiddels is ingestort. Het betreft het dak en het gedeelte van het muurwerk boven de deur, inclusief hanenkam (opmetingstekening Van Hooft Architecten, 2008).

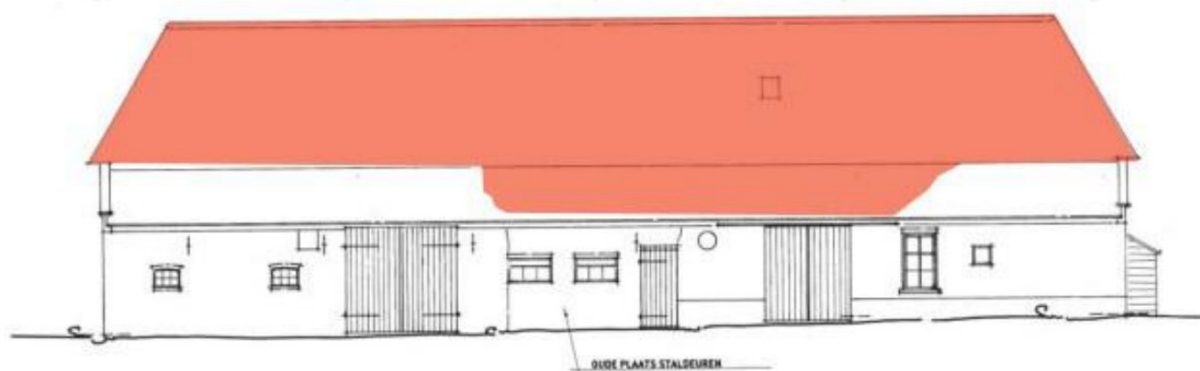
Figuur 8 - De rechter zijgevel zoals die oorspronkelijk was. In rood het gedeelte dat inmiddels is ingestort. Het betreft een groot deel van het dak (opmetingstekening Van Hooft Architecten, 2008).

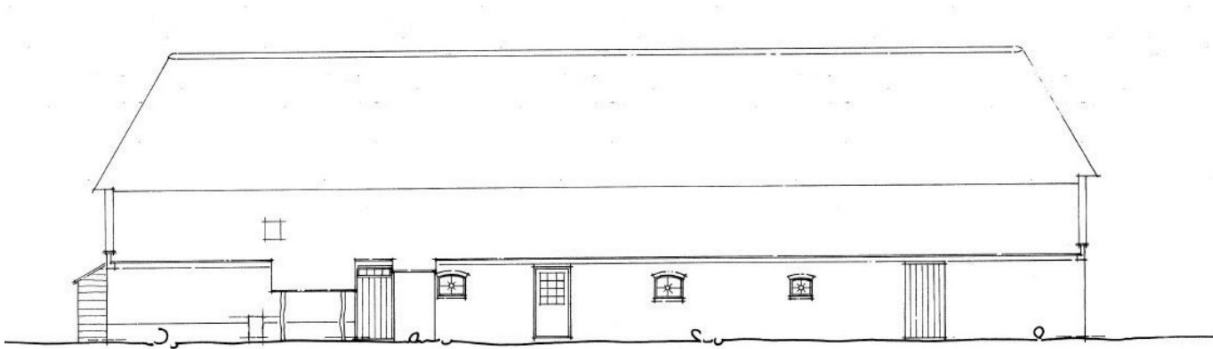
Figuur 12 - Linker zijgevel bestaand (boven) en ontwerp (rechts). Er zijn nogal wat veranderingen gepland ongeveer in het midden van deze gevel. Daar zou nog eens goed naar moeten worden gekeken of deze allemaal wel nodig zijn en of bestaande gevelopeningen daar niet in kunnen voorzien.
