# Rapportage

Bevindingen schouw, 26 mei 2021  
Groenewald

Opdrachtgever  
Gemeente Stein

Referentienummer  
2210015/20210723/DD

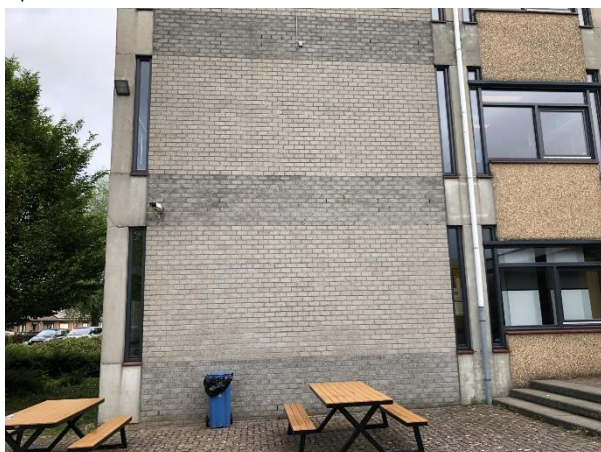
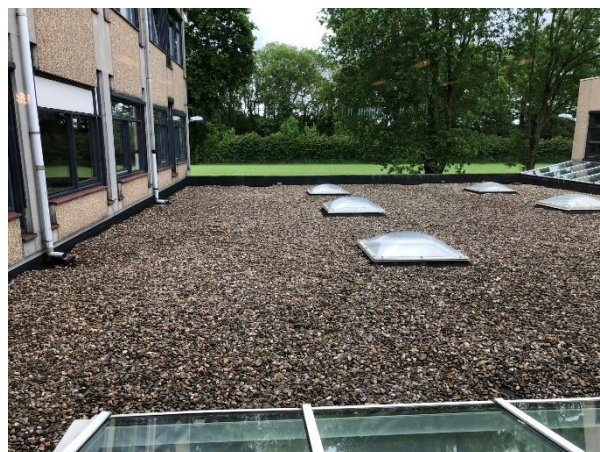
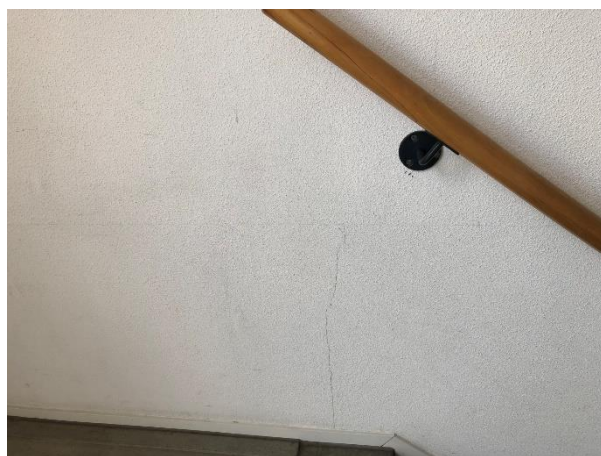
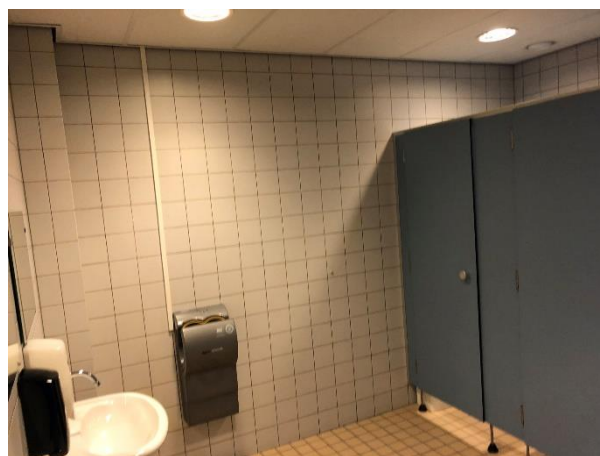
| Technische staat | | Toelichting |
|---|---|---|
| Buitenkant | 2 | De gevel is over het algemeen in een goede staat, slechts op enkele plekken is verkleuring waarneembaar. Op de meeste dakvlakken ligt grind. Het dak wordt jaarlijks onderhouden. |
| Binnenkant | 3 | De binnenwanden staan er redelijk bij. Enkele wanden hebben scheuren welke nader onderzocht dienen te worden. Waar de verlichting is vervangen door LED zijn op de plafondplaten de contouren van de vorige verlichting nog zichtbaar (zie foto 1, pagina 11). |
| Installaties | 2 | Toiletruimtes zijn schoon en goed onderhouden. |

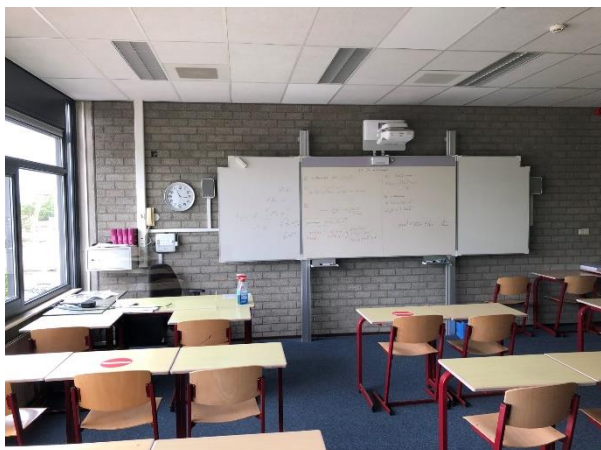
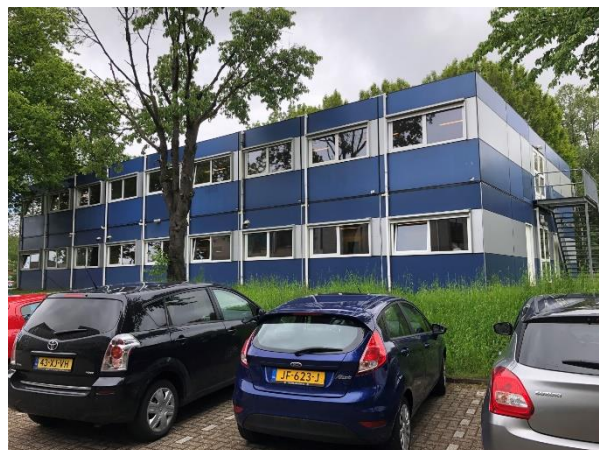
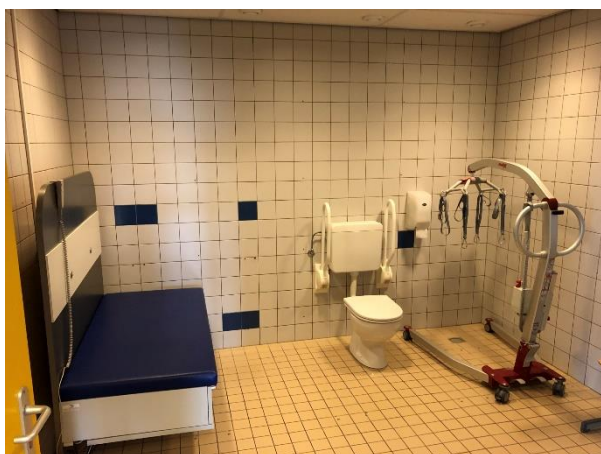
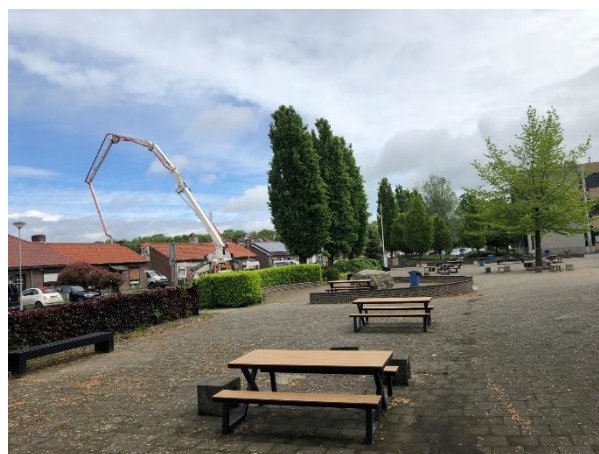
| Functionaliteit | | Toelichting |
|---|---|---|
| Onderwijsruimten | 3 | Onderwijsruimte is voldoende qua functionaliteit. Er zijn voldoende algemene en ondersteunende ruimtes zoals een aula en mediatheek. De school heeft wel te maken met ruimtegebrek waardoor nu al bijna 10 jaar gebruik wordt gemaakt van noodlokalen. |
| Werkomgeving staf en<br>facilitaire voorzieningen | 3 | De werkomgeving voor het personeel is gedeeltelijk verouderd. De noodlocatie heeft geen eigen personeelsruimtes. |
| Toegankelijkheid | 2 | Er zijn hellingbanen, een lift voor mindervaliden en een MIVA-toilet. |
| Speelplein | 3 | Het terrein biedt voldoende ruimte om buiten te pauzeren. Echter zijn er geen voorzieningen zoals een basketbal- en voetbalveld aanwezig. |

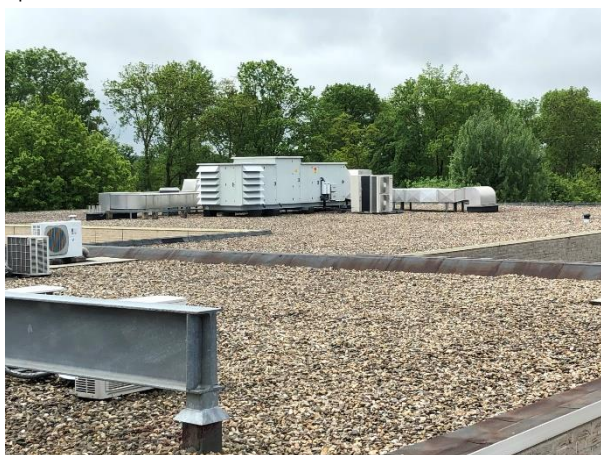
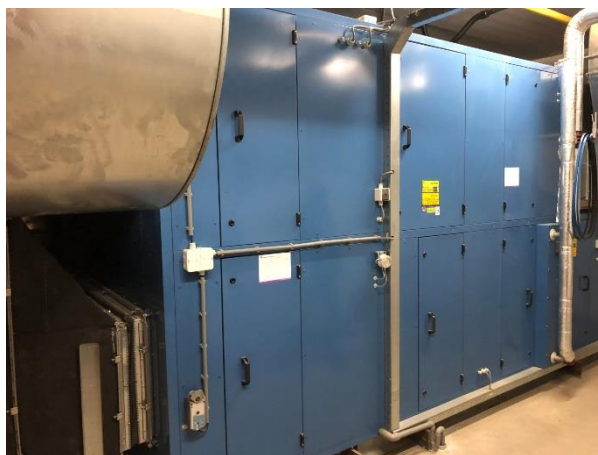
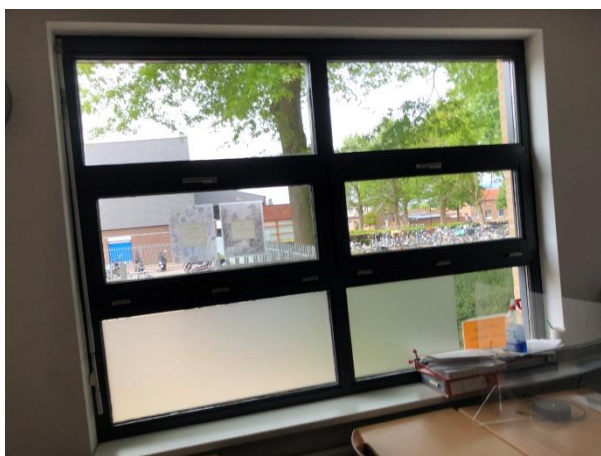
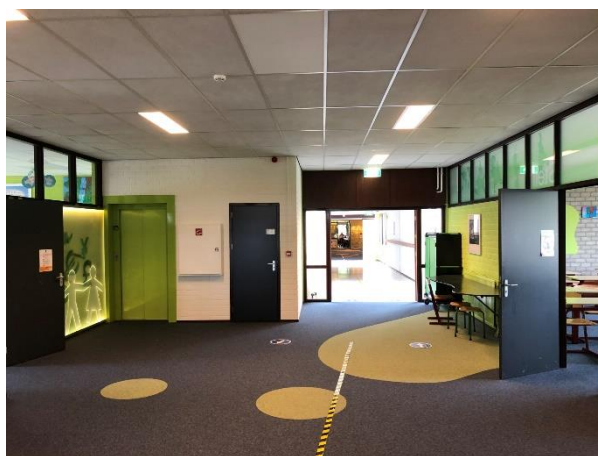
| Functionaliteit | | Toelichting |
|---|---|---|
| Ventilatie | 3 | De LBK van de D-vleugel is in 2020 vervangen. Die van bouwdeel F stamt uit 2007. De LBK van bouwdelen ABCE is verouderd en staat op de planning voor vervanging. |
| Temperatuur | 2 | De CV's van bouwdeel E zijn van 2010 en bij bouwdeel F van 2007. De beglazing van bouwdelen ABCE is rond 2019 vervangen. Hierbij moet een kanttekening gemaakt worden dat de noodlokalen een minder aangenaam klimaat hebben. |
| Licht / Geluid | 4 | De school is deels voorzien van LED verlichting, dit is in de trappenhuizen en enkele algemene ruimtes. |

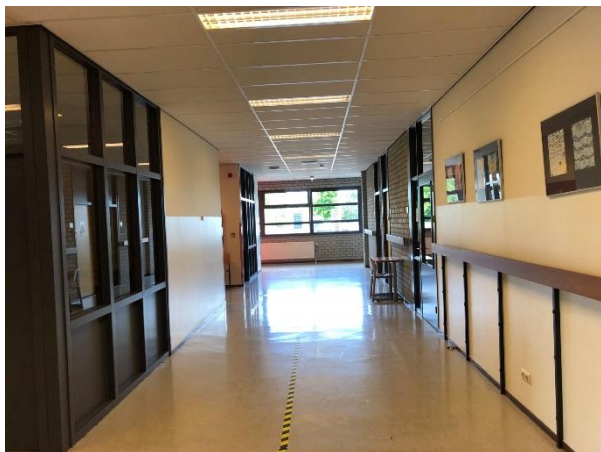
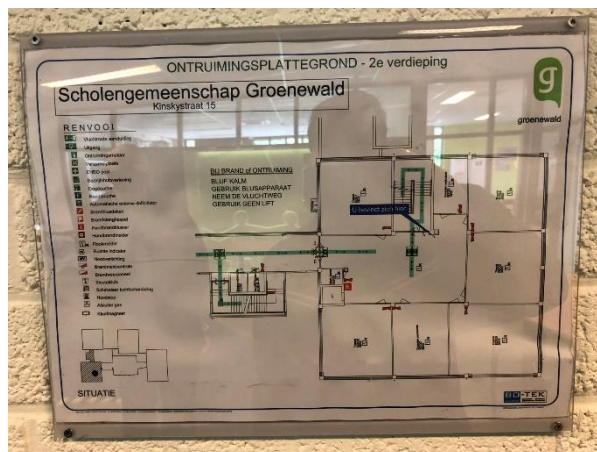
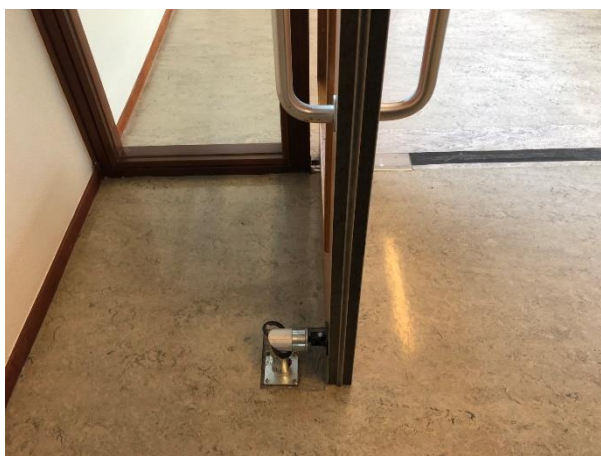
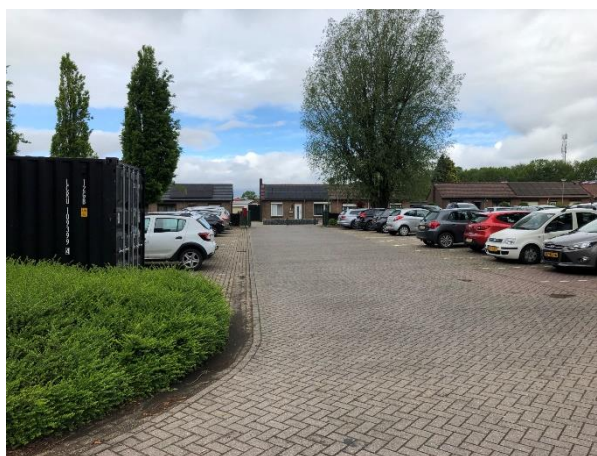
| Veiligheid | | Toelichting |
|---|---|---|
| Veiligheid in/rond gebouw | 2 | De gangen zijn breed genoeg, er lopen geen losse kabels over de vloer. Vluchtroutes zijn duidelijk aangegeven en branddeuren zijn voorzien van kleefmagneten. |
| Verkeersveiligheid | 3 | De school ervaart regelmatig last bij de ophaal- en brengmomenten, het is echter niet dagelijks. De parkeergelegenheid is voldoende. De school ligt niet aan een drukke weg. |
| Vandalisme | 2 | De school ervaart geen last van vandalisme. De jongeren die in de avond en/of weekenden het terrein bezoeken laten het over het algemeen netjes achter. |

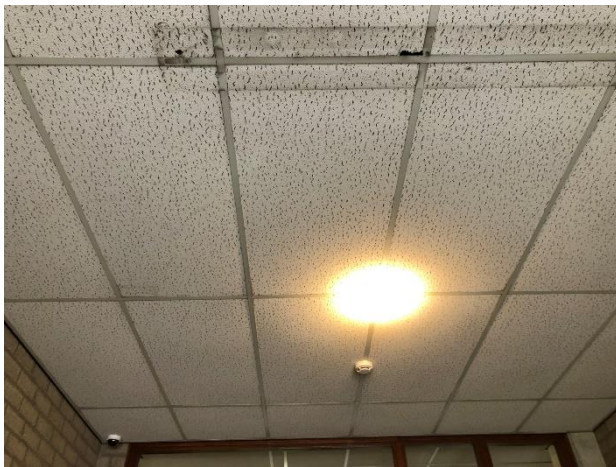
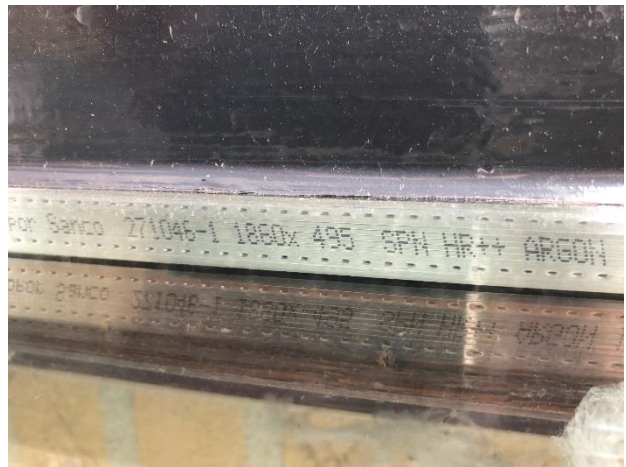
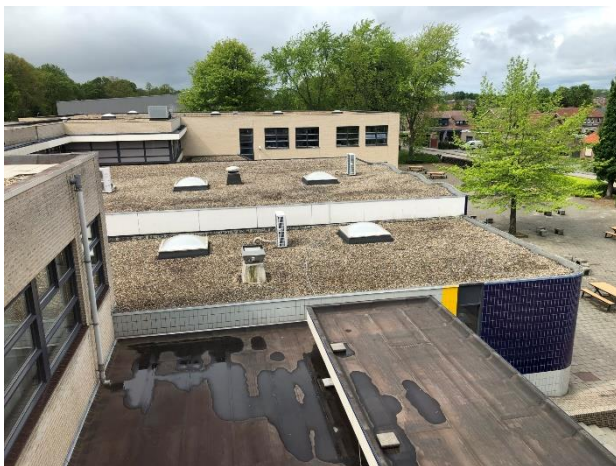
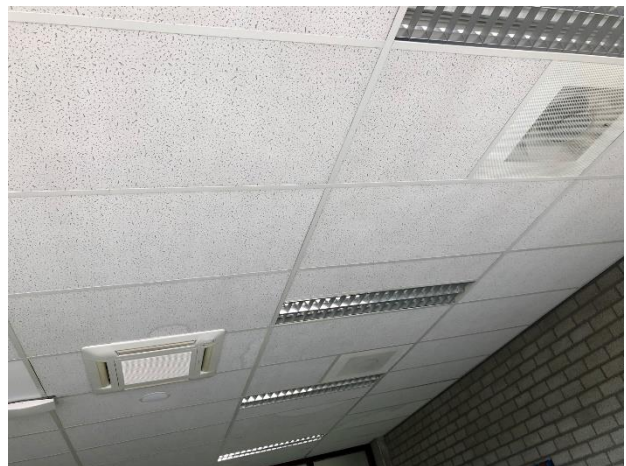
De school heeft maatregelen genomen om de duurzaamheid te verbeteren. De verlichting is in trappenhuizen vervangen door LED en het enkel glas van bouwdelen ABCE is in 2019 door HR++ dubbelglas vervangen.

De school heeft plannen voor het aanbrengen van zonnepanelen op enkele dakvlakken. Tevens zijn alle dakvlakken geïsoleerd. Hiernaast is de school bezig met het stapsgewijs vernieuwen van de stookruimtes.

Wij adviseren de conventionele verlichting van de overige ruimtes te vervangen door LED daar de terugverdientijd meestal relatief kort is met zo'n 5 jaar. De school is bezig dit gespreid over een langere periode te realiseren.
