# Analyse verbeteren verkeersveiligheid rotonde Toneellaan- Zijdewerf-Brechtzijde

Jan van Zoomeren  
7 april 2025

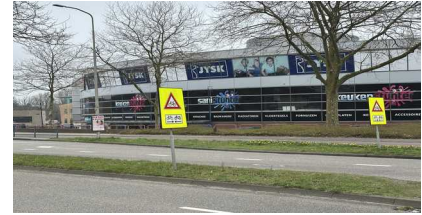
### 1) De zichtbaarheid op de rotonde.

- Toevoegen van een vooraankondiging vanaf de Toneellaan. Een vooraankondiging is standaard niet noodzakelijk maar wordt alleen bij slecht zicht op de rotonde toegepast. (Voorbeeld rotonde Zwaardslootseweg)
- Bestaande borden zoals de L02 vervangen door borden met een gele achtergrond. Deze borden verhogen de zichtbaarheid.

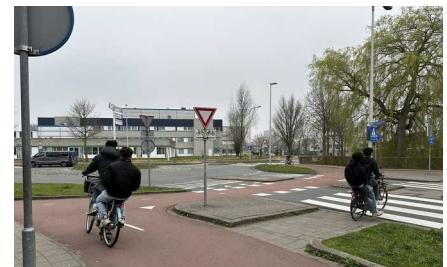
### 2) Obstaten die het zicht op bijvoorbeeld fietsers belemmeren.

- De informatiehaven en de haag liggen in de stopzicht driehoek. Uitgaande van een iets lagere V85 op de Toneellaan en de V85 op de rotonde gaan we uit van een snelheid van 35 km/uur. Op basis van deze snelheid en een reactietijd van 1 sec komen we op een stopzicht van afgerond 25 meter. Dit betekent dat de haven met 7,5 meter ingekort moet worden en de haag met 2,75 meter. Rekening houdend met de snelheid van een e-bike (25 km/uur) en een bromfiets (30 km/uur) zal ook deze groep zicht willen hebben op een naderende auto. Bij het inkorten van de haven en haag zal het zicht ongeveer 18 meter zijn.

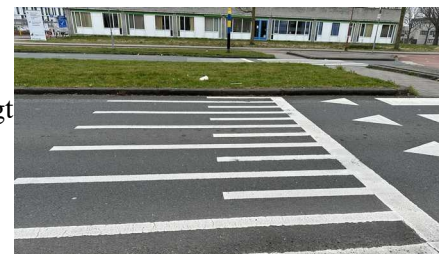
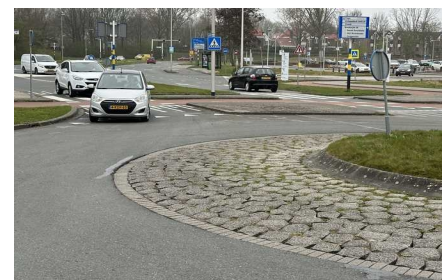
- Vanuit de snelheidsanalyse blijkt dat de naderings-snelheid om de wegvakken lager liggen dan de wettelijke maximale snelheid. De gemiddelde aanrijssnelheid van de drietakken ligt op 38 km/uur met de Brechtzijde als hoogste met 40,5 km/uur. Zorgelijker is het dat de V85 op de rotonde niet afneemt. De V85 op de drievakken rondom de rotonde hebben een gemiddeld van 38 km/uur met het wegvak Brechtzijde-Toneellaan zelfs 42 km/uur.

- Er zijn wel taludstrepen aangebracht bij de VOP en de (brom-)fietspad maar die zijn alleen visueel en niet fysiek. Hier gaat nauwelijks remming vanuit. Het aanbrengen van een drempel is daarom gewenst (aankomend en vertrekkend). Aandachtspunt is de aanwezigheid van een eerste hulpdienst aan de Brechtzijde.

- Een ander verbeterpunt is kan ook genoemd worden het verhogen van de overrijdbare strook rondom de rotonde. Nu kunnen auto's hiervan gemakkelijk gebruik maken waardoor men sneller kan rijden. (zie de strook waar geen gras groeit) Bij het verhogen van de overrijdbarestrook zou de rijbaan tevens versmald kunnen worden van 5,50m naar 5,00m. Dit vermindert de bocht tussen de twee aansluitingen Toneellaan-Zijdewerf.

- Het versmallen van een rijbaan naar de rotonde van 4,00m naar 3,50m is ook een mogelijkheid om de rijhoek en daarmee de bocht te verkleinen.
- Een andere mogelijkheid is om de bocht naar de rotonde te verkleinen van 12,00m naar bijvoorbeeld 8,00m. Aangezien de overrijbarestrook heel breed zou dit moeten kunnen.
