**Nebest Duikinspectie B.V.**

## Aanlegsteiger Doesburg

### Gericht technische inspectie

Opdrachtgever CR Projectbureau BV  
Rapportnummer 37982  
Status Definitief  
Rapportdatum 30 januari 2020  
Uitvoering Ing. F. Boer, ing. N.A. Schimmel, J.J.J. de Bruyn  
Projectleider Ing. F. Boer

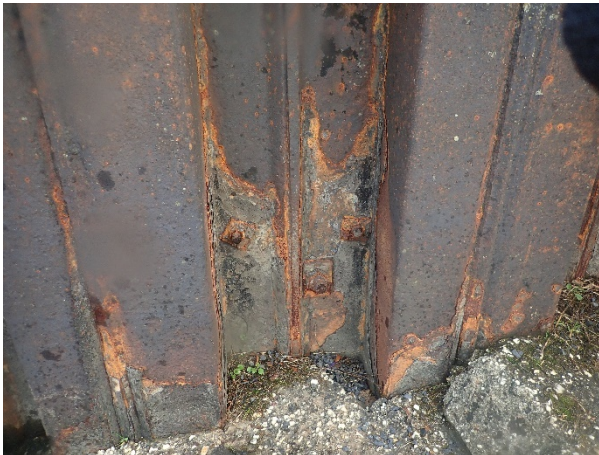
| Letter | Omschrijving | Foto |
|---|---|---|
| Alg. | De zichtbare boutkoppen van de vermoedelijke verankering van de damwandconstructie zijn aan de voorzijde uniform gecorrodeerd met daarop een roestproduct tot 5 mm. | figuur 6.1 |

Figuur 6.1: Corrosie boutkoppen.

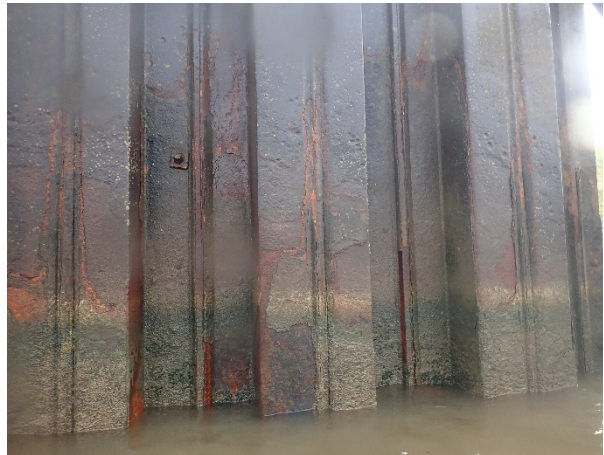
| Letter | Omschrijving | Foto |
|---|---|---|
| Alg. | In de atmosferische- en spatzone zijn de damwandplanken over het gehele oppervlak gecorrodeerd met een roestproduct tot 5 mm. Over circa 50% van het oppervlak is putcorrosie aangetroffen met putten tot 25 mm in diameter en een diepte tot 3 mm. In de permanente onderwaterzone is over circa 5% van het oppervlak putcorrosie aangetroffen met putten tot 10 mm in diameter en een diepte tot 1 mm, het overige oppervlak is uniform gecorrodeerd met een roestproduct tot 6 mm. | figuur 6.2<br>figuur 6.3<br>figuur 6.4 |

Figuur 6.2: Overzicht corrosie spatzone.

In de atmosferische zone is een afname van 15% aangetroffen. Geadviseerd wordt een rekenkundige controle uit te voeren om de minimale restdikte te bepalen. Aan de hand hiervan kan ook beoordeeld worden welke maatregelen zinvol zijn.

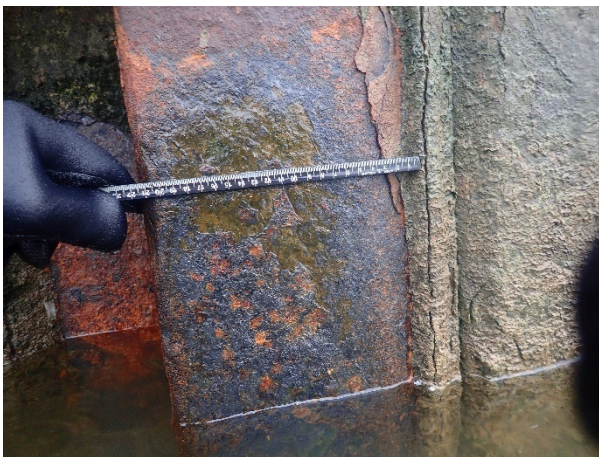
Figuur 6.3: Corrosie spatzone.

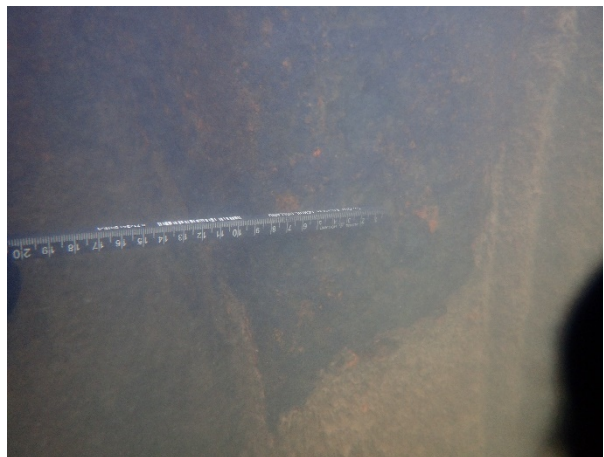
Figuur 6.4: Corrosie permanent onderwaterzone.

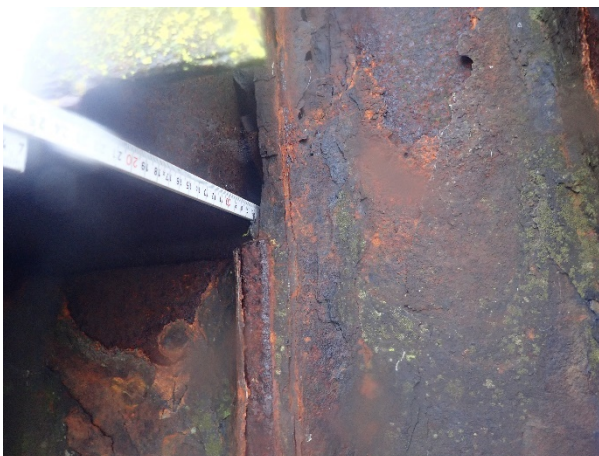
| Letter | Omschrijving | Foto |
|---|---|---|
| Alg. | Op de aansluiting van de damwand met de deksloof zijn diverse gaten in de constructie aangetroffen. Eveneens zijn in de overgang van de hoge naar middelste constructie gaten in de damwandplank aanwezig. | figuur 6.5 |

Aan de aanlegsteiger zijn diverse schades aangetroffen. In de stalen damwandplanken zijn in de atmosferische zone direct onder de deksloof gaten aangetroffen, waardoor uitspoeling plaatsvindt. De gaten zijn vermoedelijk ontstaan als gevolg van dooizouten, waarbij het smeltwater achter de deksloof wegloopt. Door de dooizouten treedt een plaatselijk verhoogde materiaalafname op met de aangetroffen gaten tot gevolg.

Figuur 6.5: Gaten damwand met aansluiting deksloof.

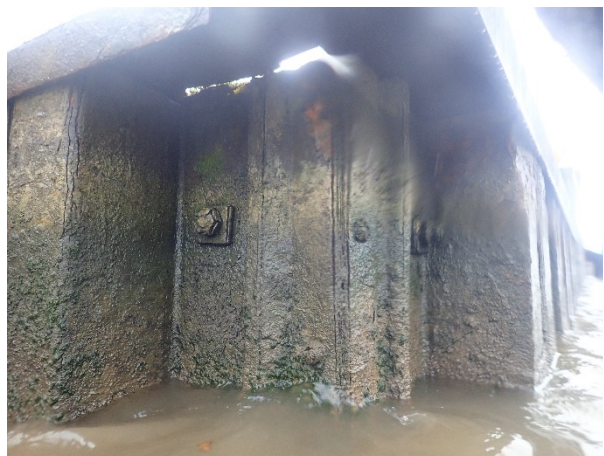
| Letter | Omschrijving | Foto |
|---|---|---|
| Alg. | Op de hoeken is een passtuk toegepast, deze is bevestigd met klinknagels. De klinknagels vertonen forse materiaalafname. | figuur 6.6 |

Figuur 6.6: Corrosie klinknagels passtuk.

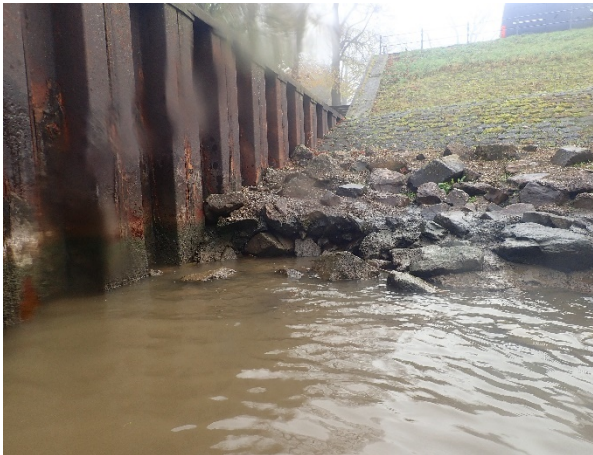
| Letter | Omschrijving | Foto |
|---|---|---|
| Alg. | De oeverbescherming bestaat uit stortsteen met colloïdaal beton. Rond de waterlijn is dit gedeeltelijk weggespoeld over 2 m <sup>2</sup> , de schade is aan beide kanten van de oever op de aansluiting van de constructie aangetroffen. | figuur 6.7 |

Figuur 6.7: Aansluitende oeverbescherming.

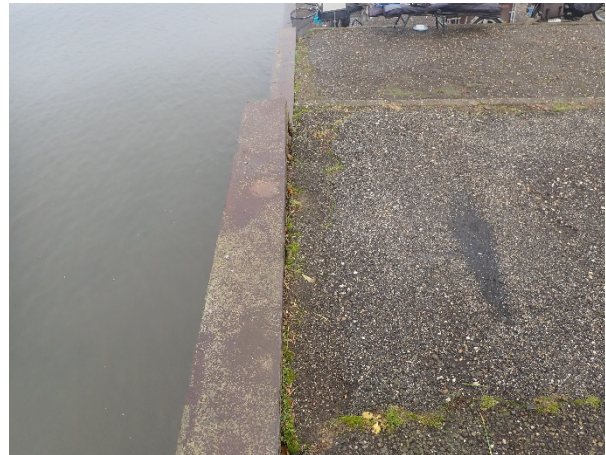
| Letter | Omschrijving | Foto |
|---|---|---|
| Alg. | De asfaltverharding aan de achterzijde van de constructie is gedeeltelijk weggespoeld, de verharding is verzakt. | figuur 6.8<br>figuur 6.9 |

De asfaltverharding vertoont enkele verzakkingen achter de deksloof en ter plaatse van de betonnen elementen. De betonnen elementen zijn beschadigd en gescheurd.

Figuur 6.8: Verzakking asfaltverharding.

Aan de constructie zijn op korte termijn geen maatregelen benodigd, wel wordt geadviseerd de aanwezige gaten in de verharding te herstellen. De gaten in de verharding kunnen worden gevuld met bitumen in combinatie met koud asfalt.

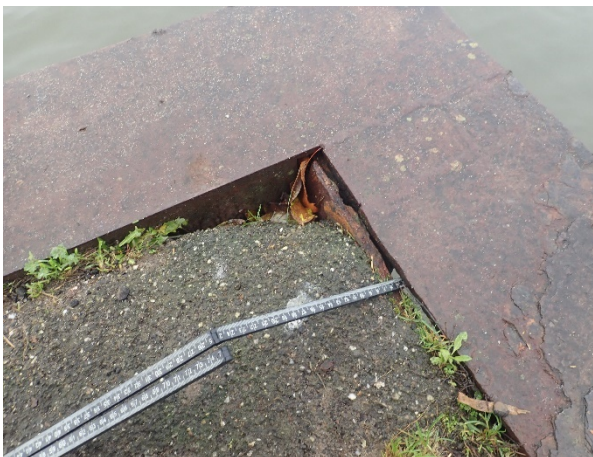
Figuur 6.9: Verzakking asfaltverharding.

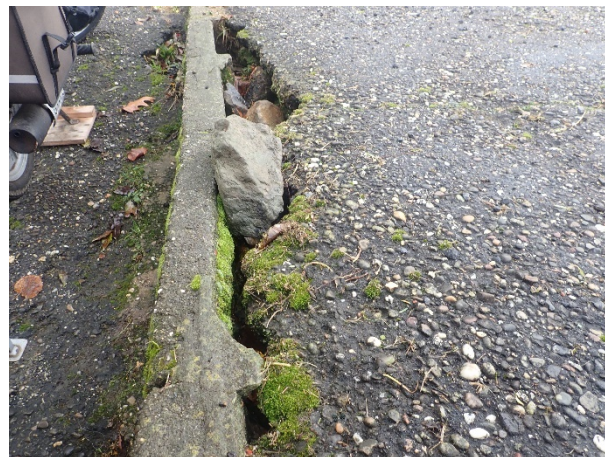
| Letter | Omschrijving | Foto |
|---|---|---|
| Alg. | De verharding op de aansluitende betonnen elementen is gescheurd en ontbreekt gedeeltelijk. | figuur 6.10 |

Figuur 6.10: Weggespoelde asfaltverharding.

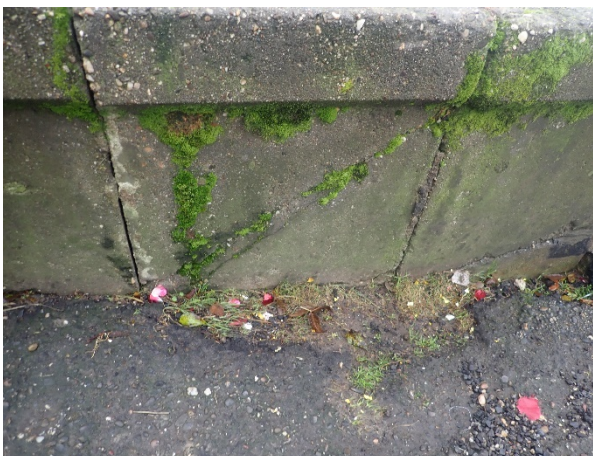
| Letter | Omschrijving | Foto |
|---|---|---|
| Alg. | De betonnen elementen tussen het lage en middelste gedeelte zijn gescheurd en verkeren in slechte staat. | figuur 6.11 |

Figuur 6.11: Gescheurde betonelementen.

Indien groot onderhoud wordt uitgevoerd wordt geadviseerd de betonnen elementen gedeeltelijk of geheel te vervangen.

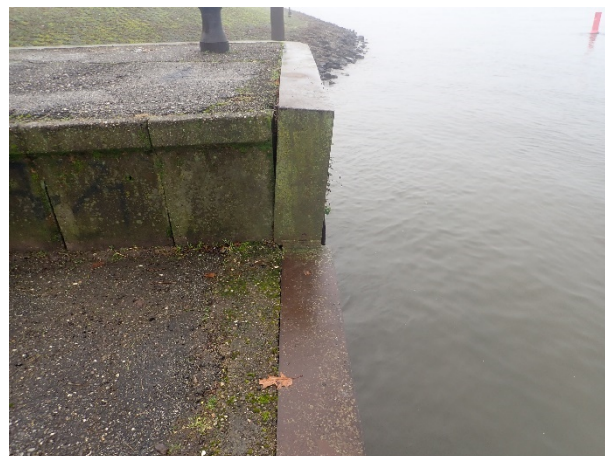
| Letter | Omschrijving | Foto |
|---|---|---|
| Alg. | De deksloof tussen het hoge en midden gedeelte staat scheef, hierdoor kan uitspoeling met de aansluitende betonnen element ontstaan. | figuur 6.12 |

Figuur 6.12: Scheve deksloof met kier.
