**Het Patronaat Epen**

**Statusrapport**

**24HPR097-00**

**11 september 2024**

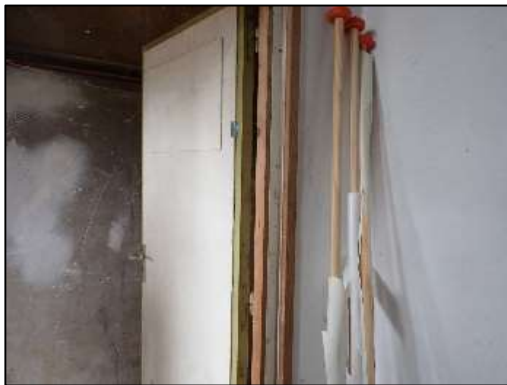
Aangezien het pand oorspronkelijk uit 1900 dateert en tot ongeveer 1992 nog asbesthoudende materialen werden toegepast, bestaat de kans dat asbesthoudende materialen in het gebouw aanwezig zijn. Tijdens de inspectie is in de cv-ruimte in de kelder asbestverdachte beplating waargenomen zie onderstaande foto.

Asbestverdacht materiaal

Bij grootschalige renovatiewerkzaamheden is het advies een asbest inventarisatie (type B; destructief) te laten uitvoeren om in kaart te brengen óf en waar asbest in het gebouw is toegepast.

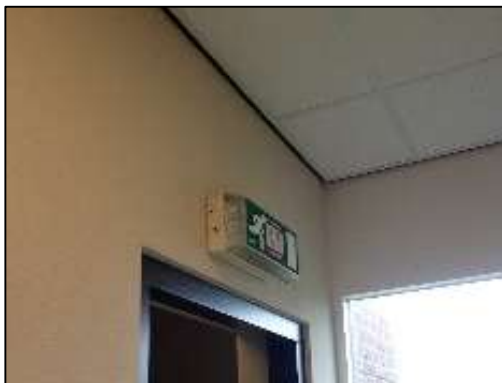
In het gebouw zijn tijdens de inspectie geen vluchtplattegronden waargenomen, noodverlichting en vluchtwegaanduiding zijn wel aanwezig. een deel van de noodverlichting is verouderd en een deel is reeds vernieuwd. Brandscheidingen en compartimenten zijn niet getoetst aan wet- en regelgeving.

Oude vluchtwegaanduiding met oud pictogram

Advies is een toetsing brandveiligheid te laten uitvoeren om noodzakelijke aanpassingen te inventariseren.

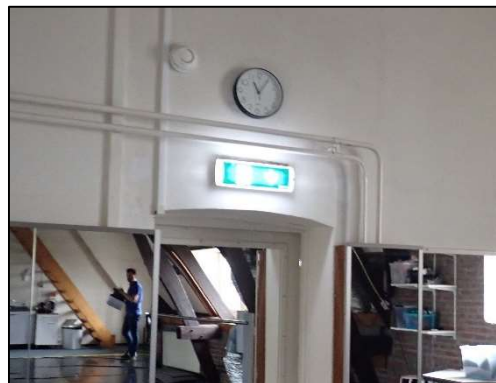
Nieuwe vluchtwegaanduiding met nieuw type pictogram

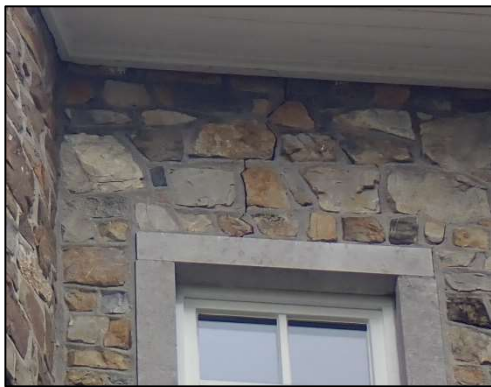
De buitenwanden van het oorspronkelijke deel bestaan uit natuursteen met blauwstenen omlijstingen rond de gevelopeningen. De gevels en gevelelementen verkeren over het algemeen in goede staat. Ter plaatse van de rechter zijgevel (zuidgevel) is boven een van de ramen op de verdieping scheurvorming waargenomen. Wij adviseren om een constructief onderzoek uit te laten voeren naar de scheurvorming in de gevels.

Scheurvorming t.p.v. zuidgevel

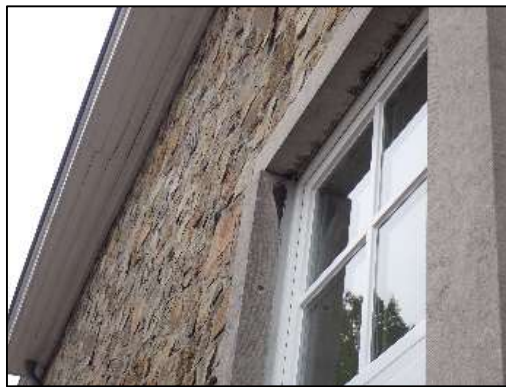
De blauwstenen omlijstingen staan deels uit het lood, volgens de contactpersoon ter plaatse zijn betreffende lijsten reeds verankerd.

Scheefstand blauwsteen omlijsting t.p.v. westgevel

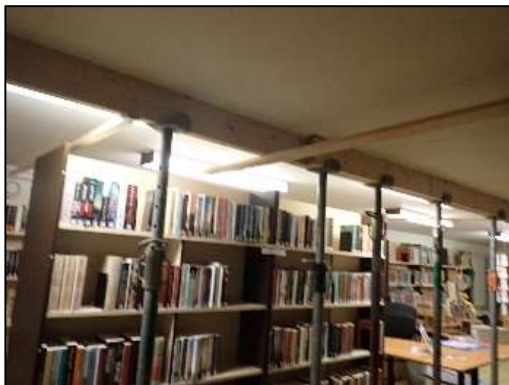
In het verleden is geconstateerd dat de begane grond vloer in de zaal onvoldoende stijf is bij hoge belasting. Deze vloer is zodoende ondersteut, de constructieve staat van de overige vloeren in het pand is niet bekend. Advies is een constructief advies op te laten stellen voor de begane grond en verdiepingsvloer en de hierin aanbevolen werkzaamheden uit te voeren.

Stutten t.p.v. souterrain

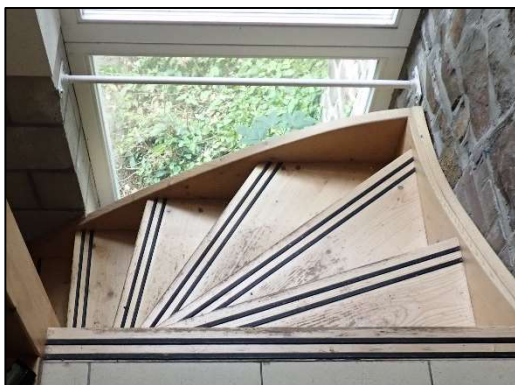
In het pand zijn diverse houten en stenen trappen voorzien. Deze trappen verkeren over het algemeen in goede staat. Het lakwerk op de houten trap achter de bar vertoont slijtagesporen. Ter voorkoming van vervolgschade is het advies de trap op korte termijn te voorzien van een nieuwe laklaag.

Slijtagesporen lakwerk houten trap

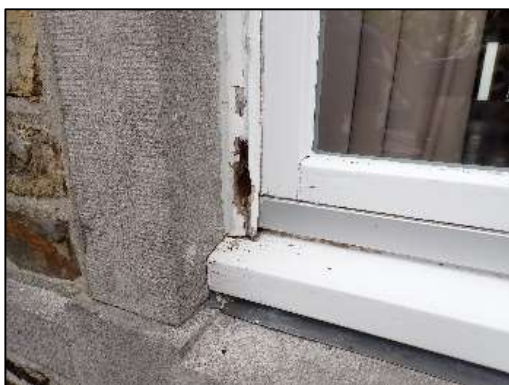
De buitenwandopeningen zijn voorzien van houten kozijnen, deels oude kozijnen met enkel glas en deels nieuwe kozijnen met HR++ glas. Het schilderwerk op de kozijnen is in matige staat. Een groot deel is verkrijt en plaatselijk bladdert het af. Zodoende is het houtwerk op diverse plaatsen aangetast door houtrot.

Houtrot t.p.v. westgevel

Advies is de kozijnen op korte termijn te repareren en te herschilderen. Ter voorkoming van onherstelbare schade.

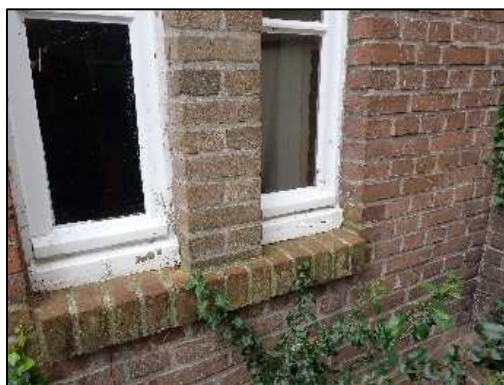
Noordgevel, afbladderend schilderwerk

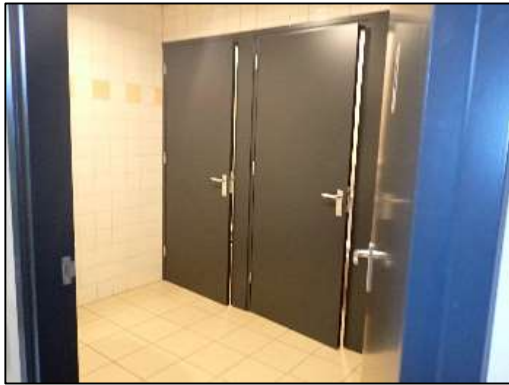
Houten kozijnen toiletten

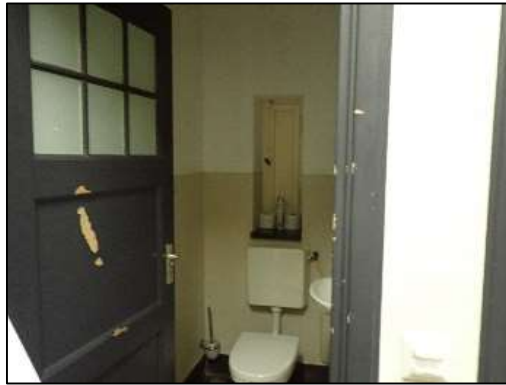
De binnenwandopeningen bestaan uit houten en kozijnen en deuren. De bescherm laag op de houten binnenwandopeningen is plaatselijk beschadigd. Over het algemeen verkeren de kozijnen deuren en het schilderwerk hierop in redelijke tot goede staat. Uit esthetisch oogpunt is het advies de binnenkozijnen en -deuren te herschilderen.

Beschadigingen schilderwerk op kozijn en deur

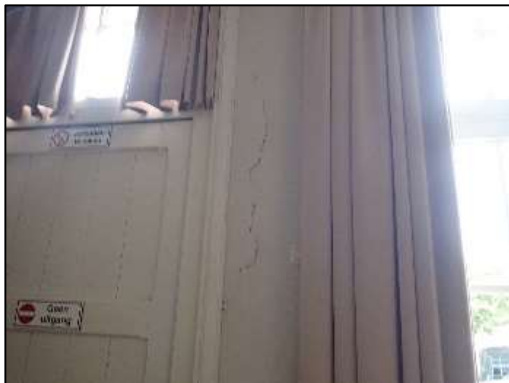
De afwerkingen zijn over het algemeen in redelijke tot goede staat, plaatselijk zijn slijtagesporen en/of vervuiling waargenomen. Incidenteel is er scheurvorming in de binnenwandafwerkingen waargenomen, de oorzaak hiervan is tijdens de inspectie niet duidelijk geworden. Advies is de oorzaak van de scheurvorming te onderzoeken en de ontwikkeling te monitoren. Vanwege uitstraling is het aan te bevelen de wanden opnieuw te schilderen.

Binnenwanden zaal, scheurvorming

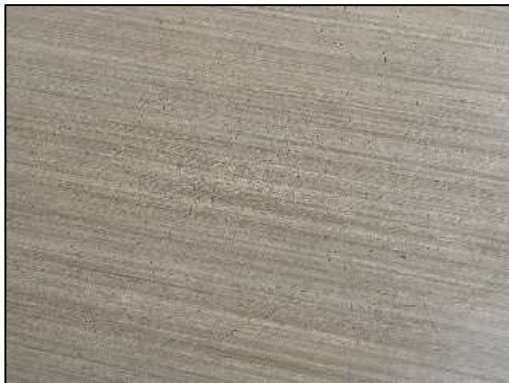
Met name de linoleum vloerafwerking vertoont slijtagesporen en is regelmatig dof. Advies is deze vloerafwerking te vervangen zodra de constructieve vloer is vervangen c.q. verstevigd. Op diverse plaatsen is vervuiling of verkleuring van het tapijt waargenomen, zodoende is het advies het tapijt te vervangen.

Slijtagesporen linoleum vloer zaal

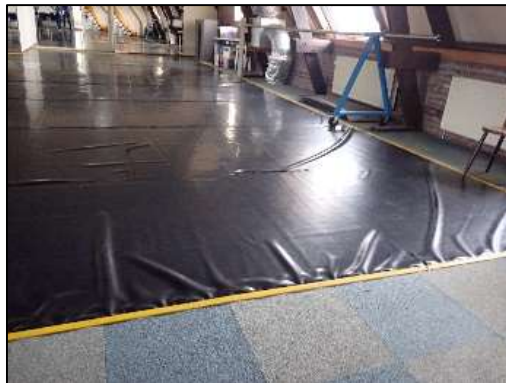
De zaal op de verdieping wordt gebruikt als danszaal. Deze zaal is voorzien van tapijt als vloerwerking, maar dit is niet geschikt voor dit gebruik. Als (nood)oplossing is het tapijt afgedekt met zeil. Dit zeil is op diverse plekken aan het plooiën c.q. los waardoor struikelgevaar ontstaat. Indien de gemeente ervoor kiest dergelijk gebruik te faciliteren is het advies is de vloerafwerking in deze ruimte te vervangen voor een parketvloer. Dit is echter geen onderdeel van de kostenraming voor instandhouding van de huidige situatie c.q. wegwerken van achterstallig onderhoud.

Plooiende c.q. losse afdekking tapijt t.b.v. gebruik als danszaal

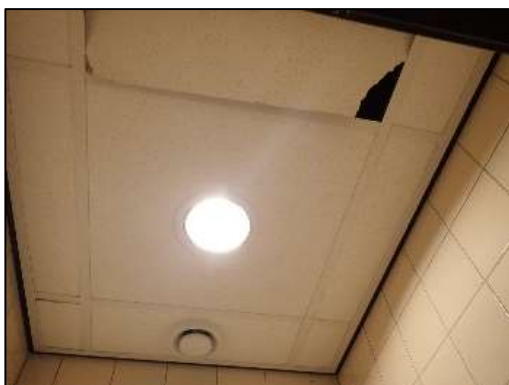
De plafondafwerkingen zijn in goede staat. Plaatselijk zijn beschadigingen van de systeemplafonds waargenomen, zodoende wordt geadviseerd defecte plafondplaten uit te wisselen. Het schilderwerk op de plafonds is plaatselijk vervuild. Ter plaatse van de garderobe zijn sporen van(oude) lekkages, mogelijk zijn deze afkomstig van het bovengelegen platte dak. Vanwege esthetica is het advies is oorzaak van de lekkagesporen te achterhalen, deze te verhelpen en de plafonds (tezamen met de wanden) te herschilderen.

Beschadiging systeemplafond

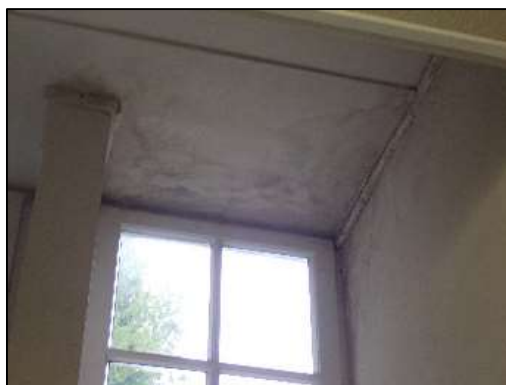
Plafondafwerking garderobe (vochtsporen)

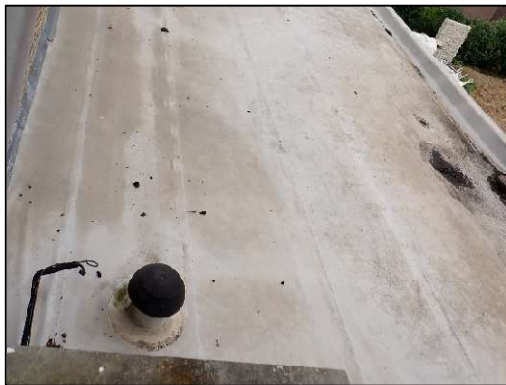
De dakafwerkingen verkeren over het algemeen in goede staat. De PVC afwerking vertoont vervuiling en blazen c.q. plooien. De bitumen afwerking vertoont beginnende craquelé. Vervanging van de daken is op korte termijn is niet geprognostiseerd.

Vervuilde PVC dakafwerking

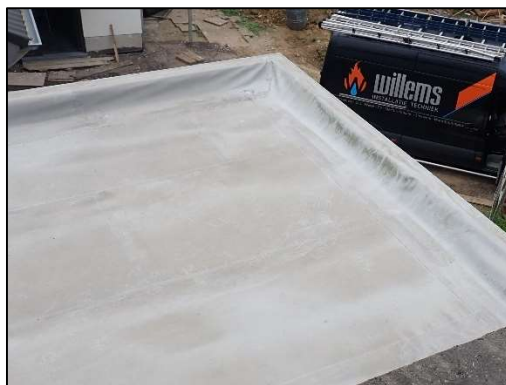
Ploovorming PVC dakafwerking

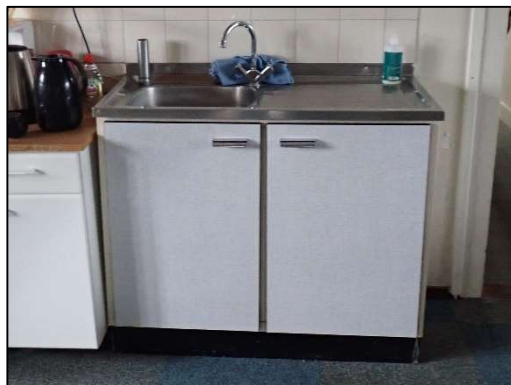
De bar en achtergelegen keuken zijn in redelijke tot goede staat. De pantry's zijn verouderd en vertonen enkele beschadigingen c.q. slijtagesporen. Zodoende is het advies de pantrymeubels te vervangen.

Verouderde pantry

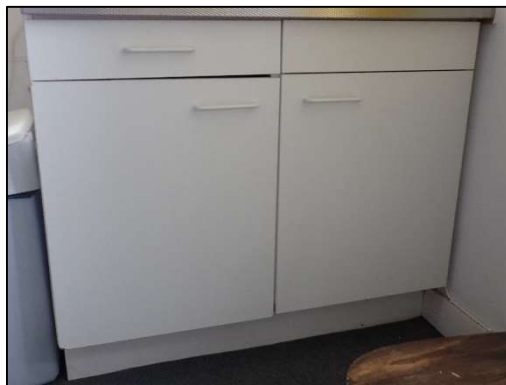
Frontjes pantry uit het lood

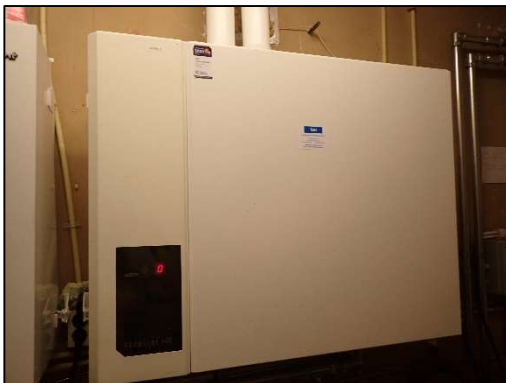
De ketels ten behoeve van de oudbouw naderen het einde van hun theoretisch technische levensduur. Advies is om deze op korte termijn te vervangen om het bedrijfsproces te waarborgen.

cv-ketel oudbouw

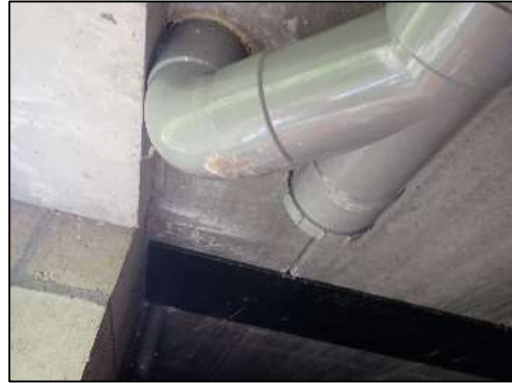
Het pand is voorzien van zinken goten en uitwendig geplaatste PVC hemelwaterafvoeren. De binnenriolering is - voor zover zichtbaar- uitgevoerd in PVC. Volgens de contactpersoon ter plaatse lekt een van de verbindingen van riolering incidenteel, een oorzaak is niet waargenomen. Over het algemeen zijn geen problemen met betrekking tot het functioneren van de riolering bekend.

Incidenteel lekkende PVC riolering

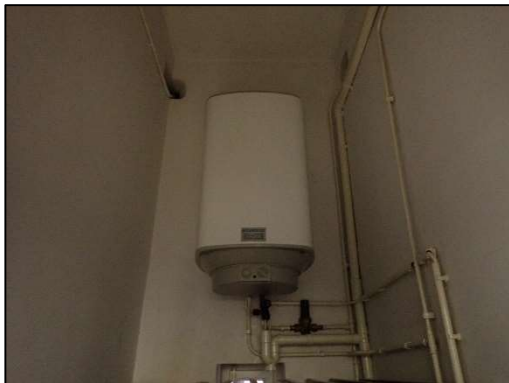
Er zijn geen gebreken bekend ten aanzien van de waterleidingen of boilers. Op basis van de staat is aangenomen dat beide boiler het einde van hun theoretisch technische levensduur naderen.

Close-up boiler nabij garderobe

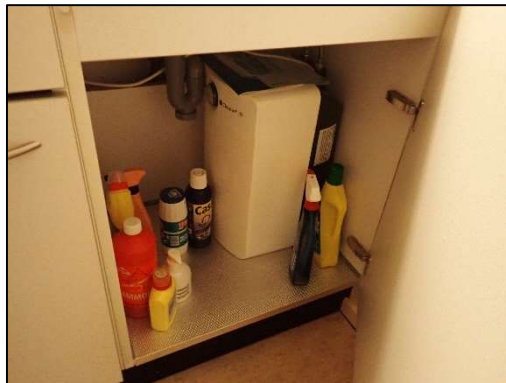
Close-in boiler t.p.v. pantry bibliotheek

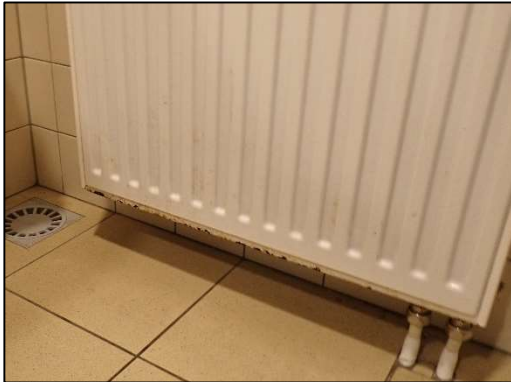
Ter plaatse van de sanitaire groepen is corrosie aan de onderzijde van enkele radiatoren waargenomen. Incidenteel zijn corrosiesporen waargenomen aan het leidingwerk. Volgens de contactpersoon ter plaatse zijn er momenteel geen lekkages van de cv-systeem bekend. Advies het leidingwerk en de betreffende radiatoren te behandelen ter voorkoming van vervolgschade.

Corrosie radiator sanitaire ruimte

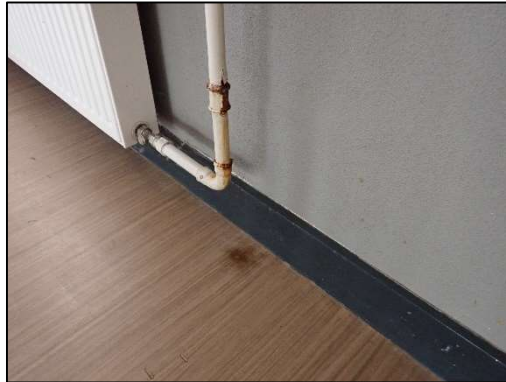
Corrosie leidingwerk

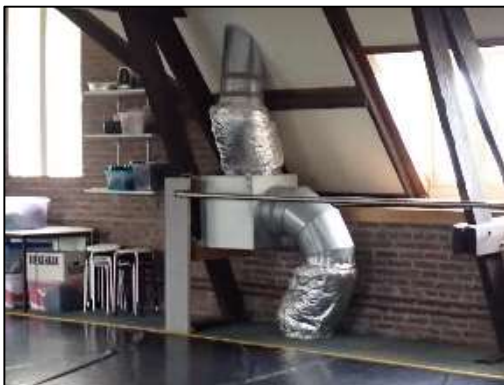
Op de ventilator ter plaatse van de zaal op de verdieping is een typekaartje waargenomen waaruit blijkt dat deze uit 2007 dateert. De overige ventilators verkeren in redelijke tot goede staat.

Verouderde ventilatiebox zaal

Er is niet getoetst of deze installaties voldoen aan de ventilatie eisen van het besluit bouwwerken leefomgeving (voorheen Bouwbesluit). Wij adviseren te toetsen of de huidige luchtbehandelingsinstallatie voldoet in relatie tot het gebruik van het gebouw. In het kostenoverzicht is vooralsnog uitgegaan van één op één vervanging.

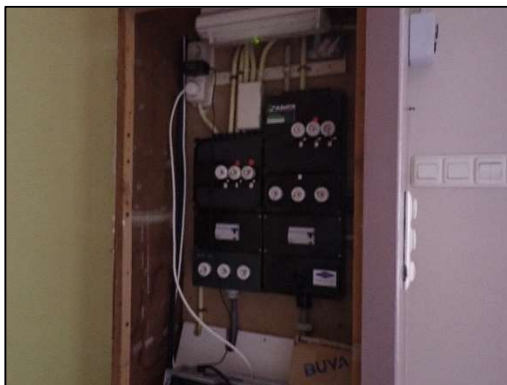
De theoretisch technische levensduur van een dergelijke verdeelinrichting bedraagt circa 40 jaar. Voor zover bekend functioneert deze installatie nog naar behoren, echter kan op basis van de staat worden aangenomen dat de verdeler achter het podium het einde van zijn theoretisch technische levensduur nadert. Alle verdelers zijn voorzien van een geldige NEN3140-sticker (Veiligheid elektrische installaties) keuringen.

Verouderde verdeler podium

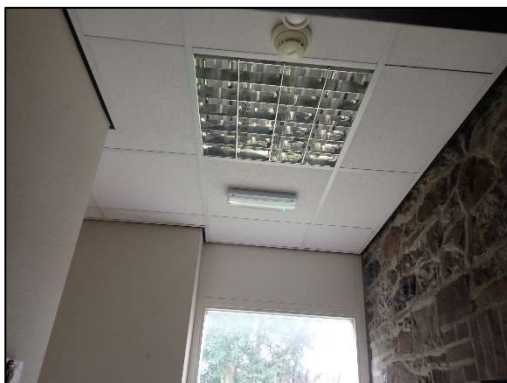
In het complex zijn nog voornamelijk traditionele verlichtingsarmaturen aanwezig, deels zijn LED armaturen aangebracht. Ook de noodverlichtingsarmaturen zijn deels vernieuwd. Technisch verkeren de armaturen in redelijke staat. Uit energetisch oogpunt is het advies de armaturen en noodverlichtingsarmaturen te vervangen voor LED armaturen.

Armatuur met TL verlichting

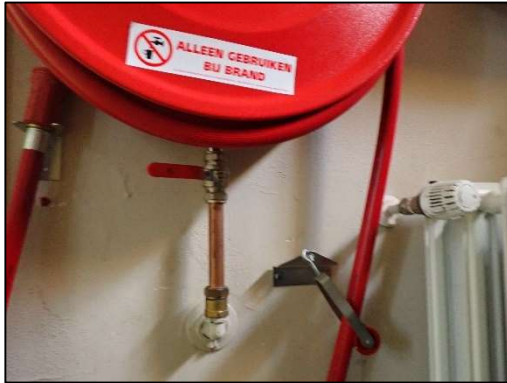
In het gebouw bevinden zich zowel brandslanghaspels als een aantal handbrandblussers ten behoeve van brandbestrijding. Zowel de brandslanghaspel alsook de brandblussers verkeren goede conditie. Conform de onderhoudssticker dient het volgend onderhoud te worden uitgevoerd in april 2025. De afsluiter van de brandslaghaspel in de gang is niet verzegeld, waardoor legionella die kan ontstaan in het stilstaande water in de haspel mogelijk in de waterleiding terecht kan komen.

Brandslaghaspel zonder zegel

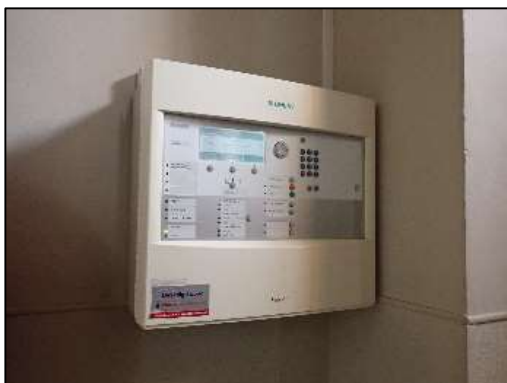
Het gebouw is voorzien van een brandmeld-/ontruimingsinstallatie ten behoeve van branddetectie. De installatie dateert uit 2009 en nadert derhalve het einde van haar theoretisch technische levensduur van 15 jaar. Om de veiligheid te kunnen waarborgen is het advies de installatie te vervangen.

Brandmeldinstallatie
