Bomeneffectanalyse

# Post-Telegraaf-Telefoonlocatie KPN Oss

Conceptrapport: 305264

Datum rapport: 14 juli 2025

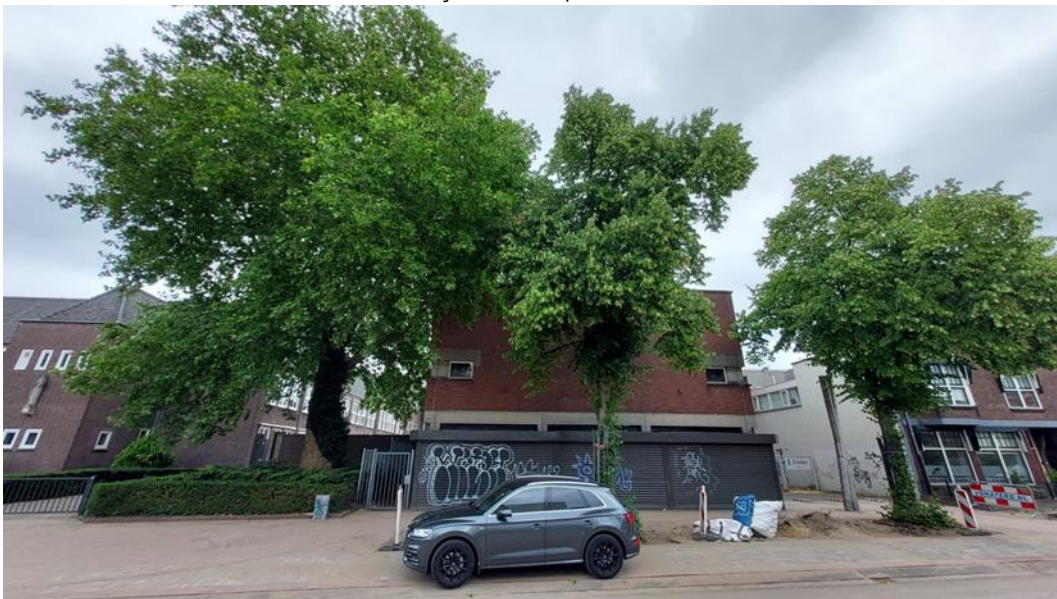
Foto 1. Boom 1, 2 en 3 aan de voorzijde van het pand aan de Molenstraat

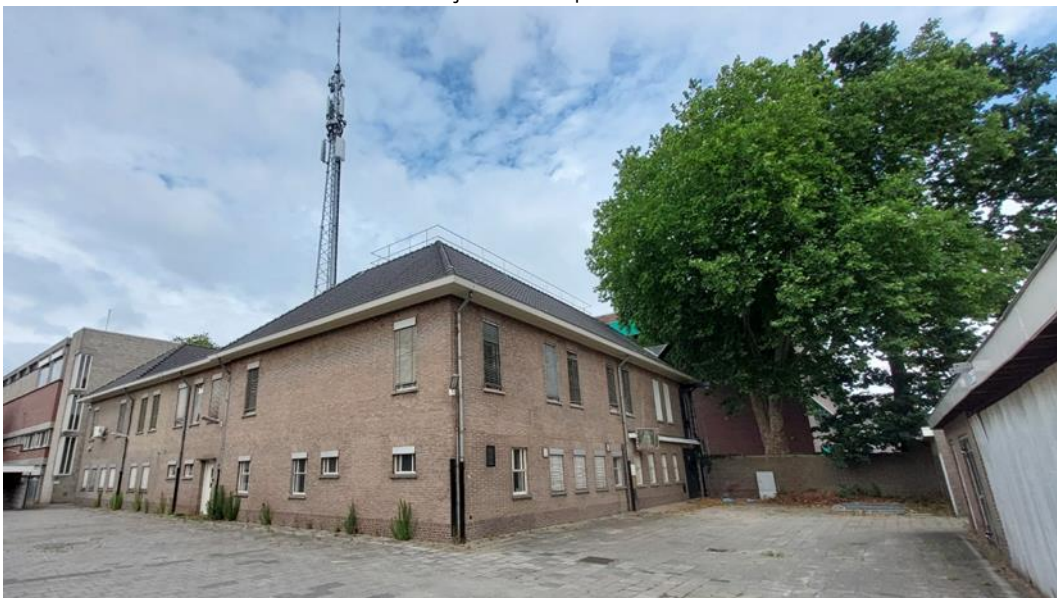
Foto 2. Boom 4 en 5 aan de achterzijde van het pand

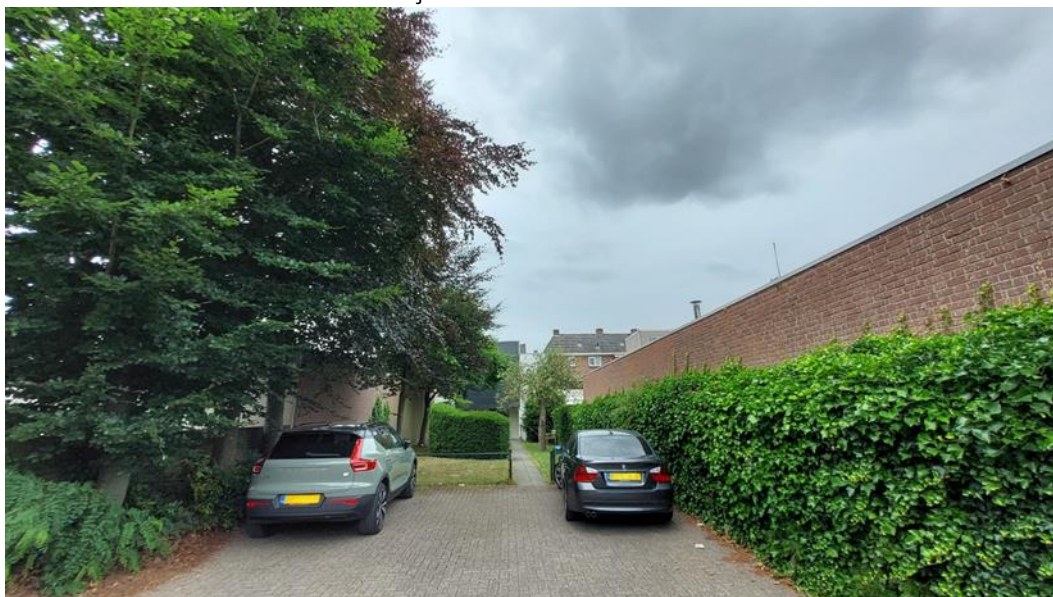
Foto 3. Boom 7 t/m 12 in de berdjfstuin

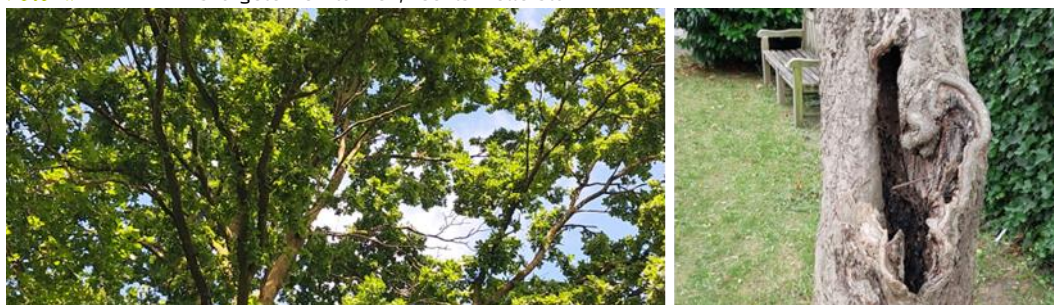
Bij boom 5 en 6 hebben wij afgestorven takken waargenomen in de kroon (zie foto 4). Boom 9 heeft een plakoksel in de kroon. Deze bomen vormen een verhoogd risico op takbreuk. Door de afgestorven en plakokseltakken te verwijderen kan takbreuk worden voorkomen. De stam van boom 7 is hol als gevolg van een uitgescheurede tak of een forse ingerotte snoeiwond (zie foto 4). De stam is momenteel sterk genoeg echter raden wij aan de boom jaarlijks te blijven inspecteren om tijdig in te kunnen grijpen en stambreuk te voorkomen.

**Foto 4.** Links: afgestorven takken, rechts: holle stam

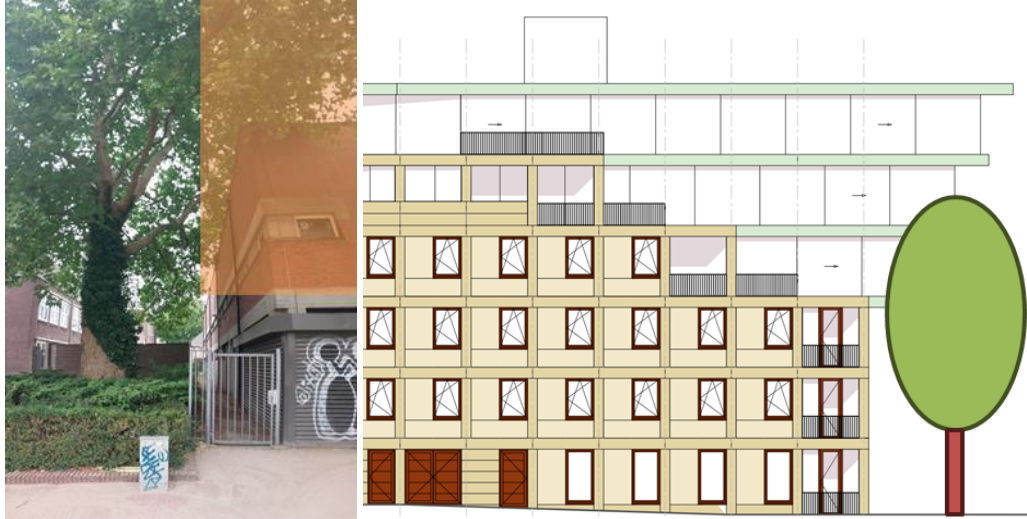
De geplande werkzaamheden kunnen alleen doorgaan als boom 1 ingrijpend wordt gesnoeid. De werkelijke snoei is afhankelijk van de te hanteren bouwmethode. Circa een kwart van de kroon met dikke takken vanaf 10 m hoogte groeit nu boven het dak van het huidige gebouw. Worden geveldelen verticaal op de plaats gehesen? Dan heeft dat grote gevolgen voor de kroonvorm en habitus van de boom, omdat daarvoor dus ingrijpende snoei nodig is. De te verwijderen takken hebben net buiten de dakrand een diameter van circa 50 cm, wat betekent dat de boom eenzijdig gekandelaberd wordt. Daardoor ontstaan veel te grote snoeiwonden en bovendien onbalans in de kroon. Er is dan een grote kans op stamscheuren door de eenzijdige gewichtsverdeling en tordering door windbelasting op het resterende deel van de kroon. Daarnaast is de kans groot dat de wonden inrotten. Dat zorgt ook voor een grote kans op vervroegde uitval van de boom. Om de nadelige gevolgen van de eenzijdige snoei te beperken zal ook aan de andere zijden van de boom moeten worden gesnoeid. Maar dan wordt meer dan 40% van het kroonvolume verwijderd. Dit zorgt voor veel meer snoeiwonden en de conditie neemt dan sterk af. De kans op herstel is vervolgens klein.

Boom 1, 2 en 3 kunnen onvoldoende uitgroeien (zie afbeelding 3). De geplande nieuwbouw staat te dicht op de bomen. Dit is niet alleen een beperking voor de toekomstige groei van de boom, maar mogelijk gaan nieuwe bewoners er ook over klagen. De gevel staat tot in de kroon van boom 1 gesitueerd waardoor de boom aan de zijde van het gebouw niet volledig kan uitgroeien. Boom 2 en 3 kunnen onvoldoende uitgroeien door de overstek van het gebouw. Voor boom 2 en 3 is een andere potentiële standplaats opgenomen in een voorstel ontwerp buitenruimte.

**Afbeelding 3.** Links; te snoeien deel van de kroon bij boom 1. Rechts; toekomstige situatie van boom 2 en 3 in relatie tot het ontwerp

Bij een alternatieve werkwijze waarbij niet verticaal gehesen hoeft te worden onder / door de kroon van de boom blijft een groter deel van de kroon en de habitus behouden. De drie bovenste woonlagen verspringen des te hoger, verder van de boom af. Hierdoor blijft groeiruimte voor de takken van de boom.

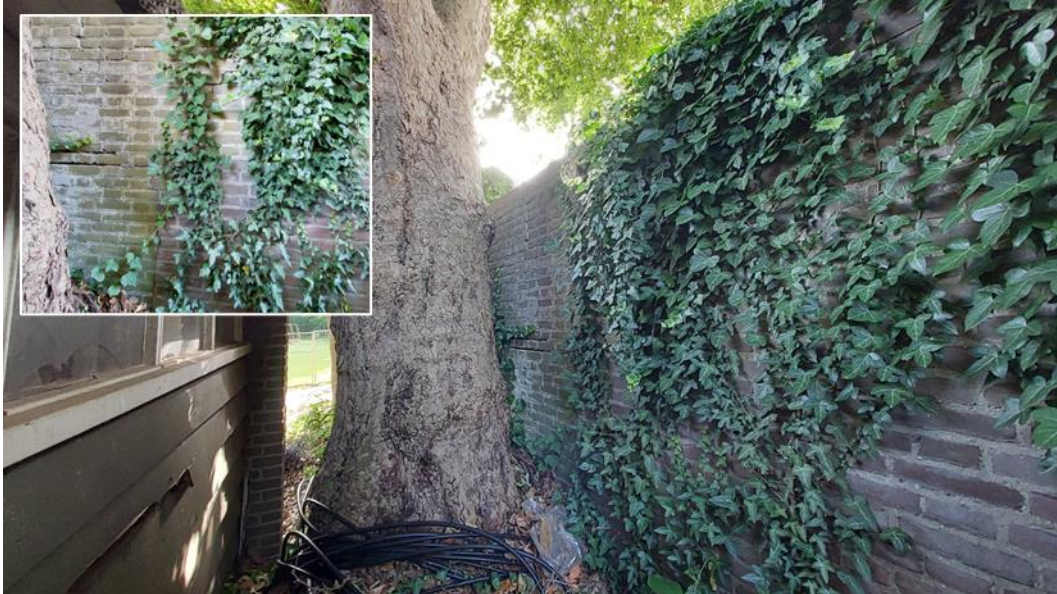
Het is niet duidelijk wat er gaat gebeuren met de scheidingsmuur bij het Lyceum. Bij de sloop van de muur en de gebouwen bij boom 4 en 5 is grote kans op wortelschade. De stamvoet van de bomen is namelijk tot tegen de muur aangegroeid en veroorzaakt al scheuren in de muur (zie foto 5). Wij verwachten dat belangrijke wortels tegen de fundering aangroeien. Aan de zijde van de binnenplaats hebben wij onder de verharding fijne beworteling tot 1 cm diameter aangetroffen van 20 tot 120 cm onder maaiveld. Aan de andere zijde van de muur op het terrein van het Lyceum ligt de maaiveldhoogte circa 50 cm lager. Daar troffen wij op 4 m vanaf boom 4 en 5 intensieve beworteling aan met meerdere wortels tot 5 cm diameter in de bovenste 60 cm onder maaiveld. De bomen wortelen daar tot circa 110 cm onder maaiveld.

**Foto 5.** Boom 4 groeit met haar stamvoet en wortels tegen de scheidingsmuur. Inzet; ter hoogte van de boom zijn scheuren zichtbaar

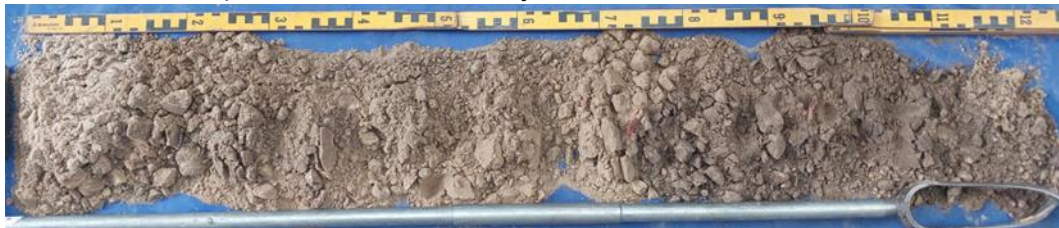
Foto 7. Bodemprofiel onder de verharding bij boom 1

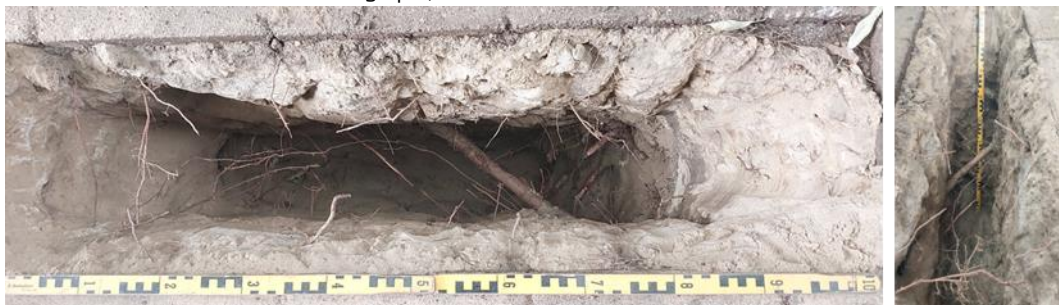
Foto 8. Beeld van beworteling op 2,2 m van de stam

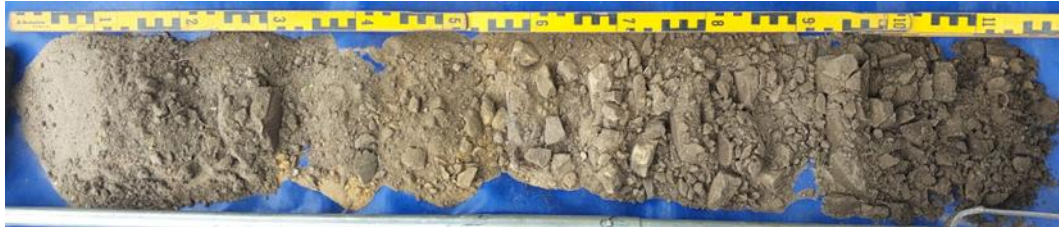
Foto 10. Bodemprofiel bij boom 2

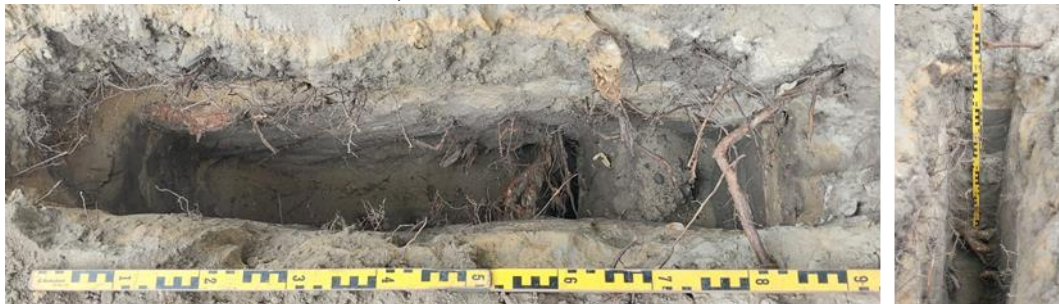
Foto 11. Beeld van beworteling op 1,2 m van de stam

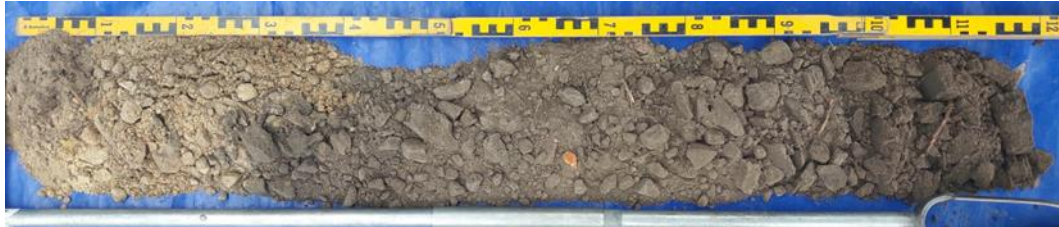
Foto 13. Bodemprofiel bij boom 3

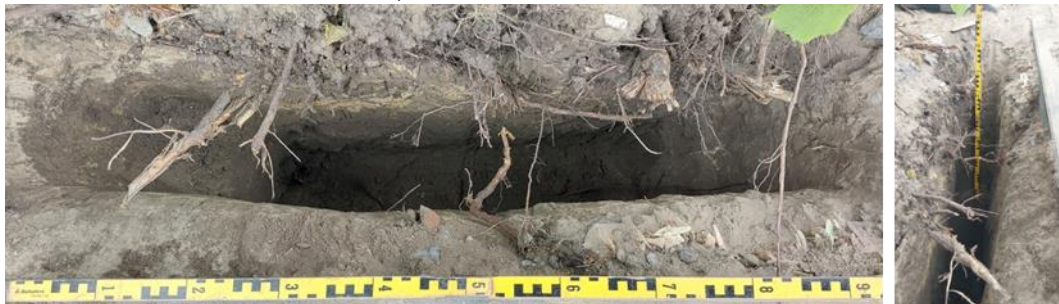
Foto 14. Beeld van beworteling op 0,9 m van de stam

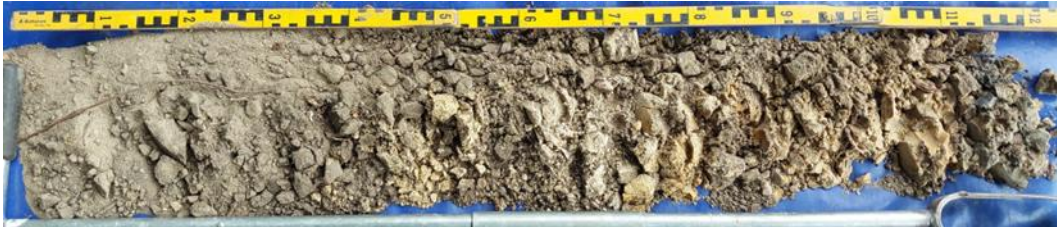
Foto 16. Bodemprofiel van de groeiplaats aan Lyceum-zijde

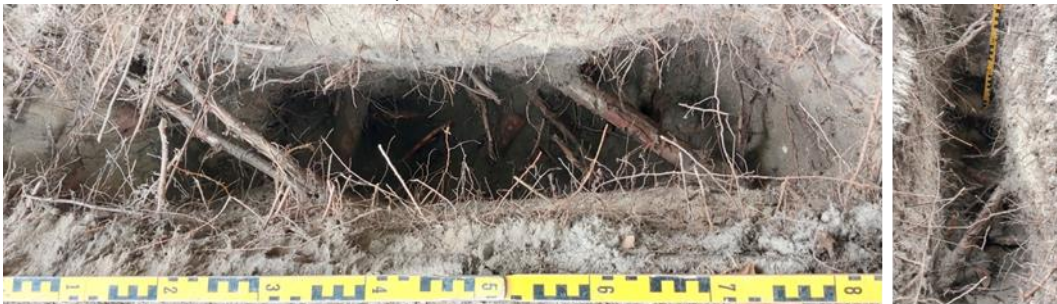
Foto 17. Beeld van beworteling op 4 m van boom 4 en 5

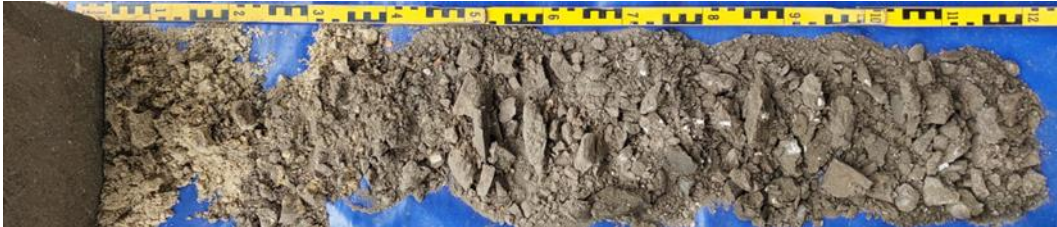
Foto 19. Bodemprofiel bij boom 4 aan KPN-zijde

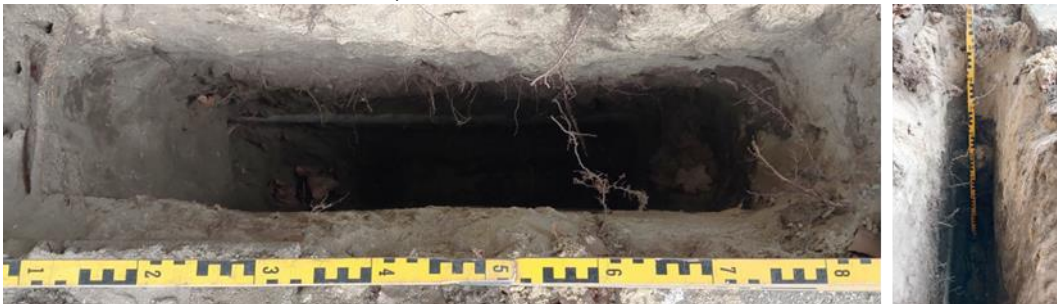
Foto 20. Beeld van beworteling op 3,2 m van boom 4

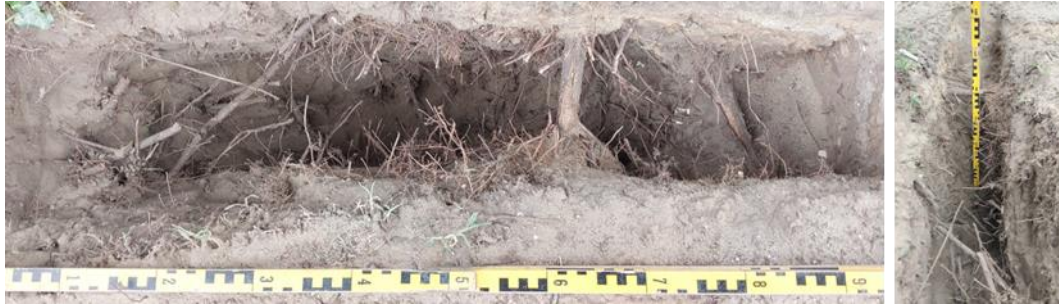
Foto 22. Beeld van de beworteling op 1,5 m van de stam op de rand van de verharding
