# Boomveiligheidscontrole

Italiaanse populieren  
Koudenhoek, Lent

01-11-2025

| Projectnummer: | 25-0010 |

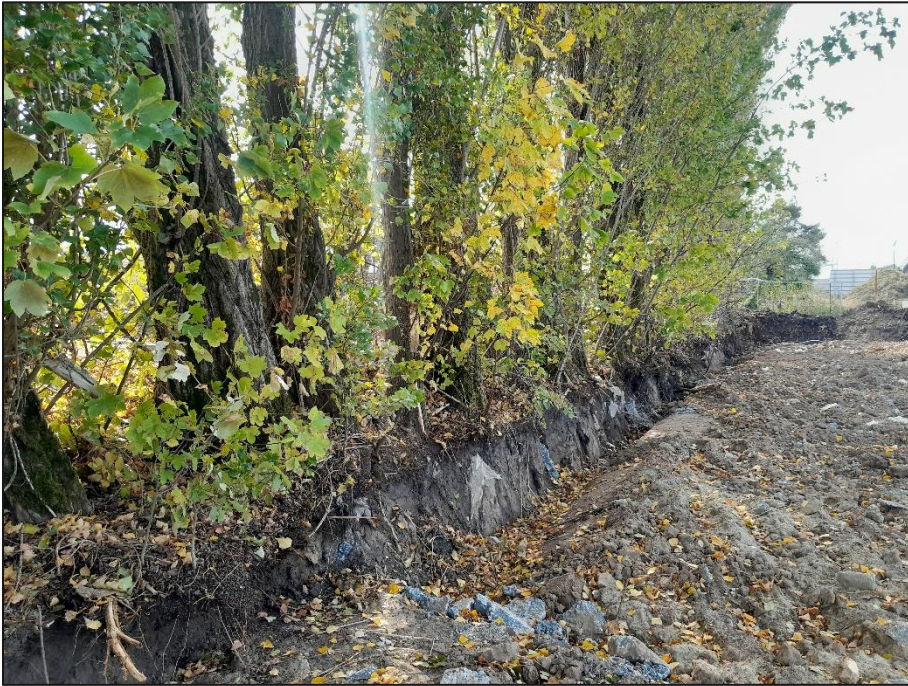
*Afbeelding 4 : Detailopname verwijderde beton*

Aan noordzijde van de bomenrij is recent op korte afstand van de stamvoet van de bomen beton verwijderd. Hierbij is bij nagenoeg alle bomen schade ontstaan aan stam, stamvoet, wortelopen/ wortelaanzet en/ of wortels. Door de schades zijn invalspoorten voor hout parasitaire schimmels ontstaan, waardoor op termijn risico op instabiliteit zal toenemen. Dit proces is onomkeerbaar, er zijn geen boomtechnische maatregelen die toegepast kunnen worden.

Door de schades aan stam, stamvoet, wortelopen/ wortelaanzet en/ of wortels zijn invalspoorten voor hout parasitaire schimmels ontstaan, waardoor op termijn risico op instabiliteit zal toenemen. Dit proces is onomkeerbaar, er zijn geen boomtechnische maatregelen die toegepast kunnen worden. Afhankelijk van de gevaarzetting door de inrichting van het terrein voor de nieuwbouw worden de volgende opties geadviseerd:

Optie 1: Bij lage gevaarzetting door toekomstige inrichting van het terrein wordt geadviseerd de bomen te knotten op eerder getopte hoogte van circa 5 meter. Vervolgens de bomen jaarlijks te controleren en afhankelijk van de mate van hergroei en eventuele aantastingen 1 maal per 3 jaar knotten.

Optie 2: Indien het risico van instabiliteit van de bomen bij toekomstige inrichting van het terrein ongewenst is wordt geadviseerd de bomen te rooien.

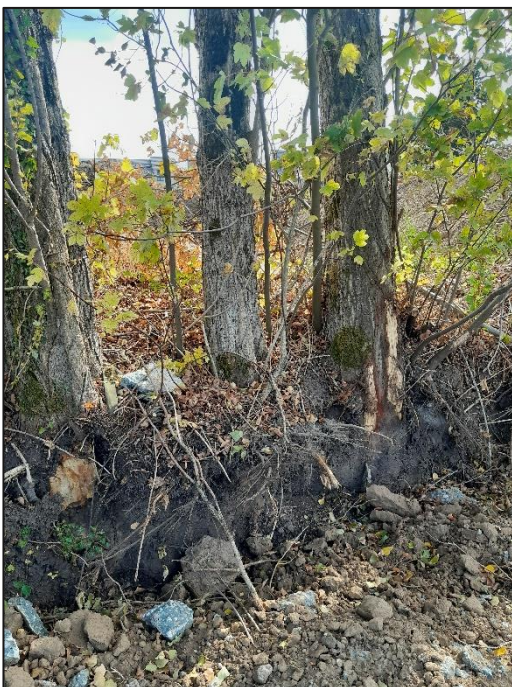
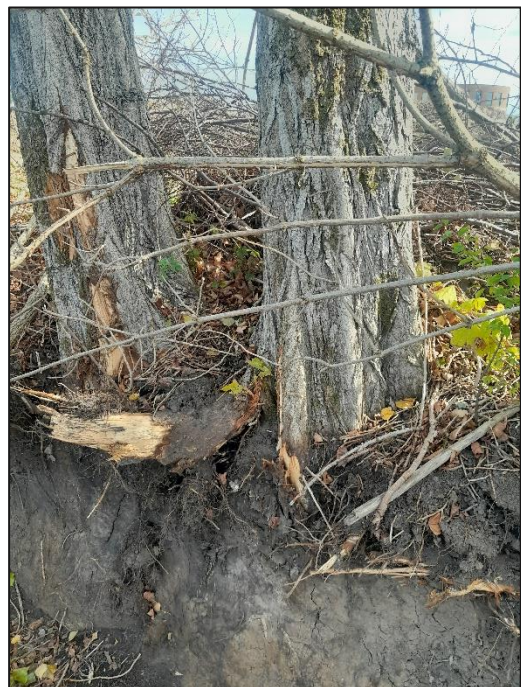
*Afbeelding 5 en 6 : Detailopname schade stam, stamvoet en wortels verwijderde beton*

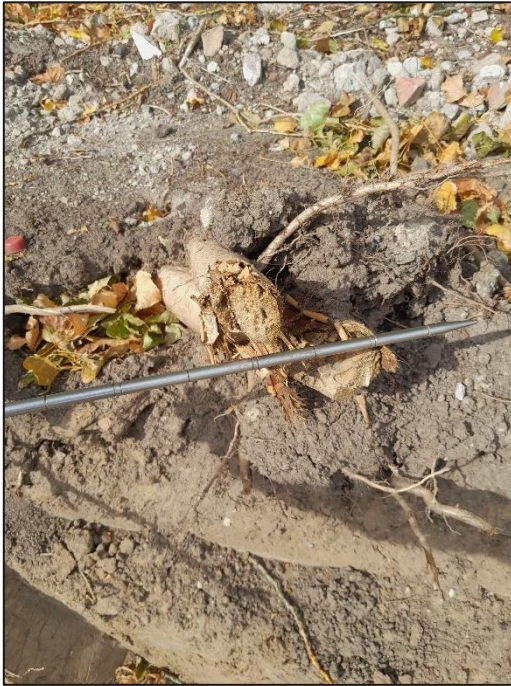
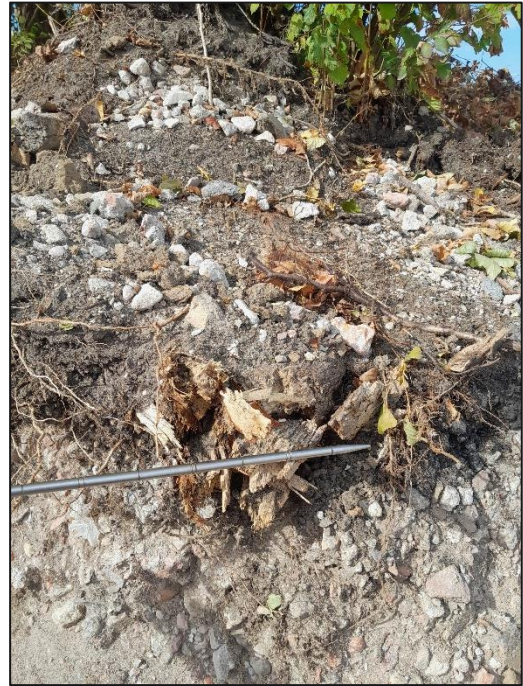
Bij boomnummer 33 is aan de zuidzijde op afstand van 1 meter uit stamvoet gegraven, dit is binnen de stabiliteitskluit. Bij het graven zijn wortels met diameter groter dan 5 cm beschadigd. Hierdoor is er een verhoogd risico op instabiliteit.

*Afbeelding 7 en 8 : Detailopname beschadigde wortels boom 33*

| Boom-nummer | Boomsort | Conditiëklasse | Boomhoogte-klasse | Stamdiameter-klasse (dbh) | Gebreken en aantastingen | | | Risicoklasse | Onderhoudstoestand | Toekomst-verwachting | Opmerking |
|---|---|---|---|---|---|---|---|---|---|---|---|
| 33 | Populus nigra 'Italica' | 1 : redelijk | 15-18 m | 30-50 | Wortelschade | Afgestorven takken | | Risicoboorn | OHS achterstallig | 5-10 jaar | 1 meter uit boom gegraven zuidzijde |

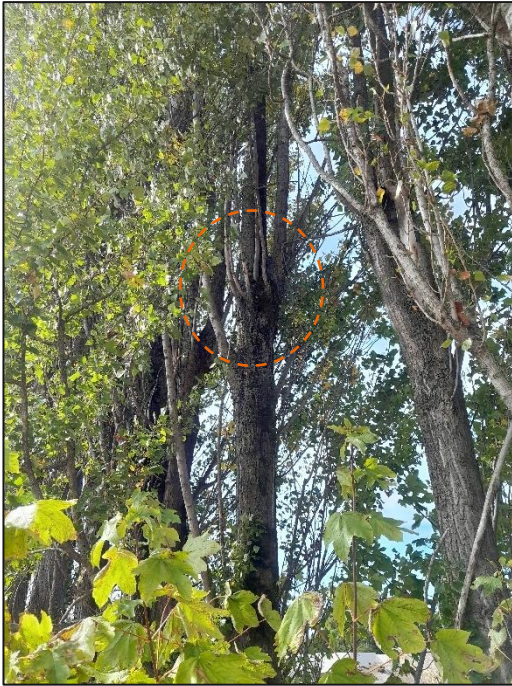
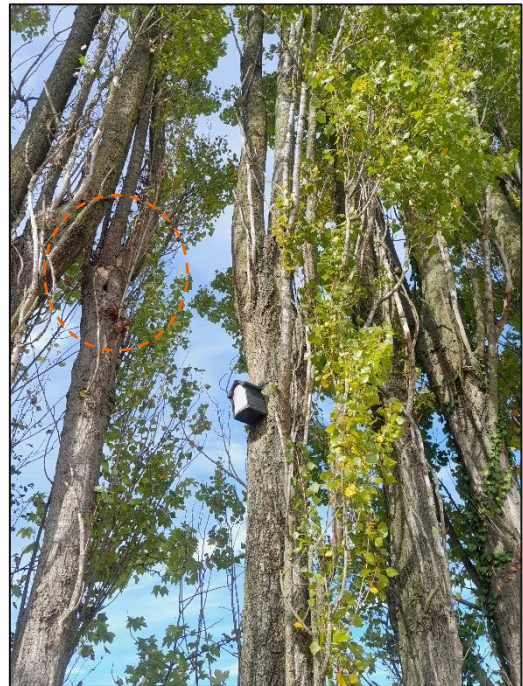
De bomen zijn in het verleden op circa 5 meter getopt. Dit is zichtbaar aan de hergroei bij de bomen op die hoogte.

*Afbeelding 9 en 10 : Detailopname hergroei op getopte bomen*
