## Rapportage asbestinventarisatie

**Rapportnummer** : 130240330-R01  
**Bouwwerk/object** : Horecapand  
**Adres** : Grotestraat 9 te Linne  
**Versie** : 1  
**Datum** : 15 augustus 2024

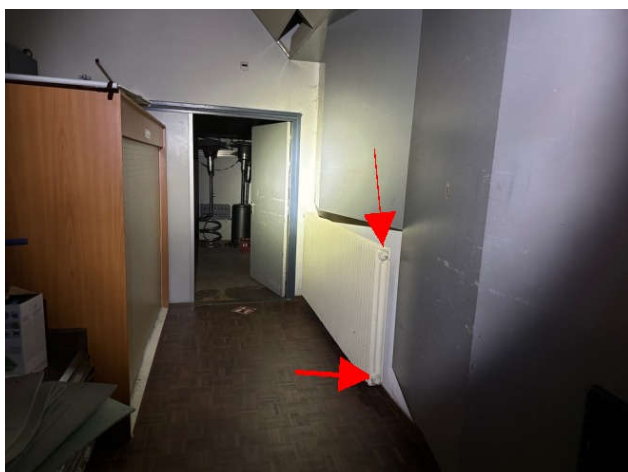
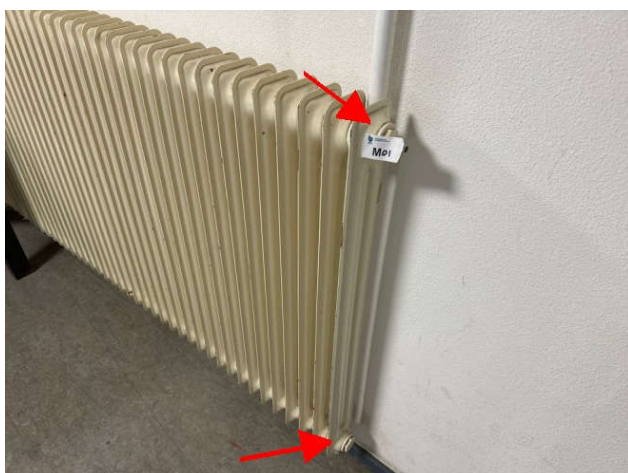
M01

| Nummer | Omschrijving | Ruimte/locatie | Risicoklasse/<br>Verwijderingsmethode | Afmeting | Aanbeveling |
|---|---|---|---|---|---|
| 1 | pakking radiatoren | berging en naast podium | 2 binnensanering | 2 stuks | Geen direct risico, bron verwijderen voorafgaand aan renovatie en/of sloop. |

| Bronnummer | 1 | Indeling | asbesthoudend |
| Conclusie | geen direct risico, bron verwijderen voorafgaand aan renovatie en/of sloop. | | |

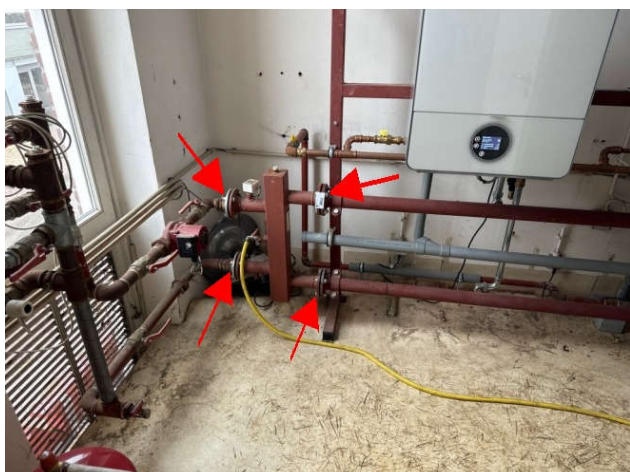
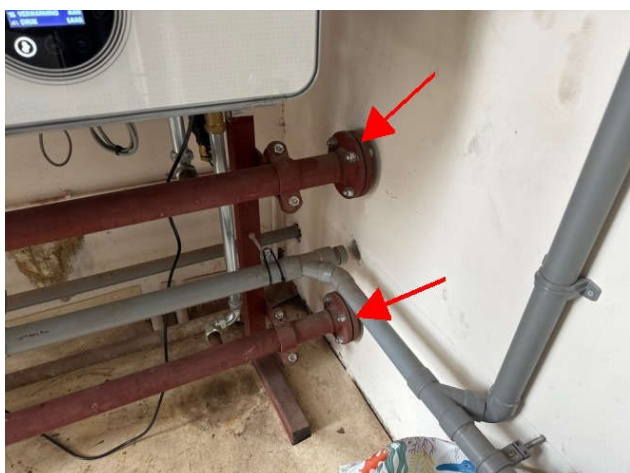
M02

| Nummer | Omschrijving | Ruimte/locatie | Risicoklasse/<br>Verwijderingsmethode | Afmeting | Aanbeveling |
|---|---|---|---|---|---|
| 2 | pakking | cv-ruimte | 2 binnensanering | 6 stuks | Geen direct risico, bron verwijderen voorafgaand aan renovatie en/of sloop. |

| Bronnummer | 2 | Indeling | asbesthoudend |
| Omschrijving | pakking | | |
| Conclusie | geen direct risico, bron verwijderen voorafgaand aan renovatie en/of sloop. | | |

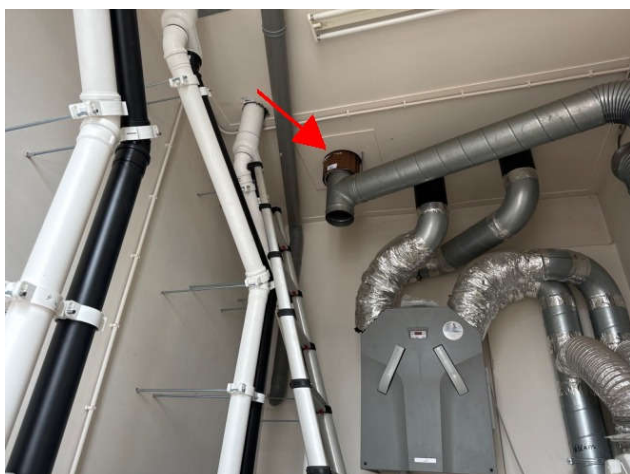
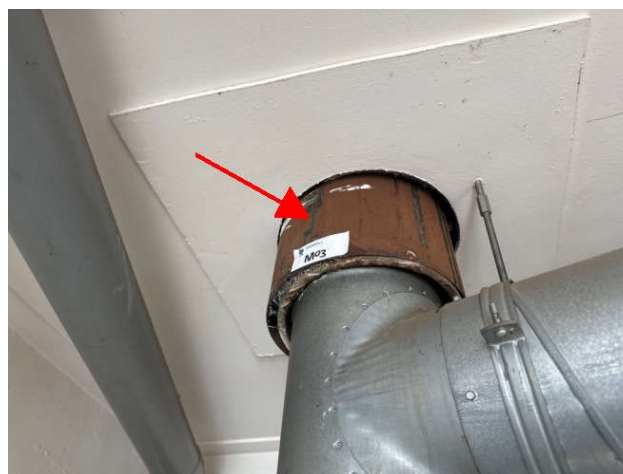
M03

| Nummer | Omschrijving | Ruimte/locatie | Risicoklasse/<br>Verwijderingsmethode | Afmeting | Aanbeveling |
|---|---|---|---|---|---|
| 3 | rookgaskanaal | cv-ruimte | 2 binnensanering | 1 m <sup>1</sup> | Geen direct risico, bron verwijderen voorafgaand aan renovatie en/of sloop. |

| Bronnummer | 3 | Indeling | asbesthoudend |
| Geschatte m1 buis o.b.v. plat dak. | | | |

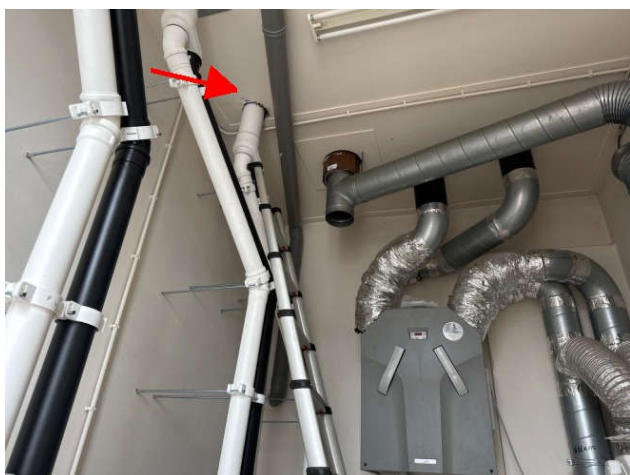
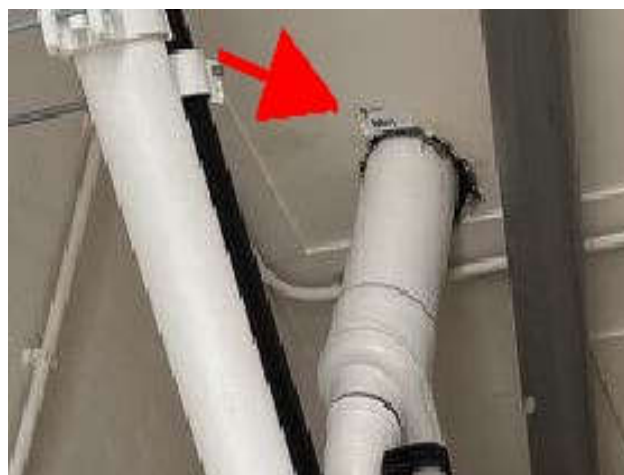
M04

| Nummer | Omschrijving | Ruimte/locatie | Risicoklasse/<br>Verwijderingsmethode | Afmeting | Aanbeveling |
|---|---|---|---|---|---|
| 4 | beplating | plafond cv-ruimte | 2 binnensanering | 8.4 m <sup>2</sup> | Geen direct risico echter wel een verhoogd risico op beschadiging, aanbevolen wordt de bron af te schermen en in een beheersplan op te nemen of sanering op korte termijn aanbevolen. |

| Bronnummer | 4 | Indeling | asbesthoudend |
| Conclusie | geen direct risico echter wel een verhoogd risico op beschadiging, aanbevolen wordt de bron af te schermen en in een beheersplan op te nemen of sanering op korte termijn aanbevolen. | | |

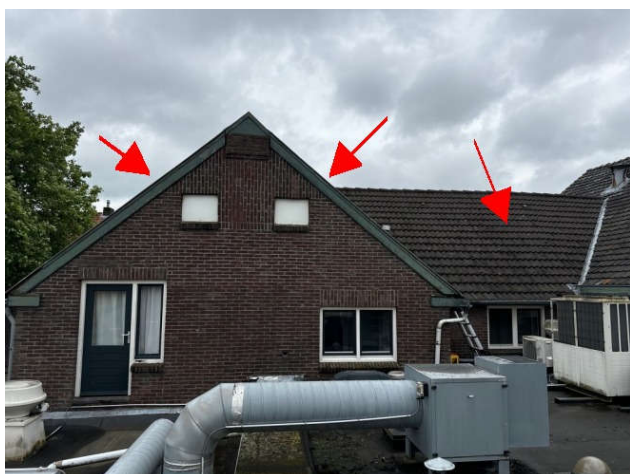
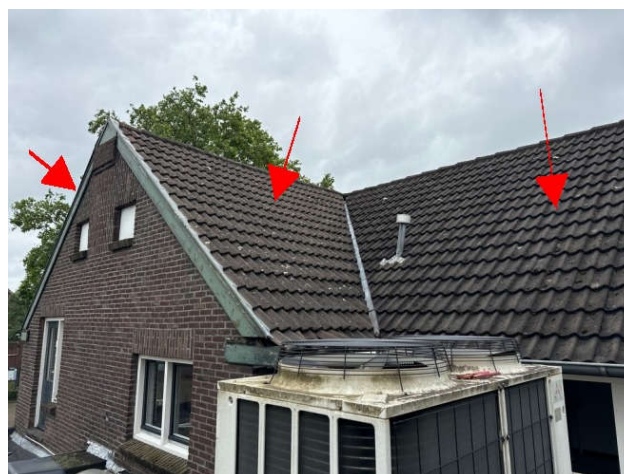
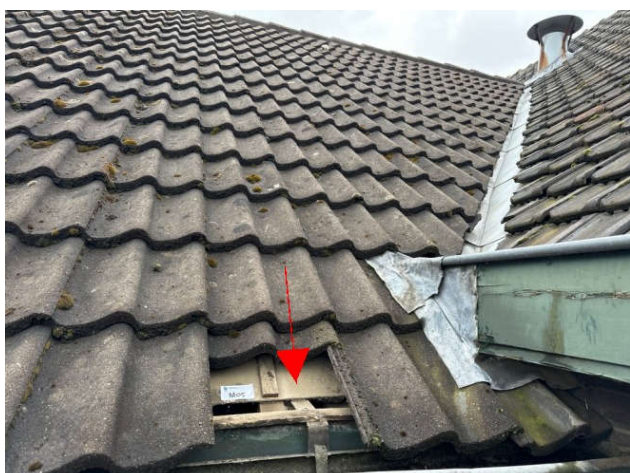
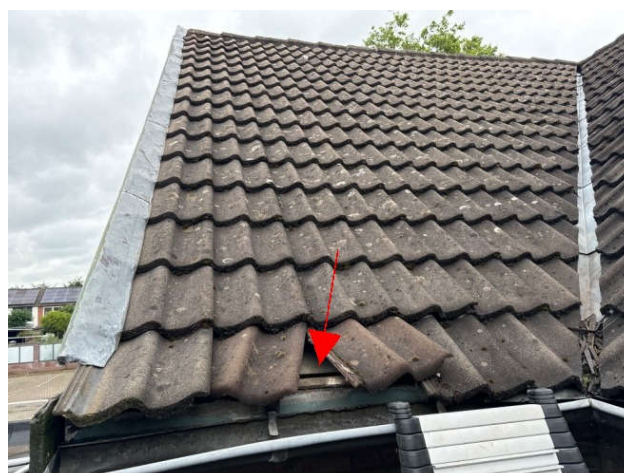
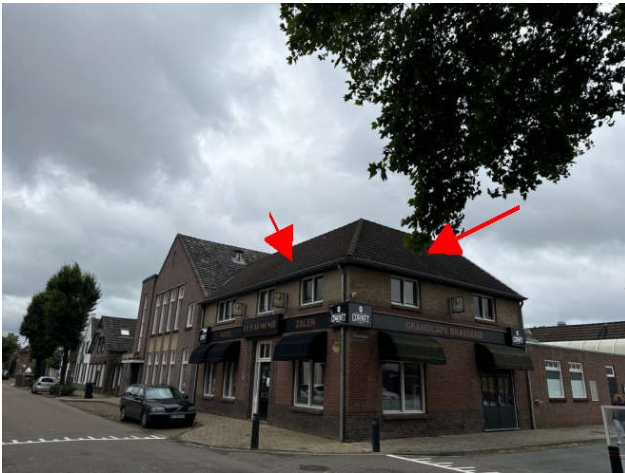
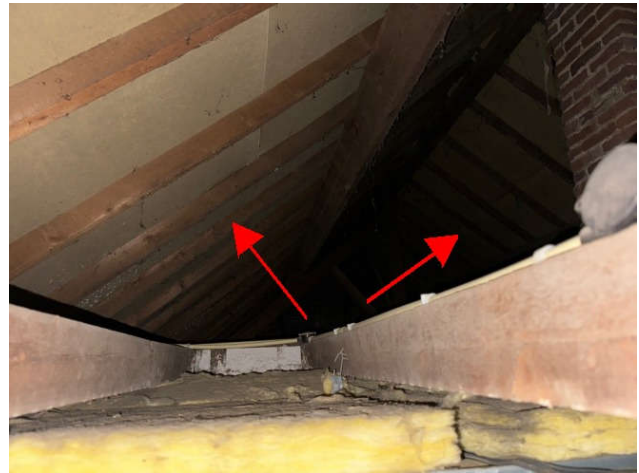
M05

| Nummer | Omschrijving | Ruimte/locatie | Risicoklasse/<br>Verwijderingsmethode | Afmeting | Aanbeveling |
|---|---|---|---|---|---|
| 5 | dakbeschot | bovenwoning | 2 buitensanering | 122 m <sup>2</sup> | Geen direct risico, bron verwijderen voorafgaand aan renovatie en/of sloop. |

| Bronnummer | 5 | Indeling | asbesthoudend |
| Op 3 plaatsen is het naastgelegen hellend dak met gebakken pannen gecontroleerd: hier is geen dakbeschot waargenomen. | | | |

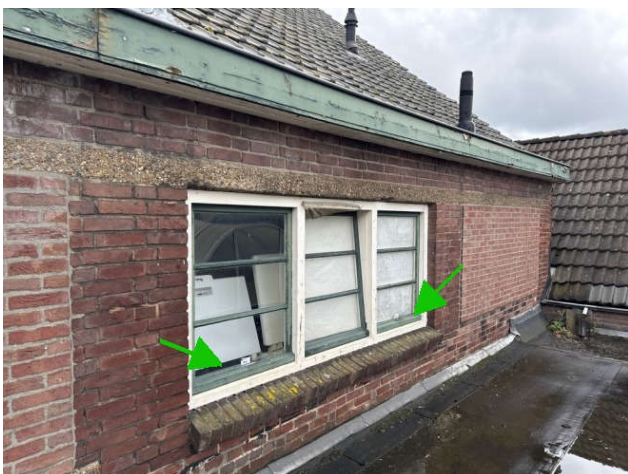
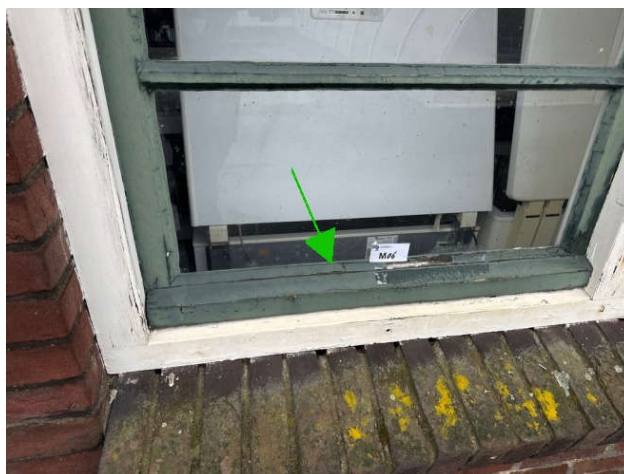
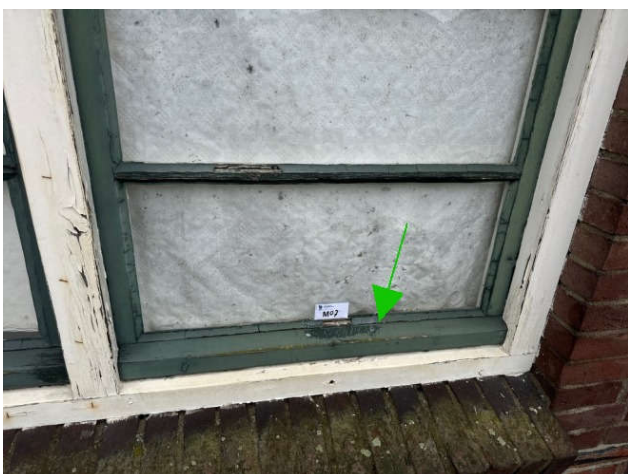
M05 en M06

| Bronnummer | 6 | Indeling | asbestvrij |
| Asbestsoort en gehalte | N.a; N.a<br><0,1%; <0,1% | Hechtgebonden | n.v.t. |

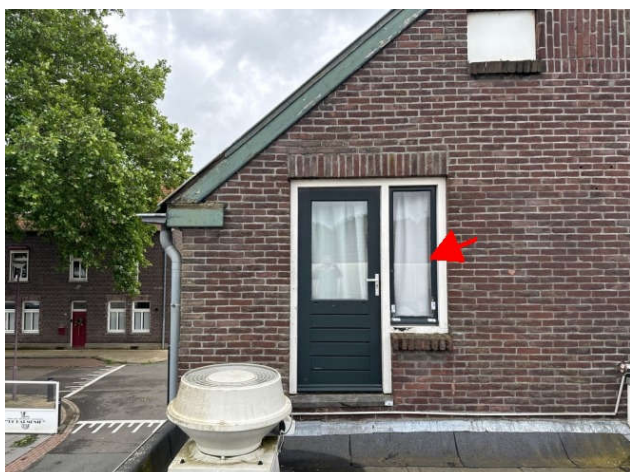
M08 en M09

| Nummer | Omschrijving | Ruimte/locatie | Risicoklasse/<br>Verwijderingsmethode | Afmeting | Aanbeveling |
|---|---|---|---|---|---|
| 7 | stopverf | buitenraam bovenwoning | 1 buitensanering | 1 stuks | Geen direct risico, bron verwijderen voorafgaand aan renovatie en/of sloop. |

| Bronnummer | 7 | Indeling | asbesthoudend |
| Voorwaarde is wel dat het raam in het geheel wordt vervangen. | | | |

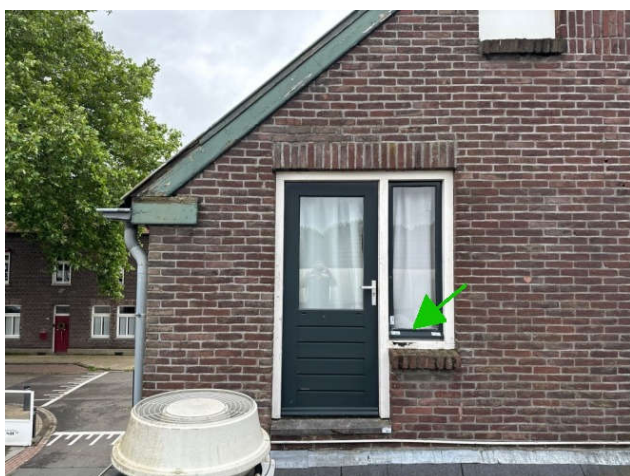
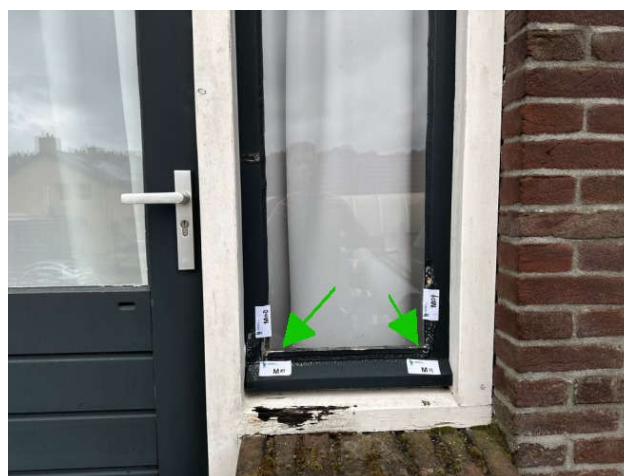
M10 en M11

| Zie ook bron 7. | | | |

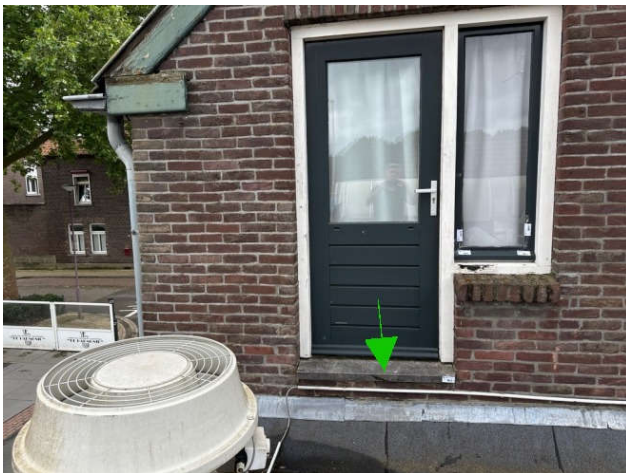
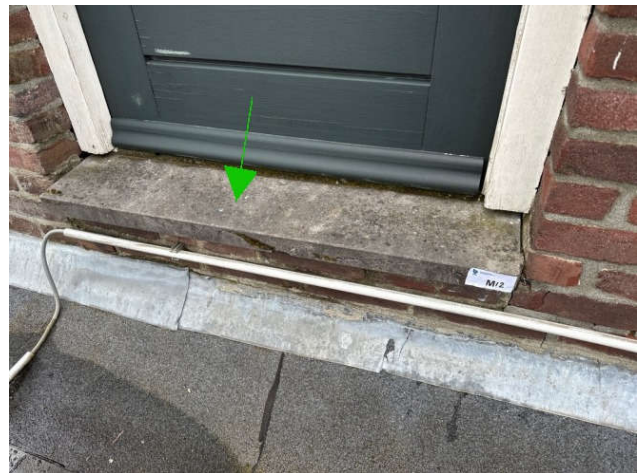
M12

| Bronnummer | 9 | Indeling | asbestvrij |
| Asbestsoort en gehalte | N.a<br><0,1% | Hechtgebonden | n.v.t. |

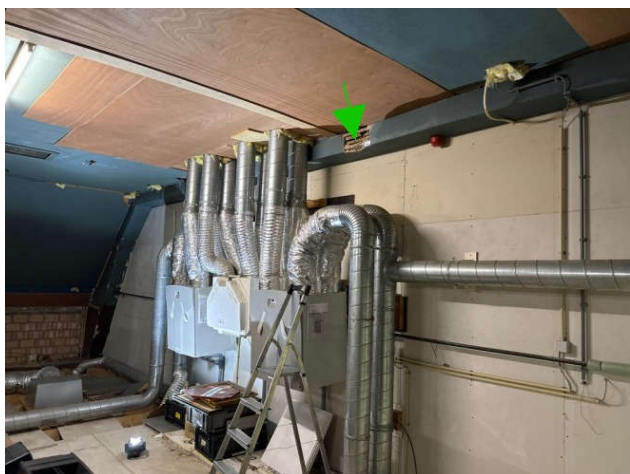
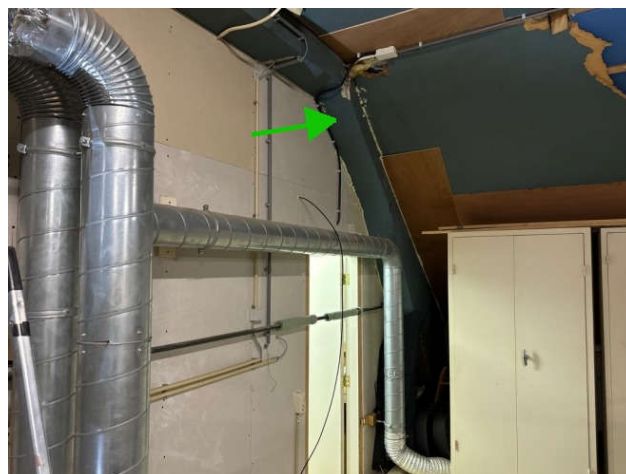
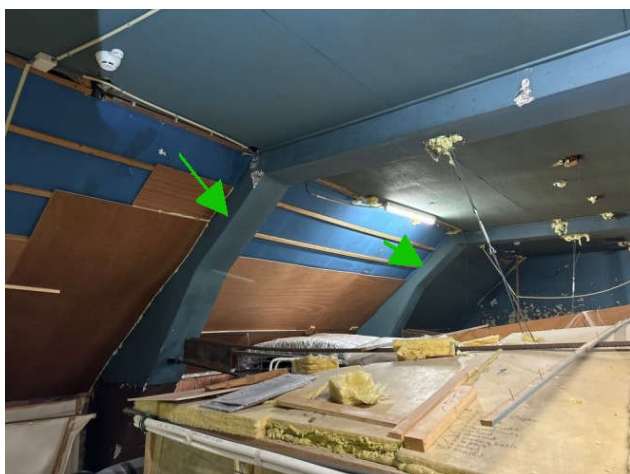
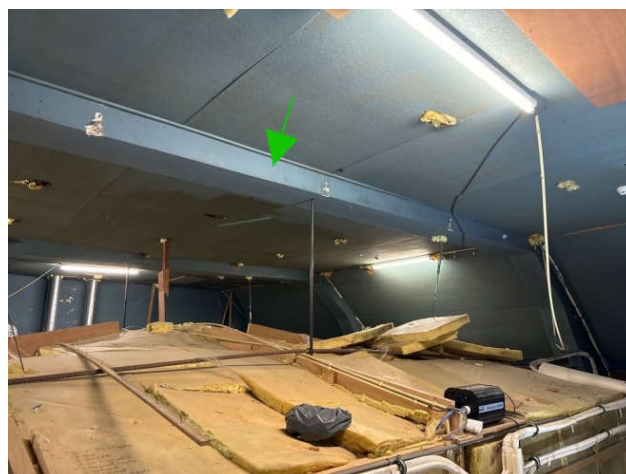
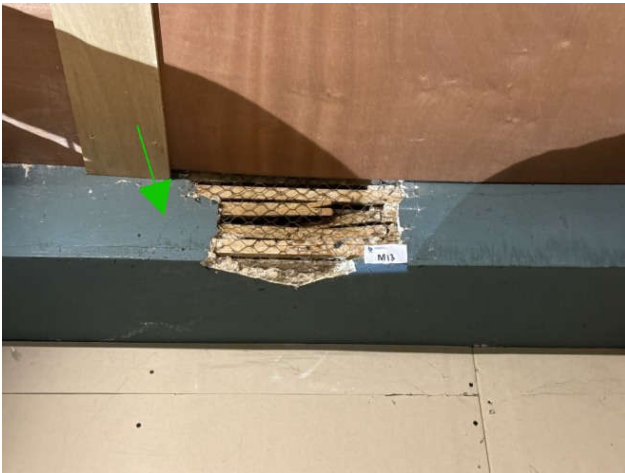
M13

| Bronnummer | 10 | Indeling | asbestvrij |
| Asbestsoort en gehalte | N.a<br><0,1% | Hechtgebonden | n.v.t. |

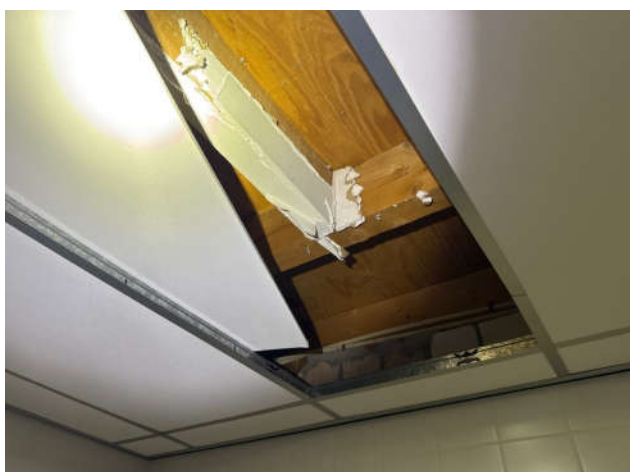
restanten gips boven systeemplafond toiletgroep zalen

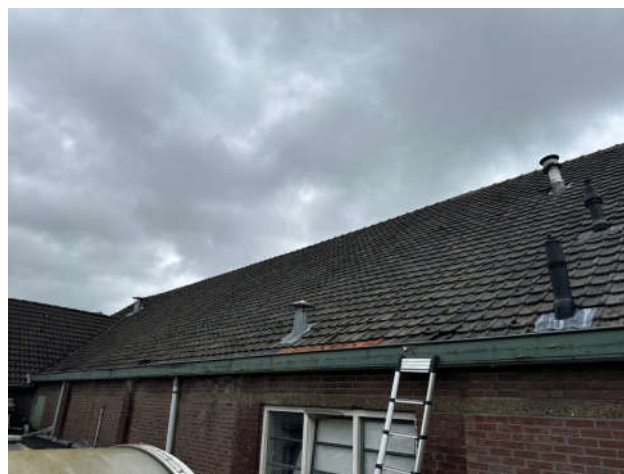
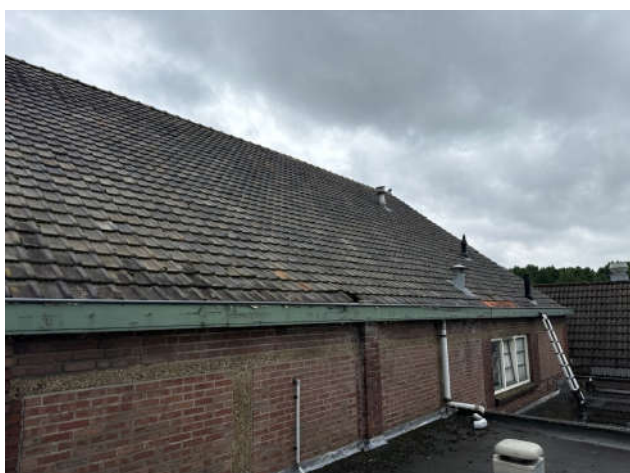
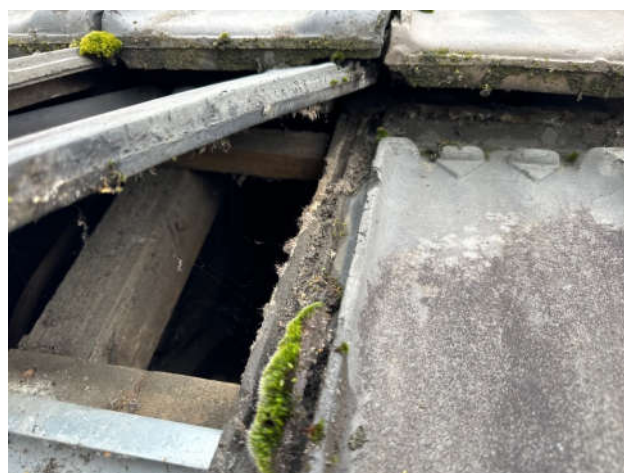
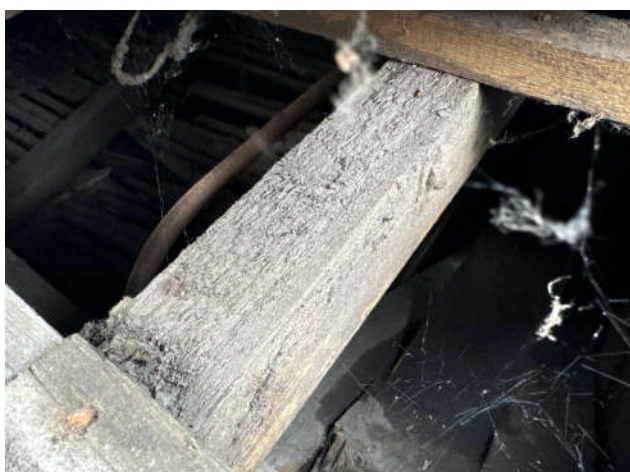
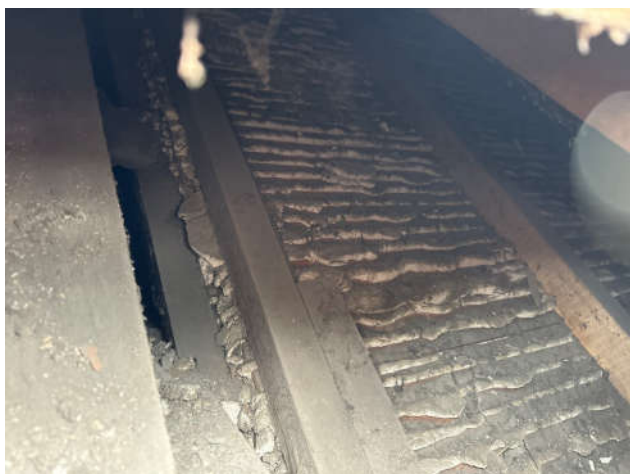
geen dakbeschot boven midden zaal

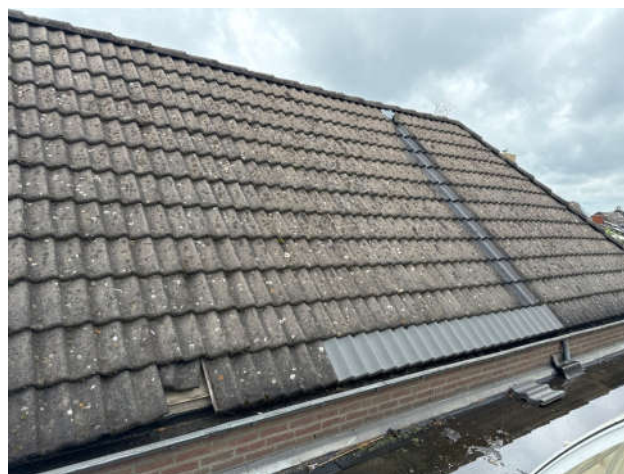
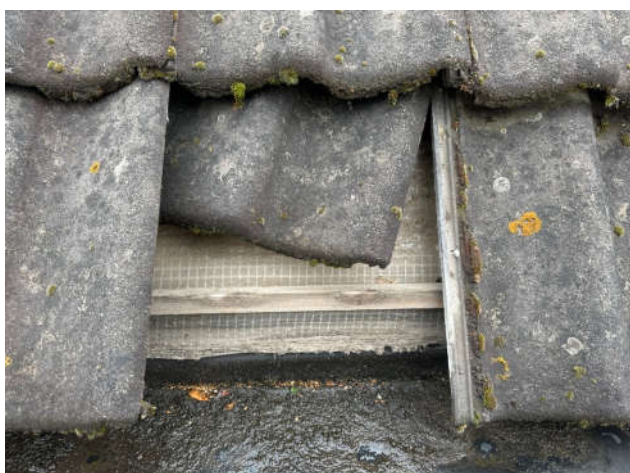
dakbeschot grote zaal
