Hart van 's-Gravenzande

Onderzoek hinder fluittonen

opdrachtgever Gemeente Westland
rapportnummer L 952-1-RA-001
datum 8 maart 2019
referentie GvdP/GvdP/JMa/L 952-1-RA-001
verantwoordelijke ir. G.J. van der Putten
opsteller ir. G.J. van der Putten
 +31 85 8228727
 g.vanderputten@peutz.nl

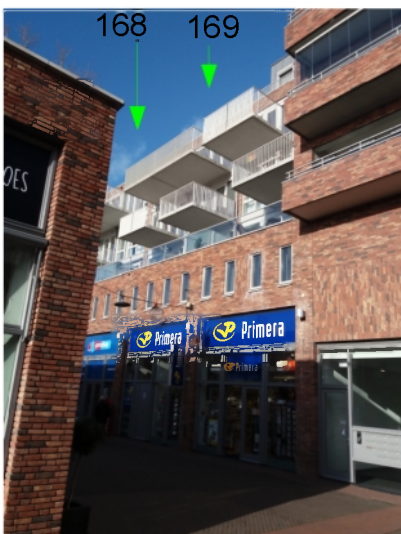
De metingen hebben plaatsgevonden op het balkon van respectievelijk Graaf Willem II straat nr. 168 en nr. 169. Dit zijn balkons op het niveau van de 4e verdieping aan de zijde van de winkelstraat. In onderstaande afbeelding zijn de betreffende balkons weergegeven.

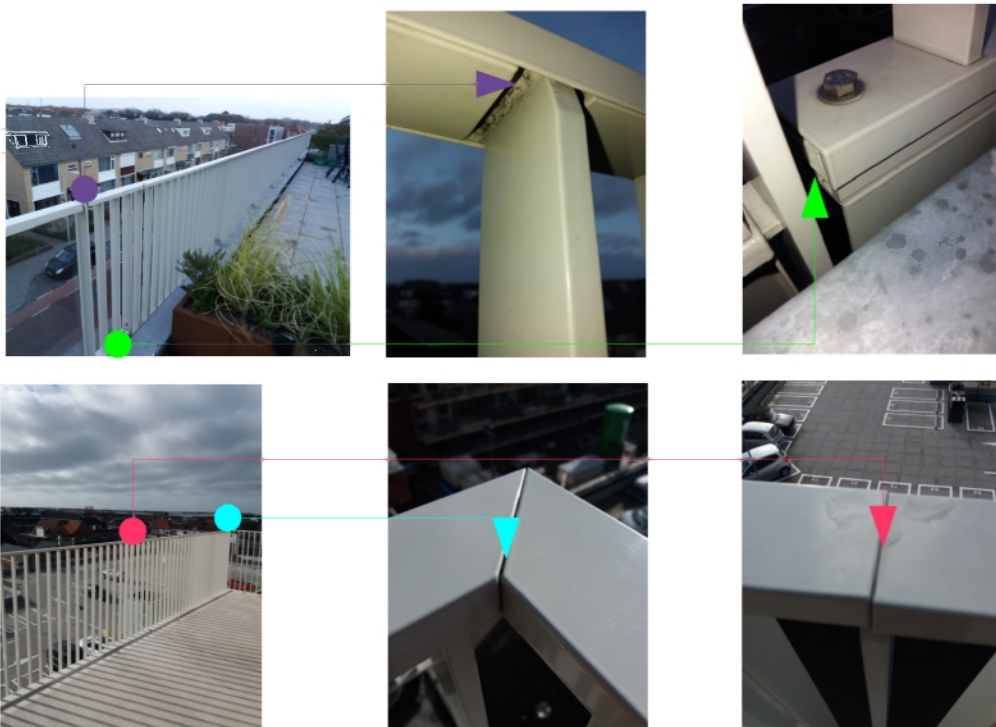
Uit het nader verrichte onderzoek wordt geconcludeerd dat de hekwerken van de galerijen, balkons e.d. de oorzaak zijn van de fluittonen. Deze hekwerken bevinden zich in alle oriëntaties, in dit verband past het bij de beleving van de bewoners dat bij diverse windrichtingen fluittonen optreden.

Onderstaand zijn enkele fotografische afbeeldingen gegeven van details van een stalen balustrade aan de zijde van de Pompe van Meerdervoortstraat alsmede een balkonhek bij Graaf Willem II straat nr. 168. Hieruit blijkt dat er holten in het hekwerk aanwezig zijn alsmede smalle openingen waarin het omsloten luchtvolume eindigt. De combinatie van beide kan eenvoudig tot fluittonen leiden.

Aanbevolen wordt van enkele balkonhekken die zich in elkaars nabijheid bevinden de openingen/spleten tussen de hekwerkdelen zorgvuldig af te dichten. Dit kan bijvoorbeeld met (transparante) elastisch blijvende kit. Op basis hiervan kan worden gezien of wind die zich door de stalen kokers van de balkons heen voortplant oorzaak is van de aanstoting van de spijlen en generatie van fluittonen.

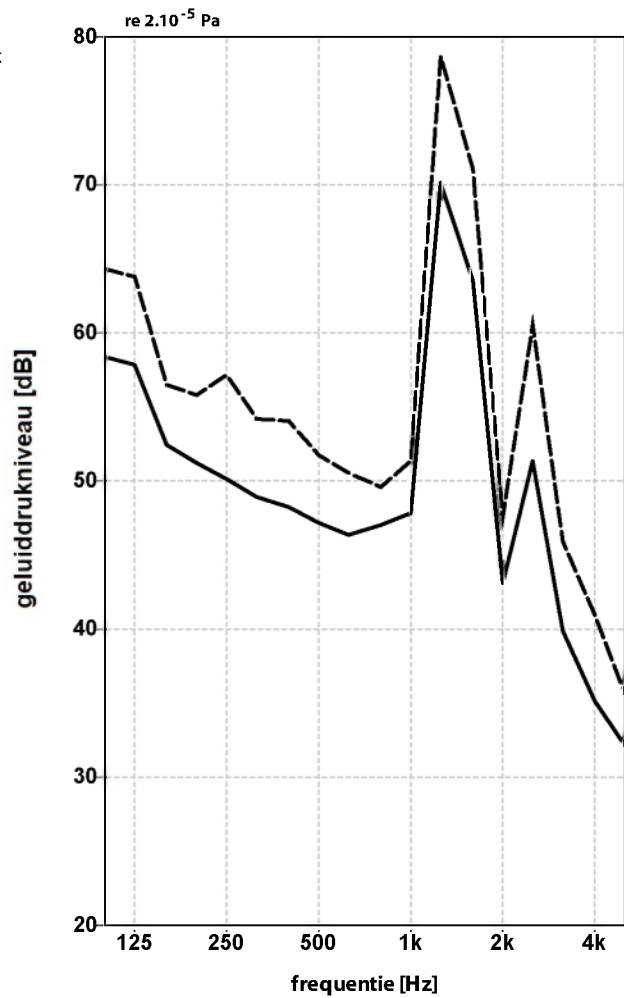
De metingen hebben plaatsgevonden op het niveau van de daktuin boven de winkels van het nieuwe complex. Hierbij is de zijde van de Pompe van Meerdervoortstraat beschouwd. Er zijn meerder fluittonen waargenomen. De maatgevende registratie van het optredende geluid had een piekniveau van circa 80 dB(A). Er zijn verspreid over de daktuin ook op grotere afstand van de registratiepositie fluittonen waargenomen. De hoogte van het geluidniveau is derhalve willekeurig en niet harder of zachter te bestempelen in gegeneerd geluid. In figuur 1 en 2 is van de maximale registratie en van een tweede moment het frequentiespectrum van het gemeten geluid weergegeven.

zijde Meerdervoortstraat fluittoon bij balustrade

Lmax: 100,3 dB(LIN) 80,1 dB(A)

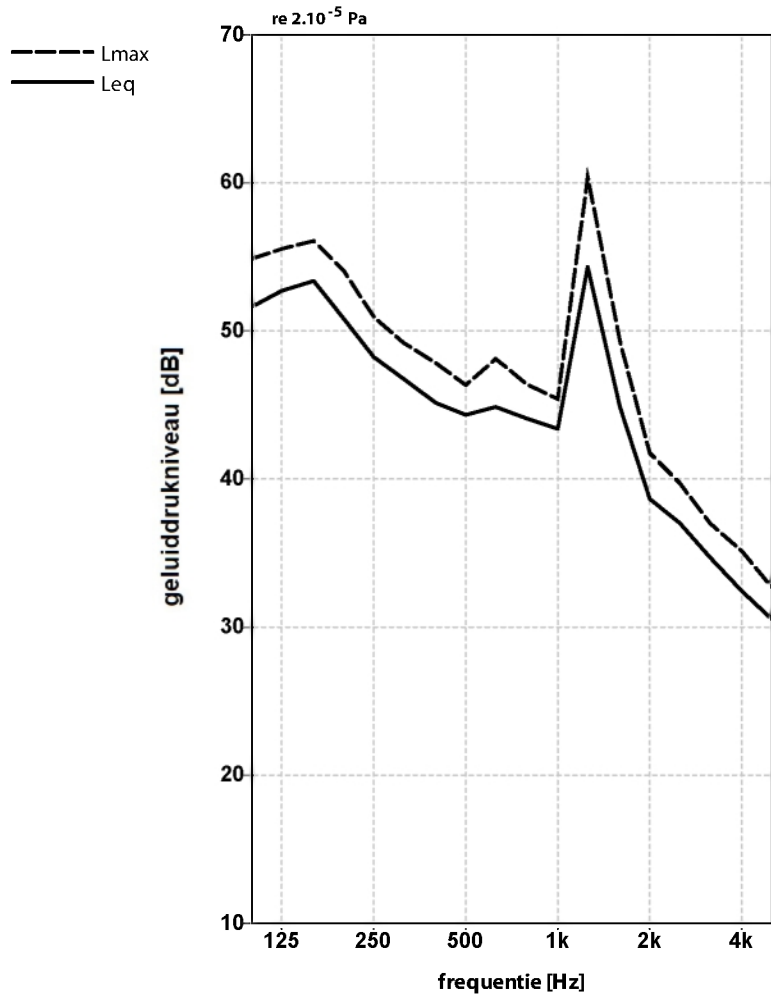
Midden binnenplaats fluittoon

meetdatum 08012019
 bestandsnaam I952-08012019.lvn
 Lmax: 79,4 dB(LIN) 61,7 dB(A)
 Leq: 76,2 dB(LIN) 56,9 dB(A)

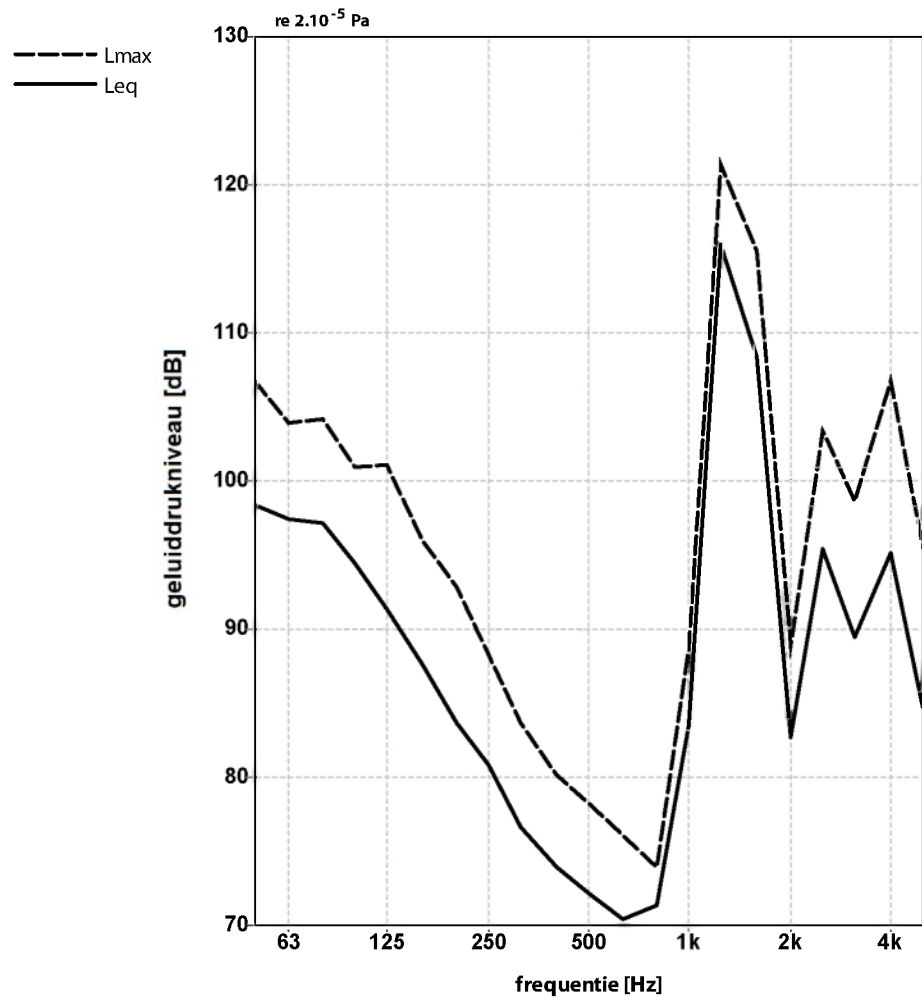
De fluittonen doen zich voor in de hekken van de balkons. Zowel bij de overgangen van hekken waar zich spleten bevinden alsook bij de rechthoekige spijlen zijn zeer hoge geluidniveaus geregistreerd van meer dan 120 dB(A) op korte afstand van de op een zeker moment geldende geluidbron (bovenzijde hek bij overgang of bij een spijl). In figuur 3 is de maximale registratie van 123 dB(A) spectraal weergegeven.

Uit de meetresultaten blijkt dat de fluittonen zich in hoofdzaak voordoen in de tertsband van 1250 Hz. Voorts is af te leiden dat er hogere harmonischen optreden. De luidheid is zodanig dat het aannemelijk is dat de fluittonen in een relatief grotere straal om het gebouw hoorbaar zijn. Derhalve is het verklaarbaar dat er geluidhinder wordt ervaren, zowel door bewoners van het complex alsook in de verdere woonomgeving. De problematiek zoals ondervonden tijdens de meetsessies wijst op een mechanisme waarbij resonantie optreedt. Bij diverse windstoten die op zich gelijkwaardig lijken in de beleving treedt uitsluitend generiek windgeluid (breedbandig) op, echter af en toe gaat dit over in een fluittoon. Dit past bij de willekeurigheid waarmee een juiste wijze van aanblazen van een holte of dergelijke optreedt om een zuivere toon te doen ontstaan, denk bijvoorbeeld aan een bierflesje waar je overheen blaast.

balkon nr. 168: bij overgang hekken bovenaan+ langs spijlen

Lmax: 122,8 dB(LIN) 123,3 dB(A)

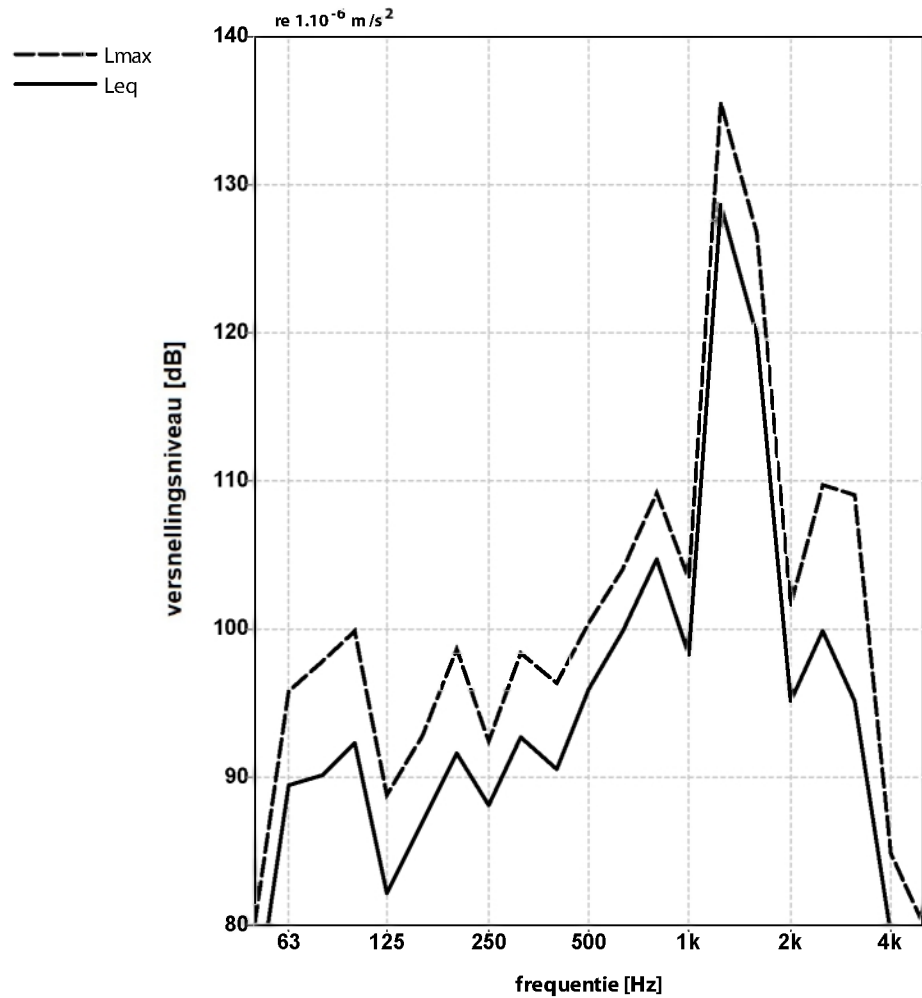
balkon nr. 168 / hekwerk

De aanstoting van het hekwerk van het balkon bij nr. 168 door de wind is ook qua trillingen vastgelegd. Het hoogst gemeten trillingniveau bedraagt 136 dB. Het vastgestelde frequentiespectra is weergegeven in figuur 4.

Lmax: 135,9 dB(LIN)
