Bomeneffectanalyse Boekelsedijk 2 Uden

Boomeffectanalyse Boekesdijk 2 Uden

Qubus Vastgoed Ontwikkeling BV

Project: 8159/23

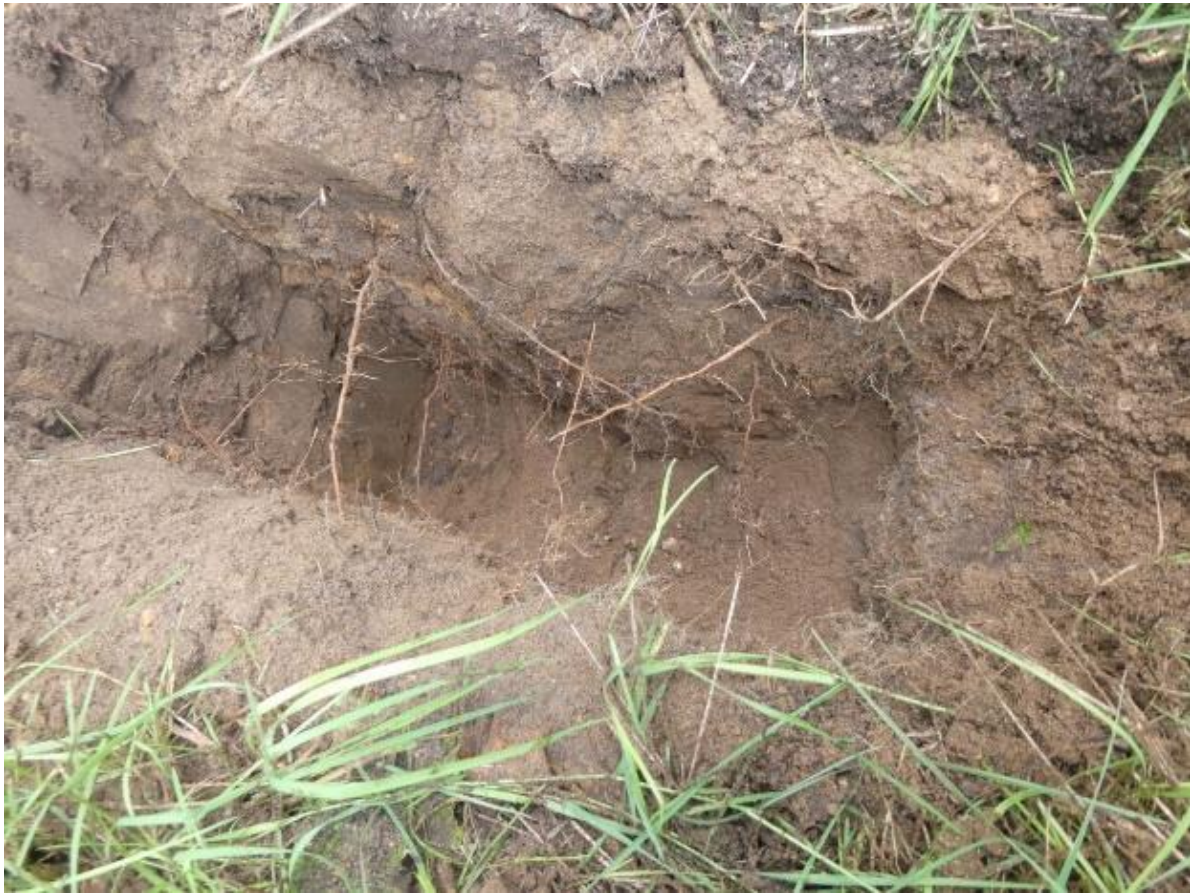
Afbeelding 3.3. proefsleuf.

Tussen boom 1 en 2 is een inrit gepland naar het gebouw toe. Op deze locatie is een proefsleuf gegraven. De proefsleuf bevindt zich binnen de kroonprojectie van de bomen. De proefsleuf is 1 meter lang 40 cm breed en 80 cm diep. Op de onderstaande afbeelding is de locatie weergegeven in tabel 3.5 is het bodemprofiel weergegeven.

Bodemlaag	Granulaire samenstelling	Organische stof gehalte	Beworteling
Maaiveld-5cm	Gras		
5-10cm	Matig fijn zand	2,5-5%	Matig extensief, fijn (0-2mm)
10-20cm	Matig fijn zand	0-2,5%	Matig extensief, fijn (0-2mm), matig grof(2-5mm)
20-40cm	Matig fijn zand	0-2,5%	Matig intensief, fijn (0-2mm), matig grof(2-5mm)
40-80cm	Matig fijn zand	0-2,5%	Matig extensief, fijn (0-2mm) matig grof(2-5mm), Grof (>5mm)

Met oranje kleur aangegeven waar zich de voornaamste beworteling bevind.

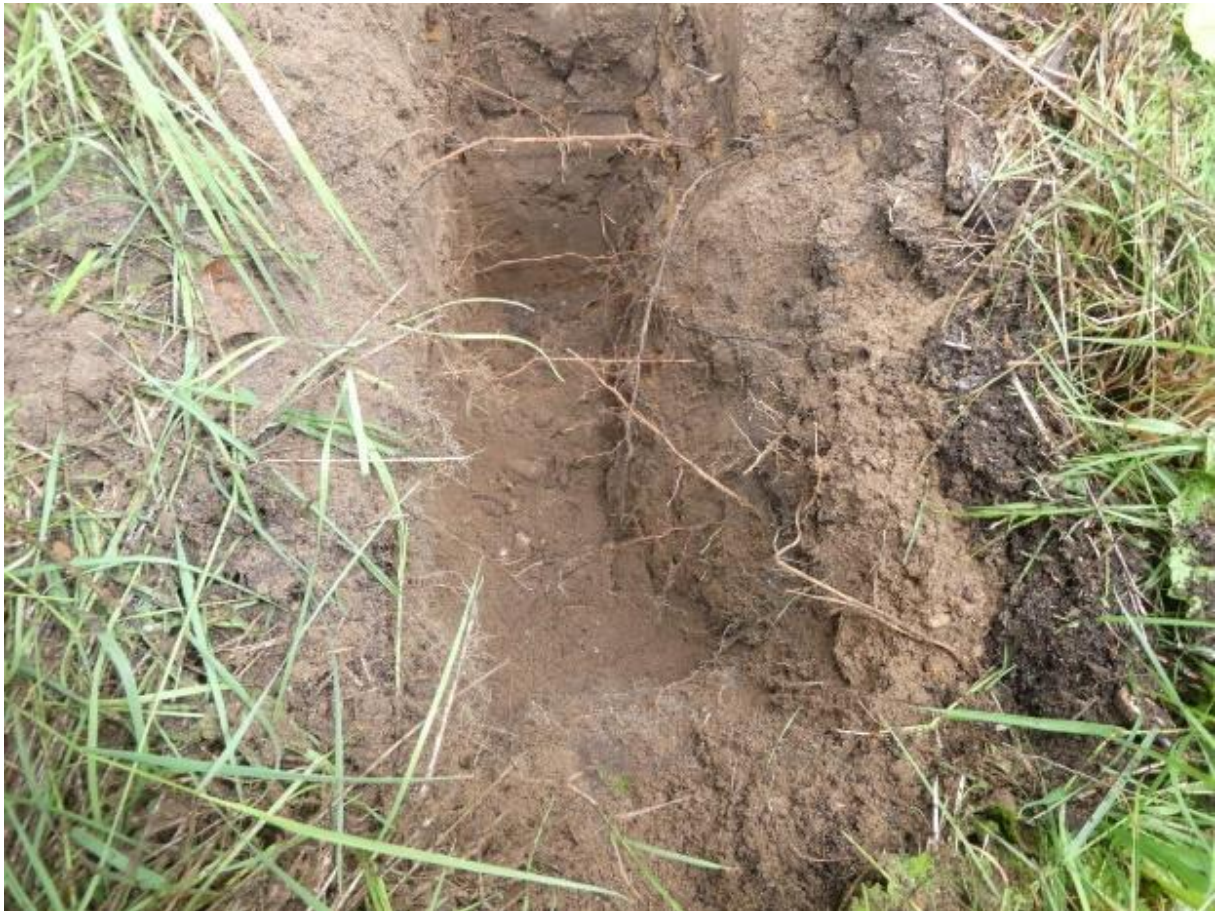
Afbeelding 3.4 proefsleuf.

Aan de kroonrand van boom 4 en 5 richting het huidige gebouw is proefsleuf gegraven. De proefsleuf bevindt zich op 2m vanaf de toekomstige bouw. De proefsleuf is 1 meter lang 40 cm breed en 80 cm diep. De locatie en uitwerking staan in de onderstaande afbeelding 3.4 en tabel 3.6.

Bodemlaag	Granulaire samenstelling	Organische stof gehalte	Beworteling
Maaiveld-5cm	Gras		
5-10cm	Matig fijn zand	2,5-5%	Matig extensief, fijn (0-2mm)
10-20cm	Matig fijn zand	0-2,5%	Matig extensief, fijn (0-2mm), matig grof(2-5mm)
20-40cm	Matig fijn zand	0-2,5%	Matig intensief, fijn (0-2mm), matig grof(2-5mm)
40-80cm	Matig fijn zand	0-2,5%	Matig extensief, fijn (0-2mm) matig grof(2-5mm), Grof (>5mm)

Met oranje kleur aangegeven waar zich de voornaamste beworteling bevind.

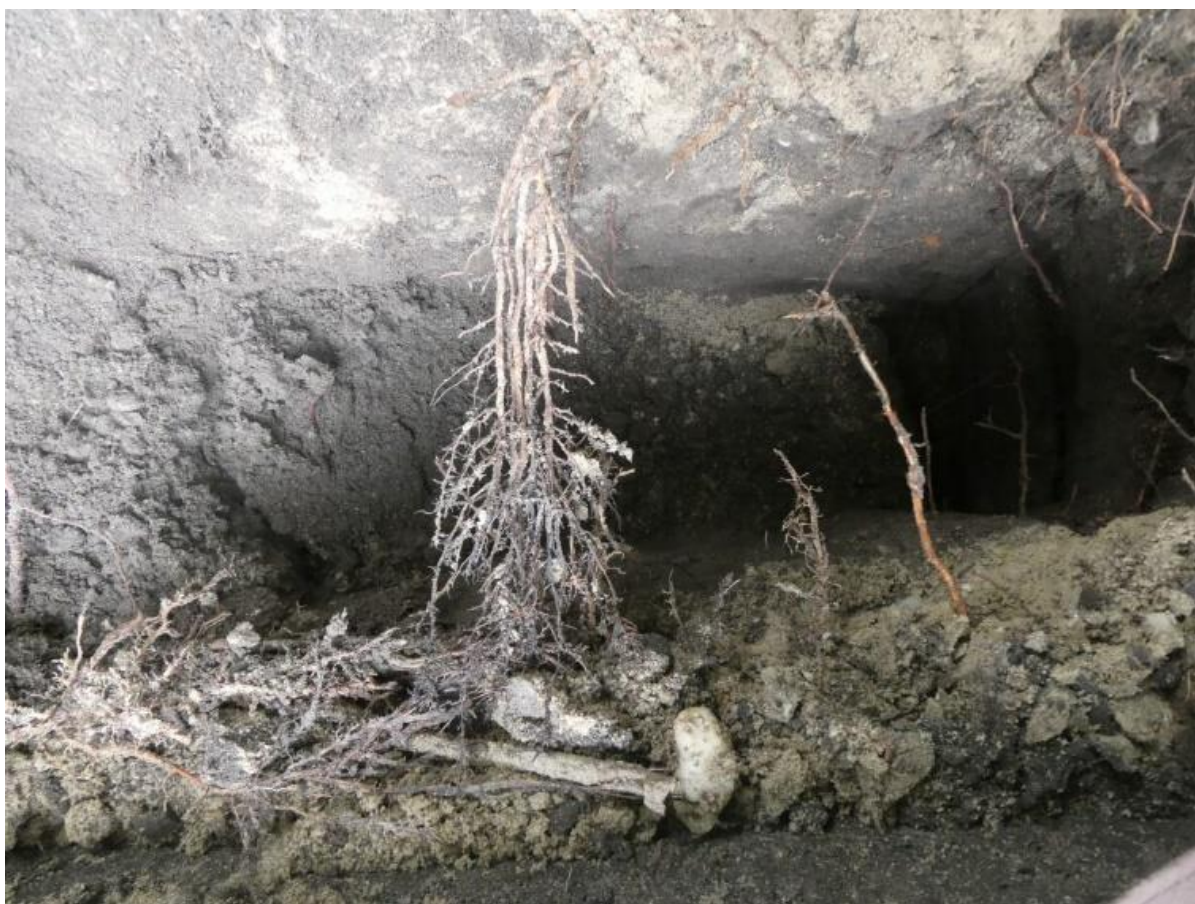
Afbeelding 3.5 proefsleuf.

Binnen de kroon van boom 7 richting het huidige gebouw is een proefsleuf gegraven. De proefsleuf loopt min of meer evenwijdig aan de gevel van de toekomstige bouw. De proefsleuf is 1 meter lang 40 cm breed en 80 cm diep. De locatie en uitwerking staan in de onderstaande afbeelding 3.5 en tabel 3.7.

Bodemlaag	Granulaire samenstelling	Organische stof gehalte	Beworteling
Maaiveld-5cm	tegels		
5-10cm	fijn zand	0-2,5%	Intensief, fijn (0-2mm)
10-70cm	Matig fijn zand	0-2,5%	extensief, fijn (0-2mm), matig grof(2-5mm)
70-80cm	Matig fijn zand	0-2,5%	Matig extensief, fijn (0-2mm) matig grof(2-5mm), Grof (>5mm)

Met oranje kleur aangegeven waar zich de voornaamste beworteling bevind.

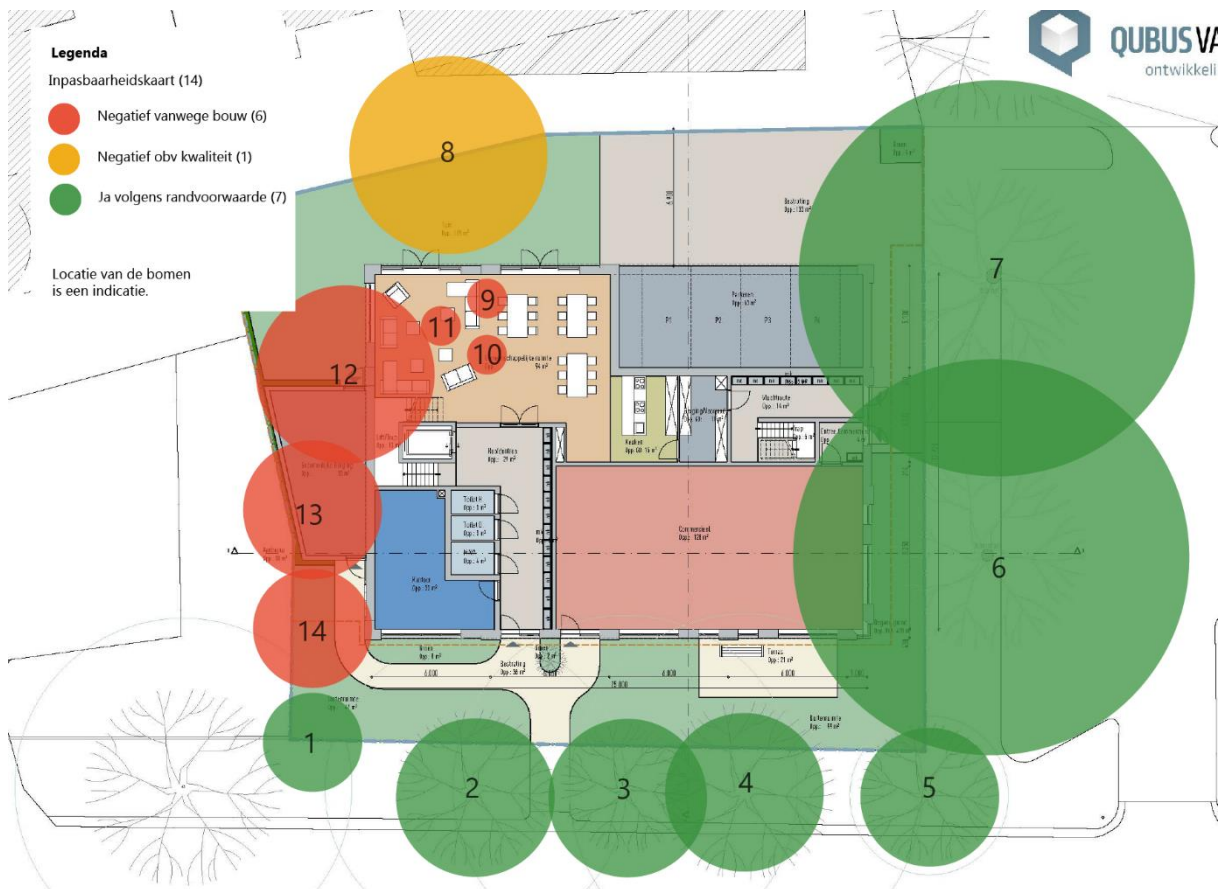
Afbeelding 5.1: bomen inpasbaarheidskaart

De monumentale en potentieel waardevolle bomen binnen het projectgebied worden inpasbaar geacht op basis van het huidige ontwerp. Onderstaand is per deel van het gebied beschreven welke bomen niet of beperkt inpasbaar worden geacht en wat het advies is voor het duurzaam behouden van deze bomen. Tevens is beschreven welke maatregelen getroffen moeten worden om het verhoogde risico van enkele bomen weg te nemen. Op de onderstaande afbeelding 5.1 staat een kaart van de inpasbaarheid van het bomenbestand, evenals separaat in de bijlage. In paragraaf 6 worden de randvoorwaarden gesteld die duurzaam behouden van de bomen mogelijk maakt.

Boom 9, 10, 11, 12, 13, 14 zijn niet ingepast in het huidige ontwerp. Boom 9 t/m 11,13 en 14 zijn bomen die niet bewust zijn aangeplant, maar door de jaren heen op deze plaats zich ontwikkeld hebben. Boom 12 is in het huidige tuinontwerp neergezet. Deze boom zal moeten wijken voor het toekomstige gebouw.

Boom 13 en 14 staan op een talud. Met het huidige gebouw zal dit talud verdwijnen, waardoor het maaiveld ter plaatse drastisch veranderd. Hierdoor is het behouden van deze bomen niet mogelijk.

Het advies is om de bomen na de sloopwerkzaamheden van de huidige bebouwing voorafgaand aan de nieuwbouw te verwijderen.

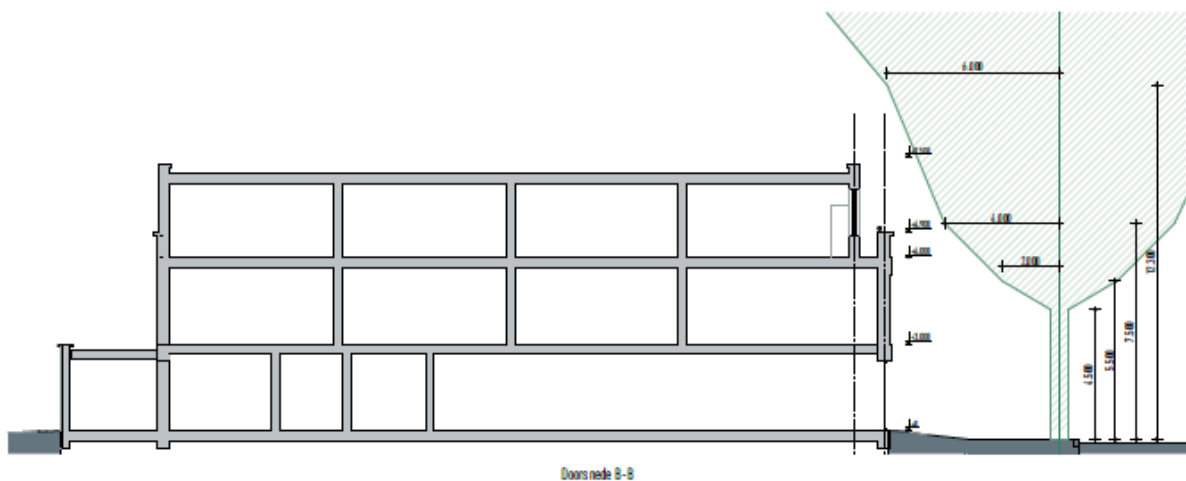
Afbeelding 5.1: Doorsnede ter hoogte van boom 6

De opdrachtgever heeft de boomkronen ingemeten. Onderstaande afbeelding is een weergave van een doorsnede van het gebouw ter hoogte van boom 6. Hierin is te zien dat bouw niet in de kroon van boom 6 en 7 komt, maar wel in de kroonprojectie. Daarom zal er tijdens de bouw een hierop aangepaste werkwijze moeten worden gehanteerd ten aanzien van hijsbewegingen om te voorkomen dat deze door de kroon heen plaatsvinden.

Boom 6 en 7 zijn inpasbaar in het huidige ontwerp mits er aan de randvoorwaarde beschreven in hoofdstuk 6 wordt voldaan. Rondom de bomen dienen bouwhekken geplaatst te worden. Boom nummer 7 staat gedeeltelijk op een talud (inrit). Dit talud mag niet verder afgegraven worden dan 20 cm om (ernstige) wortelschade te voorkomen, en ook de afmeting dient ongewijzigd te blijven.

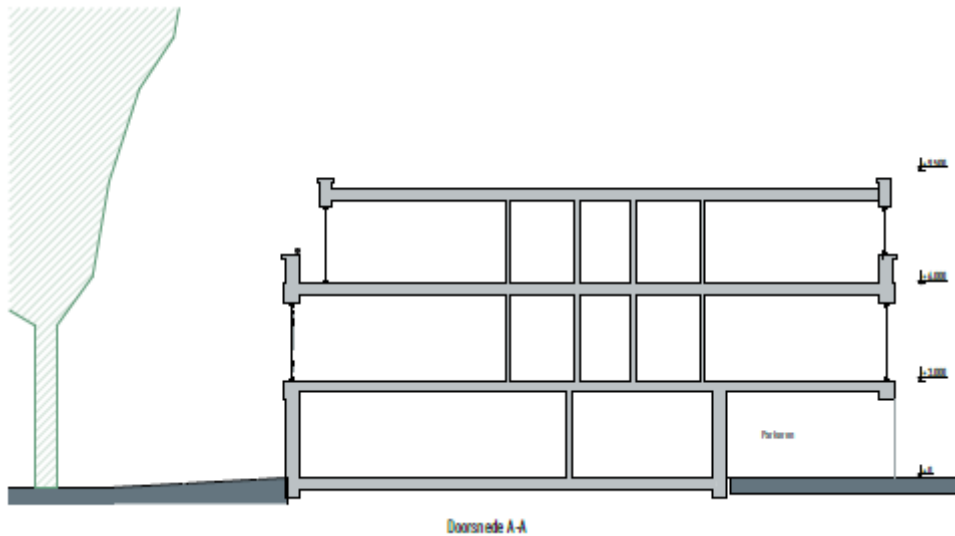
Afbeelding 5.2L Doorsnede ter hoogte van boom 3

Uit onderstaande afbeelding blijkt dat op basis van de inmeting ter hoogte van boom 3 geen conflict bestaat tussen de boomkronen en de nieuwbouw.

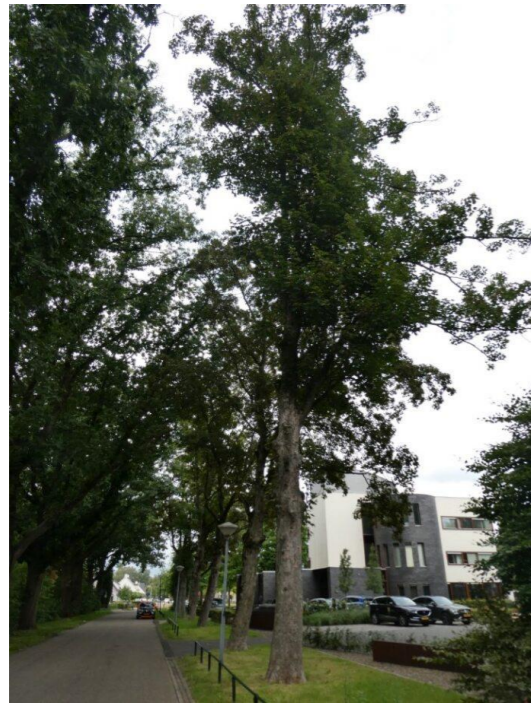
Boom 1 t/m 5 hebben een verslechterde conditie vermoedelijk komt dit door de huidige standplaats van de bomen en de vernieuwde asfaltweg. De bomen zijn inpasbaar in het huidige ontwerp mits er aan de randvoorwaarde beschreven in hoofdstuk 6 wordt voldaan. Rondom de bomen dienen bouwhekken geplaatst te worden. Tussen de bomen in dienen drukverdelende rijplaten geplaatst te worden tijdens de bouwwerkzaamheden op plaatsen waar een bouwrit is. Deze beschermingsmaatregelen dienen tijdens de gehele bouwperiode gehandhaafd te worden en kunnen pas na afronding van de nieuwbouw worden verwijderd.

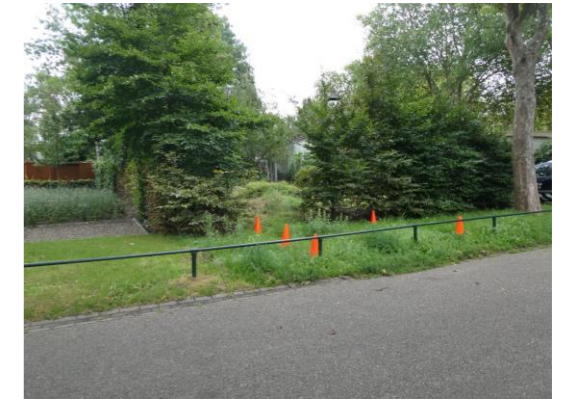
*Locatie toekomstige inrit.*

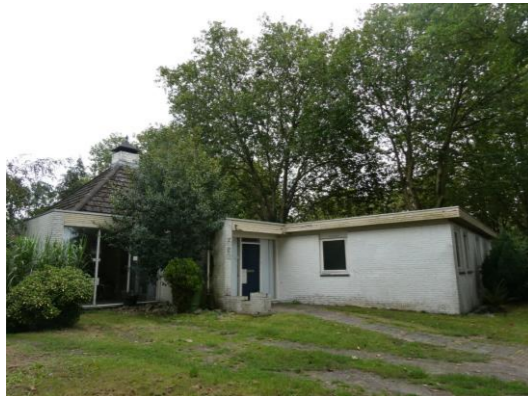
*Huidige situatie bouw*

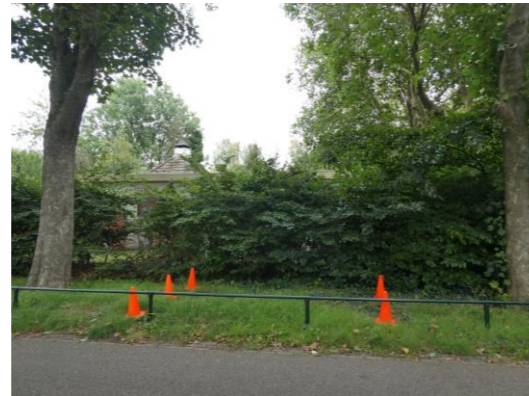
*Locatie toekomstige inrit.*

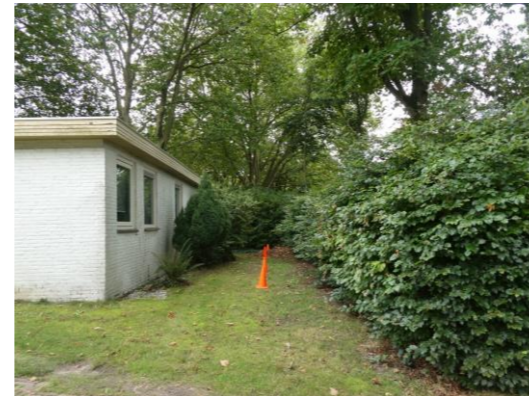
*Locatie toekomstige gevel van nieuwbouw*

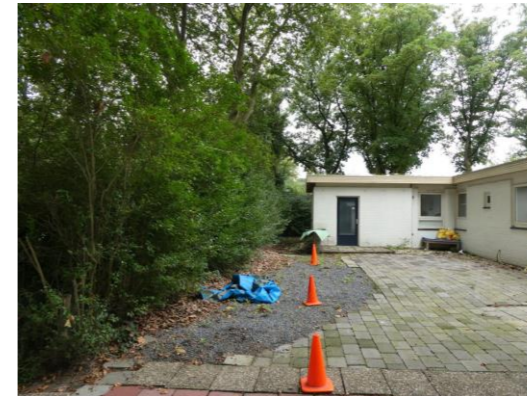
*Locatie toekomstige gevel aan de zuidzijde*

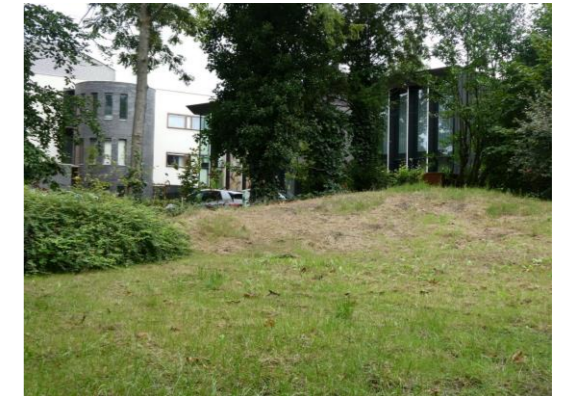
*Hoogteverschil op huidige locatie*
