## Gebouwkeuring

Projectnummer: P.2022-023  
Opdrachtgever: Gemeente Simpelveld  
Locatie: Dr. Ottenstraat 50, 6369 VP Simpelveld  
Bezoekdatum: Dinsdag 08 februari 2022  
Bezocht door: ing. Dhr. B. Schmitz  
Rapportage: Definitief  
Versie: 1.0  
Datum: Zondag 20 februari 2022

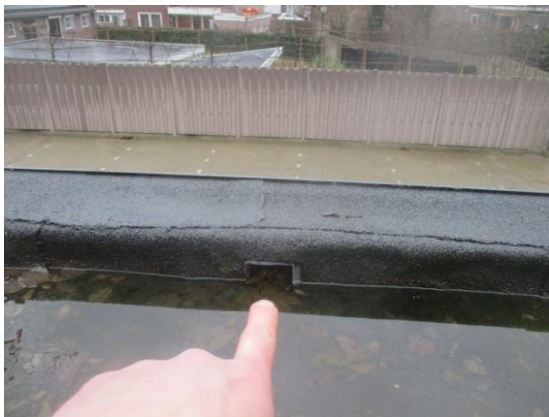
| Nr. | Ruimte | Onderdeel | Onvolkomenheden | Aanbeveling |
|---|---|---|---|---|
| 1 | dak | stadsuitloop | wegens boom bladval zijn enkele stadsuitlopen dicht geslipt met blad, hierdoor blijft water op het dak staan | reinigen en dak ontdoen van boomblad |

*Figuur 3: Punt 1: verstopte hemelwaterafvoer van platdak*

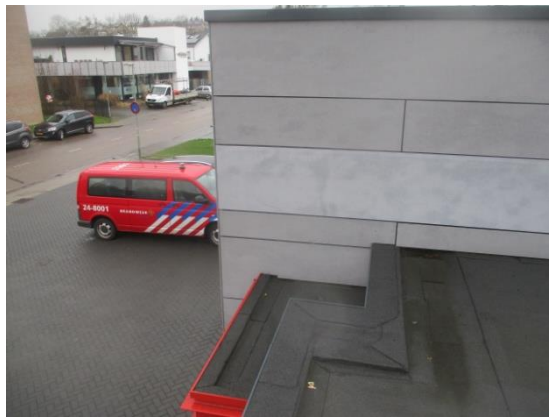
| Nr. | Ruimte | Onderdeel | Onvolkomenheden | Aanbeveling |
|---|---|---|---|---|
| 2 | gevel | beplating | diverse gevelplaten zijn anders van kleur, uit overleg blijken deze onder garantie van de aannemer vernieuwd | geen verdere actie noodzakelijk |

*Figuur 4: Punt 2: lichtere gevelbeplating is vernieuwd onder garantie*

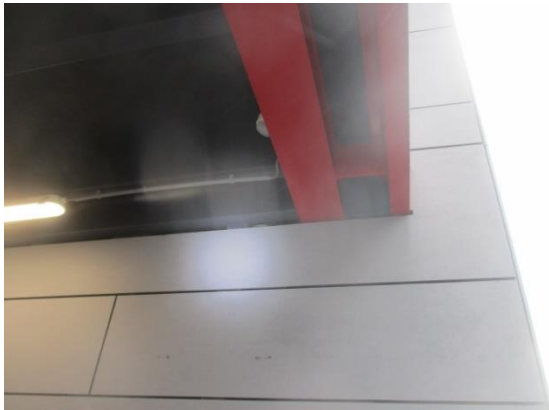
| Nr. | Ruimte | Onderdeel | Afwijking | Bouwbesluit 2012, bestaande bouw artikel |
|---|---|---|---|---|
| 8 | gevel | openingen | ter plekke van de carport zijn gevelopeningen groter dan 10mm aanwezig | 3.37, lid 1 |

*Figuur 6: Punt 8: gevel opening groter dan 10mm ter plekke van overkapping en gevelaansluiting*

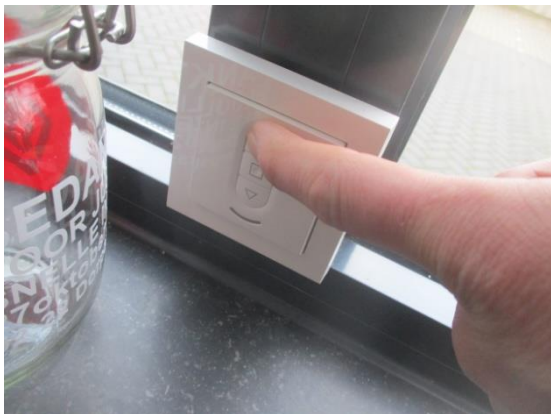
| Nr. | Ruimte | Onderdeel | Onvolkomenheden | Aanbeveling |
|---|---|---|---|---|
| 3 | les-lokaal | bediening zonwering | draadloze bediening reageert niet op bediening | vernieuwen batterij |

*Figuur 11: Punt 3: batterij leeg van draad-loze bediening van screens t.p.v. achtergevel*

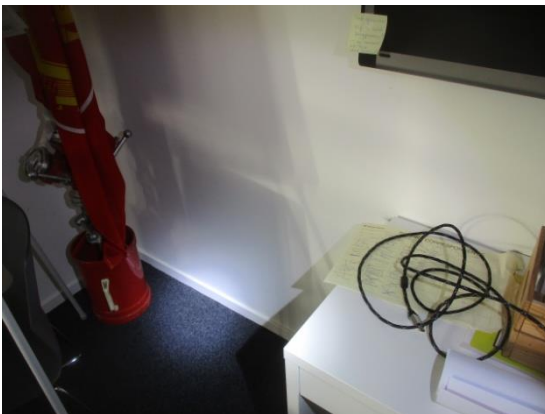
| Nr. | Ruimte | Onderdeel | Onvolkomenheden | Aanbeveling |
|---|---|---|---|---|
| 4 | les-lokaal | tussenwand kantoor | oppervlaktescheur richting zijgevel vanaf vloerniveau trapsgewijs tot ca. 500mm boven peil | monitoring van scheur, geen constructie zorgelijke situatie |

*Figuur 12: Punt 4: oppervlakte scheur in wand tussen leslokaal en kantoor*

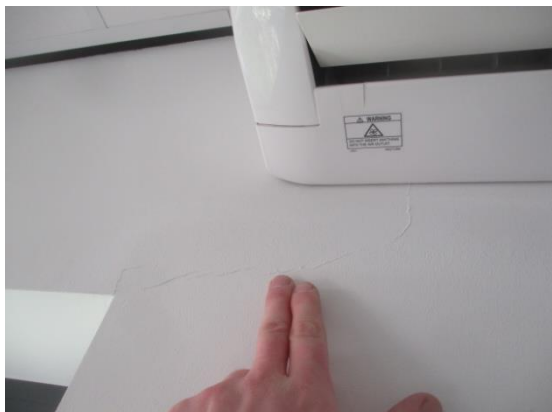
| Nr. | Ruimte | Onderdeel | Onvolkomenheden | Aanbeveling |
|---|---|---|---|---|
| 5 | les-lokaal | zijgevel | oppervlaktescheur vanuit raamopening bij airco-unit | monitoring van scheur, geen constructie zorgelijke situatie |

*Figuur 13: Punt 5: oppervlakte scheur bij raamopening onder airco binnenunit*

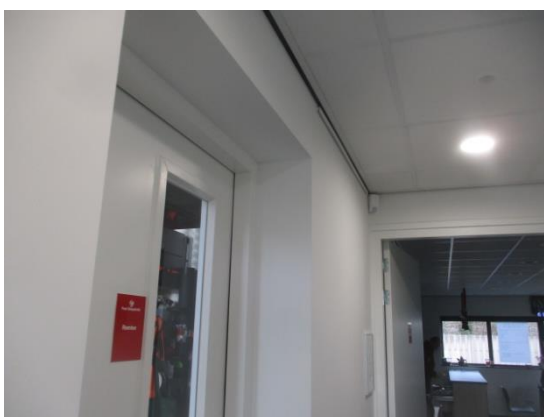
| Nr. | Ruimte | Onderdeel | Onvolkomenheden | Aanbeveling |
|---|---|---|---|---|
| 6 | hal | dagkant kozijn richting remise | oppervlaktescheur in dagrand bij overgang metselwerkwanden | geen verdere actie noodzakelijk |

*Figuur 16: Punt 6: oppervlakte scheur in dagkant in hal bij deur richting remise*

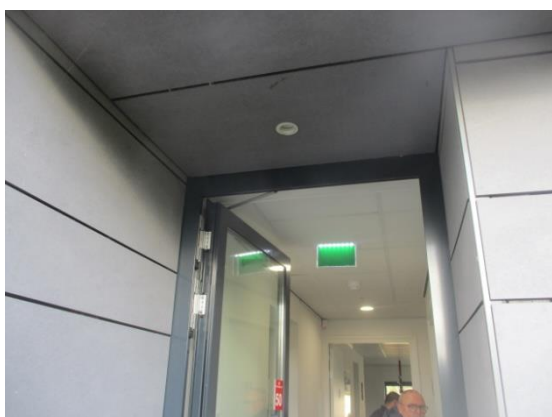
| Nr. | Ruimte | Onderdeel | Onvolkomenheden | Aanbeveling |
|---|---|---|---|---|
| 7 | hal | deurdranger | toegangsdeur gebouw is niet volledig zelfsluitend | opnieuw afstellen van deurdranger |

*Figuur 17: Punt 7: deurdranger bij toegang-deur niet goed afgesteld*

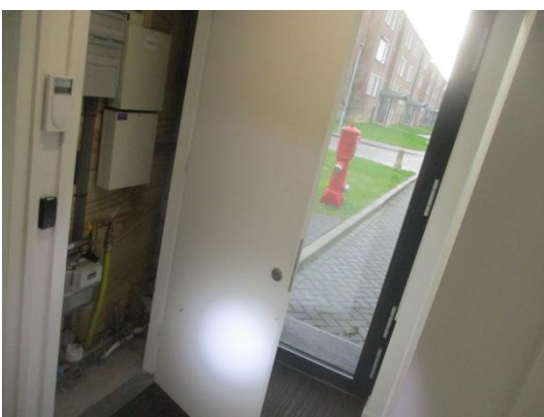
| Nr. | Ruimte | Onderdeel | Afwijking | Bouwbesluit 2012, bestaande bouw artikel |
|---|---|---|---|---|
| 9 | meter-kast | deur | ventilatievoorziening ontbreekt daar waar een gasmeter staat opgesteld | 3.39, lid 1 |

*Figuur 18: Punt 9: meterkastdeur niet voorzien van de benodigde ventilatie voorziening*

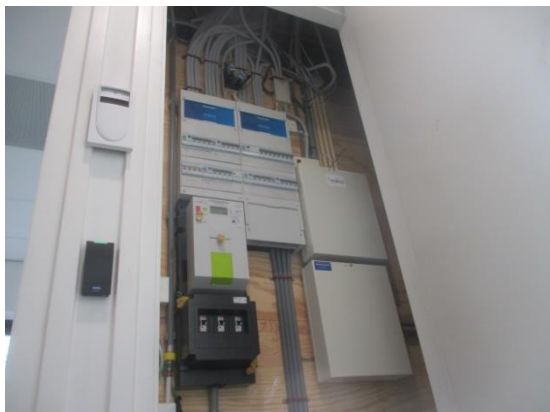
| Nr. | Ruimte | Onderdeel | Afwijking | Bouwbesluit 2012, bestaande bouw artikel |
|---|---|---|---|---|
| 10 | meter-kast | elektra installatie | ontbreken van NEN1010 keuring en ontbreken van beschermkap bij groepen | 6.8, lid 1 onder a |

*Figuur 19: Punt 10: NEN 1010 keurings-rapport van elektra-installatie niet aanwezig*

Er is geen NEN 1010 keuring uitgevoerd door hen. Wel doet Coumans Installaties over 2 jaar (als de 5 jaarstermijn voorbij is) een nen 3140 keuring uitvoeren.

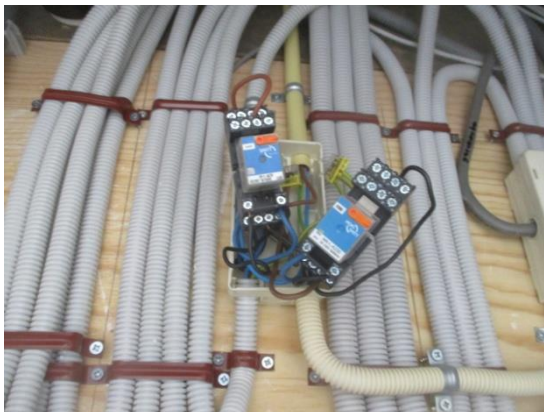
*Figuur 20: Punt 10: zekeringen zonder afdekkap*

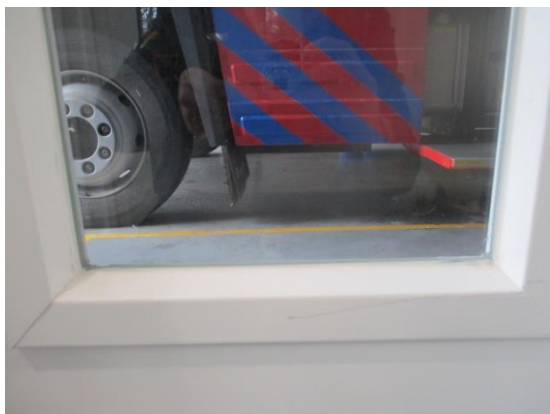
| Nr. | Ruimte | Onderdeel | Afwijking | Bouwbesluit 2012, bestaande bouw artikel |
|---|---|---|---|---|
| 11 | remise | deuren richting hal | ontbreken van brandwerende beglazing | 2.90, lid 1 |

*Figuur 21: Punt 11: geen brandwerend logo In beglazing van deuren richting remise*

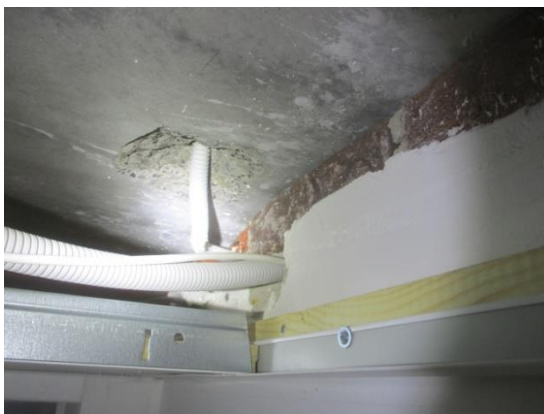
| Nr. | Ruimte | Onderdeel | Afwijking | Bouwbesluit 2012, bestaande bouw artikel |
|---|---|---|---|---|
| 12 | remise | kabeldoorvoeren in wand met hal | geen brandwerende afwerking aanwezig bij doorvoeren in brandscheiding | 2.90, lid 1 |

*Figuur 22: Punt 12: kabeldoorvoeren in brandscheiding zijn niet afgewerkt*
