# Periodieke keuring hockeyveld 3 van Hockey Club Mierlo

Rapport SGS INTRON B.V.

| Documentnummer: | K007652/R20242068 |

Omschrijving : Periodieke keuring van een bestaand semi-waterkunstgras hockeyveld  
Locatie : Sportpark 't Oudven, H.C. Mierlo veld 3, te Mierlo

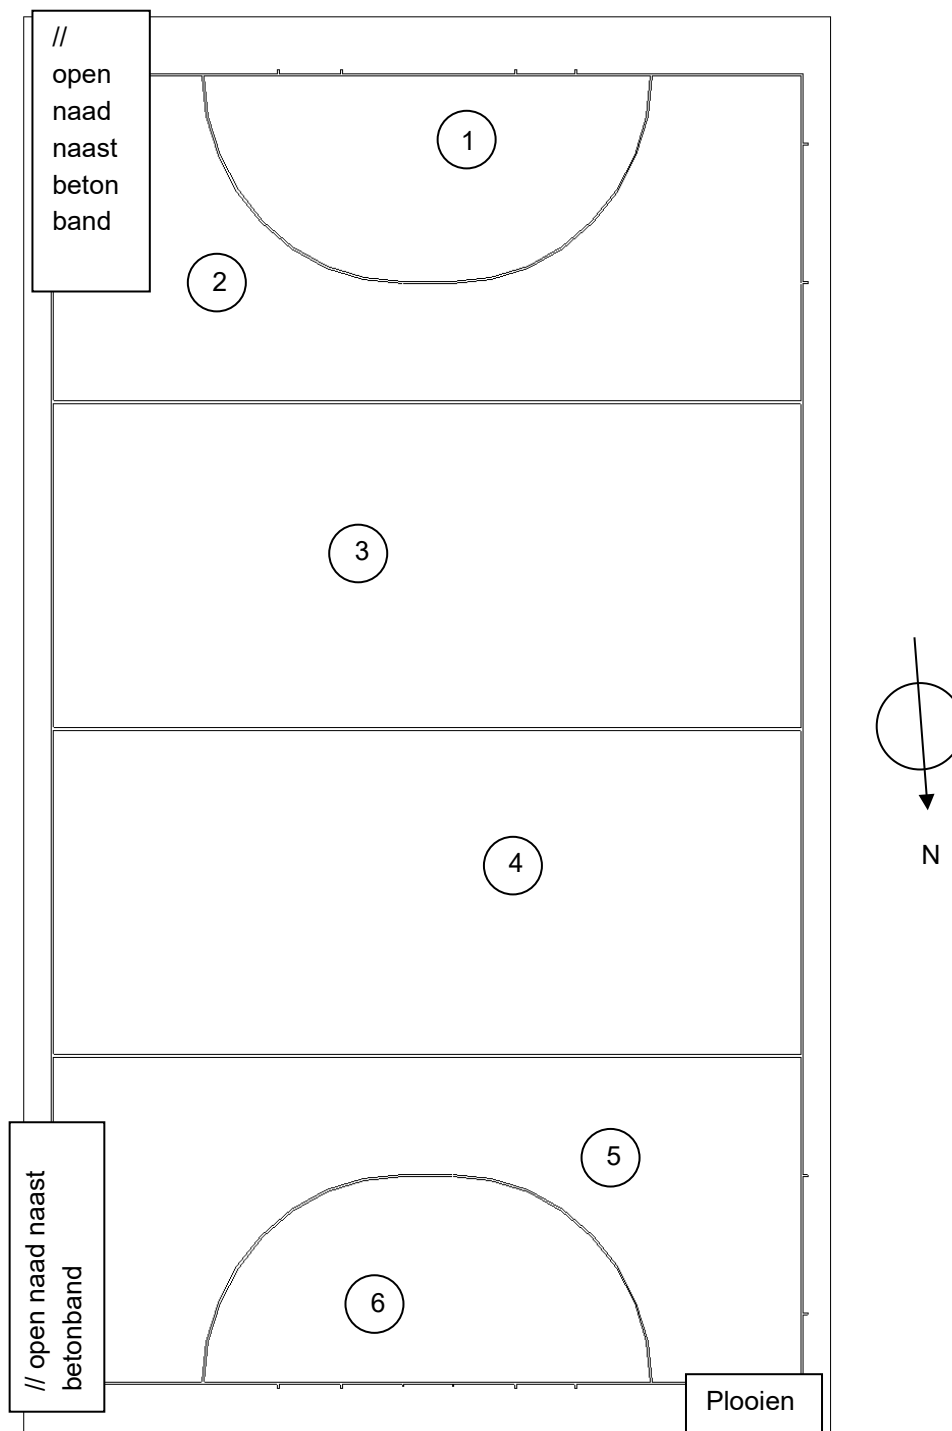
### Overzicht meetposities toplaag (schokabsorptie, verticale vervorming, energierestitutie)

- Tijdens de keuring zijn onderstaande onvolkomenheden ten opzichte van het voorschrift geconstateerd.
  - Schokabsorptie voldoet niet aan de minimale voorschrifts (t.p.v. meetpunten 1, 3, 4 en 6).

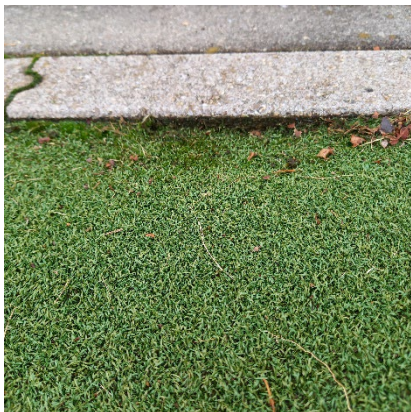
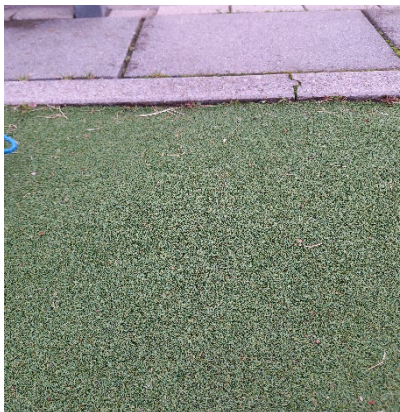
- De kunstgras toplaag sluit in de hoeken (Z.W. en N.W.) niet aan op de verharding met plaatselijk een open naad van > 15 mm.
  - Door oneffenheden tussen betonband en kunstgras ontstaat er drempelvorming.

Drempelvormige overgang

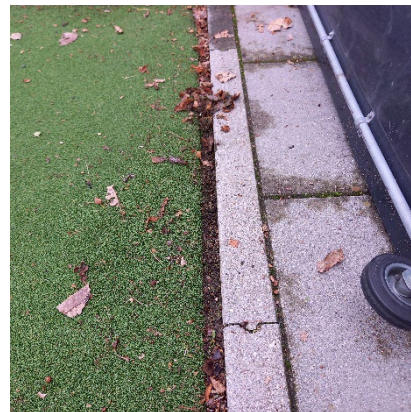
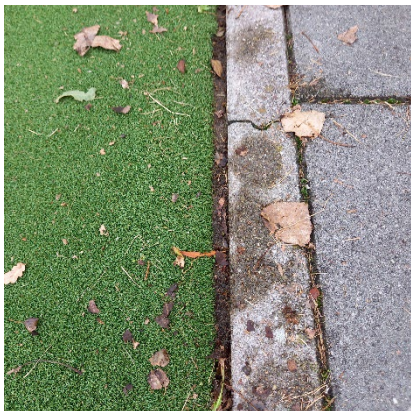
Open naad kunstgras / verharding

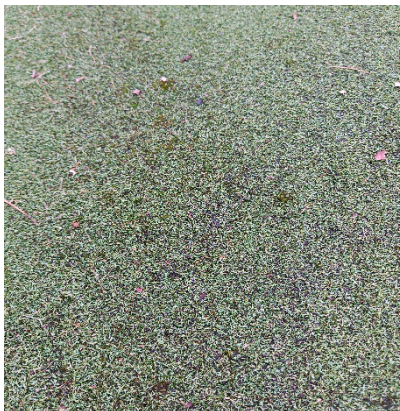
- In de uitloop (Z.O.-hoek) zijn plooien geconstateerd. Deze plooien zijn hinderlijk voor speler/spel.
  - De uitlopen van het veld zijn plaatselijk vervuild met mos en algengroei.

Mos en algengroei in uitloop

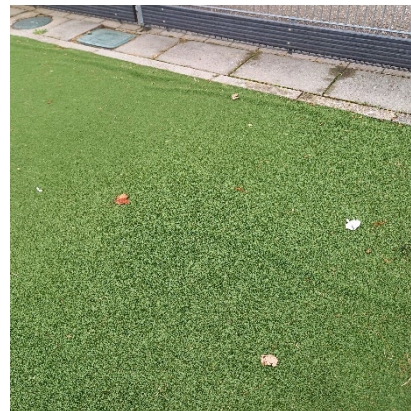
Plooiën in toplaag
