## Memo bodeminformatie Kastanjelaan 20 Duiven

Datum: 28 April 2023

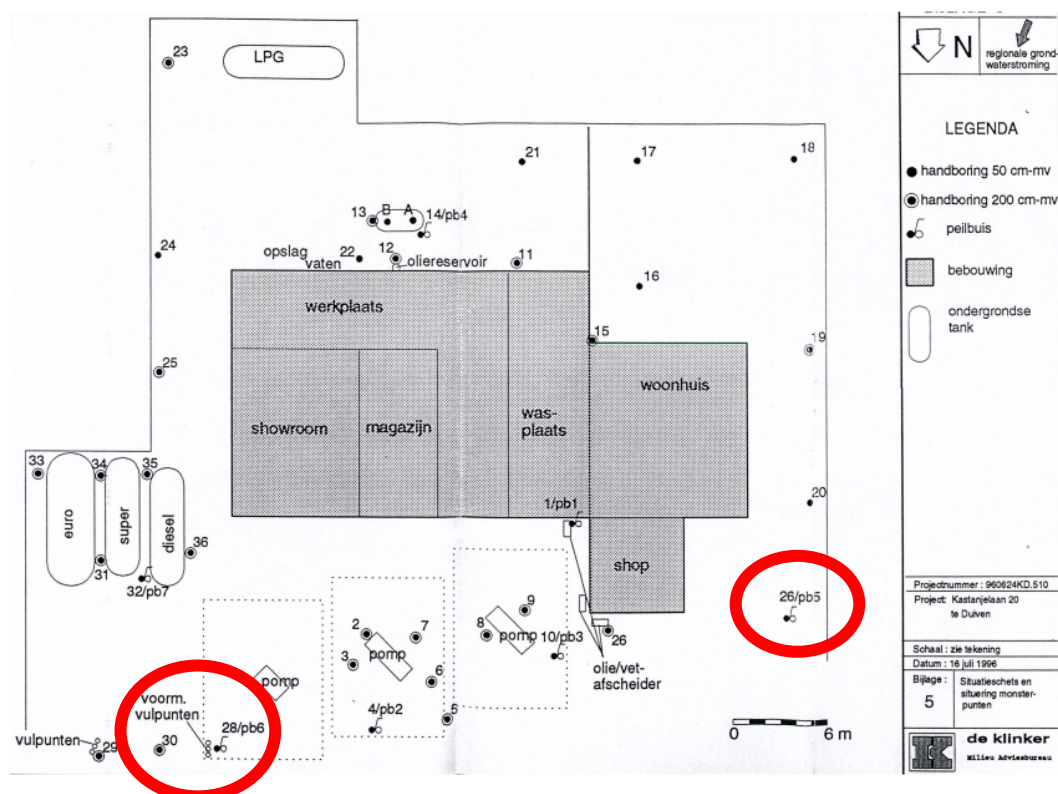
Figuur 3: kaart nulsituatie bodemonderzoek 1996

Grond: boring 28 bij de vm. vulpunten (traject 1,3 – 2 m-mv): ethylbenzeen, xylenen>I, benzeen, minerale olie>T, toluen>S.

GW: pb 6: benzeen, xylenen>I, ethylbenzeen>T, toluen, naftaleen, minerale olie>S

*Het grondmengmonster MM5 is sterk verontreinigd met ethylbenzeen en xylenen, matig verontreinigd met benzeen en minerale olie en licht verontreinigd met tolueen. Tevens is de concentratie naftaleen verhoogd.*

*Het grondwatermonster PB6 is sterk verontreinigd met benzeen en xylenen, matig verontreinigd met ethylbenzeen en licht verontreinigd met tolueen, naftaleen en minerale olie.*

*Aanbevolen wordt nader onderzoek te verrichten naar de herkomst en omvang van de verontreiniging in het grond en het grondwater. In het nader onderzoek dient tevens vastgesteld te worden of er sprake is van een ernstig geval van bodemverontreiniging.*

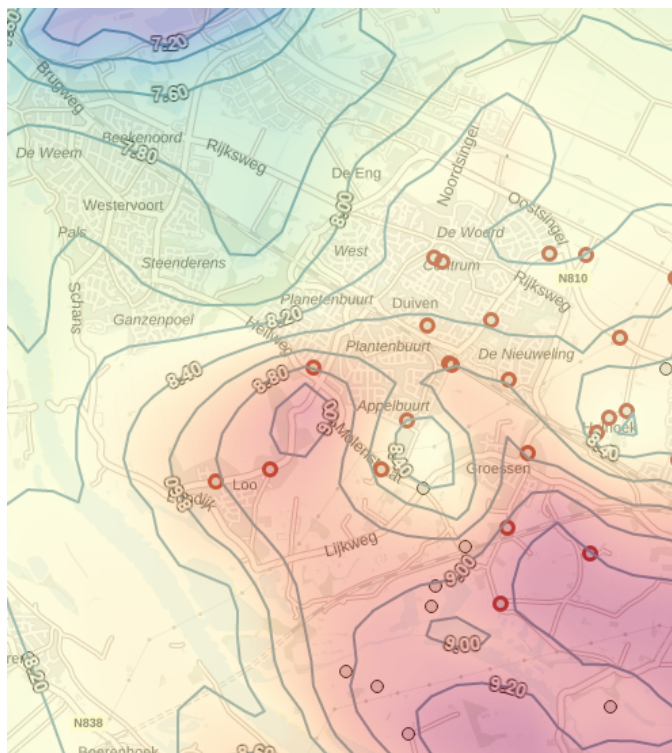
Figuur 4: Isohypsenkaart (2020)

Op het overig terrein is koper > T in pb5 gemeten. De grondwaterstroming is noord-noordoostelijk gericht. Dit is geverifieerd op de isohypsenkaart:

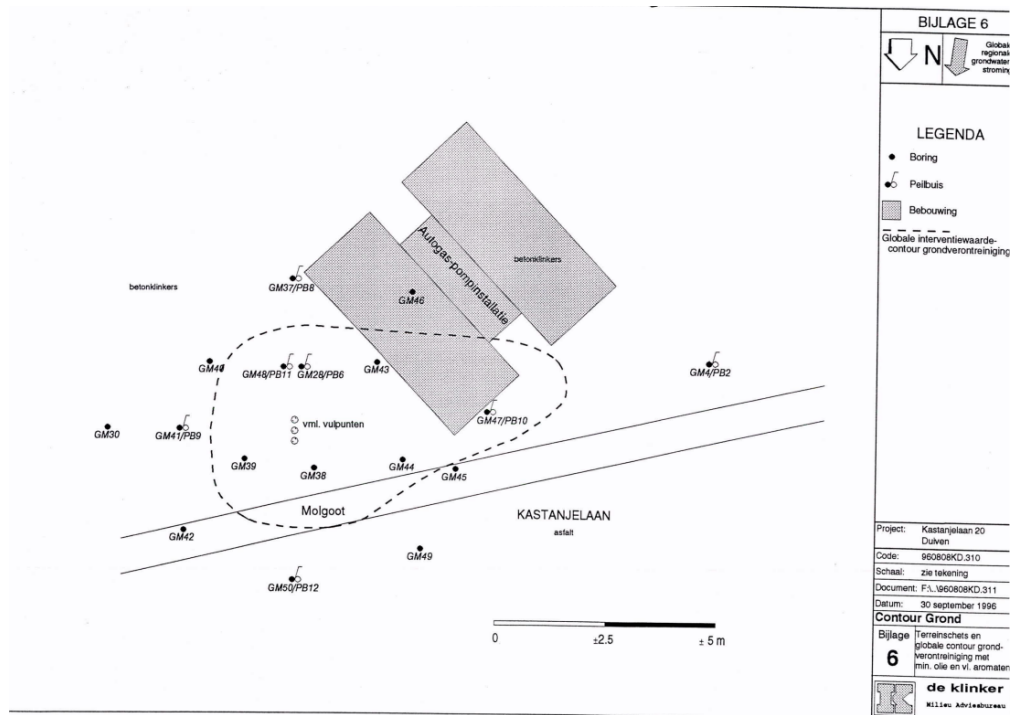
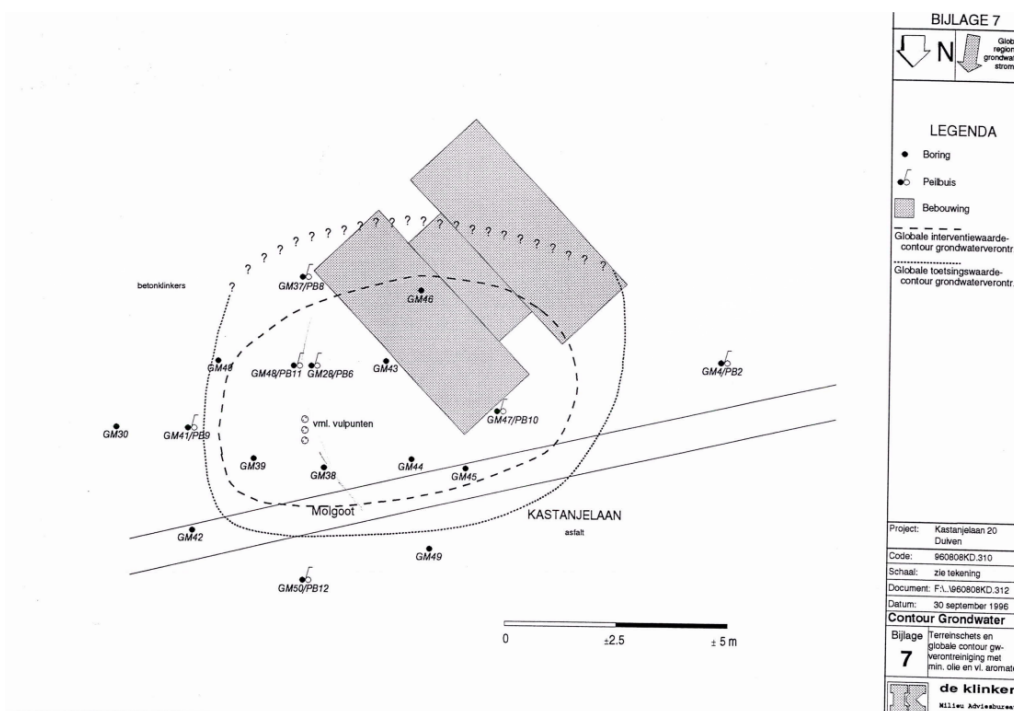
2. Nader bodemonderzoek, De Klinker, kenmerk 960808KD.310, d.d. 2 oktober 1996. Kader: in voorgaand onderzoek vastgestelde verontreiniging van grond-/grondwaterverontreiniging met olieproducten bij vm vulpunten. Ongeveer 75 m<sup>3</sup> grond > I, grondwater tenminste 40 m<sup>3</sup> > I.
