# BOMEN EFFECT ANALYSE

PROJECT LOOSBROEKSESTRAAT 4, HEESCH

Bomen Effect Analyse,  
Project Loosbroeksestraat 4, Heesch

Asten, 23 mei 2025

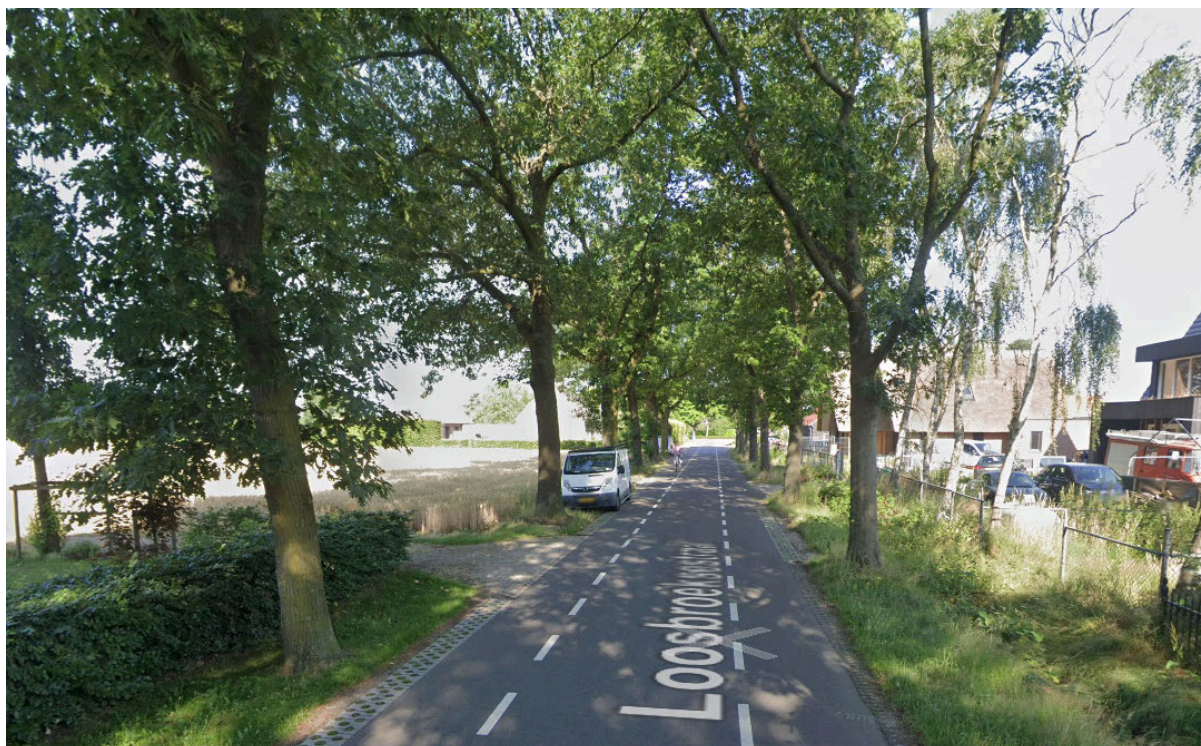
Aanleiding voor de BEA is de voorgenomen aanleg van een nieuwe inrit aan de Loosbroeksestraat, naast huisnummer 4. Bij de aanleg vinden werkzaamheden plaats nabij de aanwezige bomen. Met name de ontgravingswerkzaamheden ten behoeve van het cunet en fundering van de inrit zijn hierbij kritisch.

De huidige rijbaan heeft een breedte van ca. 4,3 meter met aan weerszijden grasbetontegels met een breedte van 0,45 meter. De totale breedte inclusief grasbetontegels bedraagt ca. 5,2 meter. Het is van belang dat verkeersbewegingen gemakkelijk van de nieuwe inrit gebruik kunnen maken. De ruimte tussen de bomen waar de nieuwe inrit aangelegd wordt, bedraagt ca. 12 meter lengte. De gemiddelde inrit in de Loosbroeksestraat meet ca. 5 meter breed. Om zo min mogelijk schade aan het wortelpakket te brengen dient men zeker 2,0 meter van de boom met de insteek oprit te beginnen. De Loosbroeksestraat is een zeer druk bereden weg, er komen veel brede landbouwvoertuigen voorbij, de Loosbroeksestraat wordt door veel voertuigen gebruikt als verbindingsweg tussen Heesch en Loosbroek.

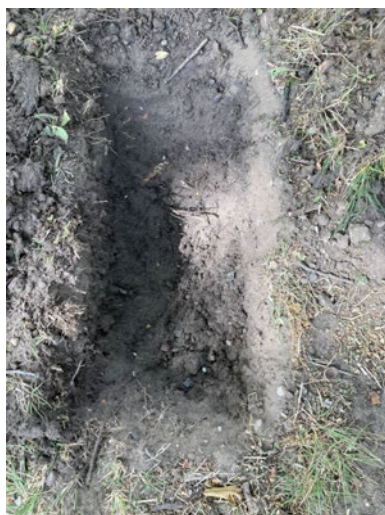
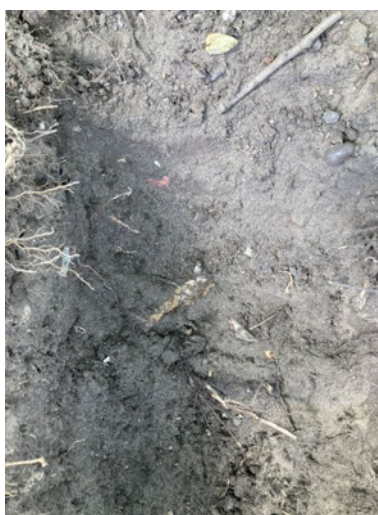
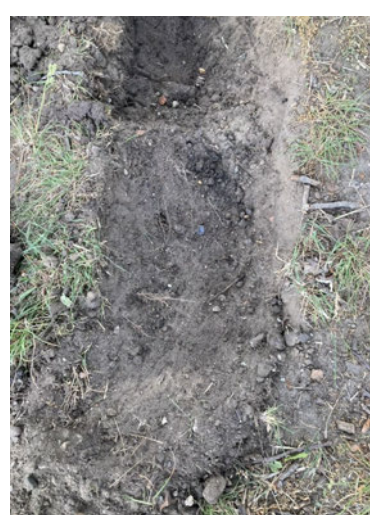
De profielsleuf is geprobeerd handmatig op drie plaatsen te graven tussen boom 001 en boom 002. Hiervan is het gelukt om op een plaats een klein gedeelte in de grond te komen. De gehele berm is zeer sterk verdicht met een kiezel/split laag. Ook zit direct onder deze laag ca. 5-7 cm het wortelpakket van fijne beworteling. Hieronder zitten al vrij snel dikkere wortels van ca. 2 tot 3 centimeter doorsnede.

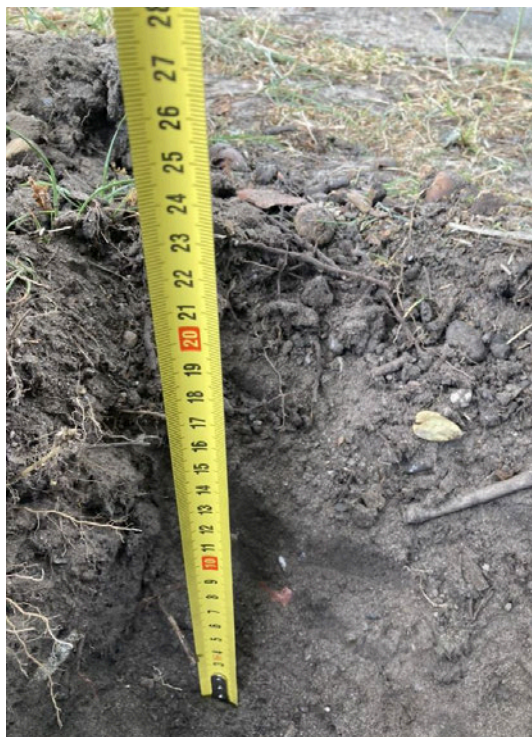
Beeld van de profielkuil met verdichte kiezel/splitlaag

Door de sterk verdichte berm en de profielkuil van zeer geringe diepte kan al snel de conclusie gemaakt worden dat door de nieuw te situeren inrit boomwortels beschadigd worden en zelfs in de bovenste 30 cm, dikke boomwortels verwijderd worden.

Om te zorgen dat de boom geen groei stagnering krijgt is het verstandig om de bodem ruim voorafgaande aan de werkzaamheden d.m.v. de TFI-methode te beluchten en te injecteren. Zie bijlage 6.

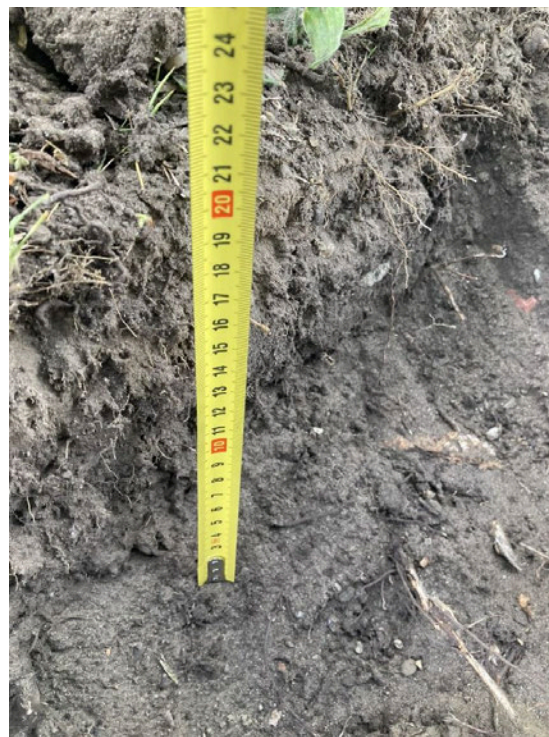
Beeld van profielkuil met fijne beworteling

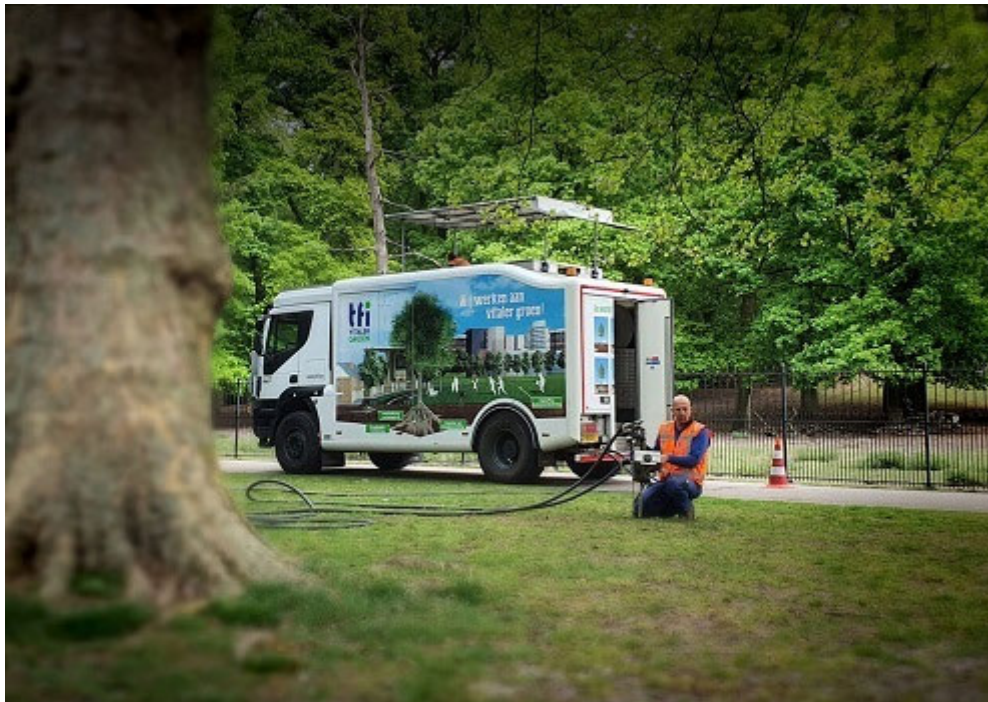
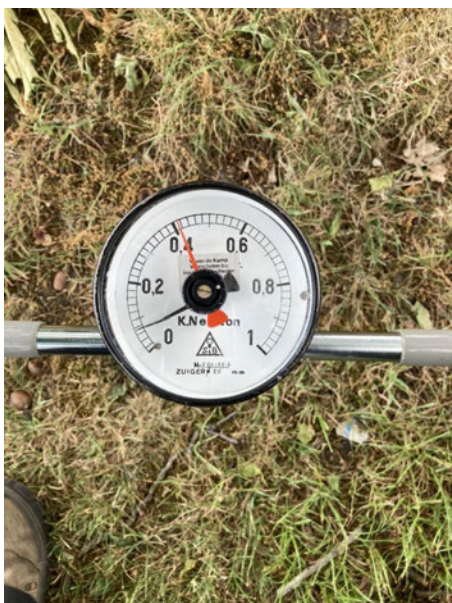
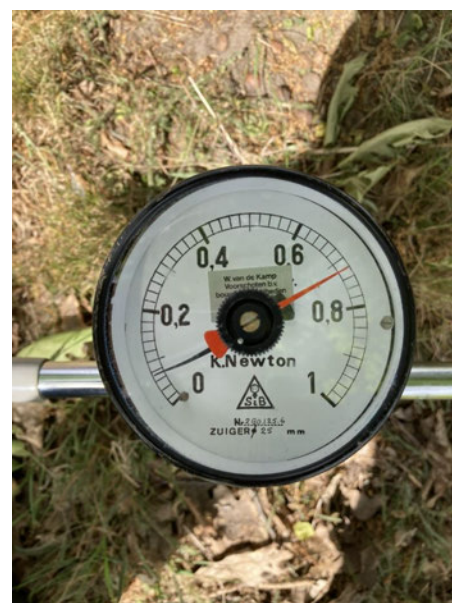
| Profiel in cm onder maaiveld | Onderzoeksresultaten |
|---|---|
| Ca. 0,4 tot 0,6 MPa | Doorwortelbare dichtheid van bodem is tot 0,2 MPa. |

MPa meting in berm onder de boomkronen. Deze geven aan hoe verdicht de berm is.

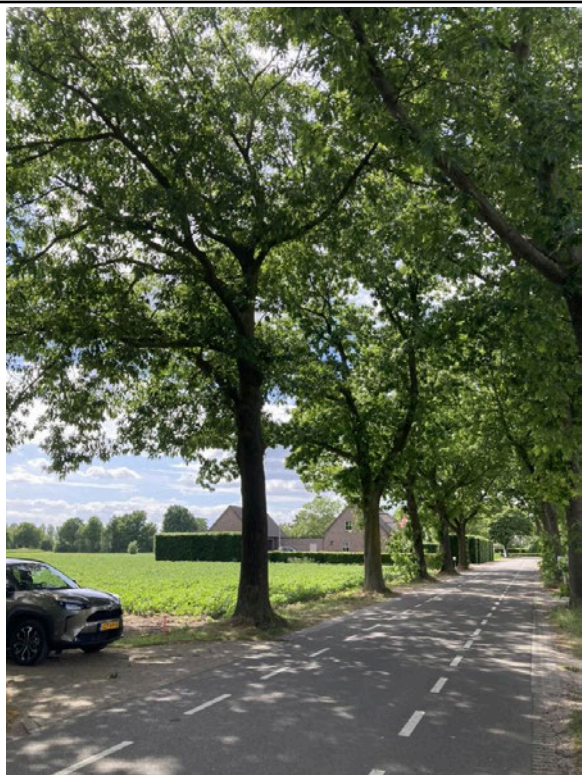
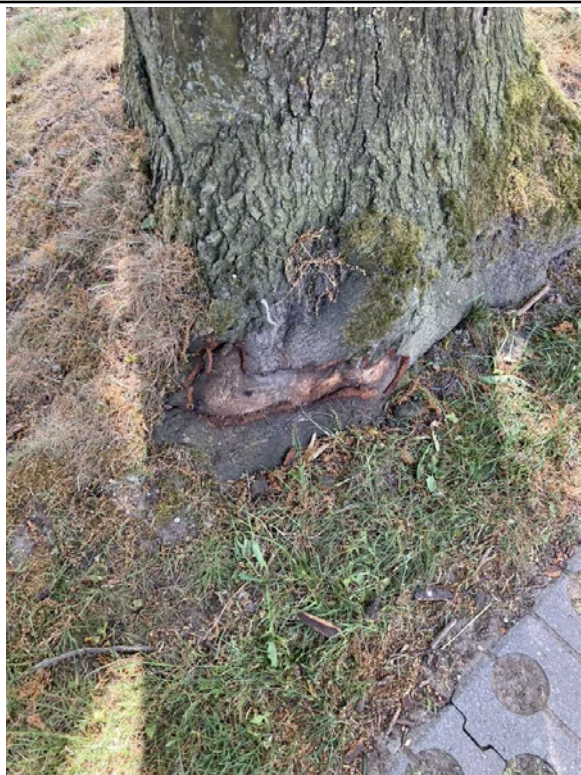
Boom (nr.) 001

| <b>Veiligheid/gebreken:</b> | n.v.t. |
| <b>Conditie:</b> | redelijk |
| <b>Boomtechnische kwaliteit:</b> | redelijk |

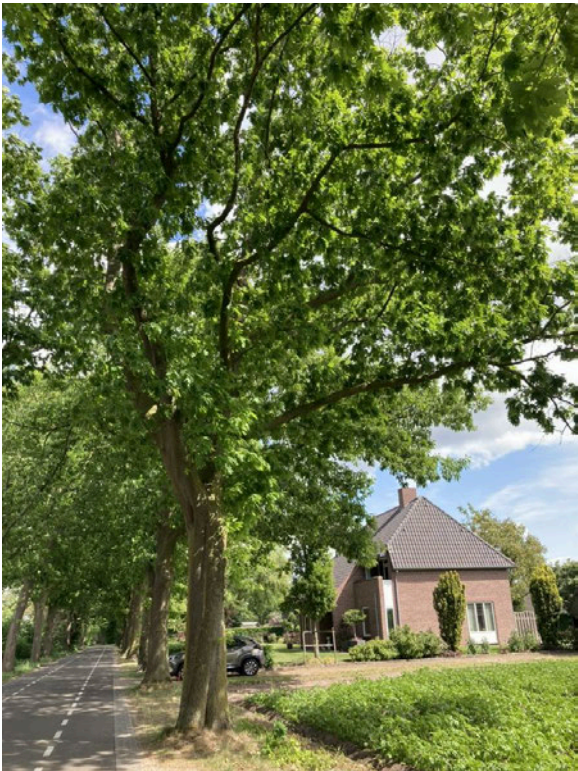
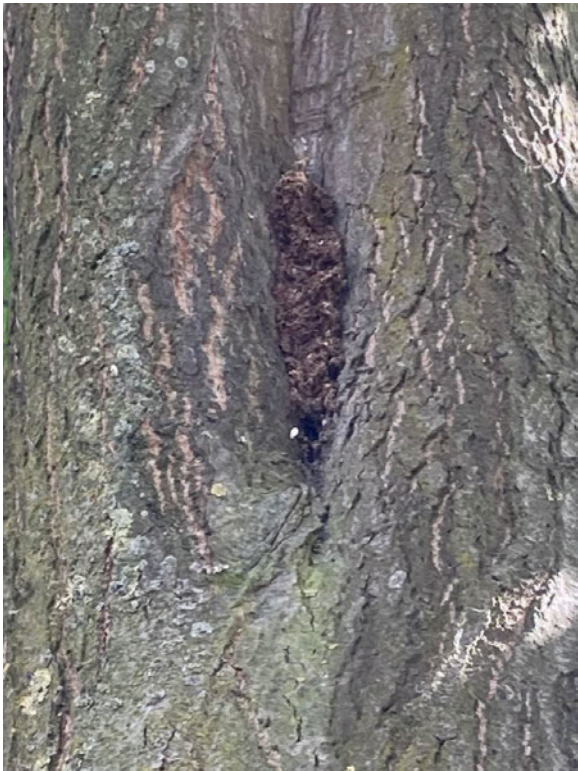
Boom (nr.) 002

| <b>Conditie:</b> | redelijk |
| <b>Overlast, Beheersbaarheid:</b> | zwamaantasting aan straatzijde |
