## Gemeente Simpelveld

### Toestandsinspectie

Viaduct gelegen in de Bocholtzerweg in de gemeente Simpelveld

| Rapport | 2.20.027 -1 |

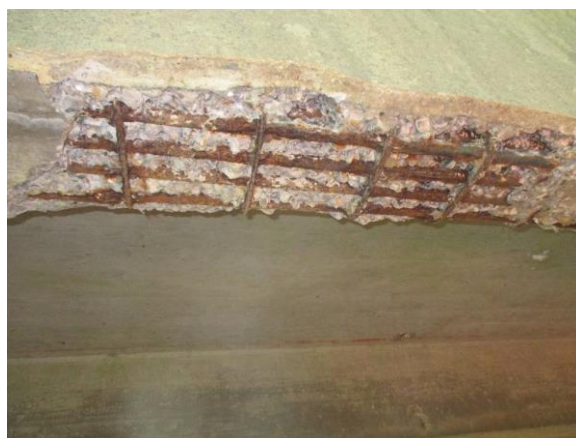
Foto 6 Roestende wapening onderzijde balk

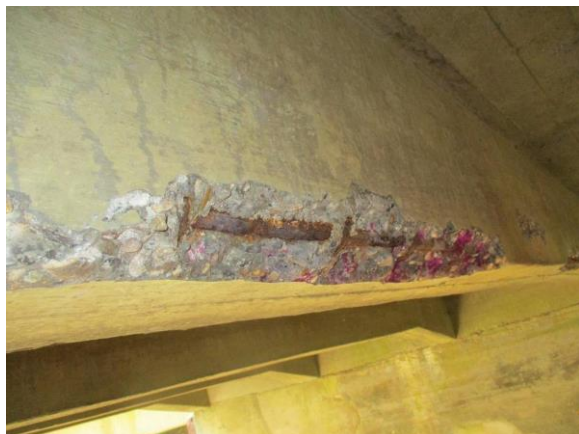
*Ondanks de holle plekken en de open structuur van het beton (grindnesten) is de dekking niet volledig gecarbonateerd. Dit heeft waarschijnlijk te maken met het redelijk dichte oppervlak (cementhuid) in combinatie met de conservering die ooit is aangebracht.*

Foto 7 Carbonatatiemeting t.p.v. schadeplek balk

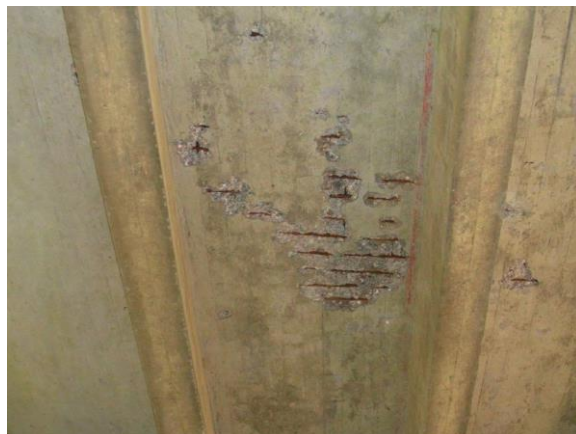
Foto 8 Schadeplekken onderzijde dek

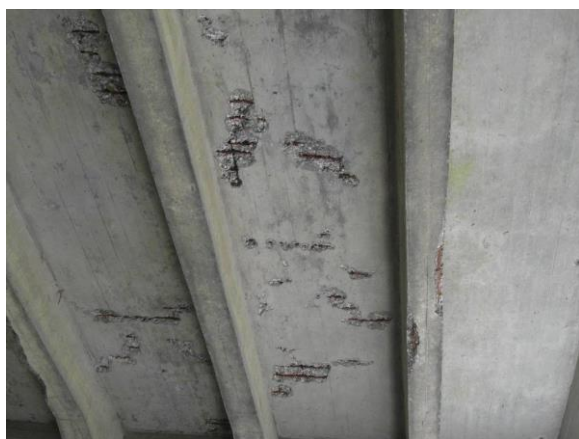
Foto 9 Schadeplekken onderzijde dek

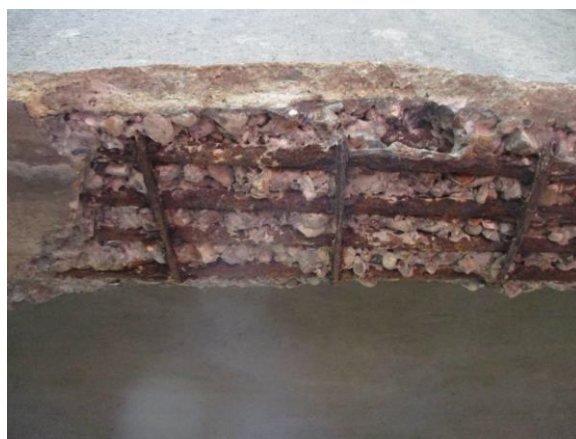
Foto 10 Roestende wapening onderzijde balk

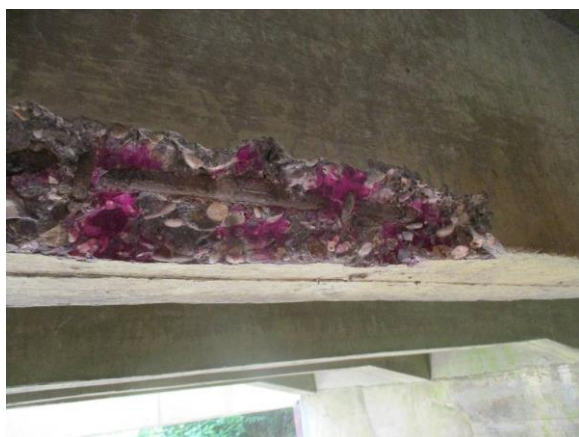
Foto 11 Carbonatatiemeting t.p.v. schadeplek balk

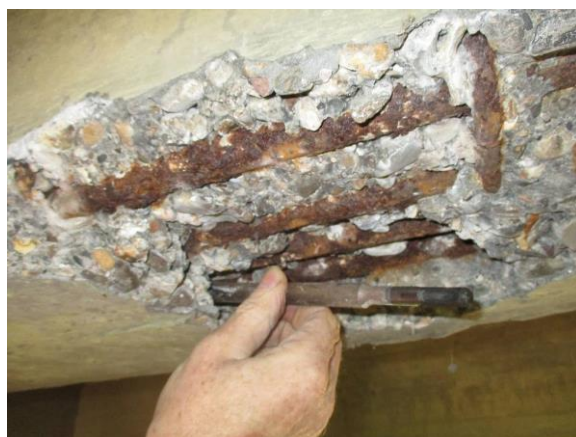
Achter het schijnbaar dicht oppervlak zijn op diverse plaatsen holle ruimten (grindnesten) waargenomen waarin corroderende wapening aanwezig is.

Foto 12 Holle ruimte achter oppervlak balk

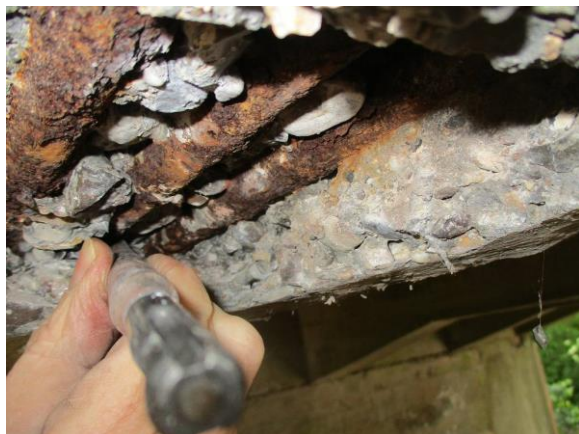
Foto 13. Holle ruimte achter oppervlak balk

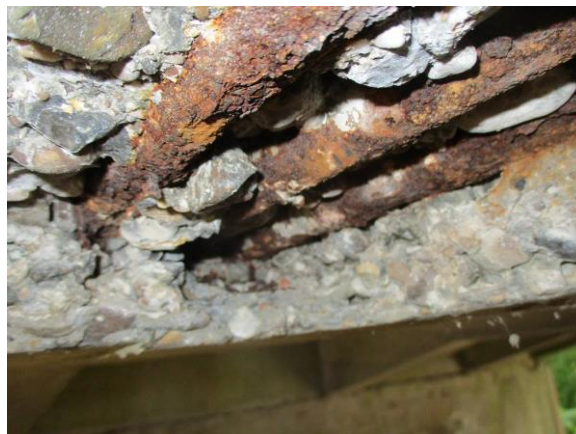
Foto 14. Holle ruimte achter oppervlak balk

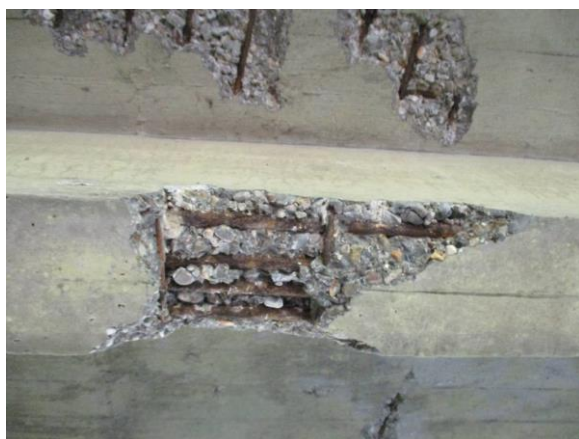
Foto 15. Open gehakte holle plek

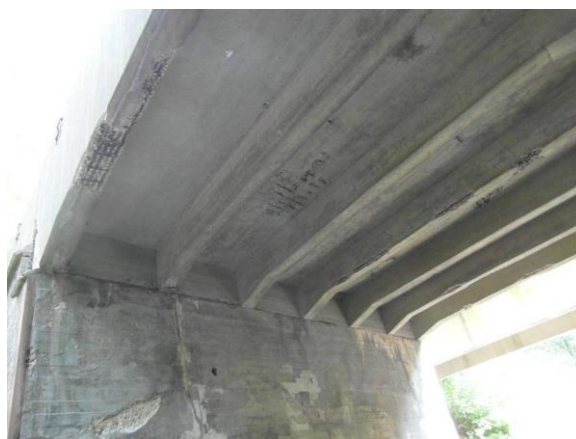
Foto 16. Aanzicht schade onderzijde dek

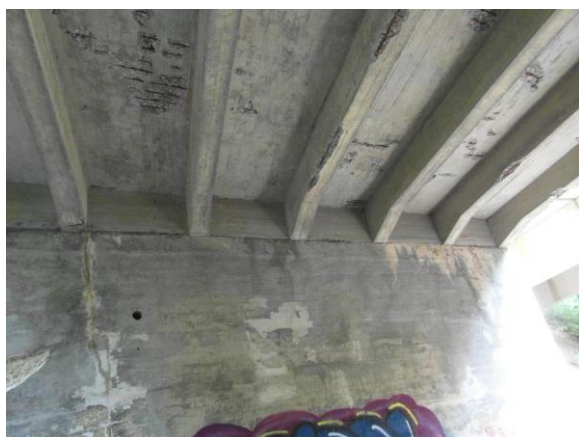
Foto 17. Aanzicht schade onderzijde dek

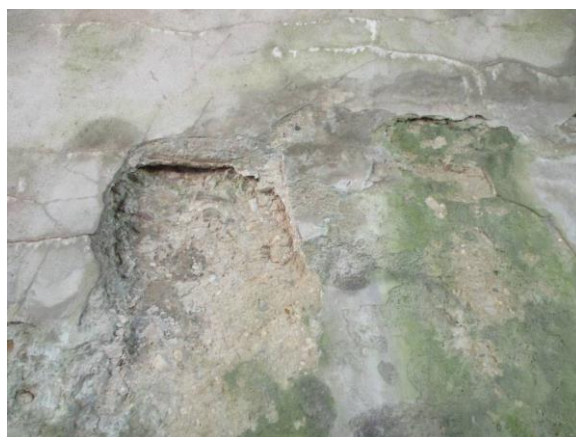
- In het verleden zijn reeds reparaties uitgevoerd en is lokaal een cementgebonden conservering aangebracht met waarschijnlijk als doel het herstellen van betonschades aan de landhoofden. Een aantal van deze reparaties hebben gefaald, waarschijnlijk a.g.v. onvoldoende voorbehandeling van het betonoppervlak. (uitvoeringsfout)

Foto 18. Loszittende reparatielaag landhoofd zuid

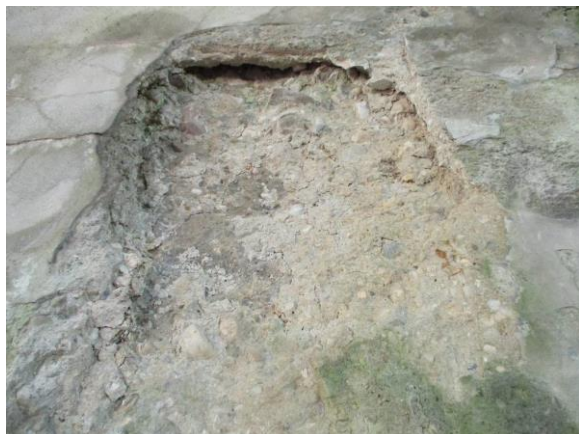
Foto 19. Loszittende reparatielaag landhoofd zuid

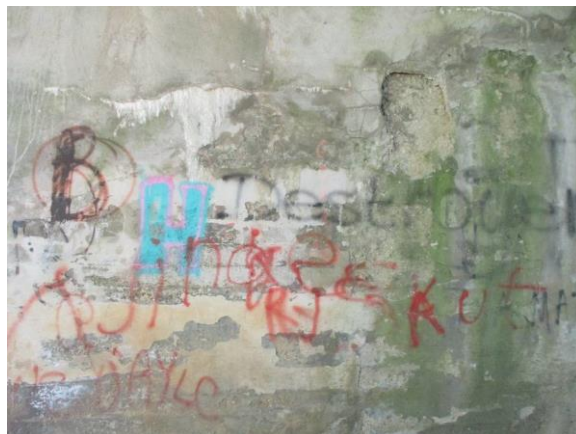
Foto 20. Schadeplekken landhoofd zuid

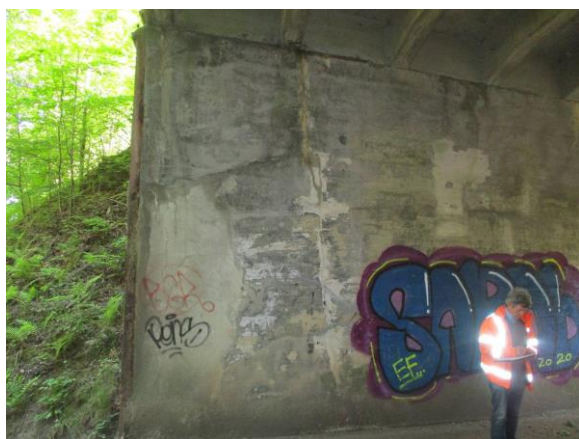
Foto 21. Schadeplekken en scheur landhoofd noord

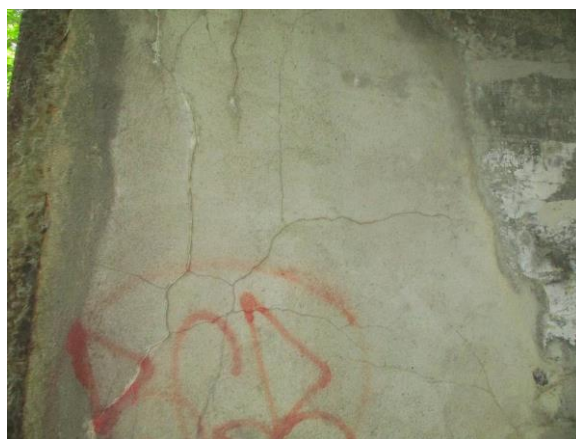
- Er is enerzijds scheurvorming waargenomen die een gevolg is van het krimpen van de aangebrachte reparatiemortel en anderzijds scheurvorming als gevolg van krimpen van het landhoofd tijdens de bouw;

Foto 22. Scheurvorming landhoofd noord

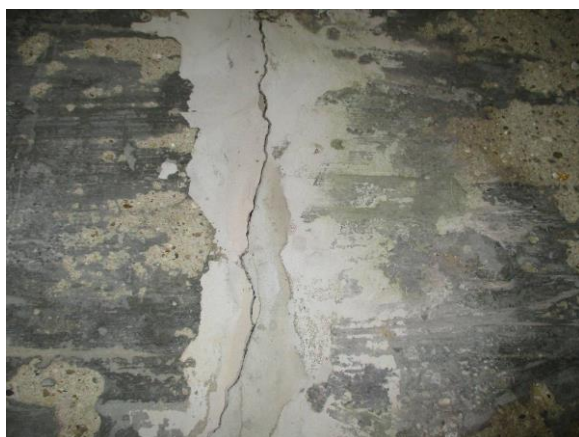
Foto 23. Scheurvorming landhoofd noord

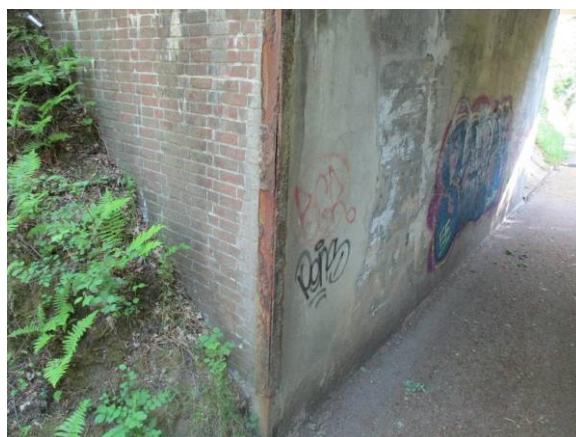
Foto 24. Roestende hoeklijn

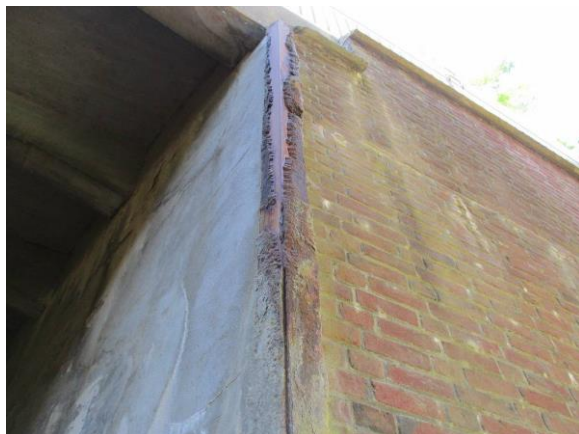
Foto 25 Roestende hoeklijn

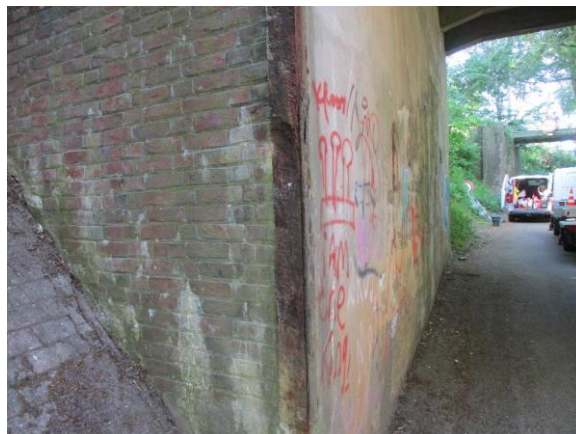
Foto 26 Roestende hoeklijn

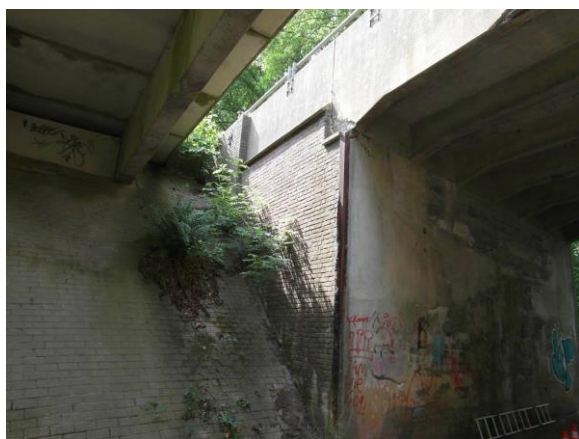
Foto 27 Betonschade frontwand oost

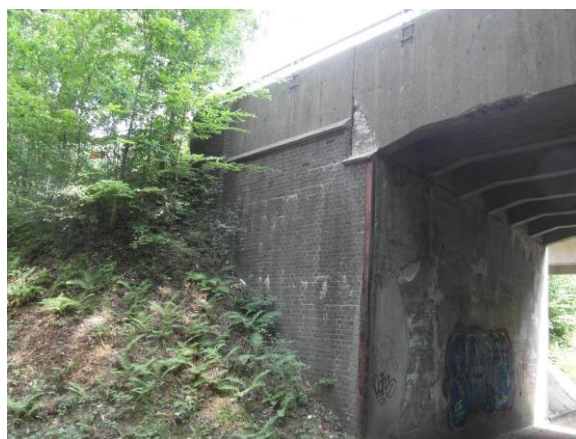
Foto 28 Betonschade frontwand west

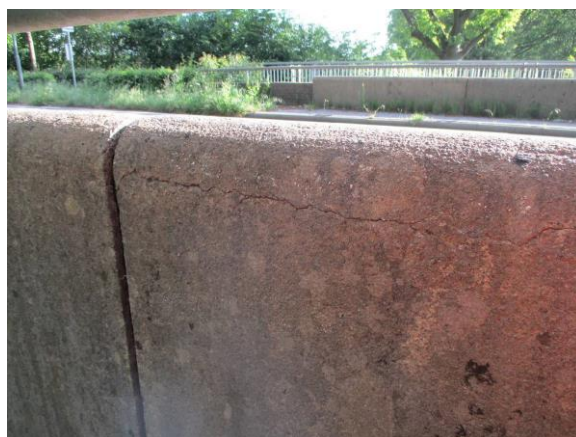
Foto 30 Scheur borstwering

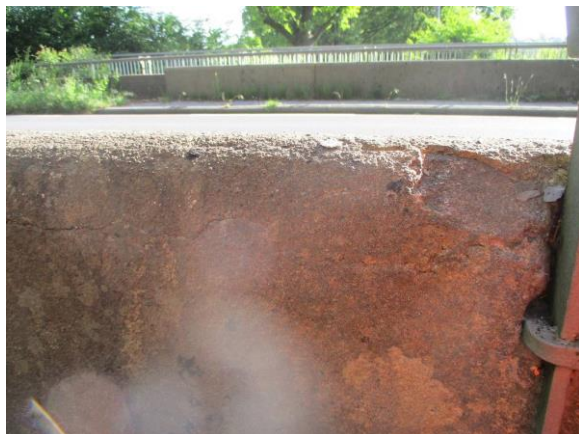
Foto 31 Betonschade borstwering

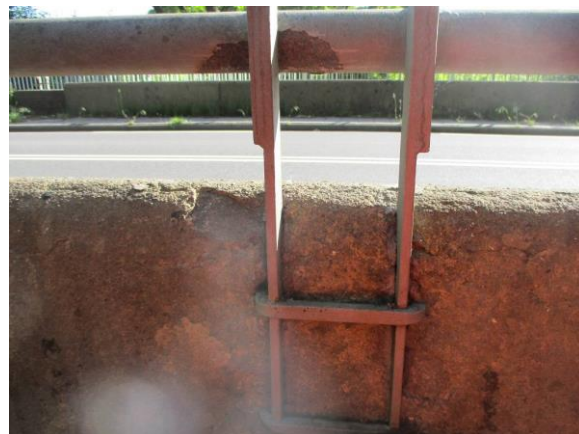
Foto 32 Betonschade borstwering

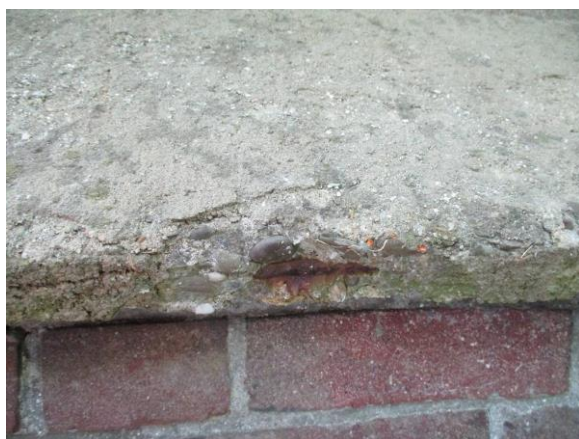
Foto 33 Betonschade borstwering / frontwand oost

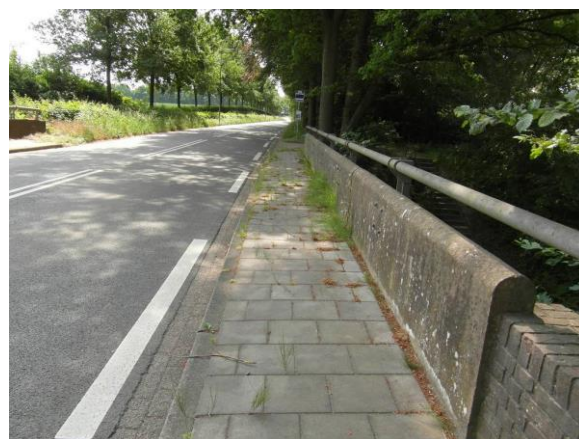
Foto 34 Begroeiing bestrating

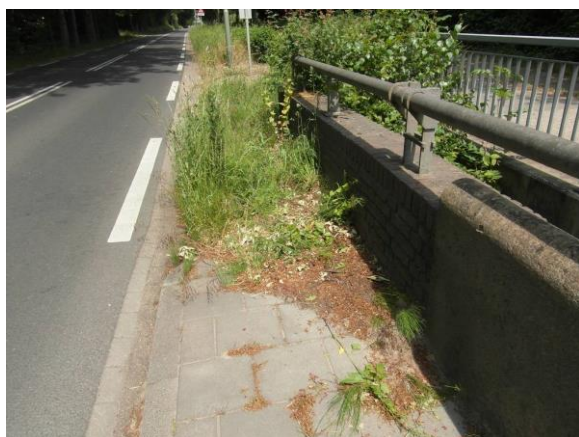
Foto 35 Begroeiing bestrating

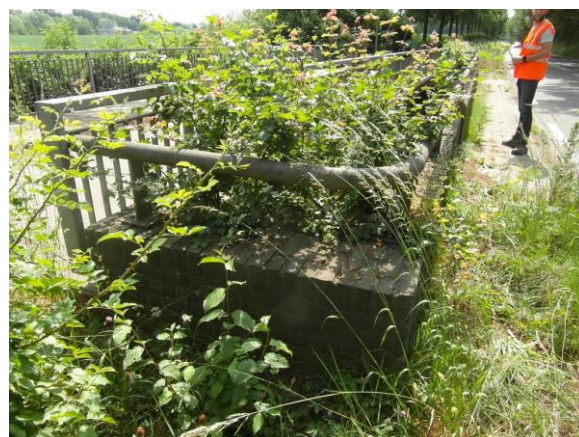
Foto 36 Begroeiing borstwering noord oost

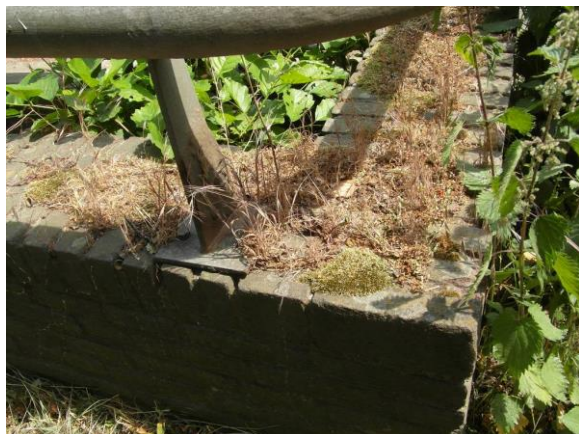
Foto 37 Mosvorming borstwering zuid oost

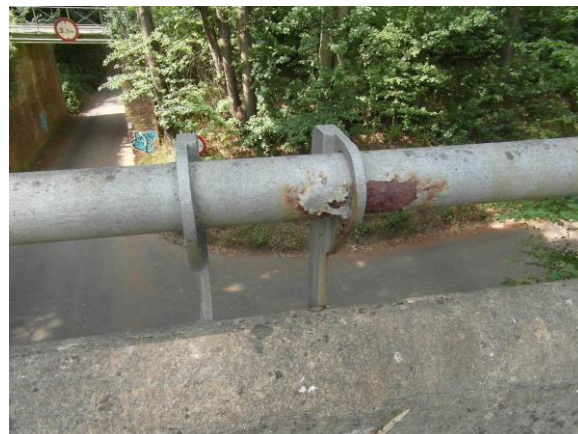
Foto 38 Corrosie leuning

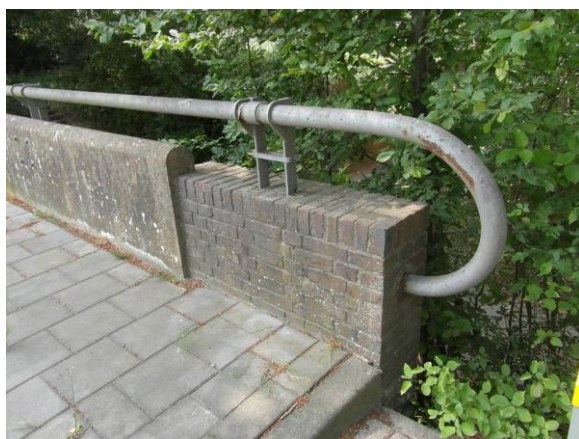
Foto 39 Corrosie leuning

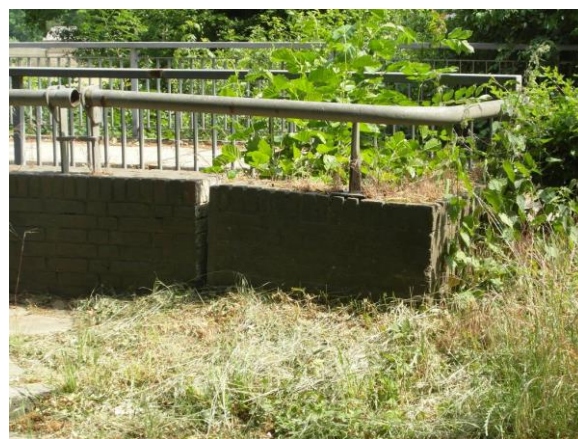
Foto 40 Zetting borstwering

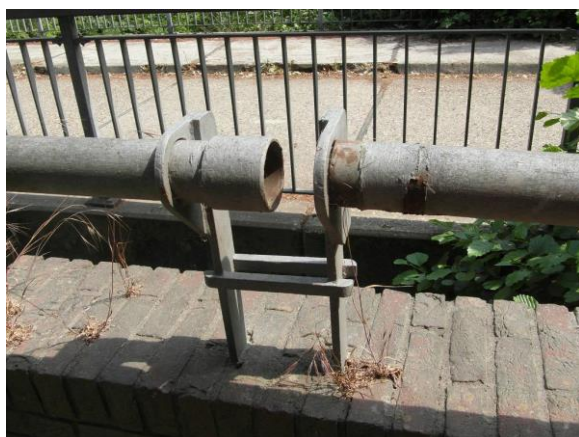
Foto 41 Schade aan leuning

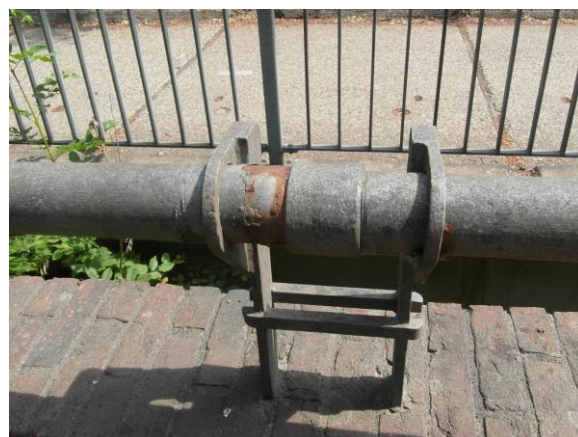
Foto 42 Corrosie leuning
