**Oirschot  
Koestraat 37  
Klooster Nazareth**

Bouwhistorisch verkenning

BAAC Rapport B-23.0896

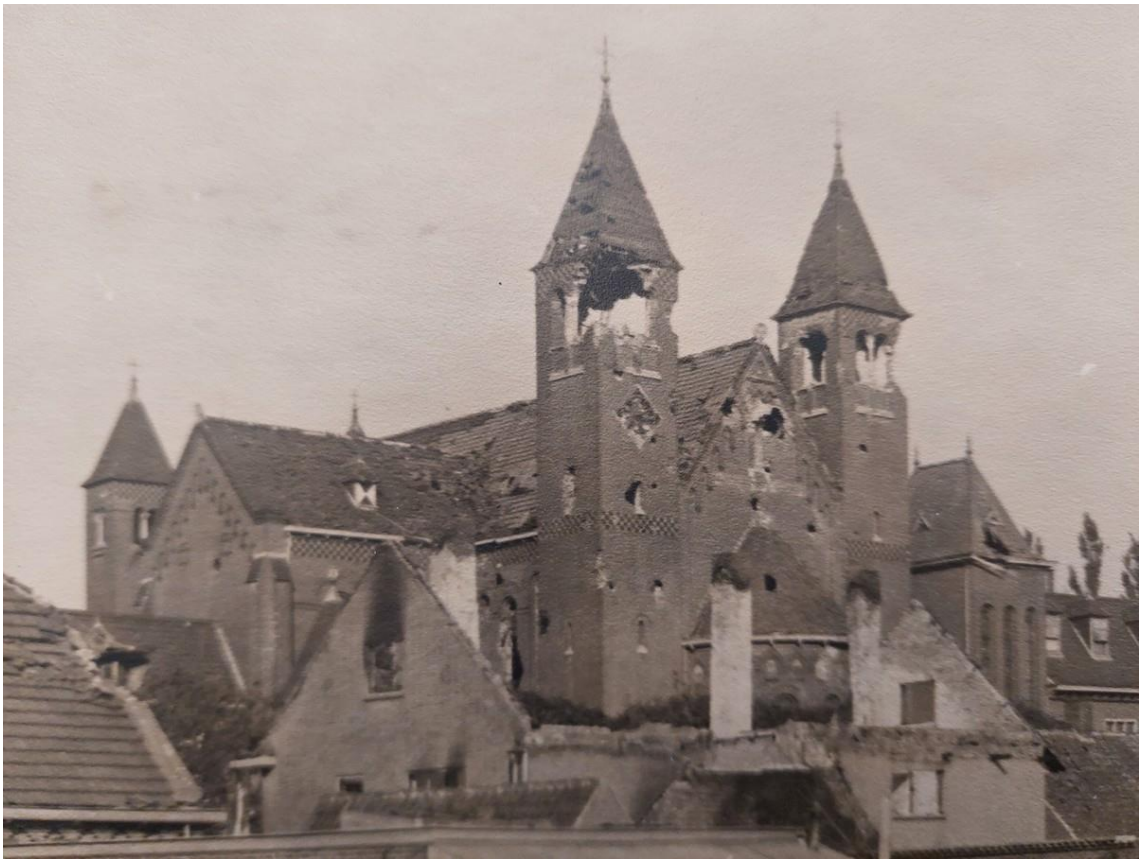
*Oorlogsschade in beeld.*

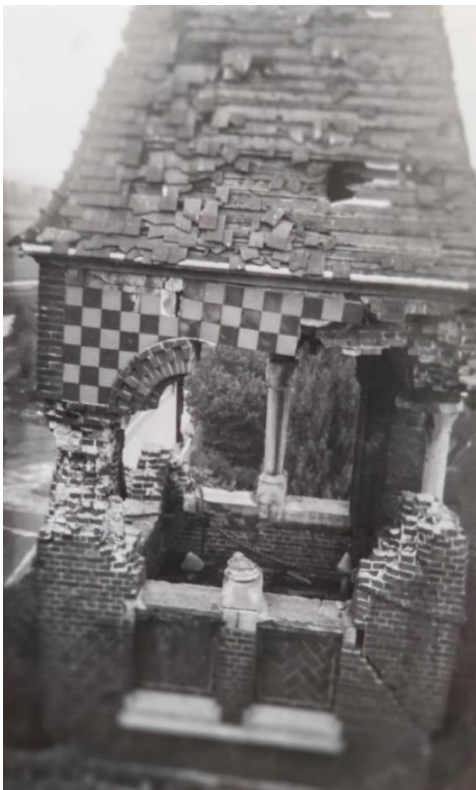
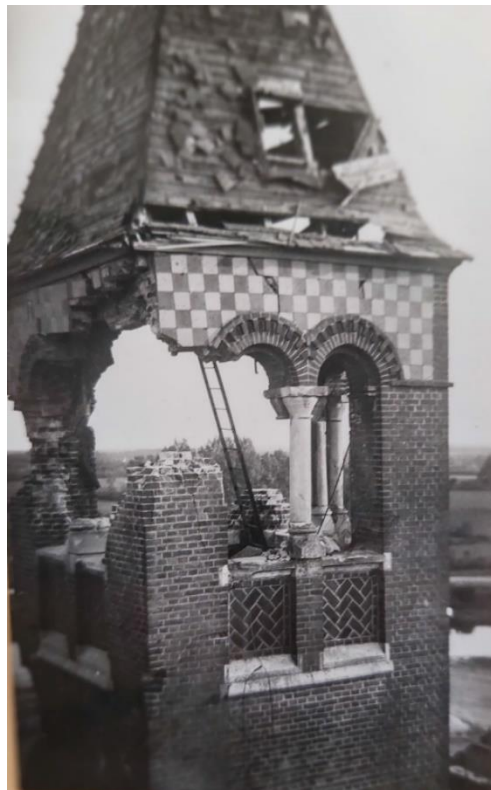
*Oorlogsschade in beeld.*

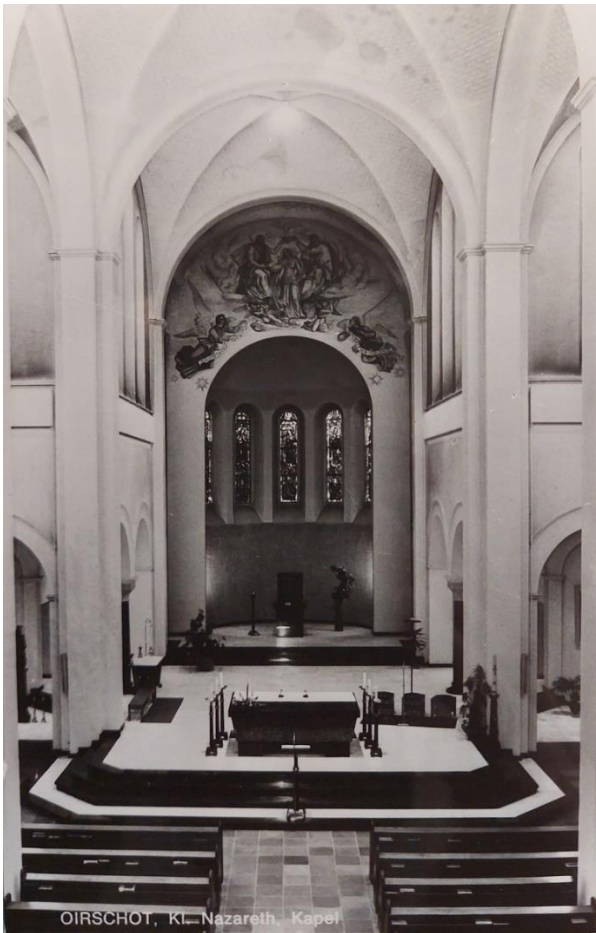
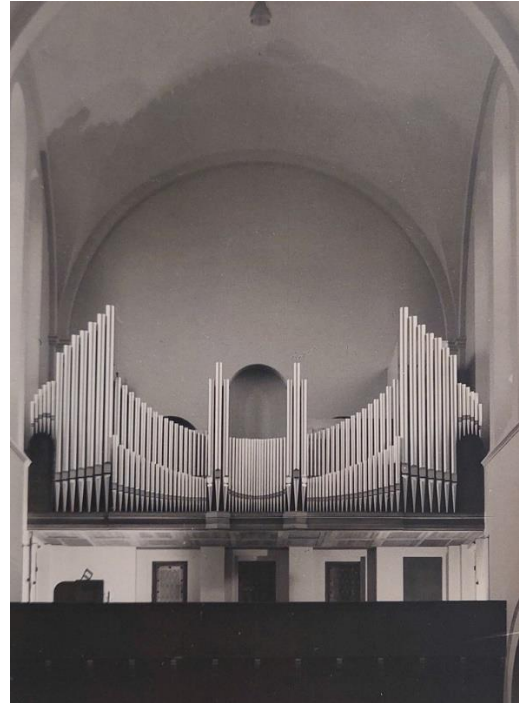
*De nieuwe vloer van het geheel geopende priesterkoor. Een deel van de schildering van de hand van Luc van Hoek is niet langer zichtbaar (gewelf in de absis en penanten onder de gordelboog). Het oorspronkelijke karakter van de kapel is als gevolg van oorlogsschade en renovatie in de jaren zestig grotendeels verloren gegaan. Rechts een opname uit omstreeks 1960 van het nieuwe kerkorgel dat door Hub Houët werd ingespeeld.*

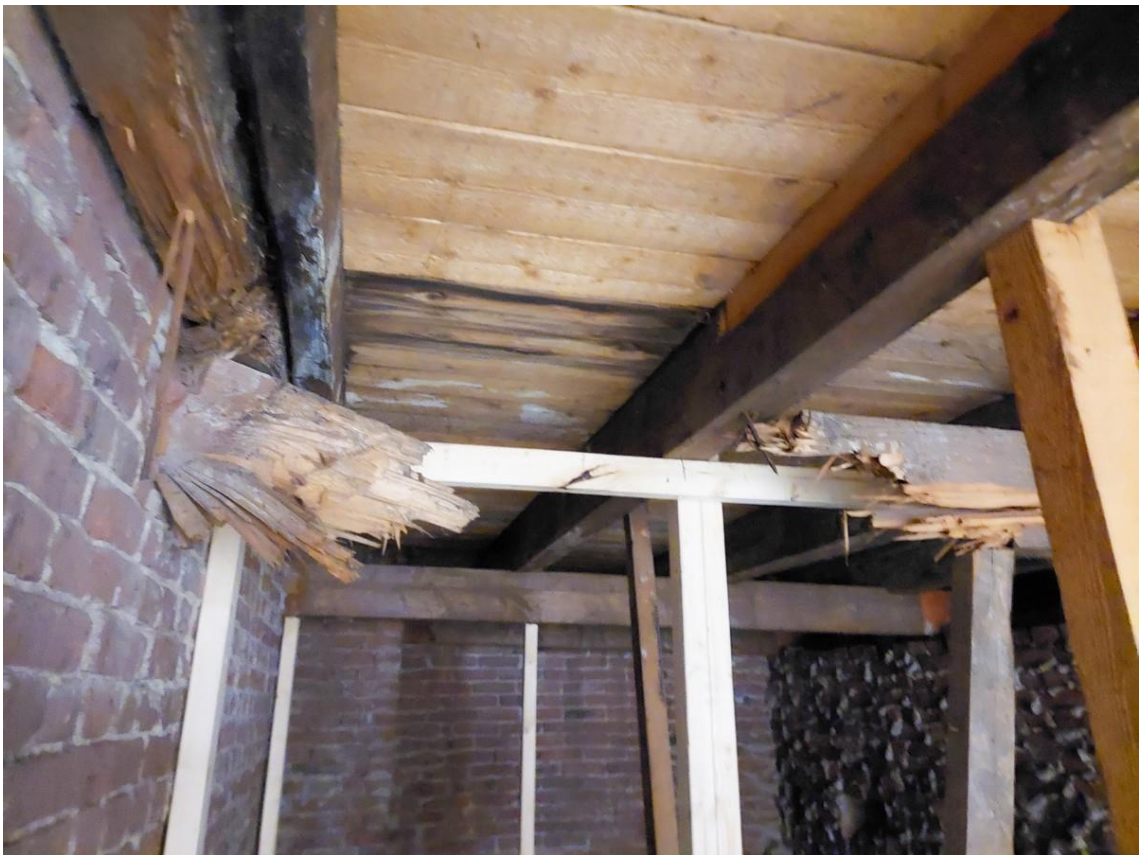
*Herinnering aan de oorlogsschade, een door granaatinslag versplinterde balk.*

De herinneringswaarde van de constructies, met name de kapconstructies, is hoofdzakelijk gelegen in de mate van authenticiteit, van zeldzaamheid is verhoudingsgewijs weinig sprake. Schade aan hout herinnert aan de beschieting van de kapel door de geallieerden in 1944.

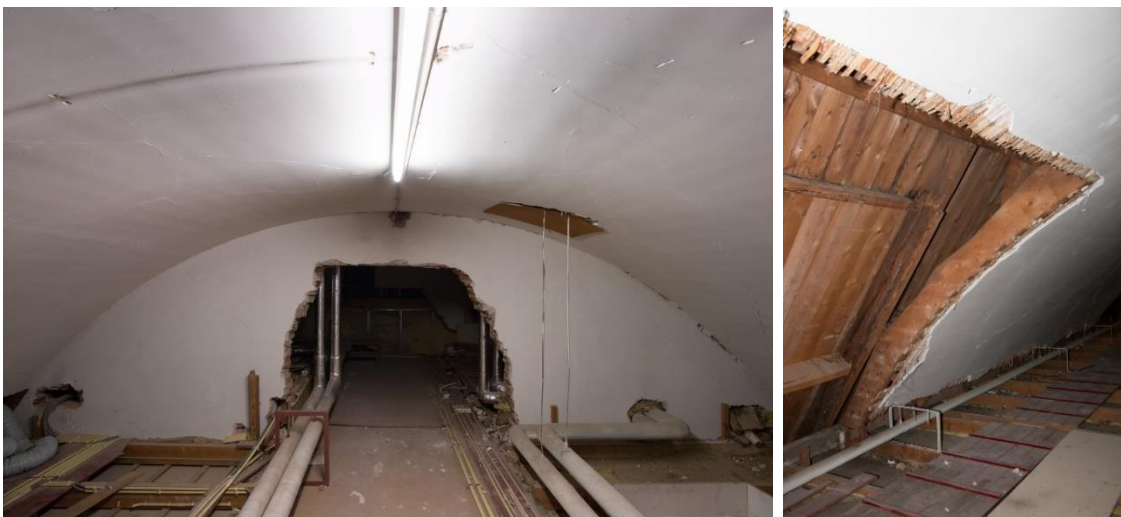
*Deel van de zolder waar het tongewelf nog redelijk intact is. Rechts schade aan het plafond.*
