BURO4 MONUMENT EN RUIMTE

Datum: 26 juli 2022 | Ons kenmerk: BD467-02

Betreft: bouwhistorische notitie schuur [REDACTED] Schin op Geul

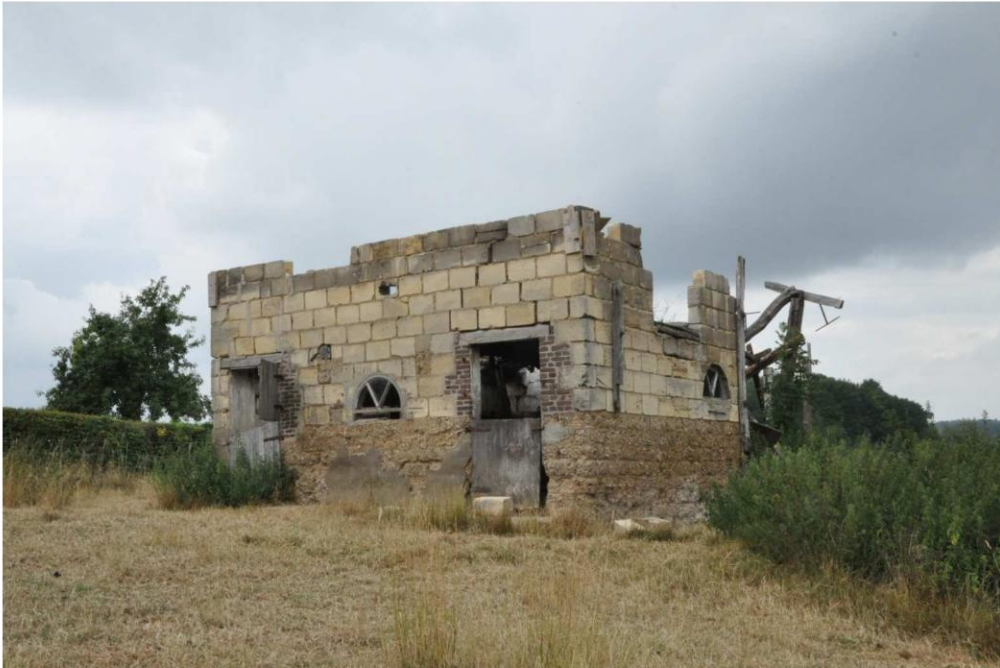
In de huidige toestand is het noordelijke deel van de schuur evenals het gehele dak ingestort en verkeert het zuidelijke deel in een slechte, half ingestorte staat. Ook de zolderbalklaag is onherstelbaar beschadigd/verrot. In de gevels zijn nog halfronde betonnen stalramen en een tweedelige staldeur aanwezig. Aan de zuidzijde zijn nog twee stallen te herkennen, met een voerderbak tegen de noordelijke gevel. De ruimtes worden gescheiden door een houten wand.

4 De schuur, gezien vanuit het zuidoosten. (foto Buro4 26 juli 2022)

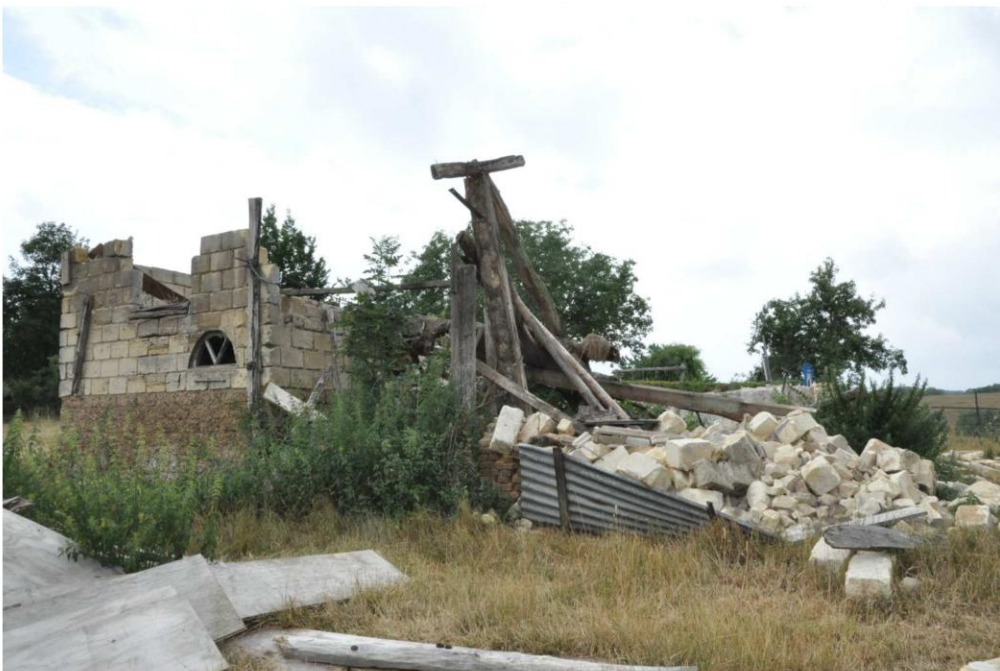
5 De schuur gezien vanuit het oosten. (foto Buro4 26 juli 2022)

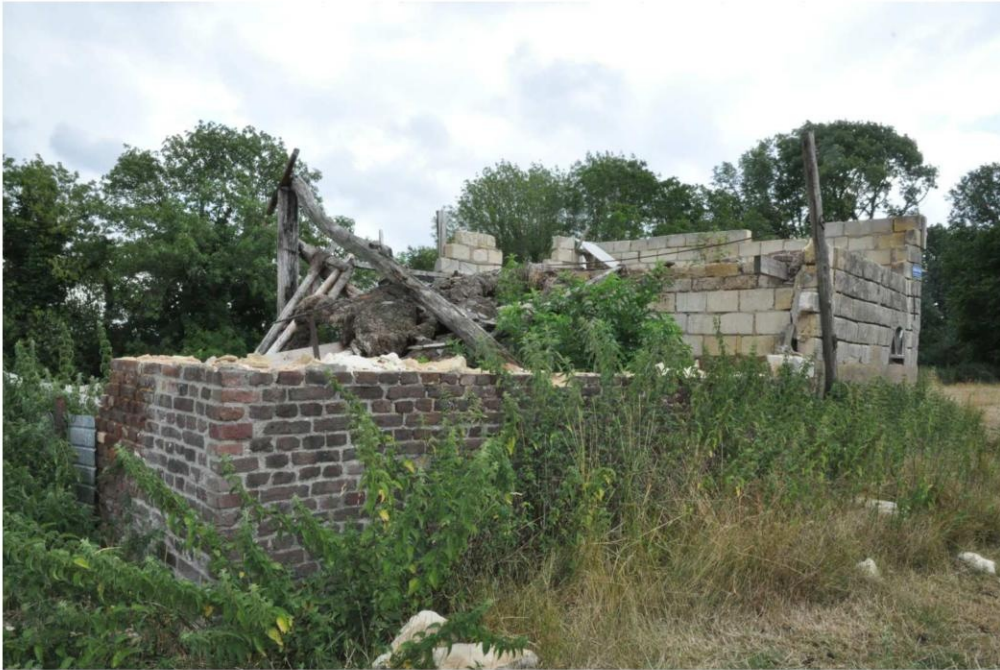
6 De schuur gezien vanuit het noordwesten. (foto Buro4 26 juli 2022)

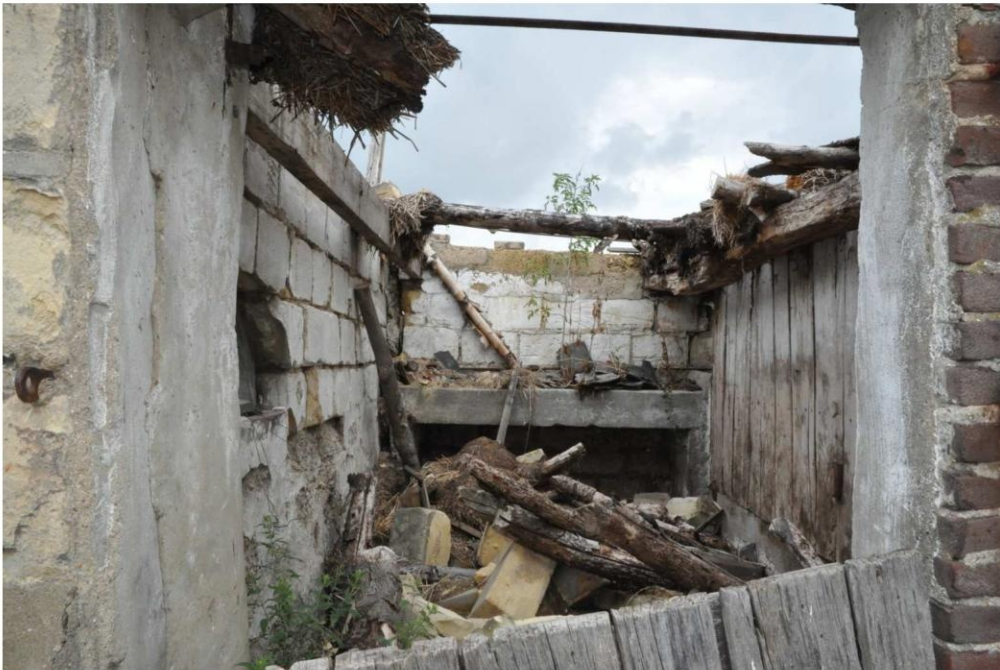
7 De zuidwestelijke stalruimte van de schuur, met voedertrog. (foto Buro4 26 juli 2022)

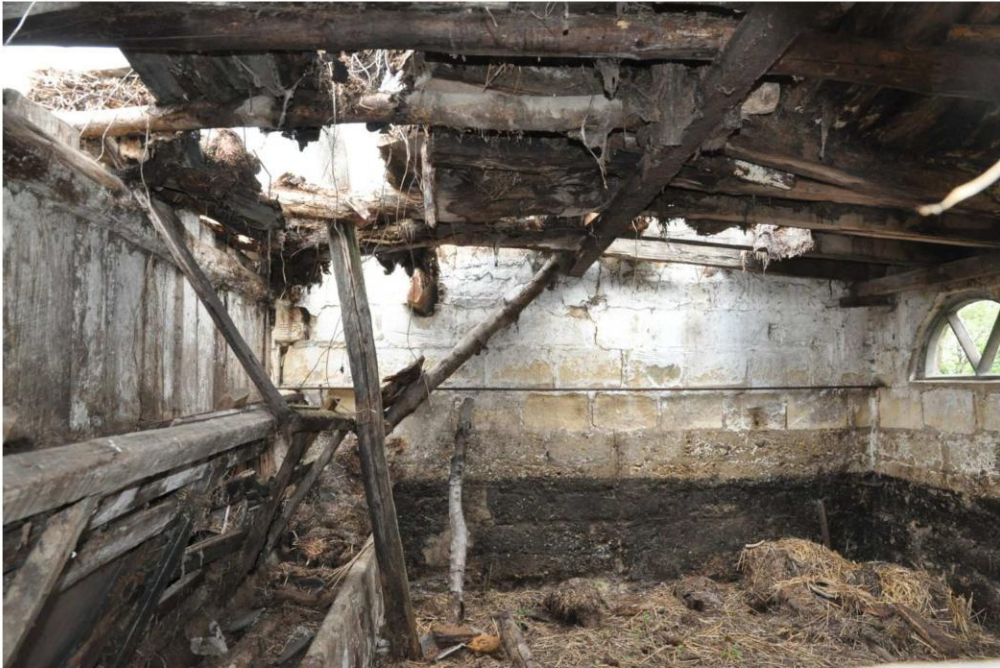
8 De zuidoostelijke stalruimte met ingestorte balklaag. (foto Buro4 26 juli 2022)

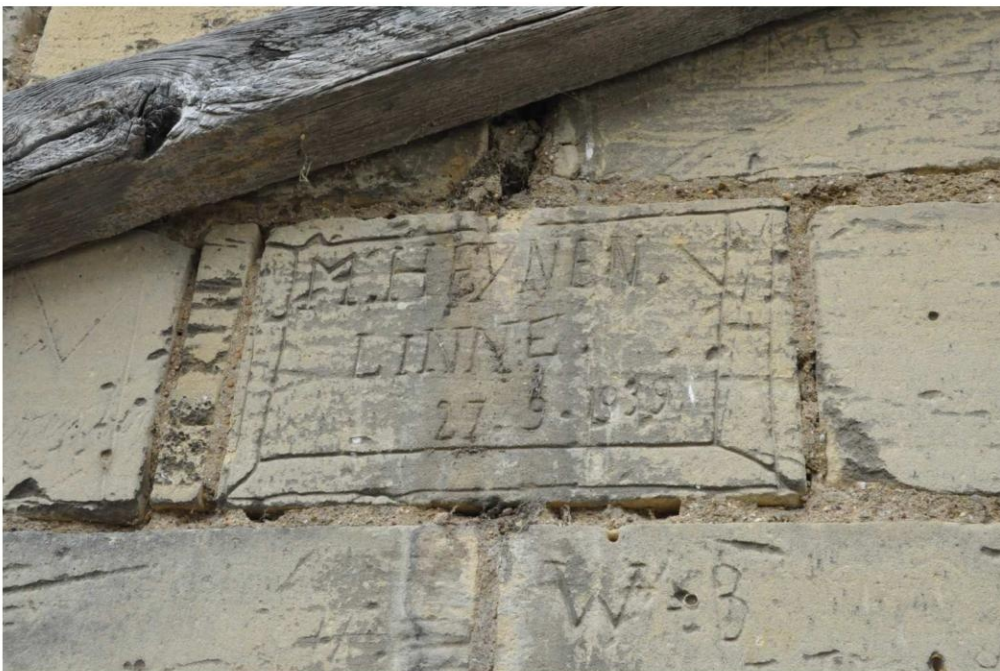
9 Detail van één van de inscripties, met jaartal 1939. (foto Buro4 26 juli 2022)

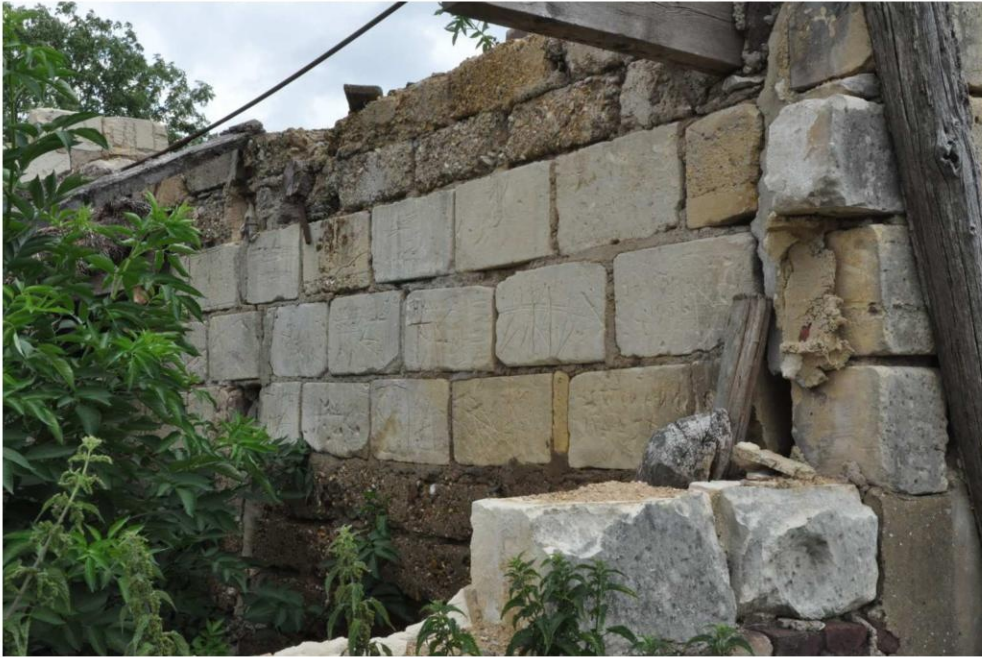
10 De stenen scheidingsmuur tussen het noordelijke en zuidelijke deel van de schuur / stal.
(foto Buro4 26 juli 2022)

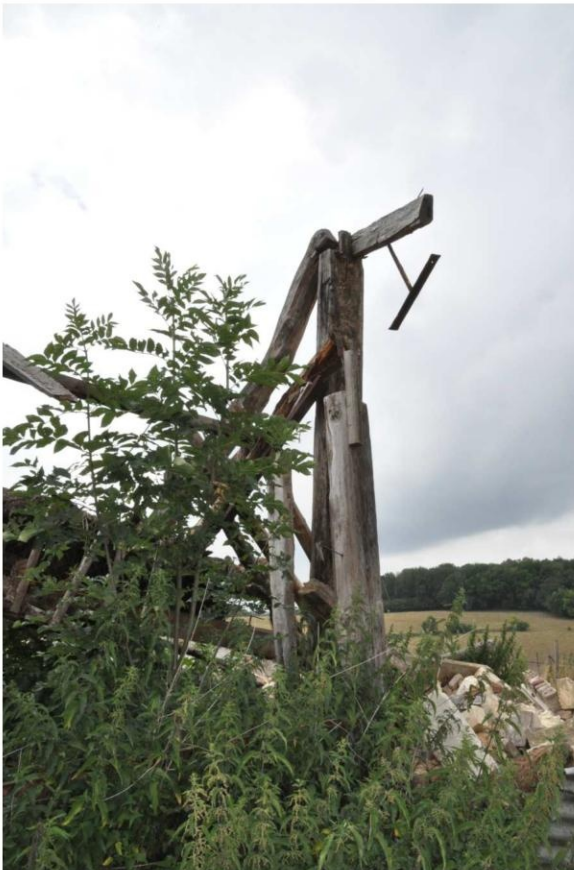
11 Het gebint van het noordelijke schuurdeel is grotendeels ingestort.
(foto Buro4 26 juli 2022)
