## Adviesrapport Inventarisatie en advies HVV Hollandia

Gemeente Hoorn, 2024

**Titel** : Adviesrapport 24-287-HR  
Inventarisatie en advies v.v. Hollandia  
Gemeente Hoorn

**Datum** : 04-09-2024

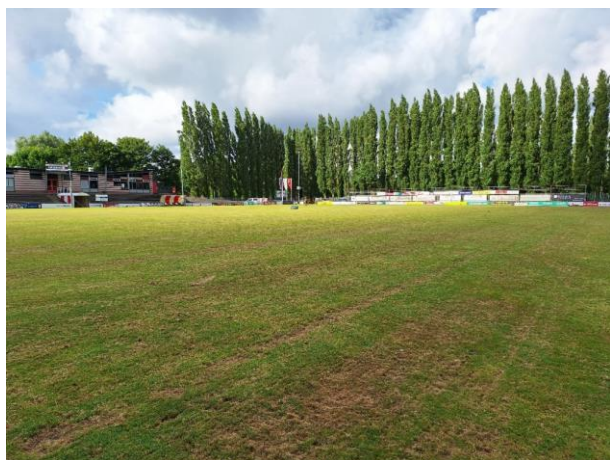
Kort geleden is het veld geverticuteerd, door de minimale beworteling is er veel schade ontstaan. Door de droogte waren de drainage strengen goed zichtbaar. Afbeeldingen 2 en 3 geven een beeld van de situatie.

*Afbeeldingen 2 schade na verticuteren, afbeelding 3 viltlaag met matige beworteling*

Op korte termijn renoveren van het veld om de viltlaag te verwijderen en de verdichting van de toplaag te herstellen. Daarbij moet worden uitgegaan van minimaal de volgende werkzaamheden:

- Verwijderen graszode en een deel van de viltlaag;
- Spitten van toplaag tot ca 20 cm -mv
- Egaliseren van de toplaag volgens nieuw te bepalen aanleghoogtes, ongeveer gelijk als in huidige hoogtes;
- Aanbrengen van een nieuw drainagesysteem waarbij de afvoerleiding en de drainage in het veld hoger worden aangelegd met kortere tussenafstand;

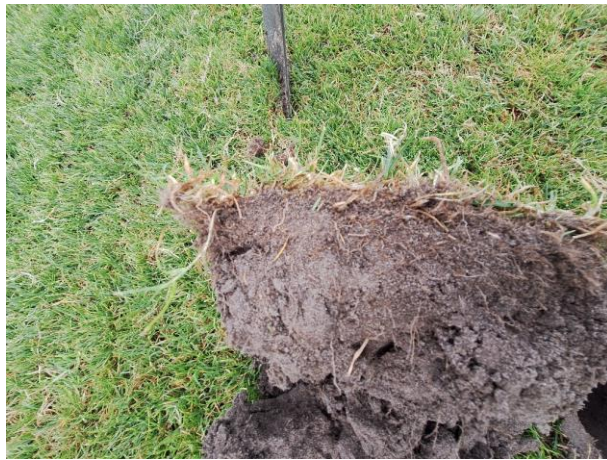
\* Vilt is een laag vermengd organisch materiaal tussen het gazon en de bodem. Denk hierbij aan afgestorven planten, stengels, wortels en dood gras. Die laag is bij het hoofdveld ca 2 cm en zorgt dat het water wordt vastgehouden en niet gemakkelijk de bodem infiltreert. De laag wordt gevormd wanneer het organisch afval van het gras niet voldoende wordt afgebroken door biologische activiteit van de grond of wordt verwijderd.

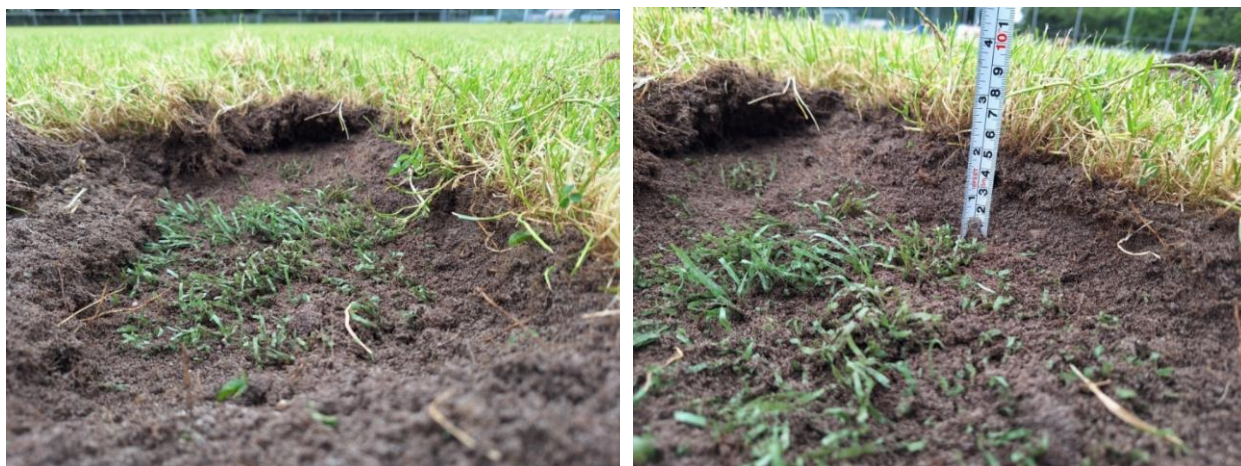
Het veld is echter slecht onderhouden waardoor op de kunststofvezel een pakket van grond en graszode is ontstaan van ca. 3-5 cm. Afbeeldingen 4 en 5 geven een beeld van de situatie.

*Afbeeldingen 4 en 5 : De kunststofvezels onder een laag grond en graszode*

De werking van het Grassmaster wordt hiermee tenietgedaan en de ontwatering verslechterd. Goed onderhoud is van cruciaal belang voor dergelijke velden. Zeer frequent verticuteren/wiedeggen en afvegen van vrijkomend materiaal is noodzakelijk om de kunststofvezel zichtbaar te houden en de werking van een intensief bespeelbaar veld te garanderen.

- Verwijderen van de grond en graszode op de kunststofvezel door het te frezen met een fieldtopmaker;
- Verzakkingen en schade van de kunststofvezel herstellen;
- Eventueel bezanden en beluchten;
- Gehele veld doorzaaien.
