# **VERKENNEND BODEMONDERZOEK**

**DORPSSTRAAT 25**

**te LANDSMEER**

Rapportnummer: 2019228

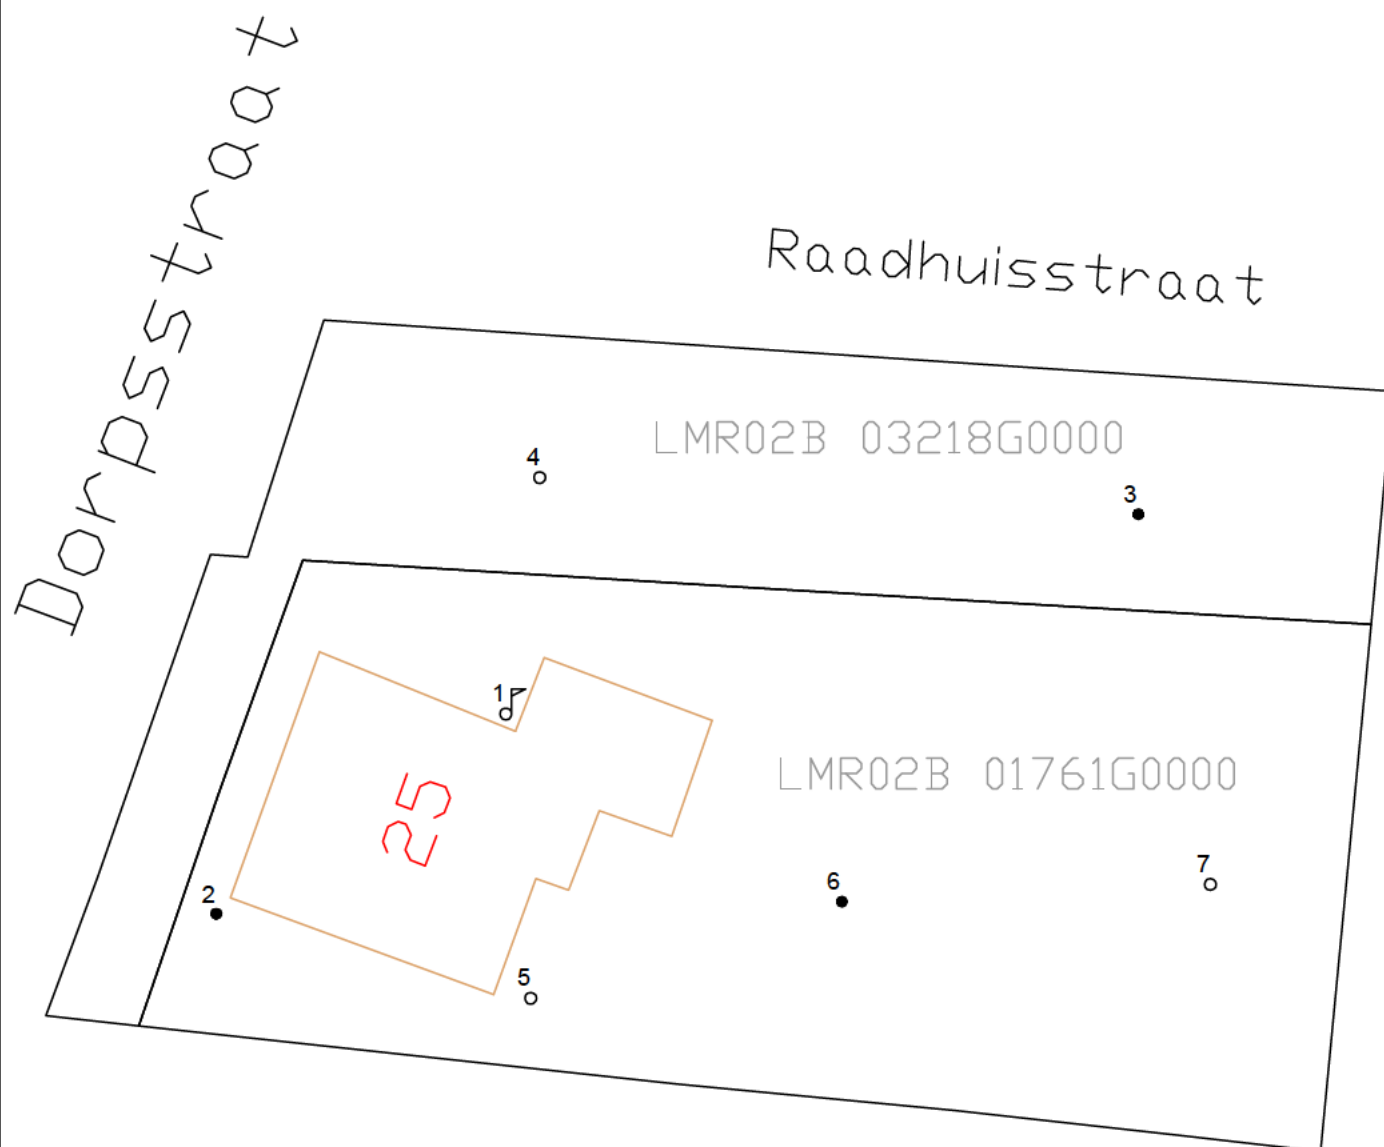
# BIJLAGE 2 LOKALE SITUATIE MET BOORPUNTEN

Gelijkmatig verdeeld over het terrein zijn handmatig met behulp van de Edelmanboor 3 grondboringen tot de grondwaterstand en 3 boringen tot 0,5 m -mv verricht. Daarnaast is 1 peilbuisboring verricht, waarin een filter is geplaatst.

Tijdens het veldwerk zijn in vrijwel alle boringen resten baksteen aangetroffen. Voor het overige zijn zintuiglijk geen verontreinigingen waargenomen.
