Voortweg 19, Uden
bouwhistorisch onderzoek 03-06-2022

1.1. Objectgegevens

Object: boerderij
adres: Voortweg 19
5406 VG Uden
X-Y Coördinaten: -
Gebruik/beheer: leegstaand
Kadastrale gem.: Uden
Sectie: R
Kadastraal obj.: 688
Monumentnr.: cultuurhistorisch waardevol / beeldbepalend pand 66

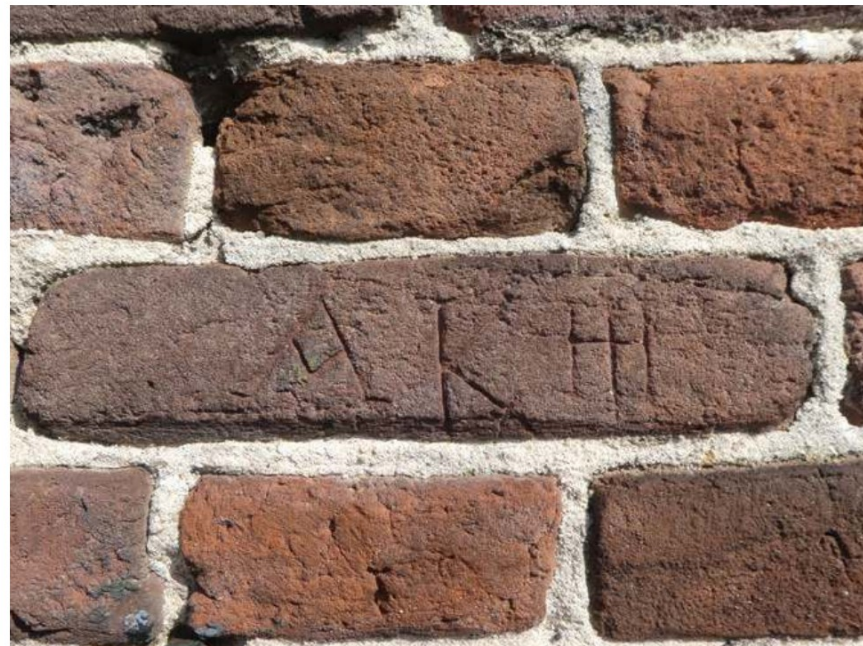
Herstellingen onder de muurplaat: met gerede cementsteen.

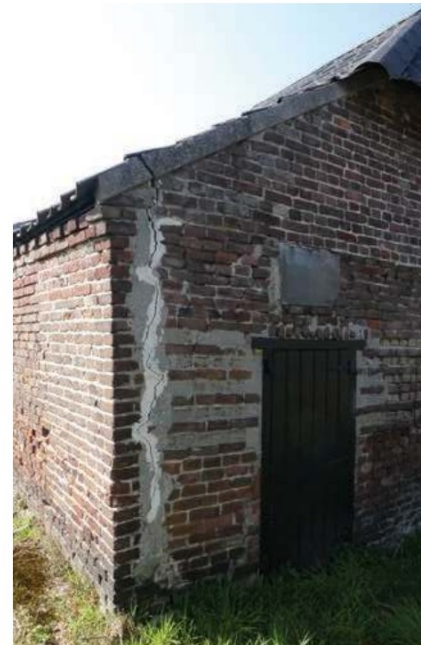
Noord-oosthoek, detail.

glasplaat een ingehakte opening af. De flinke scheur op de linker hoek is meermaals dichtgesmeerd waardoor niet meer goed te achterhalen is of dit een intanding betreft tussen twee ongelijkzijdig gebouwde gevels of de hele hoek gelijktijdig is gebouwd.

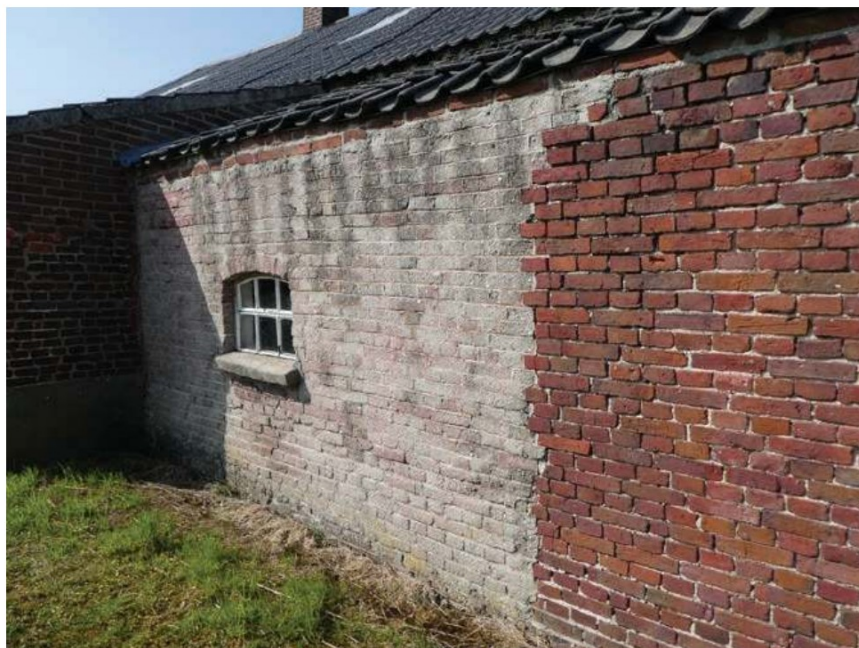
Dichtgezette potstal deur met (oorspronkelijk gerode) cementsteen.

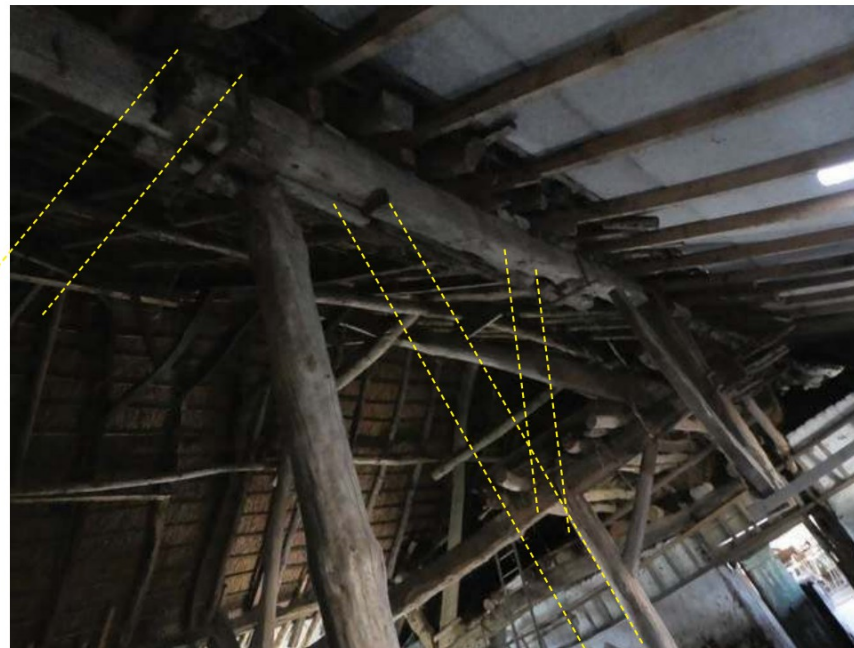
Cebintplaat en stijl op B8. In geel de oude locaties van stijl, schoor en eindplaat.

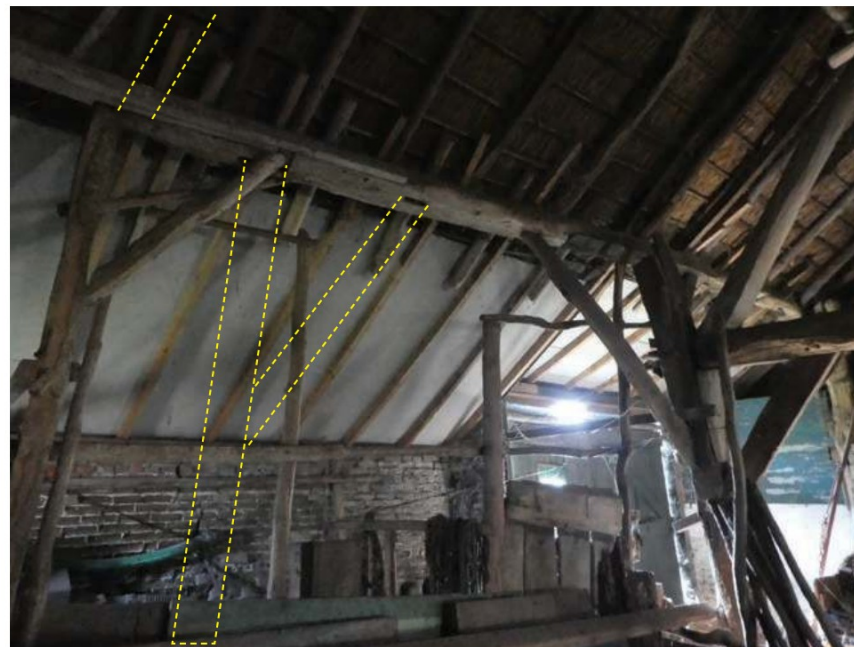
Cebintplaat en stijl op C8. In geel de oude locaties van stijl, schoor en eindplaat.

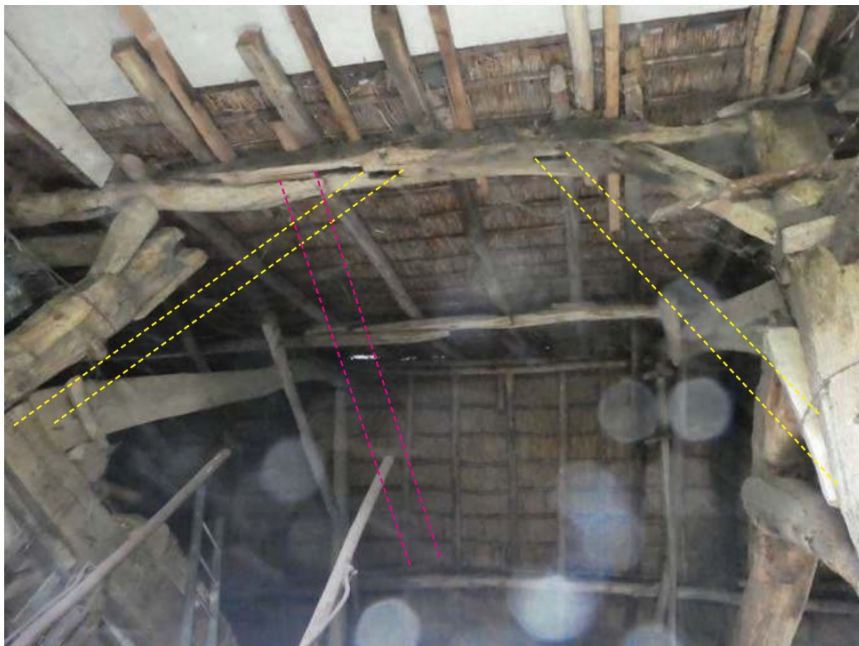
Gebintplaat tussen gebintstijlen C6 en C7. In geel de oude plaatsen van de schoren. In roze de vermoedelijk oude plaats van de eindplaat van het oorspronkelijke houtskelet.

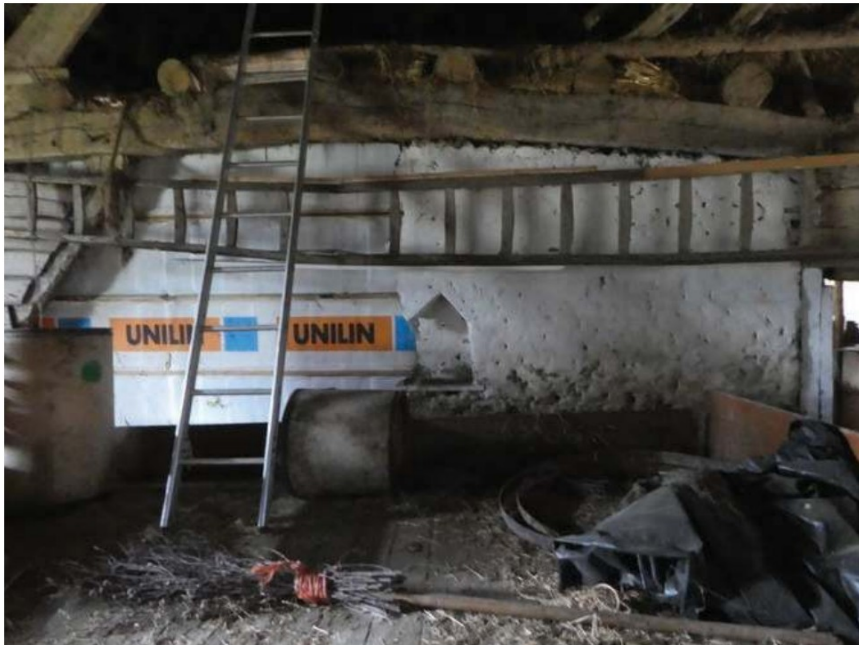
Scheidingsmuur tussen stal en schuur met centraal een kaarsnis (linker deel is weggevalen).

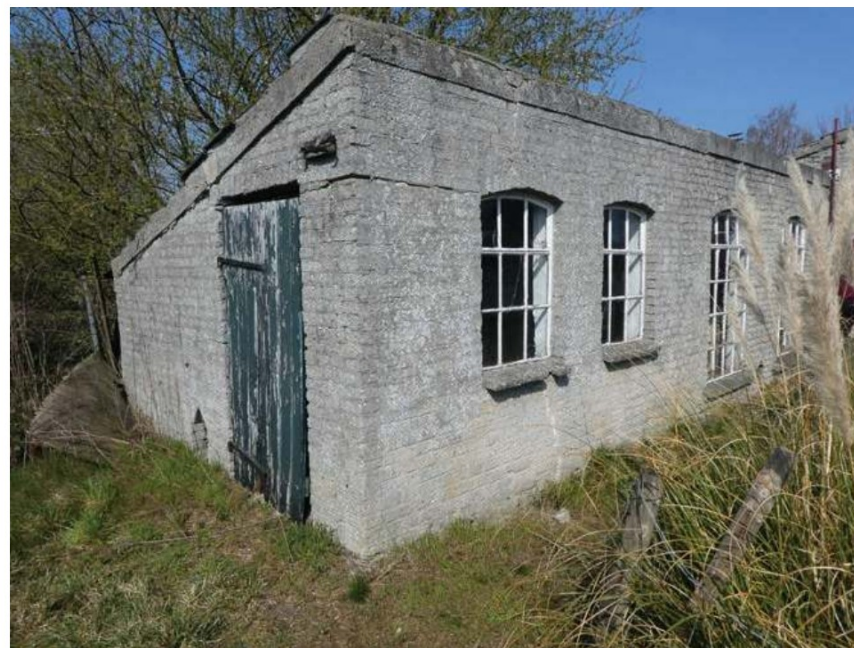
Opfok-kooi, exterieur, in het midden is een bouwnaad te zien.
