# Bomen Effect Analyse De La Sallestraat 10

Heesch

## Bomen Effect Analyse De La Sallestraat 10 Heesch

| DATUM | 16 april 2025 |

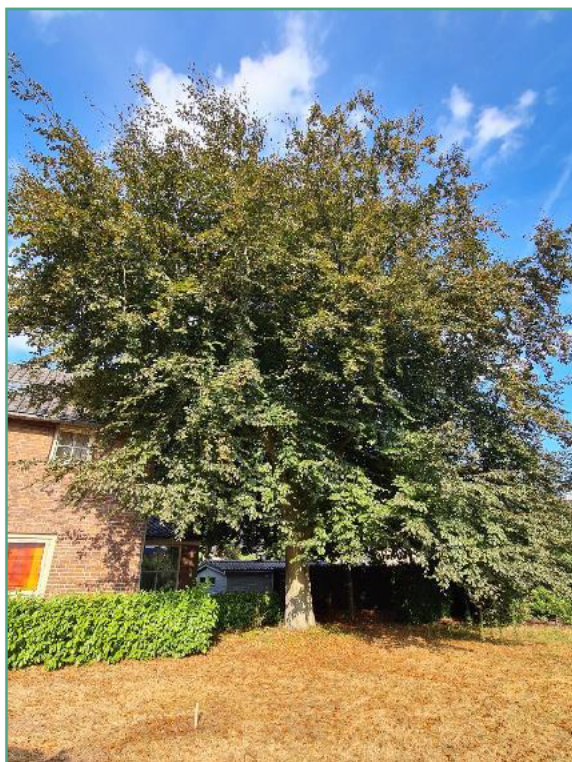
Afbeelding 3.1 Boom in projectgebied

De boom betreft een bruine beuk (*Fagus sylvatica* 'Atropunicea') en heeft een goede conditie en een toekomstverwachting van meer dan 15 jaar. De boom laat een goede ontwikkeling zien. Op **afbeelding 3.1** is een foto van de betreffende boom weergegeven. De boom vertoont geen noemenswaardige gebreken.

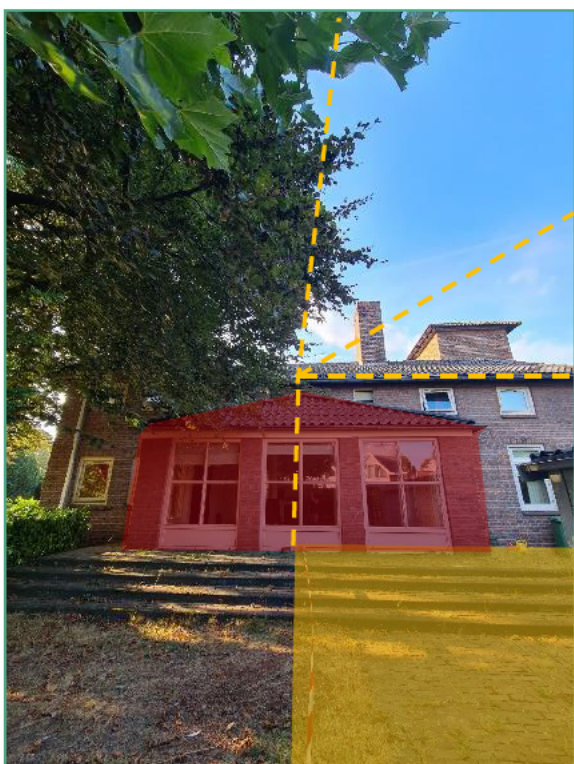
Afbeelding 3.2 Boomkroon boven huidige en nieuwe bouw

Het slopen van een deel van de huidige bebouwing en het bouwen van nieuwe bouwvolumes levert knelpunten op met de kroon van de boom. Op **afbeelding 3.2** is het te slopen deel met rood gemarkeerd en het nieuwe bouwvlak met geel. De gele lijn geeft de gevellijn weer van het nieuwe gebouw met een goothoogte van 3 meter hoogte en een hellend nokhoogte van 5.5 meter. Op **afbeelding 3.3** is de bouw aan de andere zijde van de boom gevisualiseerd, waarbij een deel 1-laags tussengebouw met een goothoogte 3.3 meter hoogte, een 1-laags deel met een goothoogte van 3 meter met een hellend nok tot 5.5 meter hoogte. De aanpassing in het ontwerp (tekening 2021-04\_VO-03\_01-03-2024) zijn er geen nadelige effecten voor de boom te verwachten wanneer de algemene randvoorwaarden voor boombescherming in acht worden genomen. Op **afbeelding 3.4** is te zien dat de boom tevens op het dak van het bestaande en blijvende gebouw schuren. Doormiddel van snoei zijn deze knelpunten op te lossen. In **hoofdstuk 4** worden uitgebreidere adviezen gegeven ten aanzien van de omgang met deze knelpunten. De *Fagus sylvatica* is een boomsoort welke zeer vatbaar is voor zogenoemde Zonnebrand. Dit komt met name voor wanneer de boom rigoures gesnoeid wordt en zon op de bast komt waardoor de bast afsterft. Wanneer zorgvuldig met snoei wordt omgegaan is zonnebrand of hittestress niet te verwachten. In de voorgenomen werkzaamheden zal snoei alleen noodzakelijk zijn om werkruimte te creëren.

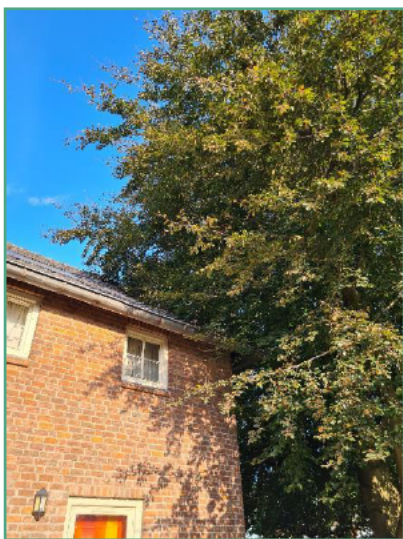
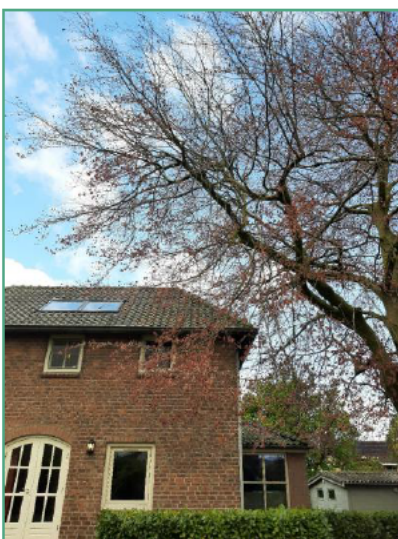
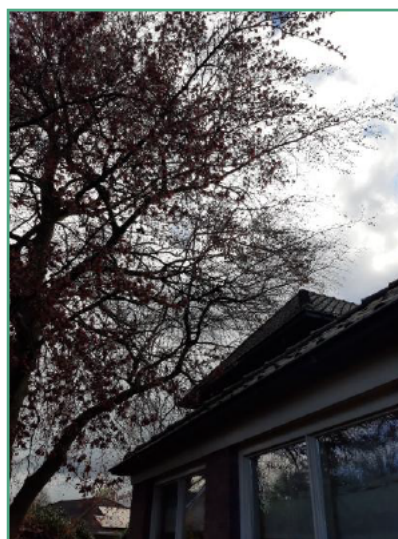
Afbeelding 3.4 Boomkroon schuurt op huidige gebouw (zomer/voorjaar)

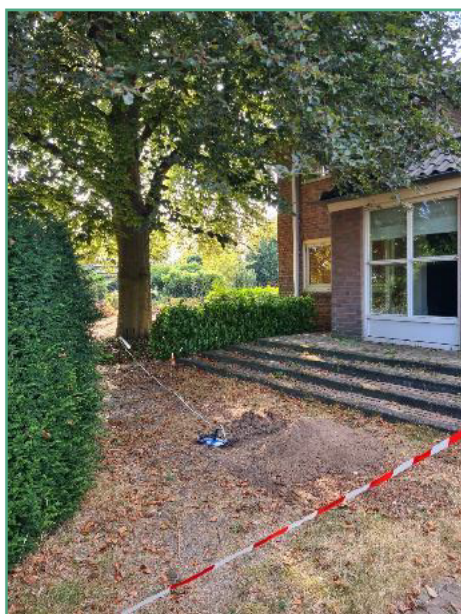
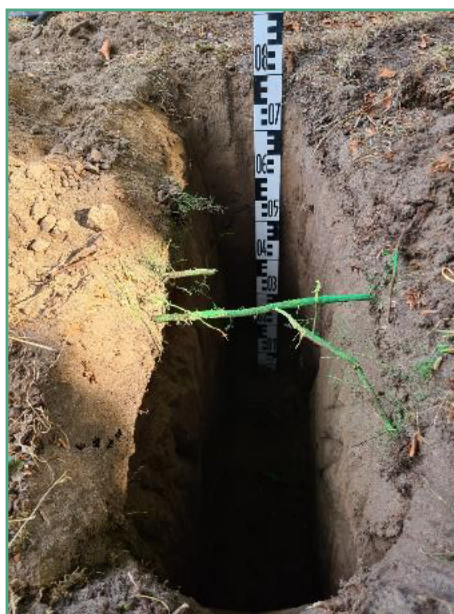
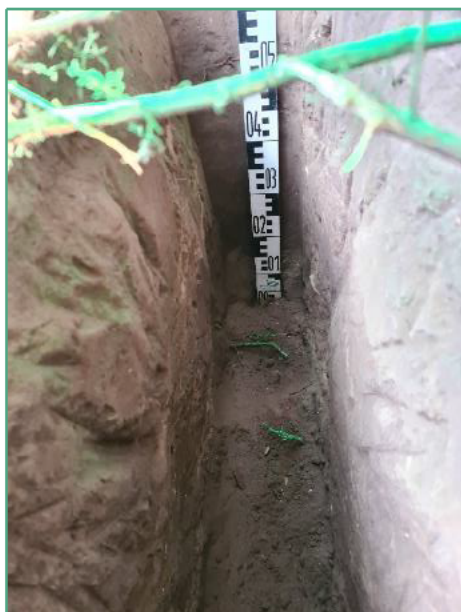
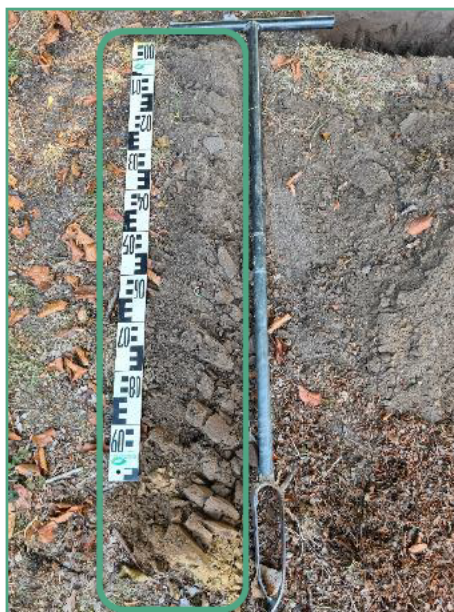
Uit profielsleuf 1 blijkt dat de boom in zeer beperkte mate beworteling vertoont op 1,8 meter vanuit de beoogde gevellijn (in de richting van de boom). Er zijn enkele fijne wortels aangetroffen. Werkzaamheden op deze afstand van de boom leiden niet tot noemenswaardige wortelschade, maar deze zone maakt wel deel uit van de huidige groeiplaats van de boom.

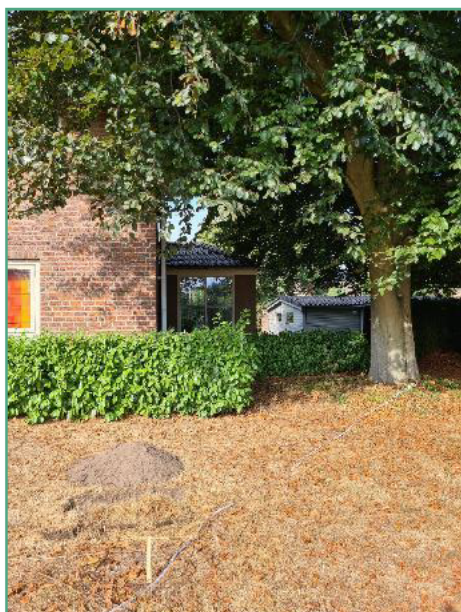
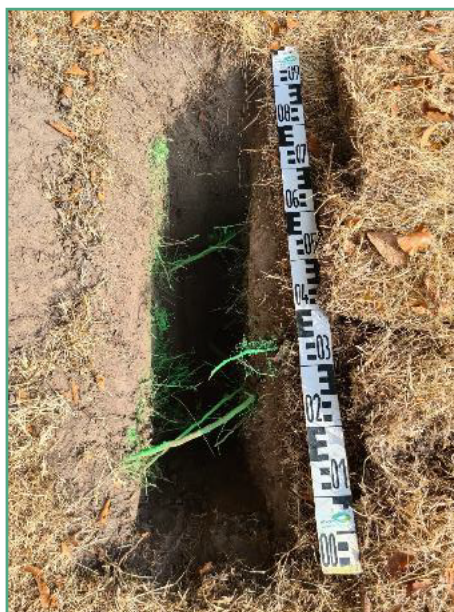
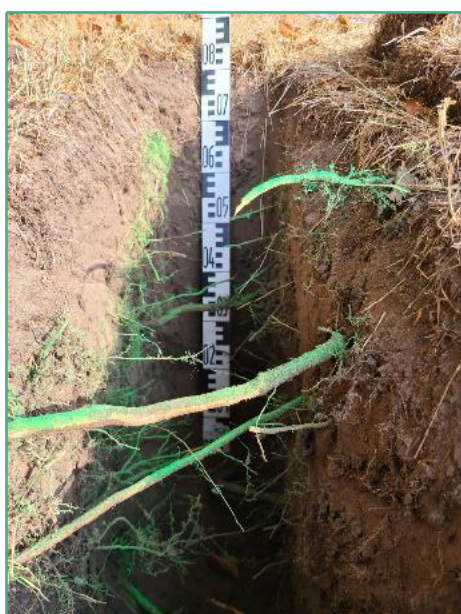
Uit profielsleuf 2 blijkt dat de boom in redelijke mate beworteling vertoont op 1,0 meter vanuit de beoogde gevellijn (in de richting van de boom). Er is matig intensieve beworteling van fijne wortels aangetroffen. Werkzaamheden op deze afstand van de boom leiden niet tot noemenswaardige wortelschade, maar deze zone maakt wel deel uit van de huidige groeiplaats van de boom.

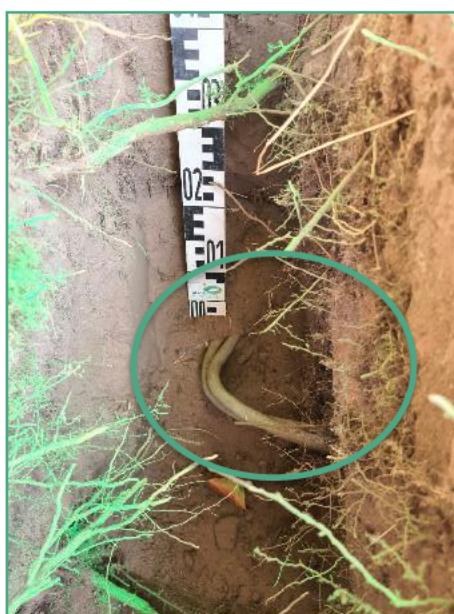
| <b>Opmerkingen</b> | Op 50 centimeter diepte is een elektriciteitskabel aangetroffen. |

Afbeelding 3.13 Kabel in profielsleuf 2
