# Prof. Dr. Heitfeld - Prof. Dr. Schetelig - Dr.-Ing. Heitfeld

## Rapportage

over de mogelijke sanering van een voetpad in 6301 BT Valkenburg, NL  
rekening houdend met de bestaande mergelgroeven

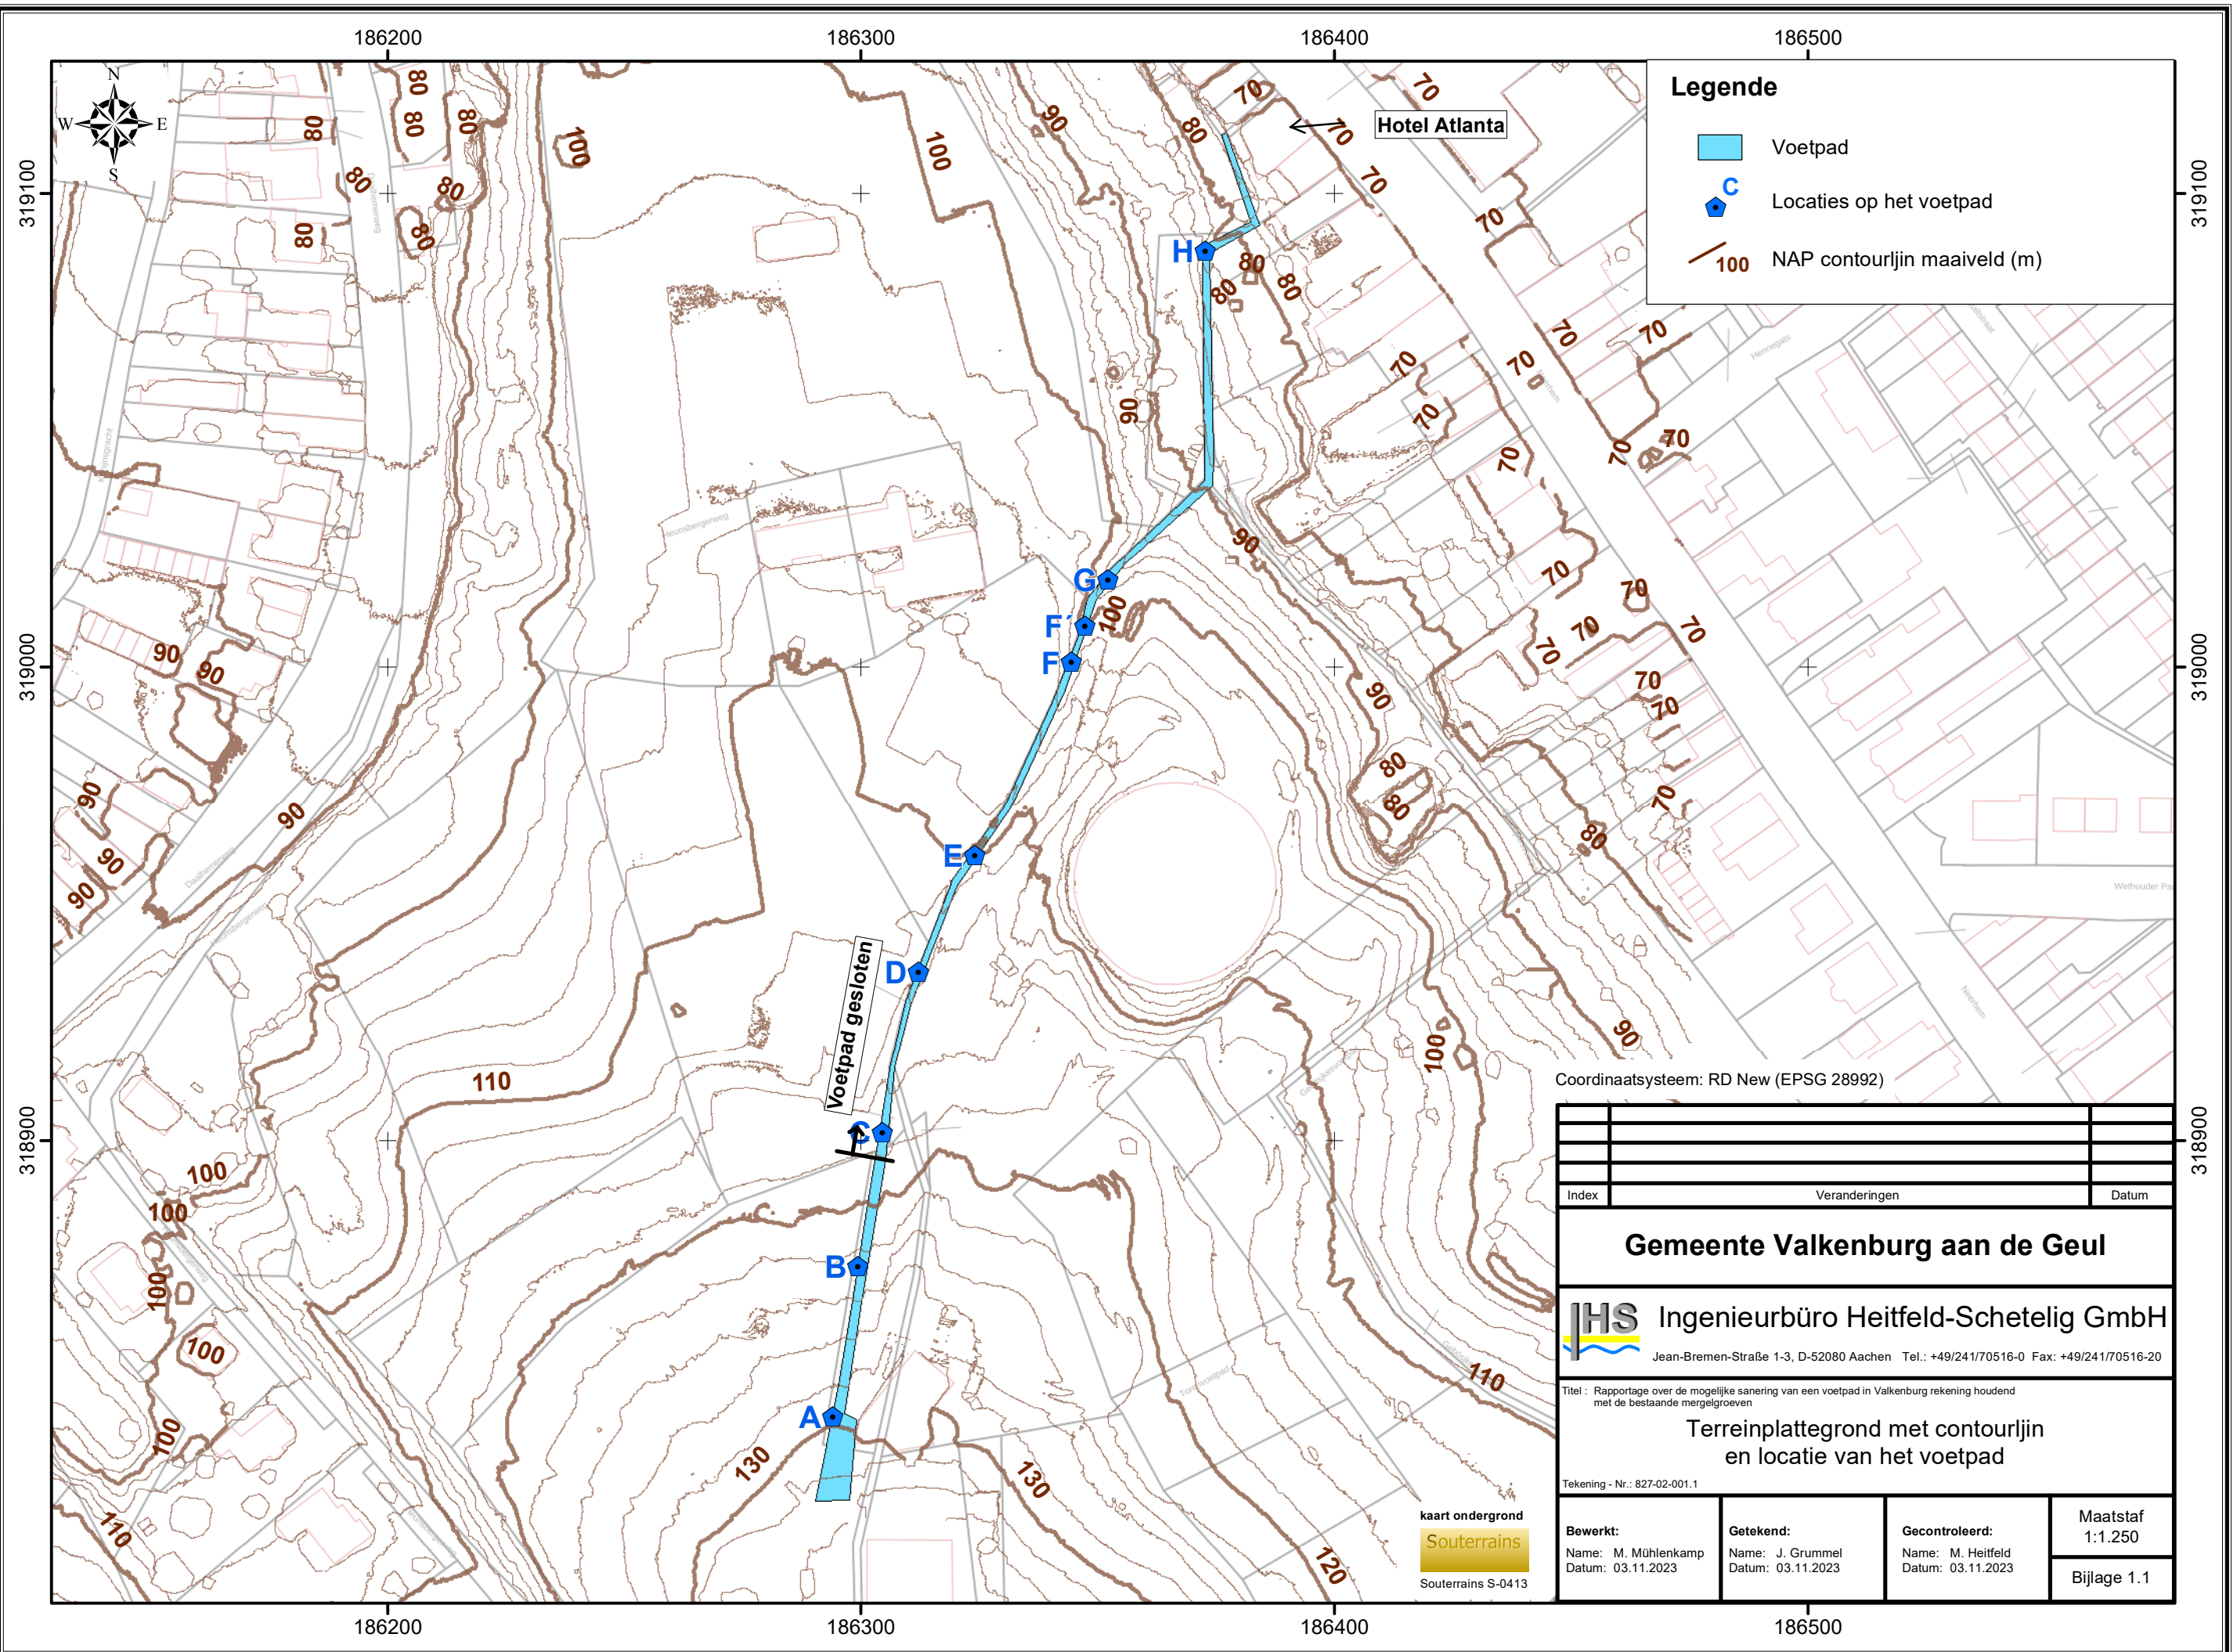
De NAP-hoogtes van het maaiveld zijn weergegeven in bijlage 1.1. Volgens deze gegevens stijgt het terrein langs het voetpad van ongeveer 74 mNAP bij punt H in het noorden tot een niveau van ongeveer 130 mNAP in het zuidwesten.

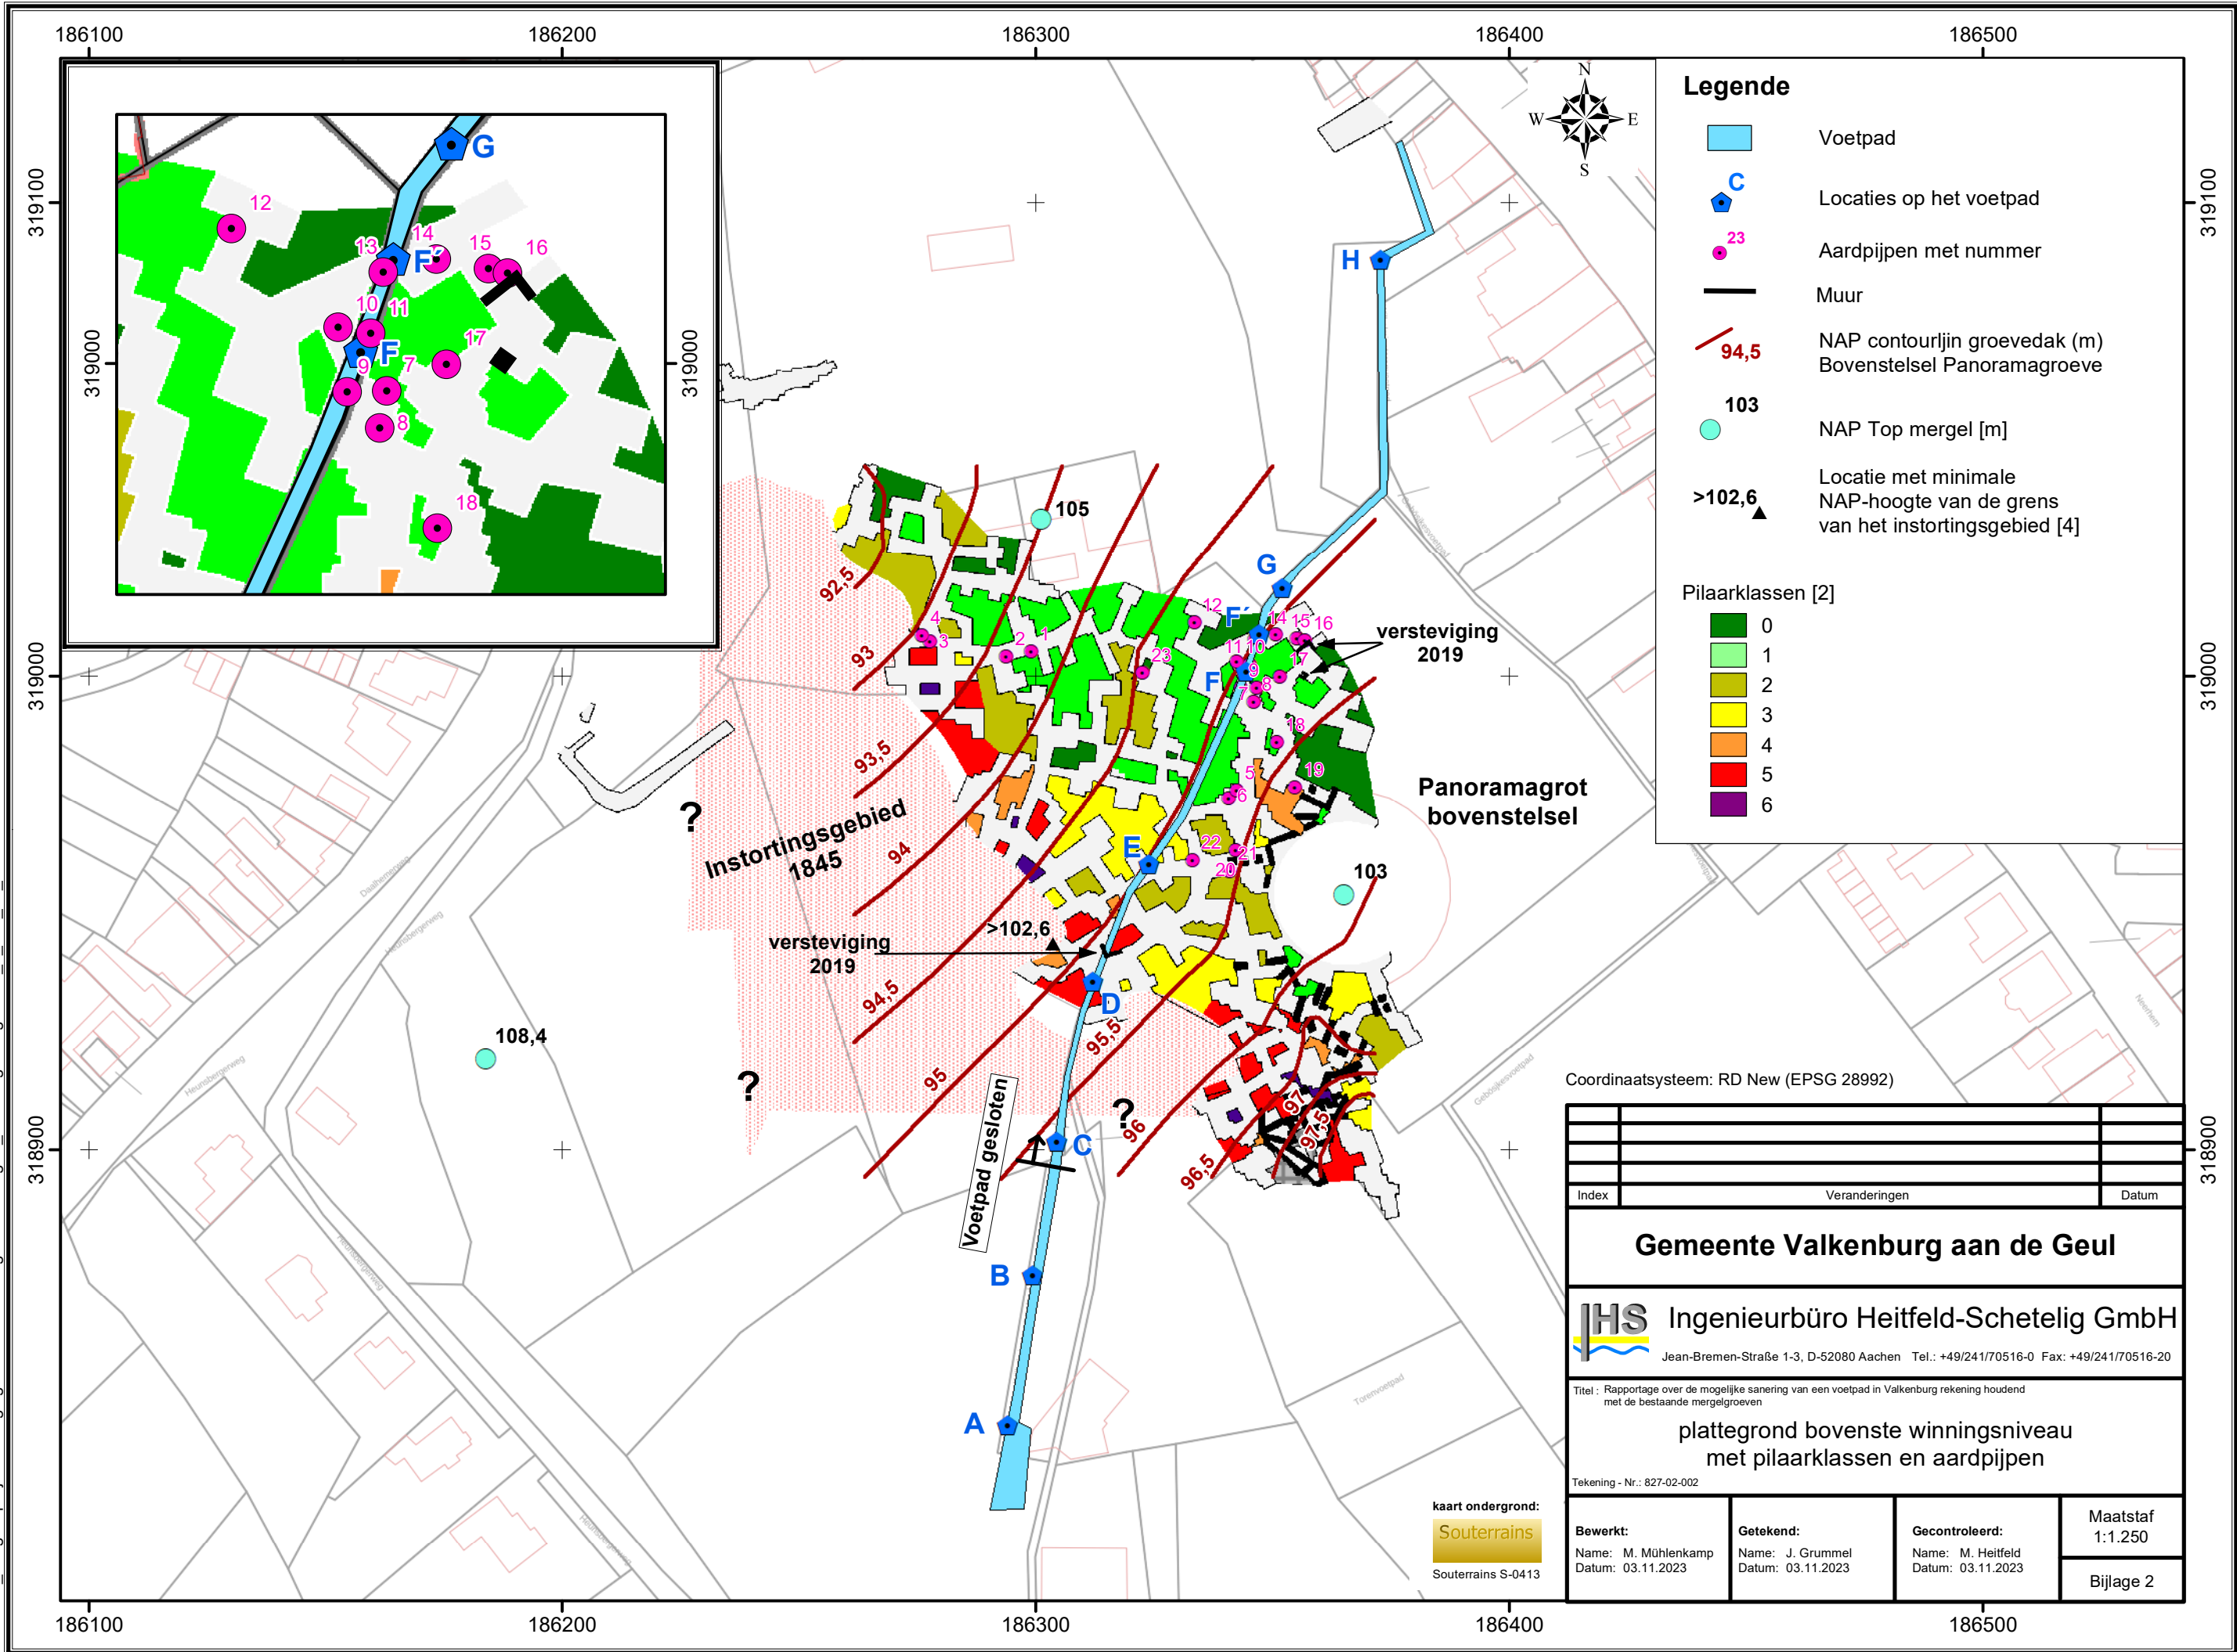
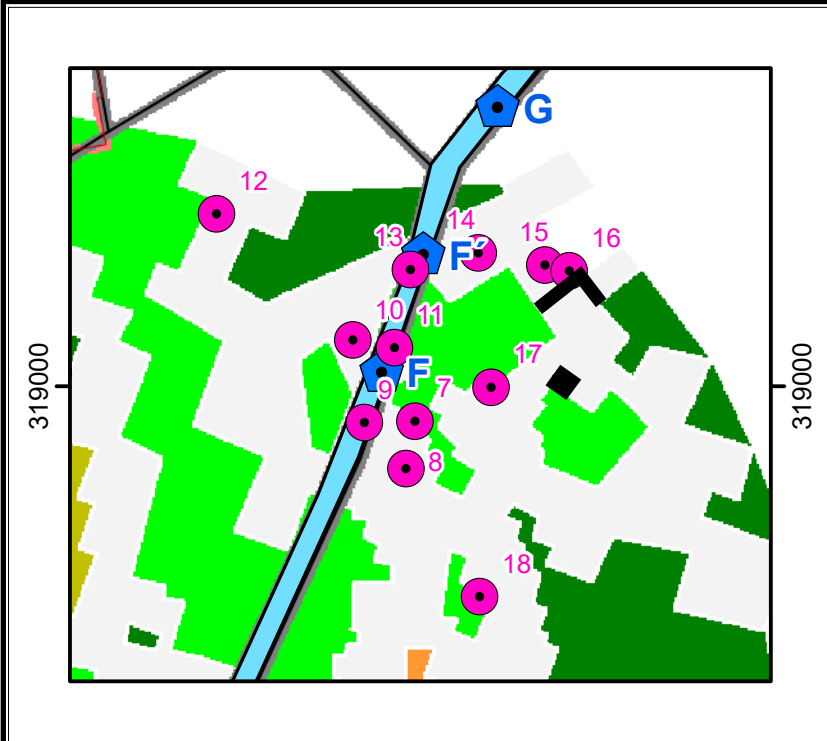
In het bovenste winningsniveau (Panoramagrot bovenstelsel) vertonen de pilaren onder het voetpad ter hoogte van de punten F en F' nauwelijks drukschade en zijn daarom ingedeeld in klasse 0 tot 2. Iets van het voetpad af zijn in 2019 ondersteunende muren aangebracht [11]. Richting het zuidwesten neigt de drukschade op de pilaren toe te nemen; de pilaren bij punt E zijn klasse 2 en 3.

Korter bij het bezwijkgebied neemt de drukschade aan de pilaren verder toe, zodat de pilaren ter hoogte van punt D als klasse 5 zijn geïnclassificeerd. Op het noordoosten van deze pilaren is in 2019 een verstevigingsmuur aangebracht (bijlage 2) [7].

Onder het voetpad liggen drie aardpijpen (nummers 9, 11 en 13). De nummers 9 en 11 zijn volgens [4] geclassificeerd als leegstroomgevaar klasse 2 en 1 en zijn daarom niet kritisch. De nummers 10, 13 en 14a/b zijn ingedeeld in klasse 3; het risico van leeglopen is dus onwaarschijnlijk, maar niet uitgesloten. De aanwezigheid van plantenwortels op nr. 13 en 14a/b duidt ook op een geringe

Punt D bevindt zich in een gebied waar het onderste en bovenste winningsniveau van de Panoramagrot elkaar overlappen. Drie pilaren in het bovenste winningsniveau (bijlage 2) vertonen hier aanzienlijke drukschade, zodat deze pilaren werden ingedeeld in klasse 5 [4]. Eén van de pilaren is in 2019 versterkt door middel van een verstevigingsmuur [7], waardoor de draagkracht hier aanzienlijk is vergroot. Op deze pilaar zijn sinds 2012 afstandsmetingen

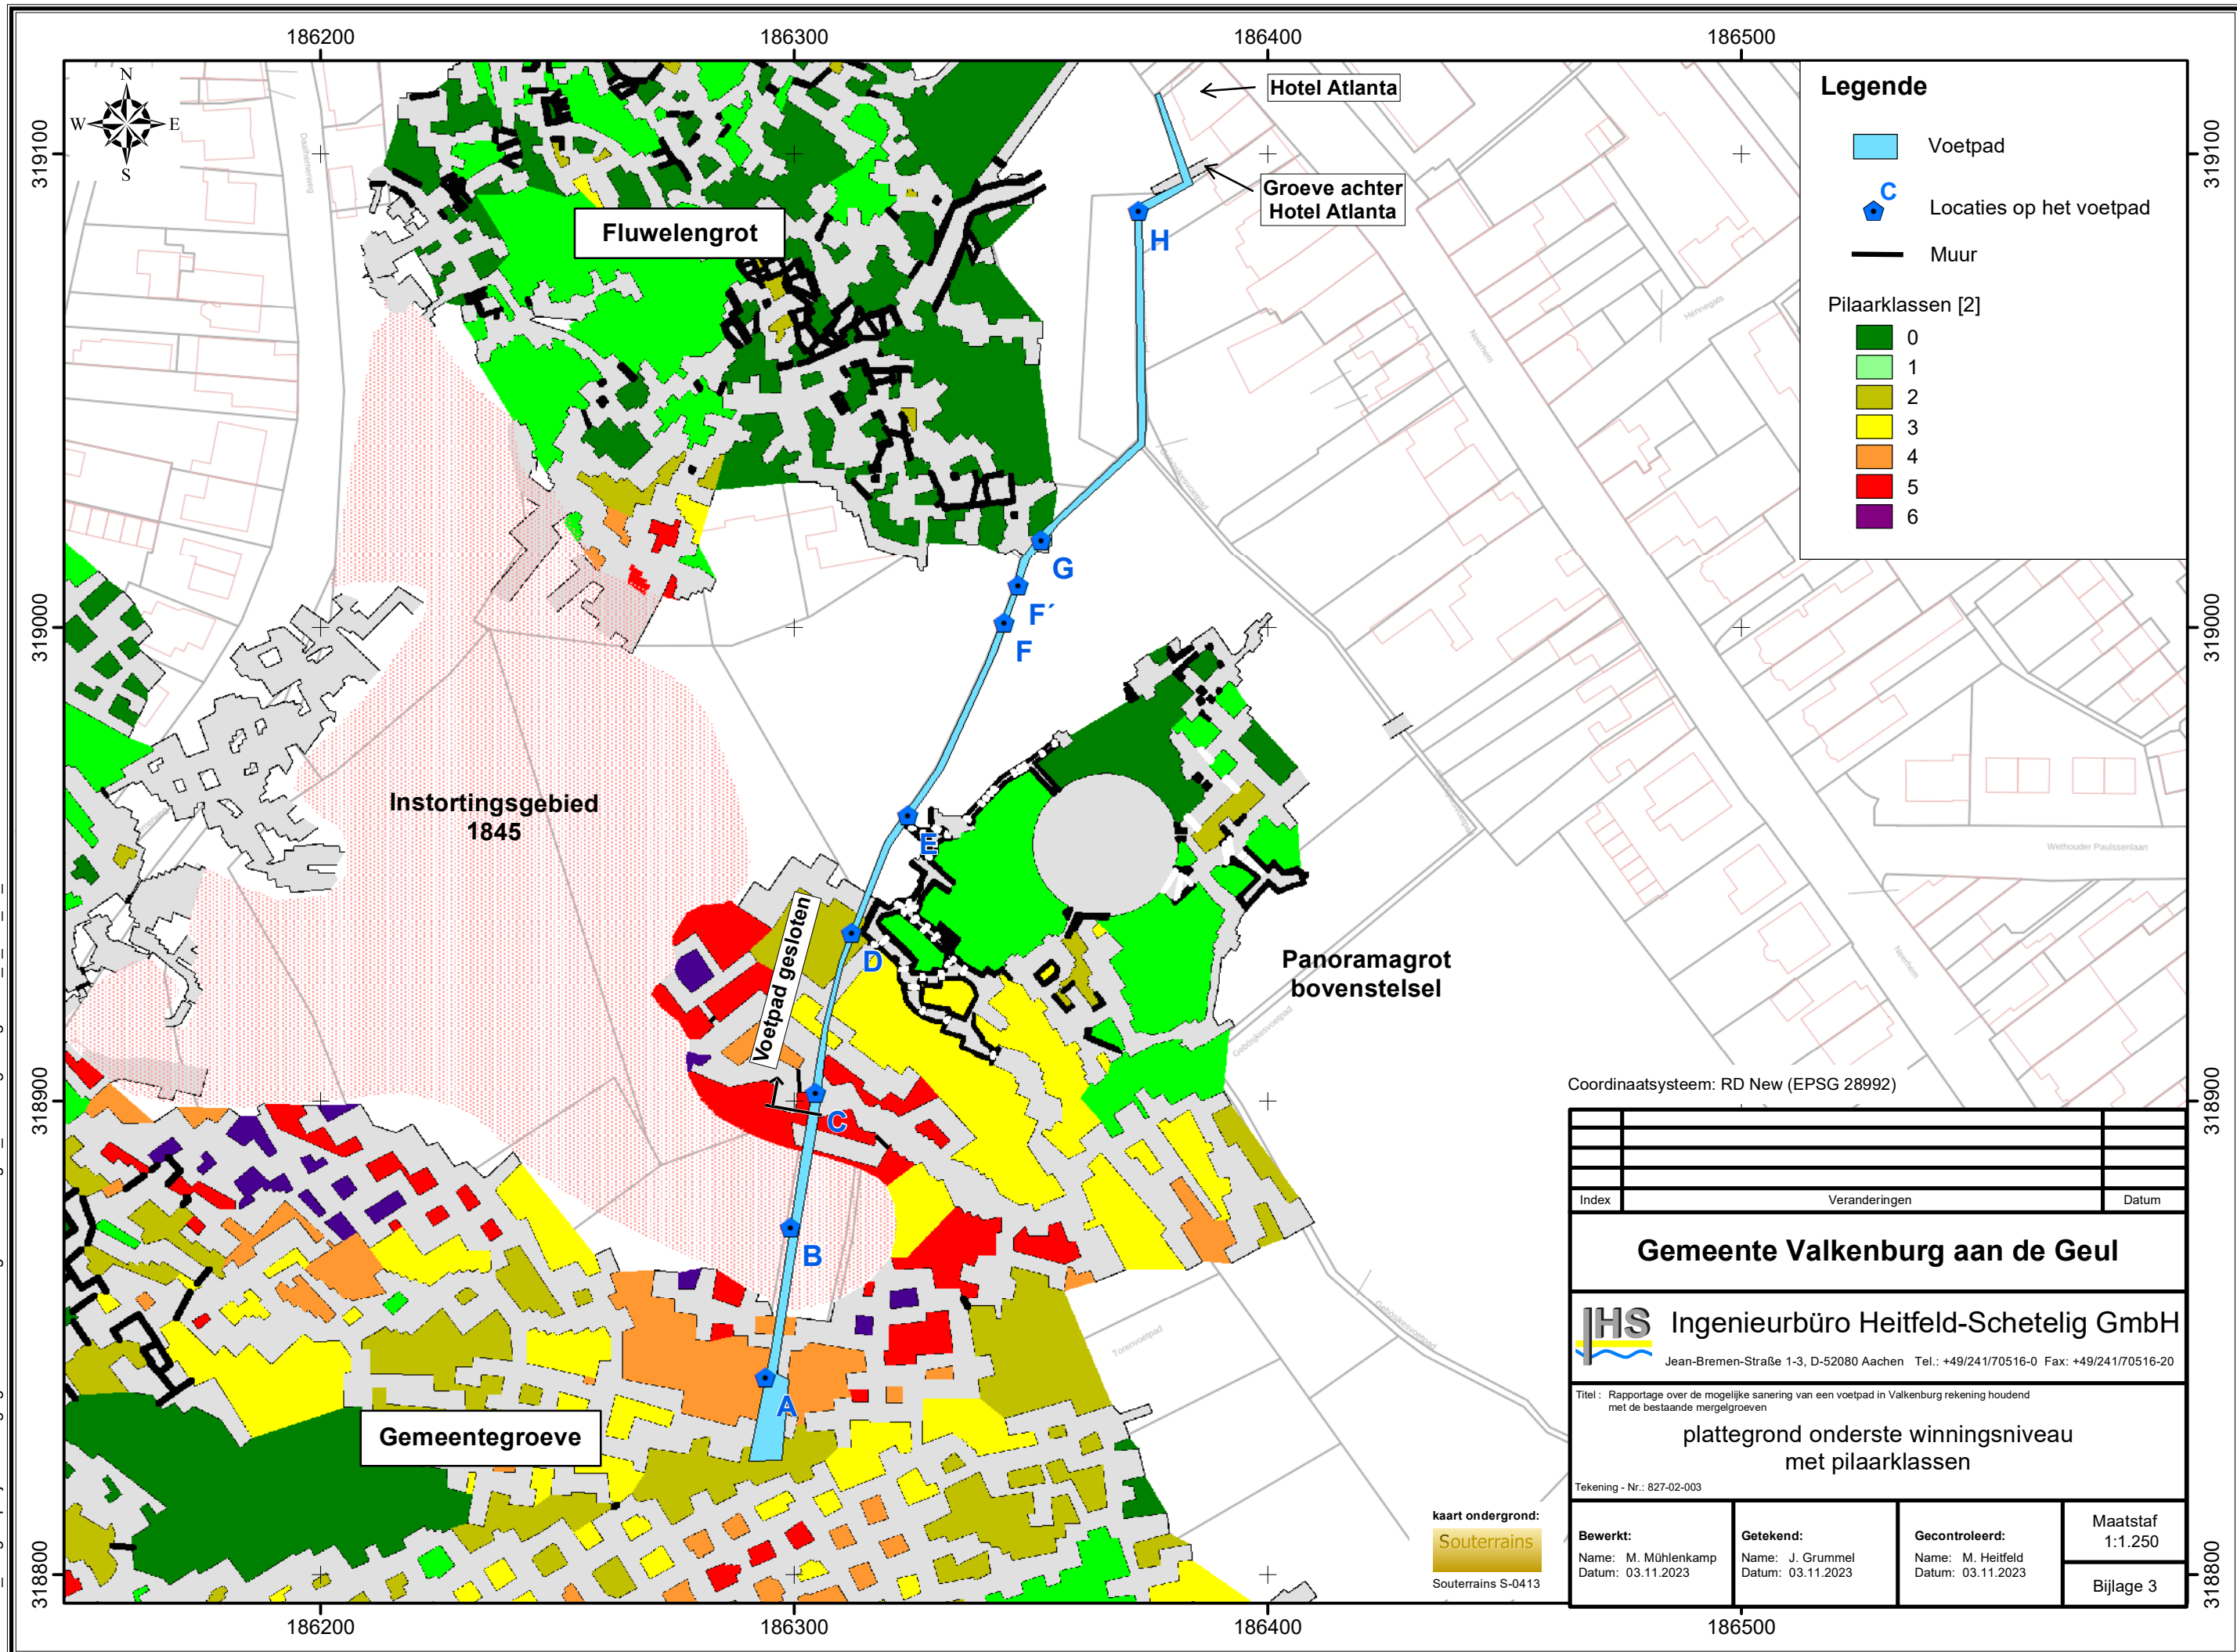
<b>Bewerkt:</b> Name: M. Mühlkamp Datum: 03.11.2023	<b>Getekend:</b> Name: J. Grummel Datum: 03.11.2023	<b>Gecontroleerd:</b> Name: M. Heitfeld Datum: 03.11.2023	<b>Maatstaf</b> 1:1.250
			<b>Bijlage 3</b>

Verder in zuidwestelijke richting loopt het voetpad bij punt E eerst boven een versterkte rand van de Panoramagrot (onderstelsel) en bij punt D boven pilaren klasse 2 tot 3 (bijlage 3). In het randgebied naar het instortingsgebied vertonen de pilaren hier ook grotere drukschade en komen overeen met klasse 5.

Ten zuiden van het instortingsgebied loopt het voetpad boven pilaren in de Gemeentegroeve die overeenkomen met klasse 4 (bijlage 3) en dus zichtbare drukschade vertonen [2].

In het gebied van punt C vertonen de pilaren in het onderste winningsniveau (bijlage 3) drukschade en zijn geclassificeerd als klasse 5 [4]. Hoewel distometermetingen nog geen significante verkorting van de pilaren hebben aangetoond, is de draagkracht van de pilaren nog beperkt.

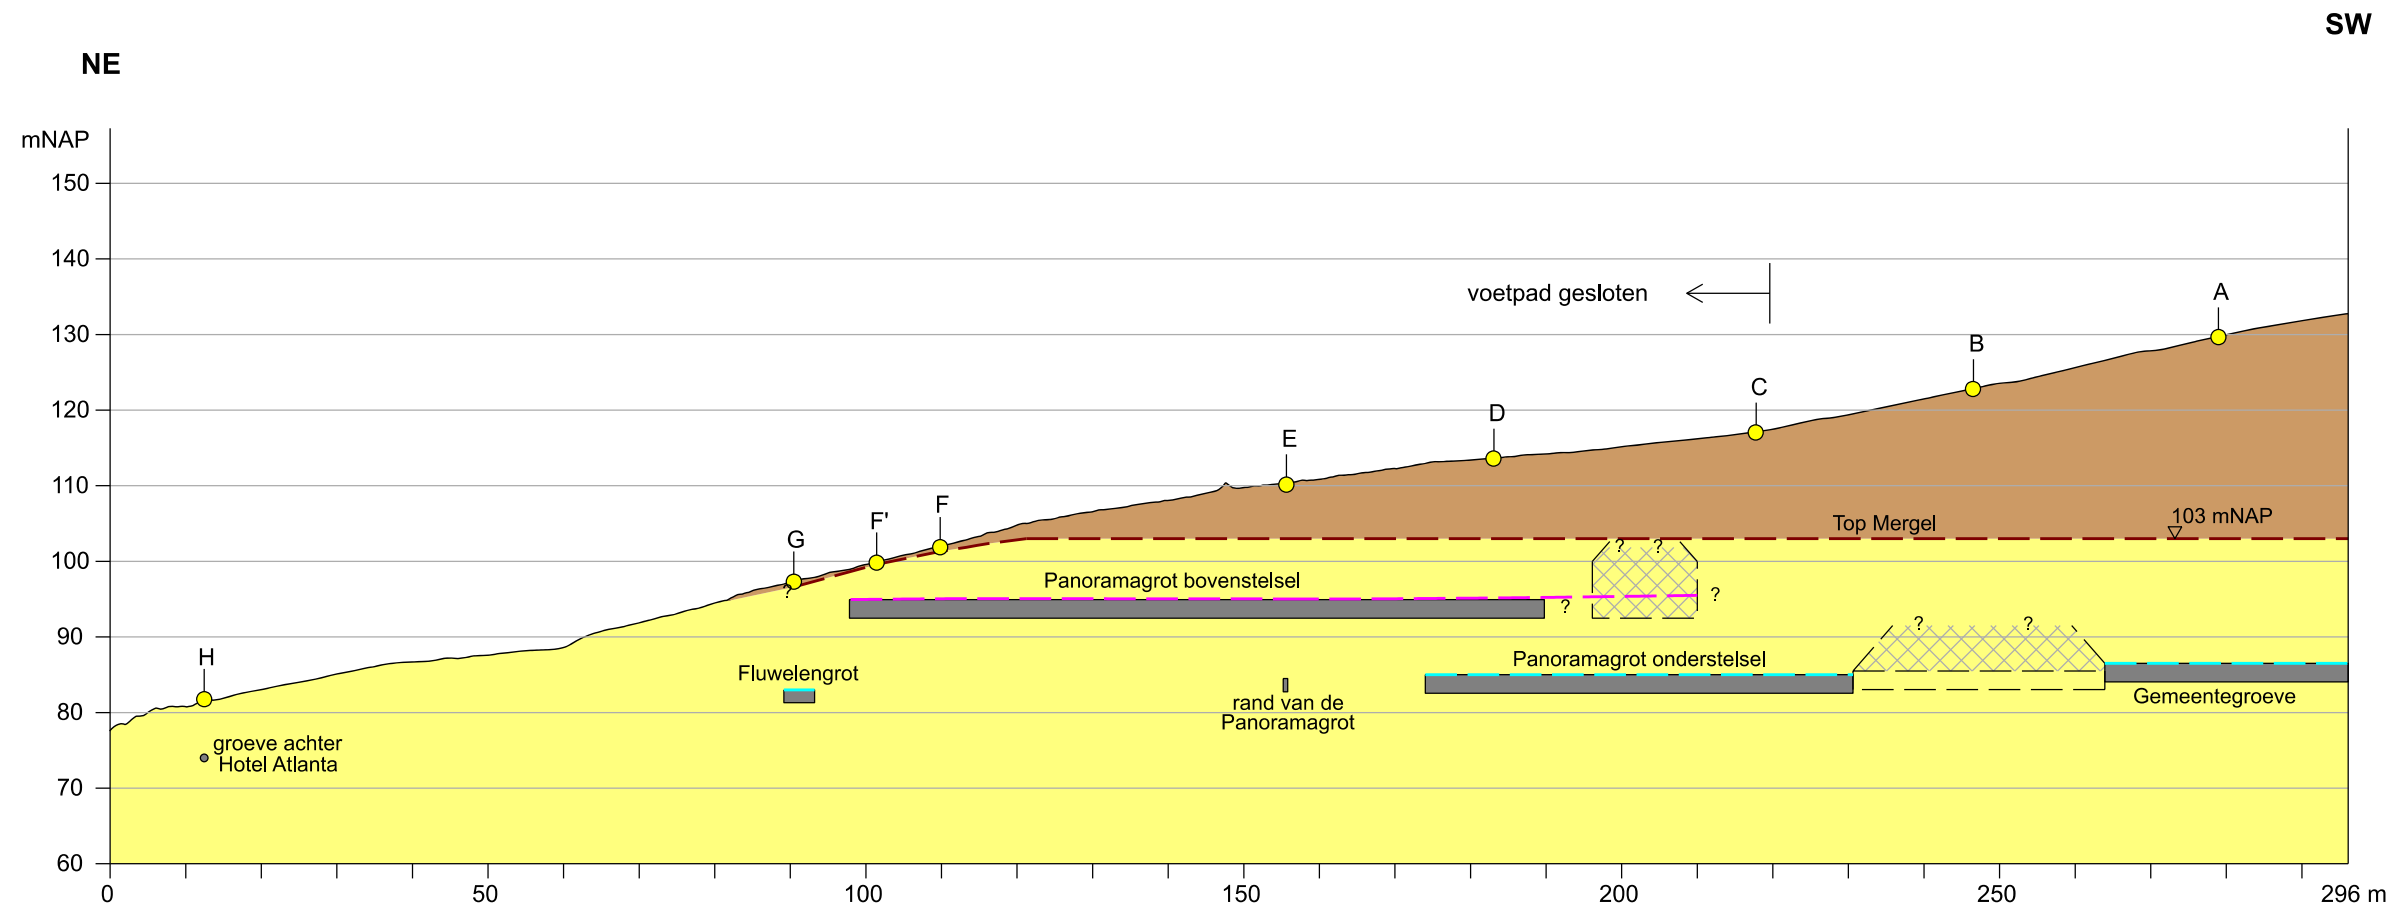
Ter hoogte van de punten D en (vermoedelijk tot) C overlappen het onderste en bovenste winningsniveau of het instortingsgebied van 1845 elkaar (vgl. Bijlage 4); de (berekende) dikte van het mergelpakket van 18 m is hier dan ook slechts van theoretische aard. Doorslaggevend is hier de geringe mergeldikte boven het bovenste winningsniveau.

De dikte van de grond boven het mergelpakket (deklaag) neemt ook toe in zuidwestelijke richting (bijlage 4 en 5). Ter hoogte van de punten G, F' en F leverden de boringen een dikte op van 0,35 - 0,67 m. Vanaf daar neemt de dikte van de grond toe naar de punten E tot C, aanvankelijk tot ongeveer 7 - 13,9 m, en verder naar de punten B en A tot respectievelijk 19,7 m en 26,7 m.
