Kruithuisje Valkenburg.

Project: WA270

Datum: 10-09-2018

Op verzoek van de gemeente Valkenburg hebben wij de bestaande fundering onderzocht van het kruithuisje gesitueerd aan de stadswal Halderpark. Dit onderzoek maakt deel uit van het restauratieplan van de Stadswal Halderpark. Dit onderzoek beperkt zich enkel tot het kruithuisje.

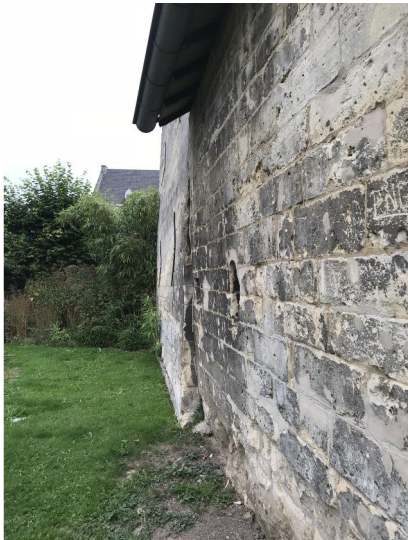
Foto 1: aansluiting gevel kruithuisje aan vierkante toren. Duidelijk zichtbaar dat gevel uit het lood staat.

De scheefstand is een gevolg van het zetten van de fundering. De wand is gefundeerd op de weke geroerde grondslag op ca 0,9m-maaiveld.

Teneinde verdere scheurvorming en scheefstand van de gevels van het kruithuisje te stoppen zal de fundering gestabiliseerd dienen te worden. Dit kan middels het aanbrengen van geschroefde stalen buispalen (trillingsvrij) aan de buitenzijde van de bestaande gevels. Onderstaand een beknopte beschrijving van de werkvolgorde:

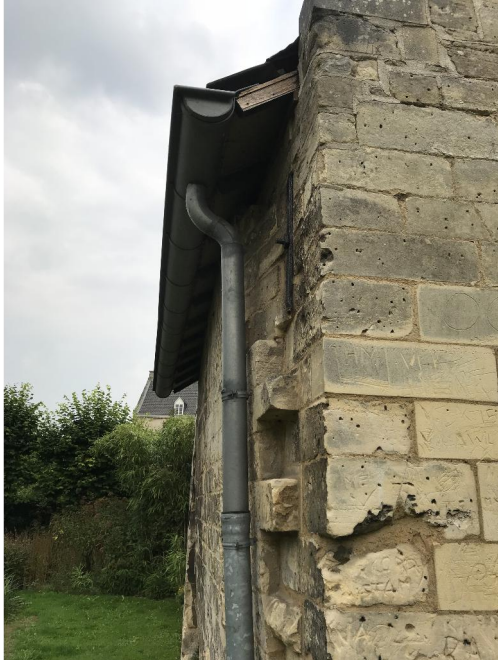
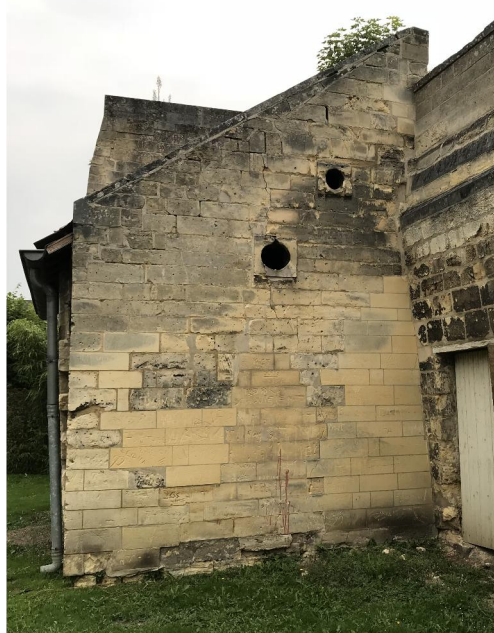
Duidelijk zichtbaar is dat in het verleden reeds voorzieningen zijn getroffen om de scheef staande muur te stabiliseren. Getuige het aanwezige anker op de hoek van voor en zijgevel. En de nieuwe gevelstenen bij de aansluiting met de stadswal.

Foto 2 en 3: Anker tbv stabiliseren gevel uit het lood en nieuwe gevelstenen tpv aansluiting met stadswal.

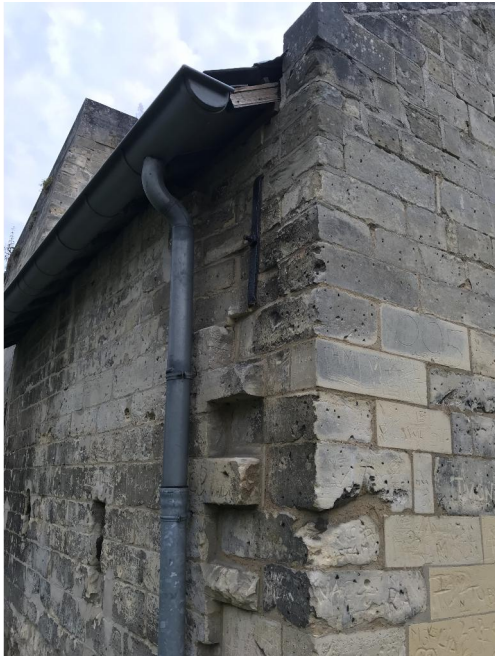
Foto 4: Duidelijk zichtbaar dat de voorgevel in het verleden los is gekomen van de zijgevel.

Bij de in het verleden uitgevoerde stabiliserende werkzaamheden is gekozen om de scheefstaande muur niet te slopen maar om de hoek opnieuw te metselen in verband met de zijgevel en om een anker aan te brengen op ca 3m+ maaiveld. Bij de aansluiting met de vierkante toren kunnen wij geen anker waarnemen. Het lijkt erop dat men hier geen voorzieningen heeft getroffen om de muur te stabiliseren. Enkel is de staande voeg tussen beide wanden voorzien van een vulling met mortel.

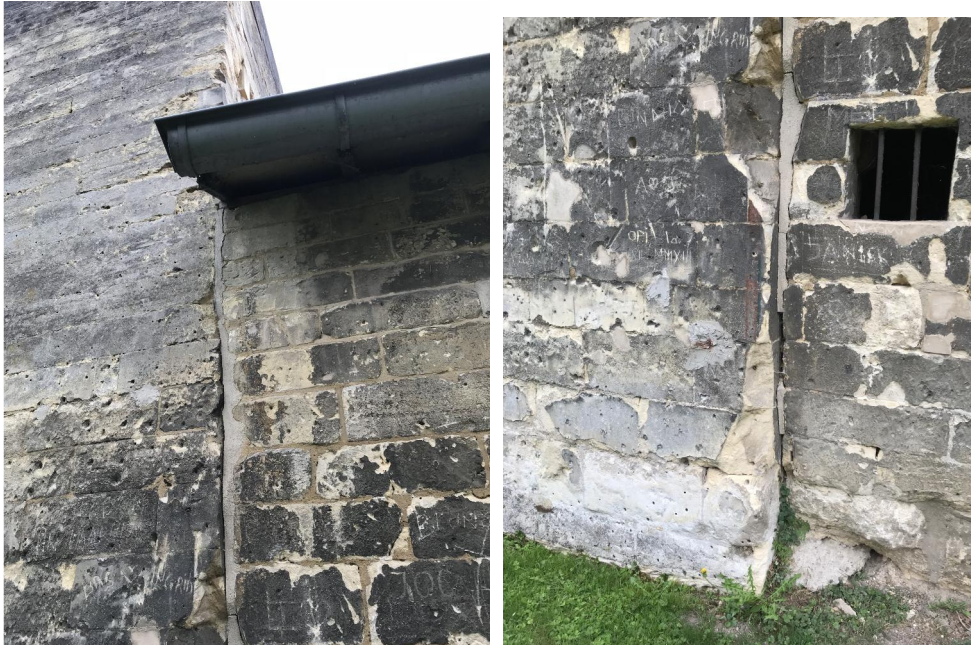
Foto 5 en 6: Staande voeg tussen schuine gevel en vierkanten toren.

Omdat er geen samenhang is tussen de gevel en de toren en het feit dat de mergel onder invloed van temperatuur verlengt en verkort is er altijd beweging in de voeg met als gevolg dat de starre mortel, met een afwijkende uitzettingscoëfficiënt als mergel, tussen beide muurdelen uitgedrukt wordt.

- Gevel met scheefstand aansluitend op vierkanten toren dient op ca 0,5m minus dak en op niveau tussenvloertje voorzien te worden van horizontaal aangebrachte stalen balken waaraan de gevel verankert dient te worden. Deze balken dienen op hun beurt ook weer gestabiliseerd te worden om de horizontale krachten uit de scheefstand en windbelasting om te kunnen nemen.
- Nieuwe balken aanbrengen onder tussenvloer met voldoende oplegging of een nieuwe ondersteuning onder de balken aanbrengen langs de stadswal om de balken zodoende voldoende oplegging te geven.
- Verankering muurplaat controleren en indien nodig vervangen cq aanbrengen. Tevens de vernageling van de sporen aan de muurplaat te controleren en indien nodig aan te brengen of vervangen.

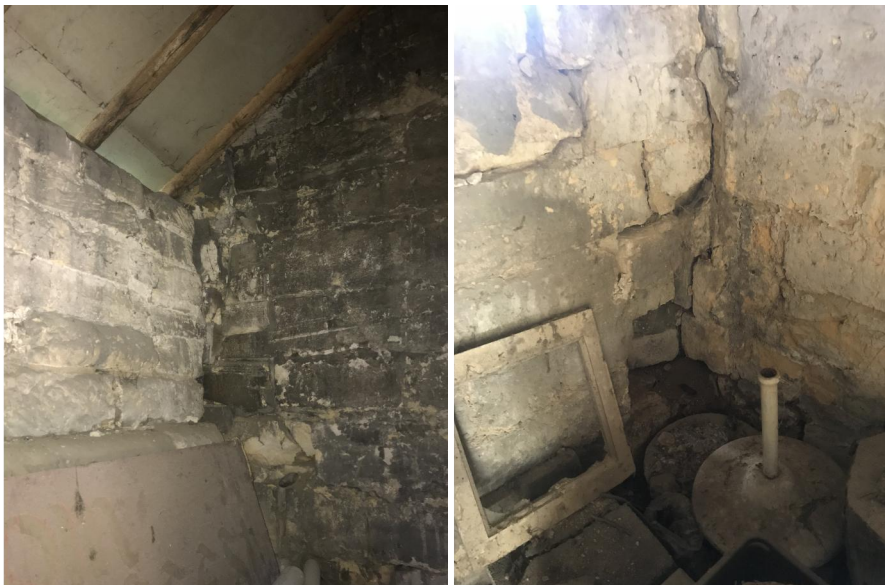
Ook bij inspectie in het kruithuisje is ter plaatse van de ontmoeting van beide gevels geen verankering of vertanding in het metselwerk waar genomen.

Foto 7 en 8: Geen verankering en vertanding tussen wanden met scheefstand en wand vierkante toren aanwezig.

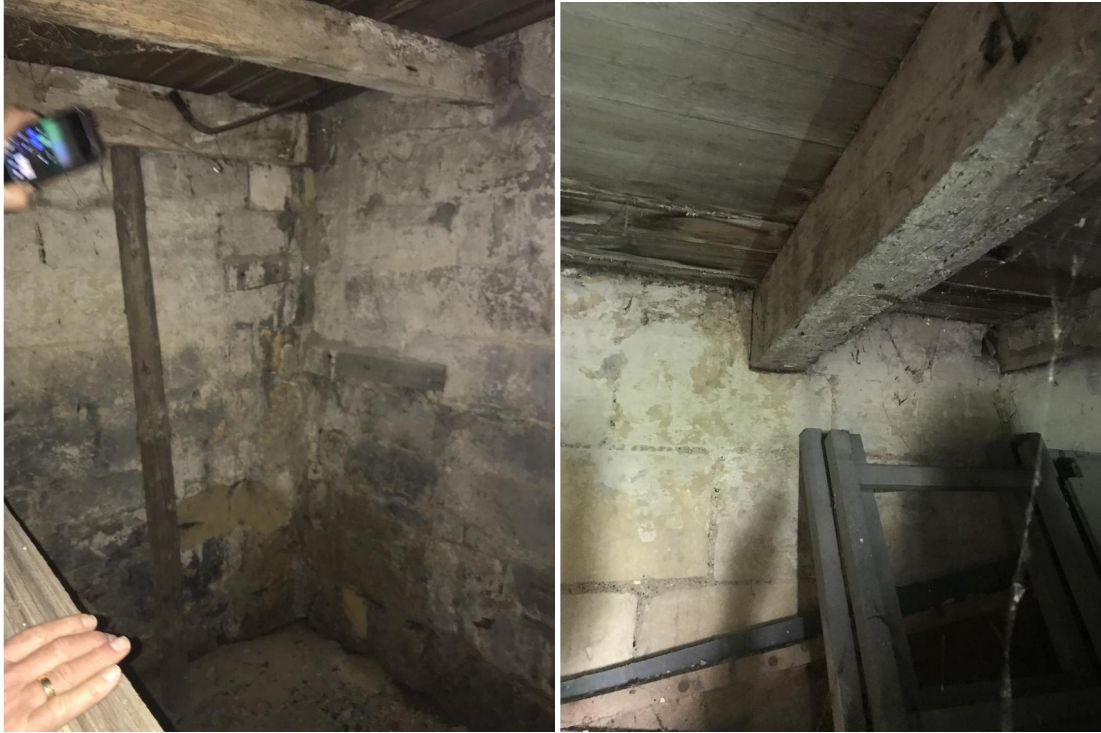
In het kruithuisjes is een tussen vloer aanwezig opgebouwd uit beschoot op houten balken. Deze balken overspannen loodrecht op de stadswal en dragen in de stadswal en de wand met scheefstand. Door de scheefstand zijn de balken mee verplaatst, hierdoor liggen de balken nog maar net op in de stadswal.

Foto 9 en 10: Oplegging in wand met scheefstand en de oplegging in de stadswal, balk ligt nog maar net op in mergelwand.

Bij het optreden van de scheefstand als gevolg van zettingen in de fundering zijn de houten balken in de richting van de scheefstand mee verplaatst en als gevolg hiervan bijna uit de muur van de stadswal getrokken. De huidige oplegging is minimaal.

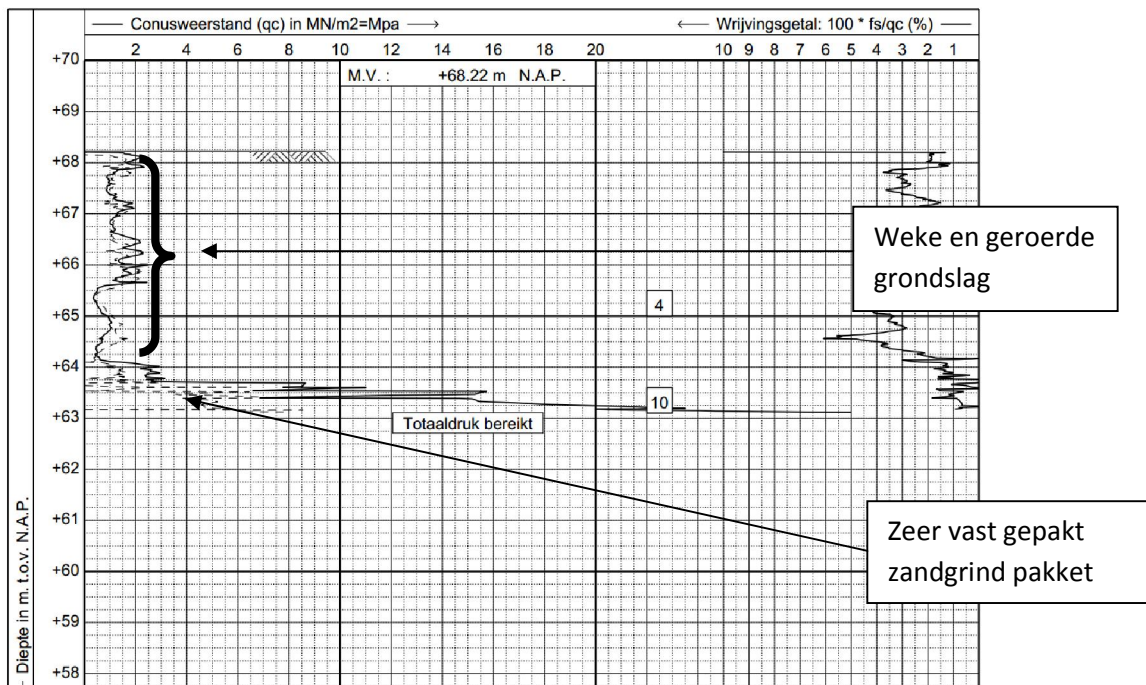
Afbeelding B: Sondering SW01

Uit het onderzoek blijkt dat de aanwezige grondslag zeker over de eerste 2,5 m geroerd te zijn. Tot een diepte van ca 4,5 m' is de grondslag week tot zeer week. Hieronder is een zeer vast gepakt zandgrind pakket aanwezig.

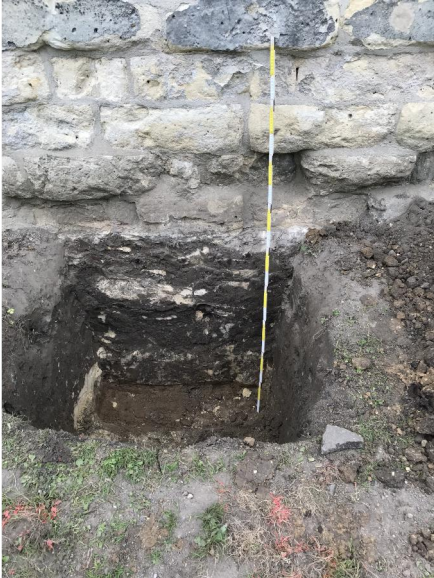
Foto 11: Onderzijde fundering gevel met scheefstand op ca. 0,9m-maaiveld

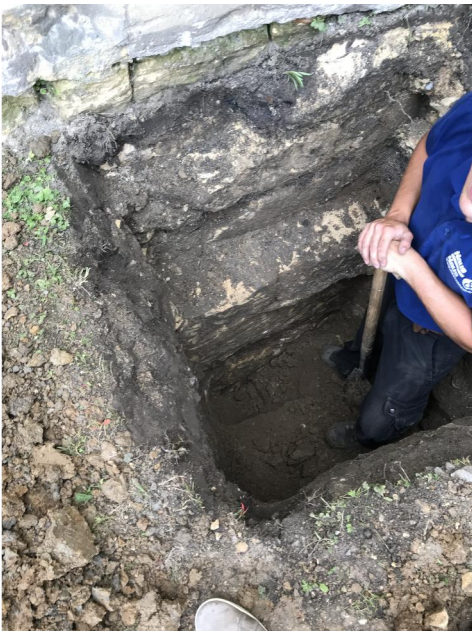
Foto 12: Onderzijde fundering zijgevel nog niet bereikt op 1,80m-maaiveld
