RAPPORTAGE VISUELE INSPECTIE NA ASBESTVERWIJDERING

Torenweg 3
Uden

Projectnummer: 21.34906/1/1.1
Datum uitvoering: 22-11-2021
Inspecteur: ██████████
Soort verrichting: Buitensanering
Geïnspecteerd gebied / ruimte: 2 varkensstallen, de werkplaats en het werkgebied.
Opdrachtgever: Smits & van Roy B.V.
Contactpersoon: ██████████
Vestigingsadres: Willibrordushoek 1
Vestigingsplaats: Veghel
Uw referentie: 21.124
Datum rapportage: 22-11-2021

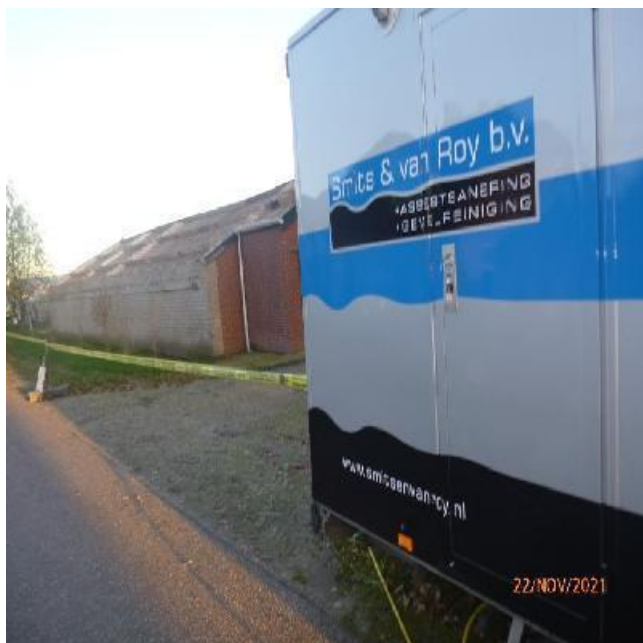
Deco met lint op 5 meter.

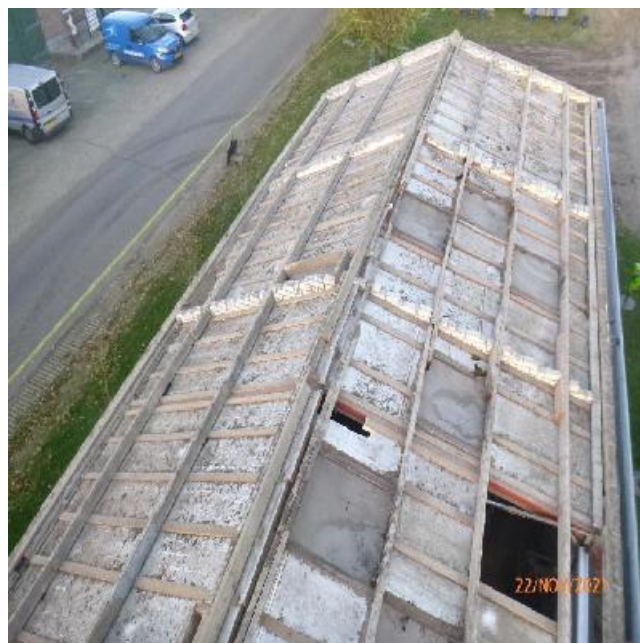
Verwijderde toepassing.

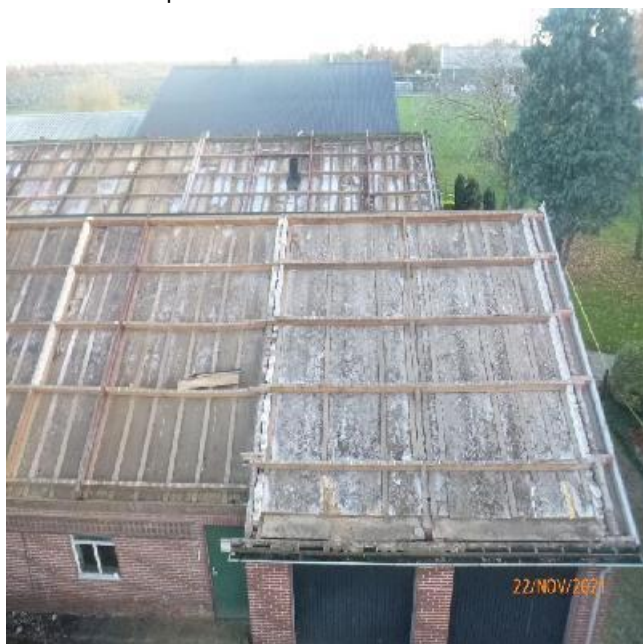
Verwijderde toepassing.

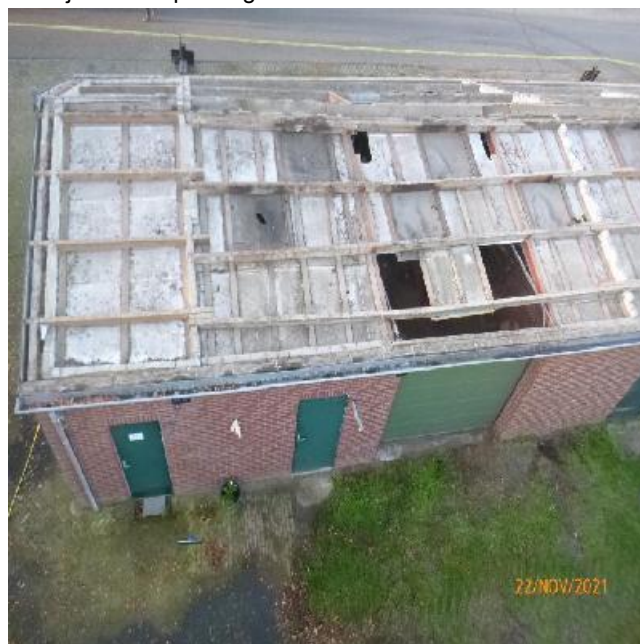
Verwijderde toepassing.

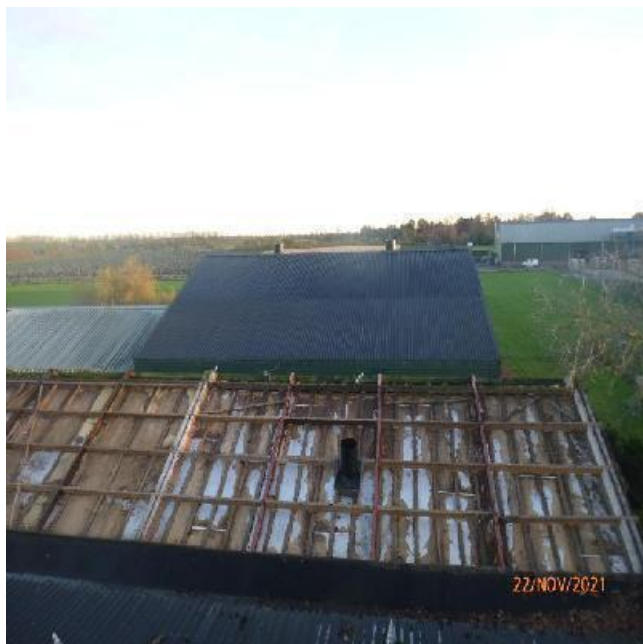
Verwijderde toepassing.

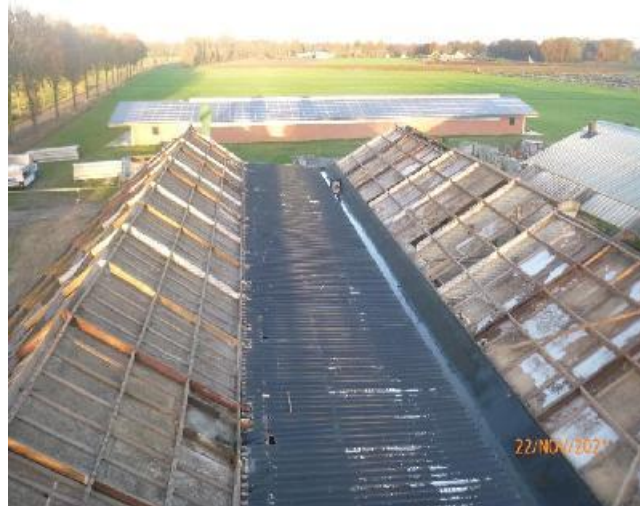
Verwijderde toepassing.

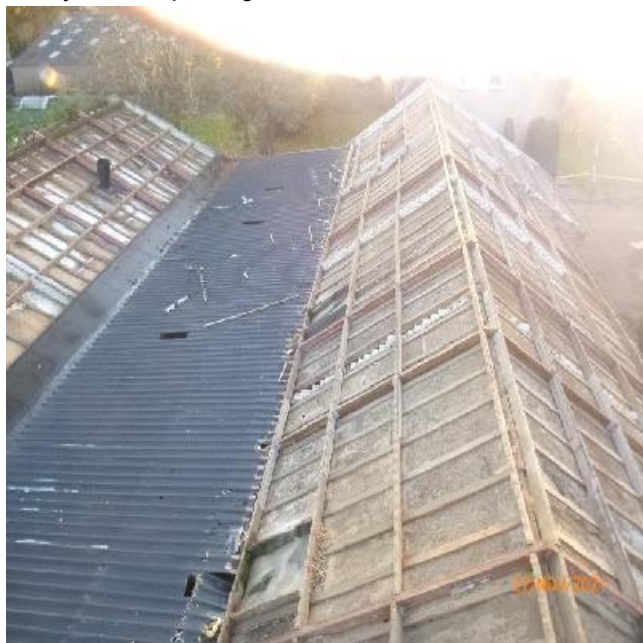
Verwijderde toepassing.

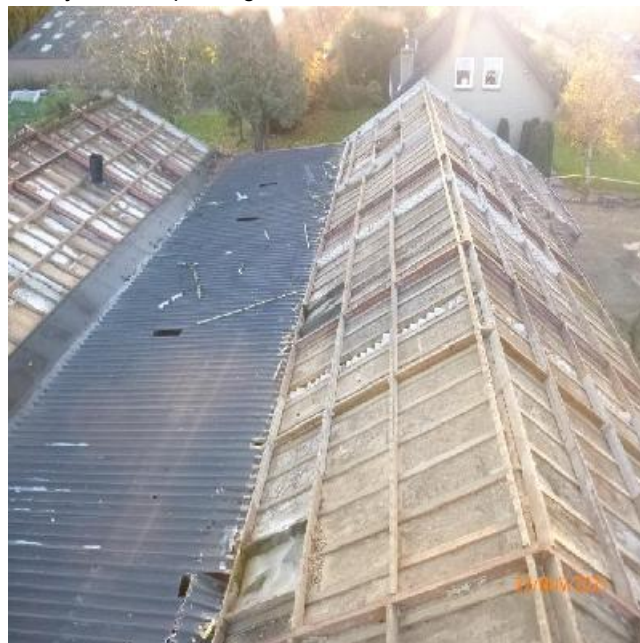
Verwijderde toepassing met asbestvrij dak,

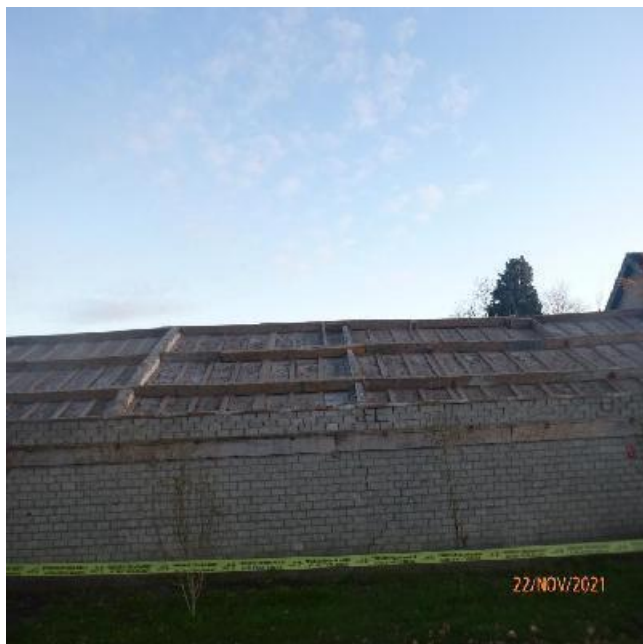
Verwijderde toepassing.

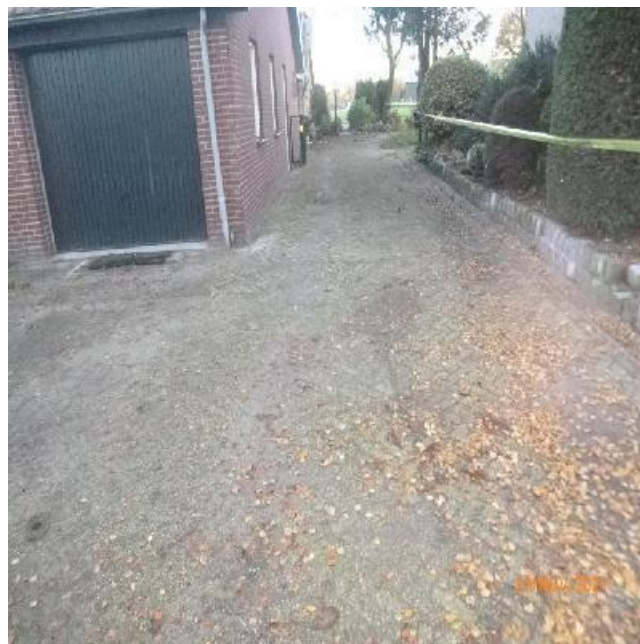
Werkgebied.

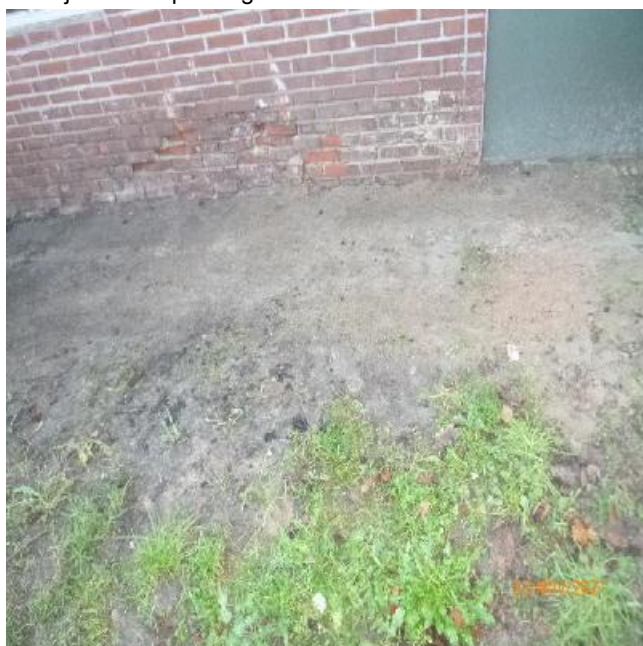
Werkgebied.

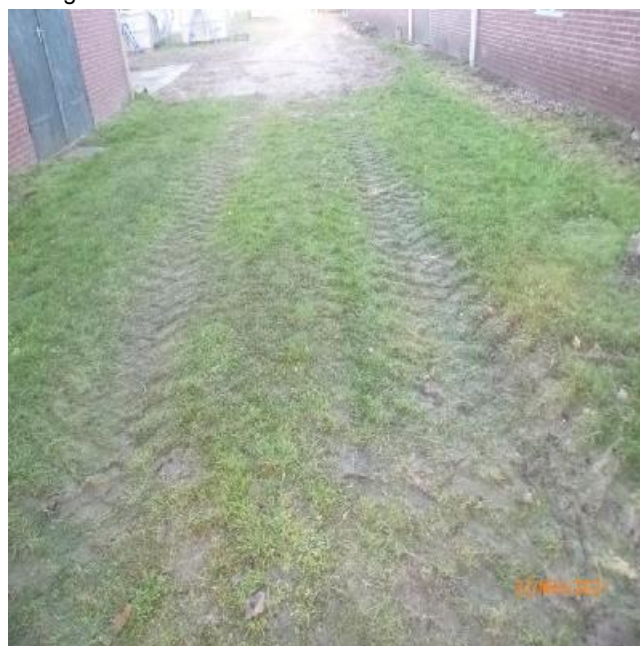
Werkgebied.
