# Bomen Effect Analyse

Broekhovenseweg, Riethoven

| Kenmerk | PRO-TR25-033 |
| Datum rapport | 30-4-2025 |

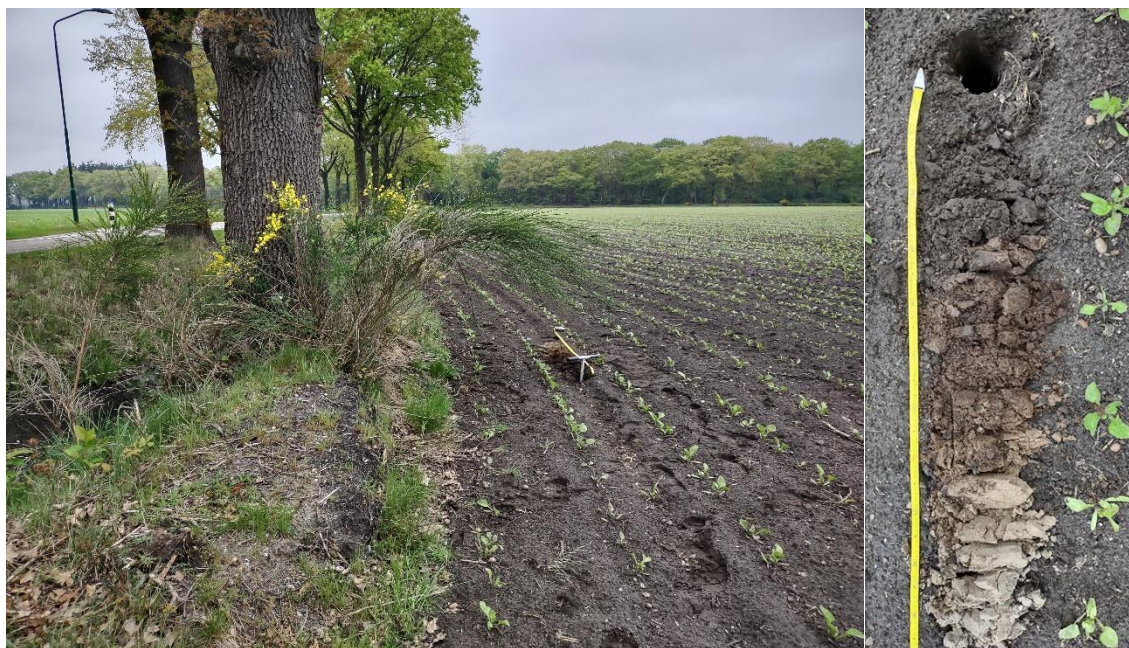
Afbeelding 8: GPO-locatie E.

De profielboring is uitgevoerd ter hoogte van boom 38 (GPO locatie E), op een afstand van 200 cm tot het hart van deze boom. Het betreft de enige boom die aan de buitenkant van de sloot staat ter hoogte van de Broekhovenseweg. De bodemopbouw op deze locatie is als volgt:

- 0-30cm -mv: teellaag: geploegde humusrijke zandlaag;
- 30-60 cm -mv: uitspoelingslaag: fijn zand, humusarm;
- 60-100 cm -mv: moedermateriaal: fijn zand, humusloos.

In de profielboring is verder enkel in de zone 40-50 cm -mv extensieve beworteling aangetroffen.

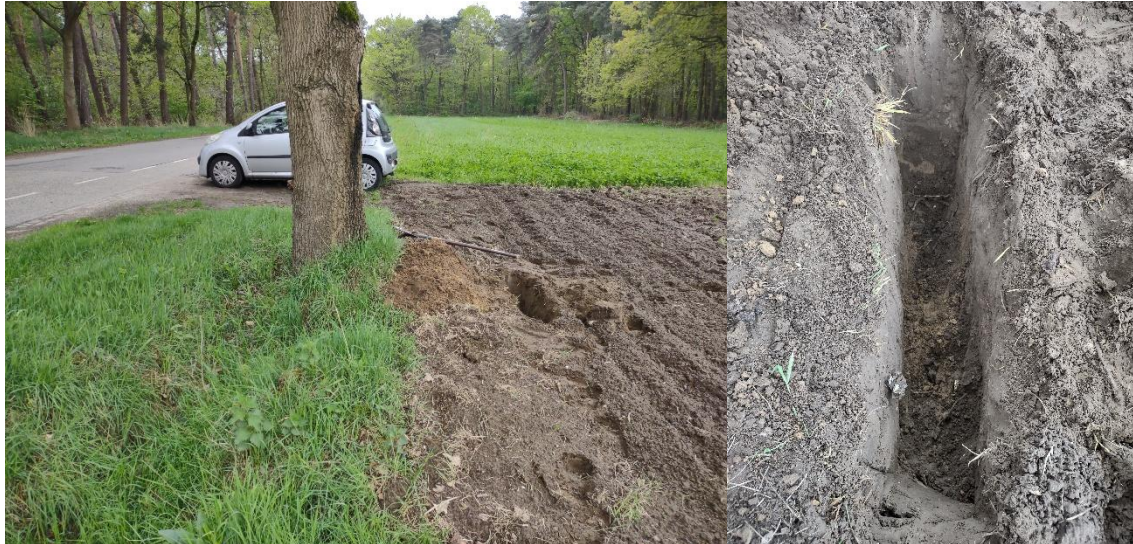
**Afbeelding 9:** GPO-locatie A.

Op basis van het huidige ontwerp wordt ruimtelijk beslag gelegd op boom 1, het fietspad is over de standplaats van deze boom gepland. Er is bij deze boom groeiplaatsonderzoek uitgevoerd om na te gaan of eventuele ontwerpwijzigingen kunnen leiden tot duurzaam behoud. Bij boom 1 (GPO-locatie A) is een 50 cm diepe proefsleuf gegraven op een afstand van 150 cm uit het hart van de boom, in een omgeploegde akker. Hier is matig intensieve beworteling aangetroffen in de zone 40-50 cm -mv.

- M1. Voor boom 1 wordt de volgende ontwerp wijziging voorgesteld: de insteek van de ontgraving verplaatsen tot ten minste 1 meter uit het hart van de boom, vervolgens een maximale funderingsdiepte van 30 cm. Bij de aanleg van het fietspad moet binnen de kroonprojectie van deze boom handmatig worden voorgestoken. Wortels met een diameter < 4cm mogen haaks op de groeirichting worden doorgestoken, gezaagd of geknipt. Als wortels met een diameter > 4 cm worden aangetroffen mogen deze enkel op aanwijzing van de bomenwacht worden verwijderd. Als ingezet wordt op behoud van deze boom wordt bij voorkeur afgezien van de damping van de greppel aan de zijde van de Eikestraat.

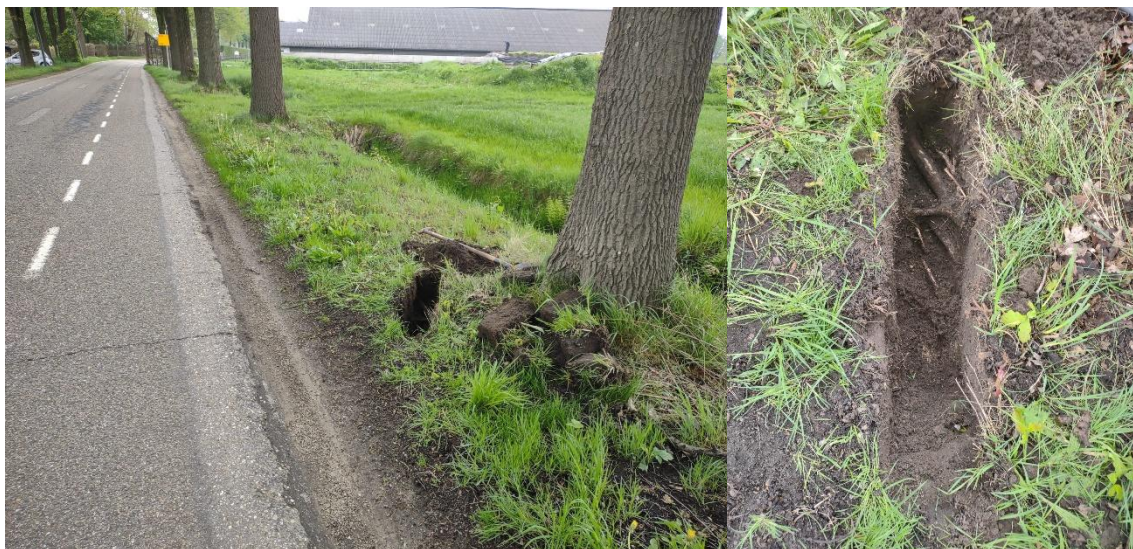
**Afbeelding 10:** GPO-locatie B.

Bij boom 7 is de knik gepland die de rijbaan Broekhovenseweg moet maken om op het fietspad uit te komen. Daarom is bij deze boom op de graafgrens, op ca. 100 cm uit het hart de boom, een 40 cm diepe proefsleuf gegraven (GPO-locatie B). Hierin is op 20 cm -mv een stabiliteitswortel met een diameter van 5 cm aangetroffen. Verder is in de zone 10-40 cm -mv intensieve beworteling aangetroffen.

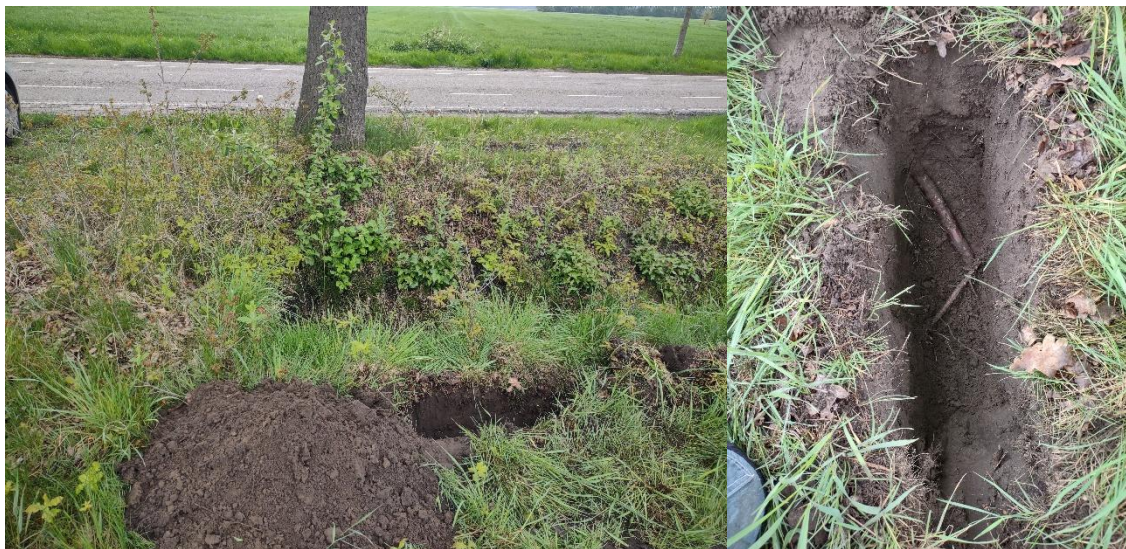
Afbeelding 11: GPO-locatie C.

Bij boom 19 komt het geplande fietspad aan de overzijde van de sloot. Boom 19 staat bij een landbouwinrit. Er is bij deze boom op de geplande graafgrens een 55 cm diepe proefsleuf gegraven (GPO-locatie C). Hierin is op een diepte van 50 cm -mv matig intensieve, voornamelijk fijne beworteling aangetroffen. Op deze diepte bevindt zich ook een wortel met een diameter van 3,5 cm (geen stabiliteitswortel).

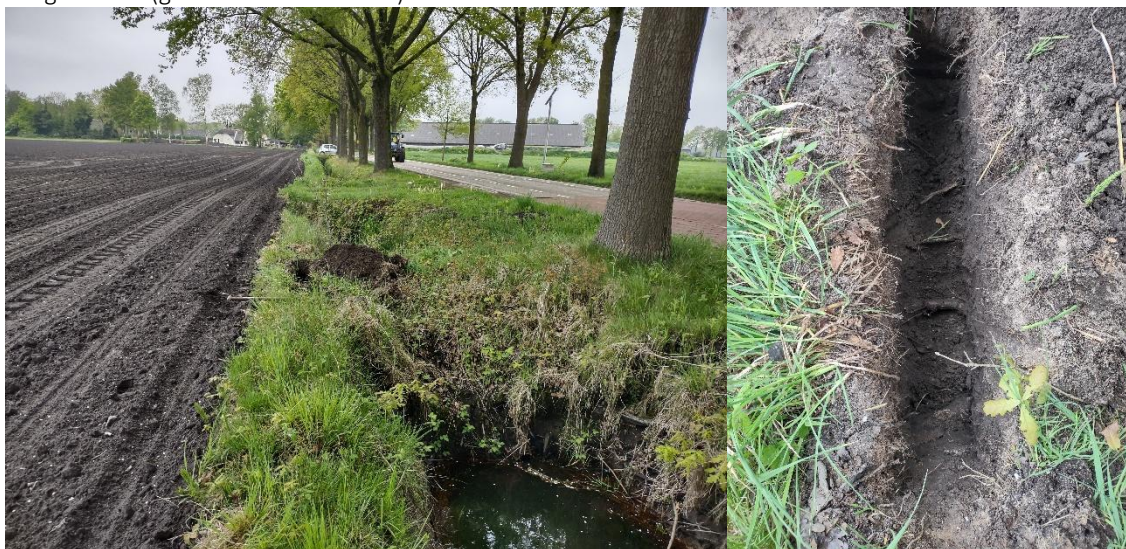
Afbeelding 12: GPO-locatie D.

Boom 24 staat centraal voor een (buiten gebruik zijnde) landbouwinrit. Er bevindt zich dus geen sloot tussen deze boom en het geplande fietspad (gelijk maaiveld). Er is op een afstand van 4,5 meter uit het hart van deze boom een 60 cm diepe proefsleuf gegraven (GPO-locatie D), waarin zich intensieve beworteling bevindt in de zone 50-60 cm -mv. Ook is op 55 cm -mv een wortel met een diameter van 3 cm aangetroffen (geen stabiliteitswortel).

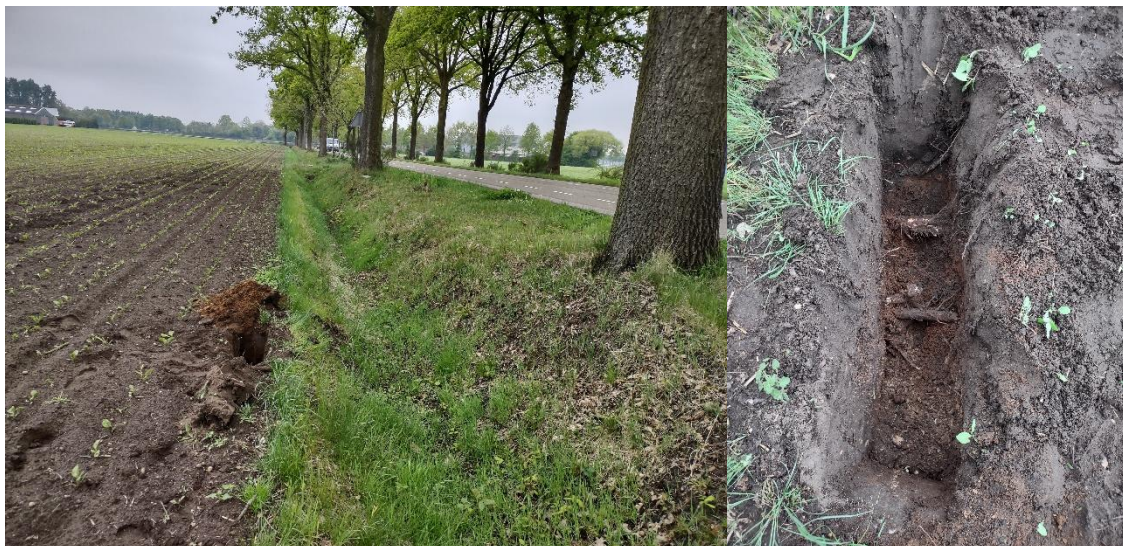
Afbeelding 13: GPO-locatie F.

Ter hoogte van boom 54 wordt de sloot ondieper tot meer een greppel. Op de rand van het geplande fietspad is een 50 cm diepe proefsleuf gegraven (GPO-locatie F) waarin in de zone 40-50 cm -mv intensieve beworteling is aangetroffen, met op 50 cm -mv wortels van 2 en 3 cm (geen stabiliteitswortels).

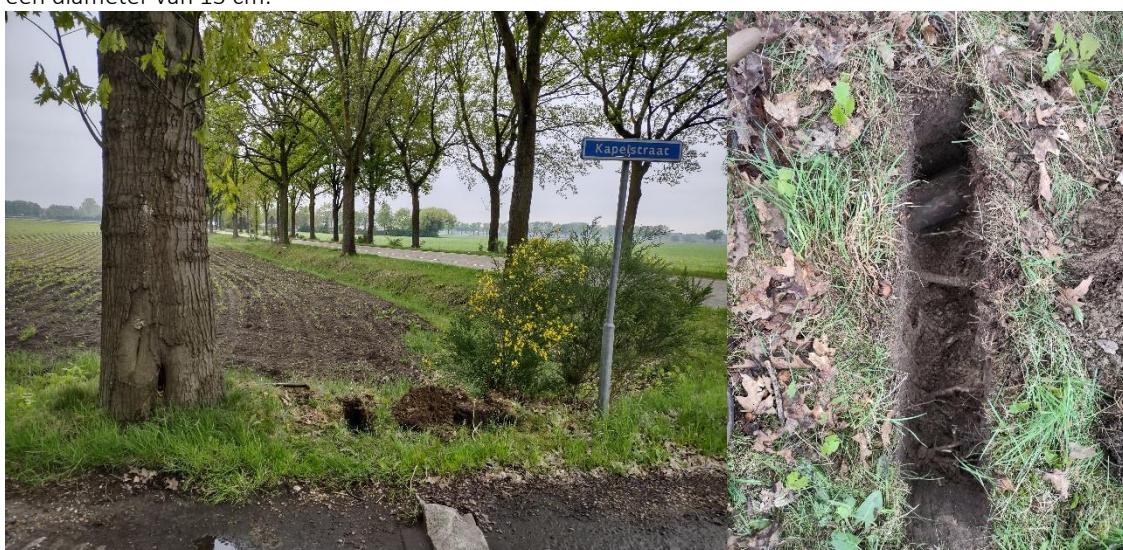
Afbeelding 14: GPO-locatie G.

Boom 56 betreft een Amerikaanse eik, de meest noordelijke boom uit de laan ter hoogte van de Kapelstraat, de straat die haaks uitkomt aan het oostelijke uiteinde van het onderzoeksgebied. Het fietspad komt aan de noordzijde van deze boom. Op de geplande graafgrens, op 130 cm uit het hart van deze boom, is een 40 cm diepe proefsleuf gegraven (GPO-locatie G). Hierin is intensieve beworteling aangetroffen in de zone 0-40 cm onder maaiveld. Daarbij is op 25 cm -mv een zware stabiliteitswortel aangetroffen met een diameter van 13 cm.

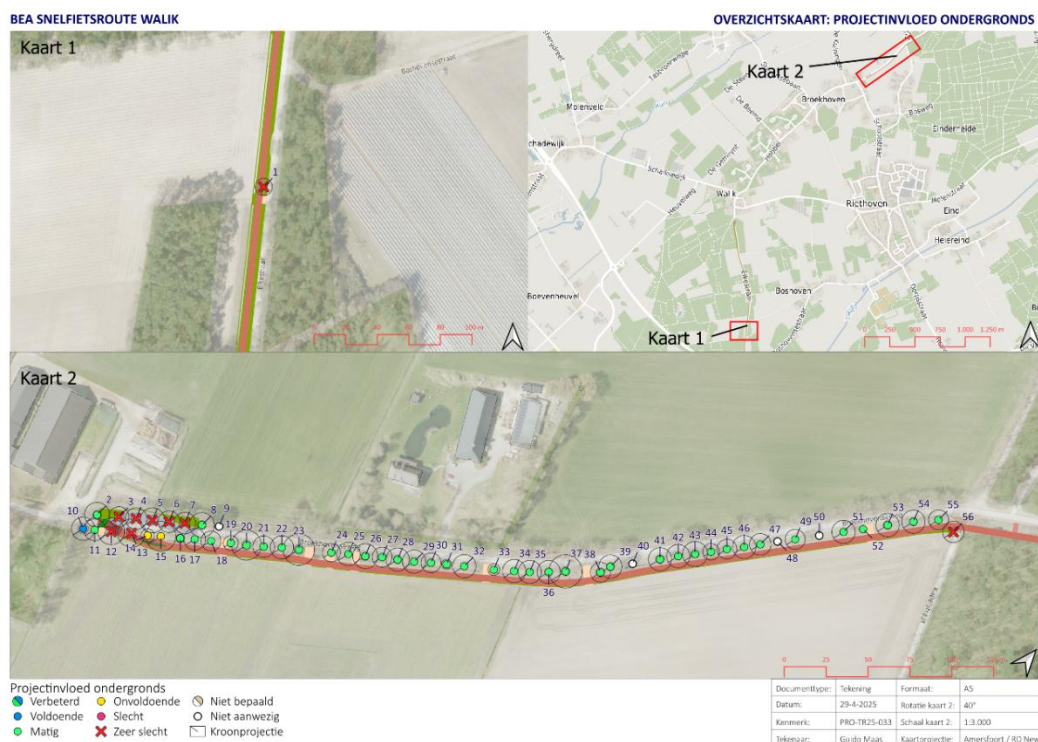
Afbeelding 15: Overzichtsk kaart ondergrondse projectinvloed.

Er is in dit project bij 9 bomen sprake van ruimtelijk beslag of fatale belemmering (projectinvloed 'Zeer slecht'). Het gaat om de volgende situaties:

- Boom 1: Het fietspad langs de Eikeweg is over de stamvoet van deze boom gepland;
- Boom 3 t/m 7: de geplande knik van de Broekhovenseweg komt over de stamvoet van deze bomen of, in het geval van boom 7, leidt de aanleg tot fatale wortelschade;
- Boom 12 en 13: het fietspad komt over het hart van de stamvoet van deze bomen ter hoogte van de aansluiting op de Broekhovenseweg;
- Boom 56: de aanleg van het fietspad leidt tot fatale wortelschade ter hoogte van de Kapelstraat.

De voorgenomen ontwikkeling heeft een ingrijpende ondergrondse negatieve invloed op bomen 14 en 15. Bij deze bomen wordt de sloot binnen de groeiplaats gedempt zodat het fietspad deze kan overbruggen om aan te sluiten aan de Broekhovenseweg.

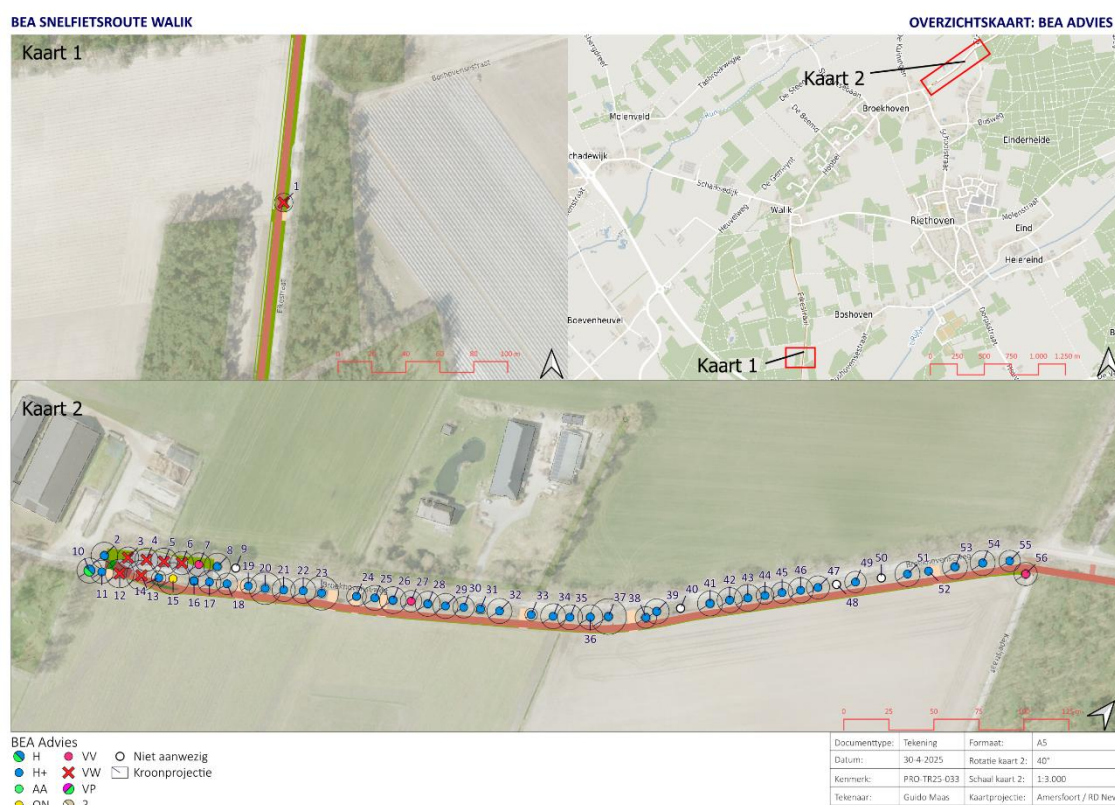
Voor 10 bomen geldt op basis van de onderzoeksresultaten een veladvies. Voor 7 van deze bomen (boomnummers 1, 3, 4, 5, 6, 12, 13) geldt dat sprake is van ruimtelijk beslag. Voor boom 1 worden ontwerpwijzigingen voorgesteld om behoud toch mogelijk te maken. Voor de 3 overige bomen is sprake van fatale wortelschade (boom 7 en 56) en van een zeer slechte conditie (boom 27). Deze bomen moeten worden verwijderd maar kunnen ter plaatse worden vervangen.

Voor 40 bomen geldt dat specifieke maatregelen nodig zijn om tot duurzaam behoud te komen, deze worden in dit hoofdstuk beschreven. Voor boom 10 geldt dat geen negatieve invloed te verwachten is, wel moeten ook bij deze bomen te allen tijde de algemene maatregelen voor werken rondom bomen worden opgevolgd, eveneens beschreven in dit hoofdstuk. Voor boom 15 en 34 geldt dat nader technisch onderzoek moet uitwijzen of de boom duurzaam te behouden is.

Afbeelding 16: Overzichtskarta BEA Advies
