# Rapportage

## **Bomen Effect Analyse Kasteellaan 30 te Schipluiden**

**Martijn van der Spoel**  
**8 september 2025**

AC-25-1299

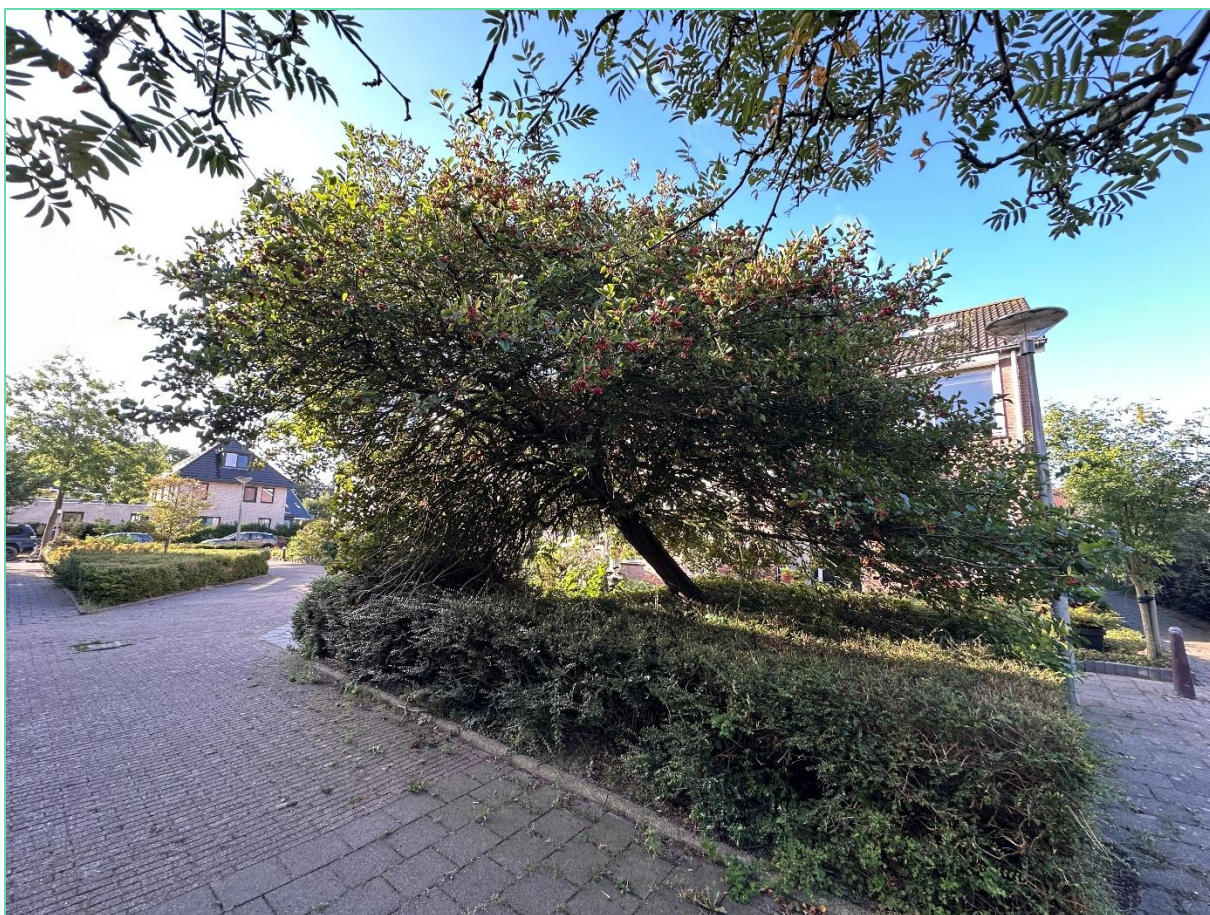
Foto 1: boomnummer 3

- 11 bomen (boomnr. : 4, 5, 6, 11, 14, 19, 22, 22, 29, 30 en 31 ) hebben dood hout in de kroon, dit kan bij breuk leiden tot (letsel)schade;
- 7 bomen (boomnr. : 1, 9, 21, 22, 33, 35 en 37) hebben laaghangende takken in het loop- of rijprofiel.
- 4 bomen (boomnummers : 7, 31, 36 en 45) hebben een plakoksel in de kroon, waarbij deze bij twee bomen nog verwijderd kan worden (boomnr. 7 en 31 )
- 1 boom is dood (boomnr. 38 )
- 1 boom (boomnr. 3 ) hangt scheef richting voetpad.

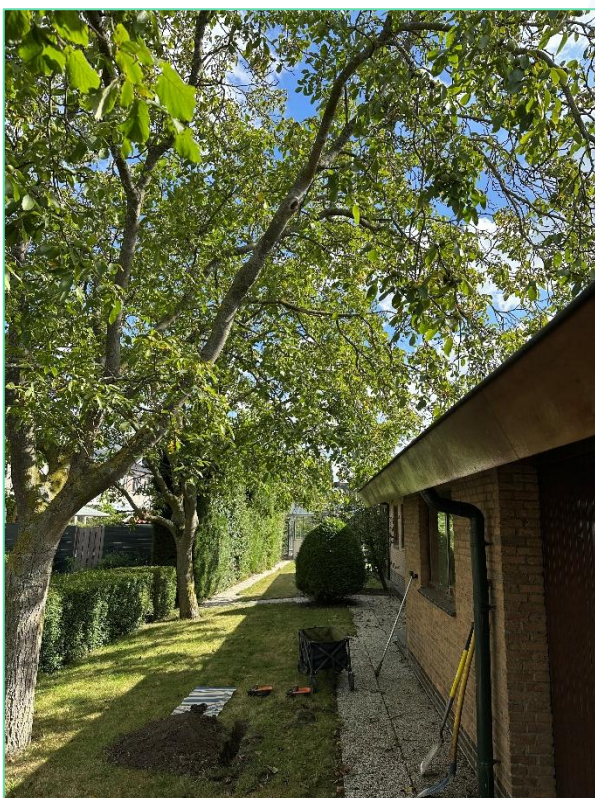
Foto 2: boomnummer 21 en 22

De boom hangt deels over het dag van de huidige bebouwing. Bij de sloop kan hierdoor eenvoudig schade aan de kroon ontstaan.

De boom hangt deels over het dak van de huidige bebouwing. Bij de sloop kan hierdoor eenvoudig schade aan de kroon ontstaan.

De boom heeft dood hout in de kroon. Bij uitbreken kan dit leiden tot letselschade. Het advies is het dode hout te verwijderen binnen 6 maanden.

In de huidige planvorming komt het nieuw te bouwen appartementen complex op de rand van de huidige kroonprojectie. In verband met werkruimte en plaatsing steiger, zal de boom naar verwachting met 2 meter moeten worden ingenomen. De boom zal hier relatief weinig hinder van ondervinden. Echter zal de kroon dichter worden door deze snoeiactie. Indien zich aan deze zijde raampartijen bevinden, zal hier slechts beperkt lichtintreding plaatsvinden in het vegetatieve seizoen. Hier moet rekening mee worden gehouden in de ontwikkeling. Tevens zal het kroonvolume van de boom toe blijven nemen, waardoor de boom vaker gesnoeid zal moeten worden aan deze zijde om de gevel vrij te houden van takken.

In de huidige planvorming komt het nieuw te bouwen appartementen complex op de rand van de huidige kroonprojectie. In verband met werkruimte en plaatsing steiger, zal de boom naar verwachting met 2 meter moeten worden ingenomen. De boom zal hier relatief weinig hinder van ondervinden. Echter zal de kroon dicht worden door deze snoeiactie. Indien zich aan deze zijde raampartijen bevinden, zal hier slechts beperkt lichtintreding plaatsvinden in het vegetatieve seizoen. Hier moet rekening mee worden gehouden in de ontwikkeling. Tevens zal het kroonvolume van de boom toe blijven nemen, waardoor de boom vaker gesnoeid zal moeten worden aan deze zijde om de gevel vrij te houden van takken.

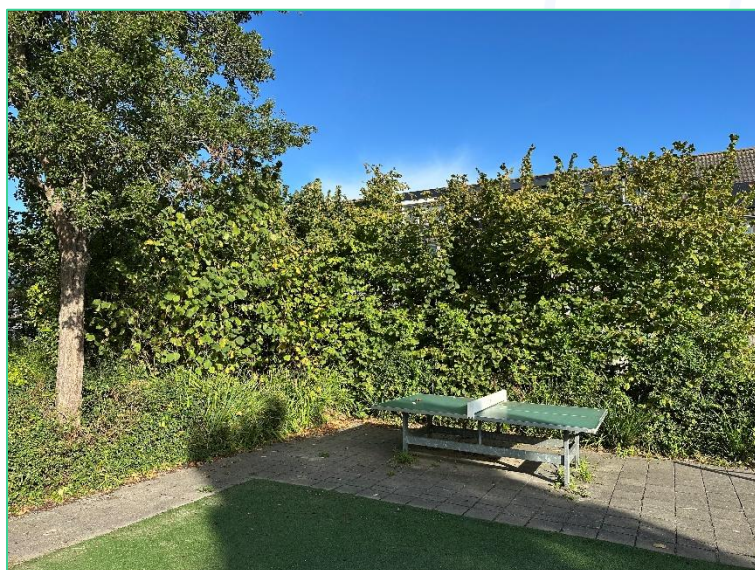
Foto 4: vaknr. 2 (Carpinushaag)

Het betreft twee hagen (vak 2 en 3) en opslag van hazelaar (vak 1). Binnen de planvorming worden deze elementen niet dicht genaderd, waardoor deze handhaafbaar zijn.

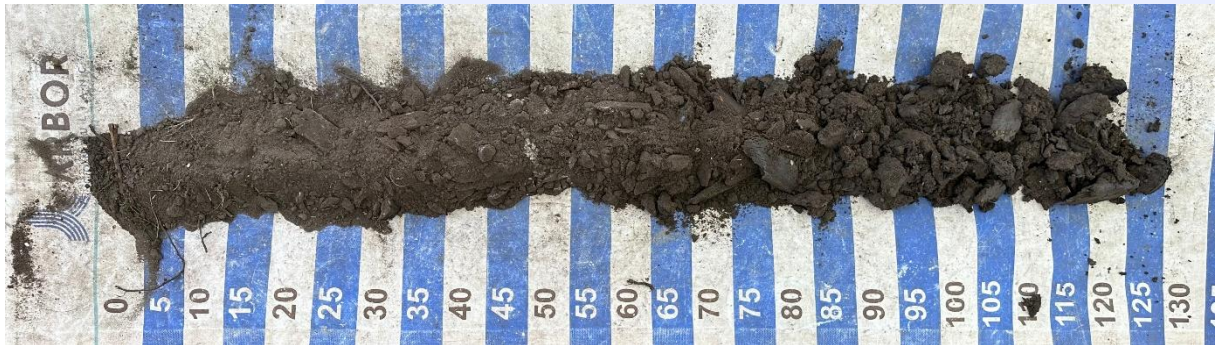
Foto 6: bodemprofiel 1, boomnummer 21

| Sleuf | Boom<br>-nr. | Beschrijving bodem | | Beschrijving beworteling |
|---|---|---|---|---|
| <b>1</b> | <b>21</b> | 0<br>0-25<br>>25 | Graszode<br>Zanderige klei<br>lichte klei | In de bovenste 60 cm van de bodem is de beworteling matig Intensief met wortels tot 2 cm in diameter. Vanaf 60 cm wordt de beworteling extensief. De beworteling is aangetroffen tot 110 cm diepte. |

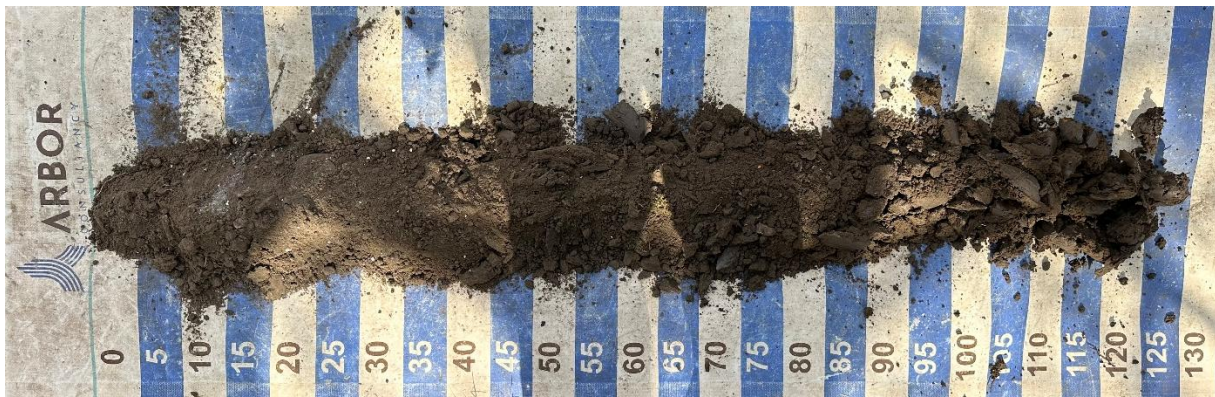
Foto 7: bodemprofiel 3, boomnummer 27

| Sleuf | Boom<br>-nr. | Beschrijving bodem | | Beschrijving beworteling |
|---|---|---|---|---|
| <b>3</b> | <b>27</b> | 0<br>0-35<br>>35 | Graszode<br>Zanderige klei<br>lichte klei | In de bovenste 35 cm van de bodem is de beworteling matig extensief met wortels tot 3 cm in diameter. Vanaf 35 cm diepte is de beworteling extensief. De beworteling is aangetroffen tot 110 cm diepte. |

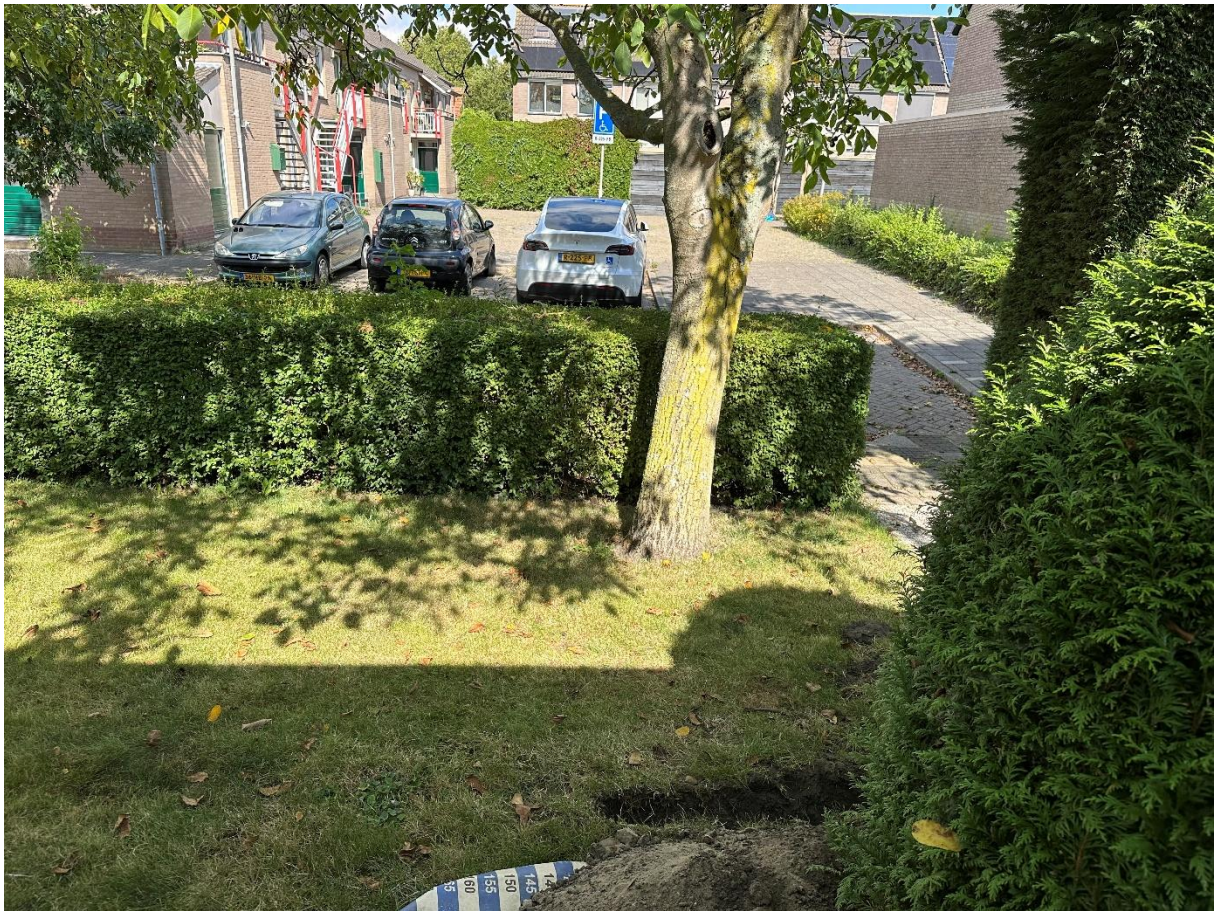
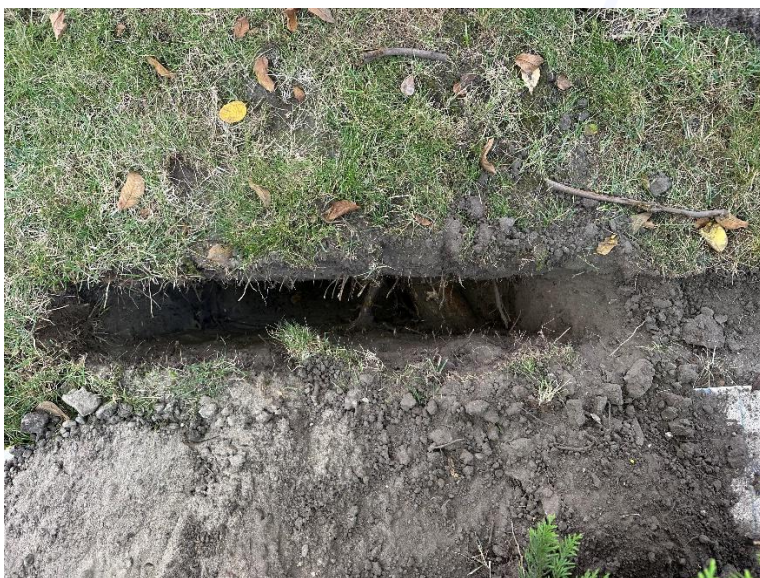
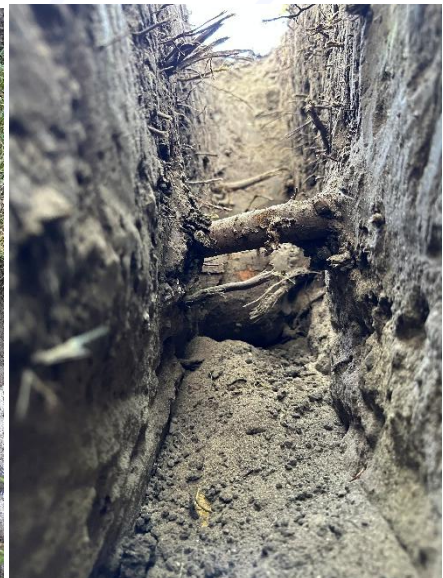
Foto 11: proefsleuf 2, boomnummer 22

| Sleuf | Boom<br>-nr. | Beschrijving bodem | | Beschrijving beworteling |
|---|---|---|---|---|
| <b>2</b> | <b>22</b> | 0<br>0-40<br>>40 | Graszode<br>Zanderige klei<br>Humus arm zand | In de bovenste 60 cm van de bodem is de beworteling matig extensief met wortels tot 10 cm in diameter. Vanaf 60 cm wordt de beworteling extensief. De beworteling is aangetroffen tot 110 cm diepte. |

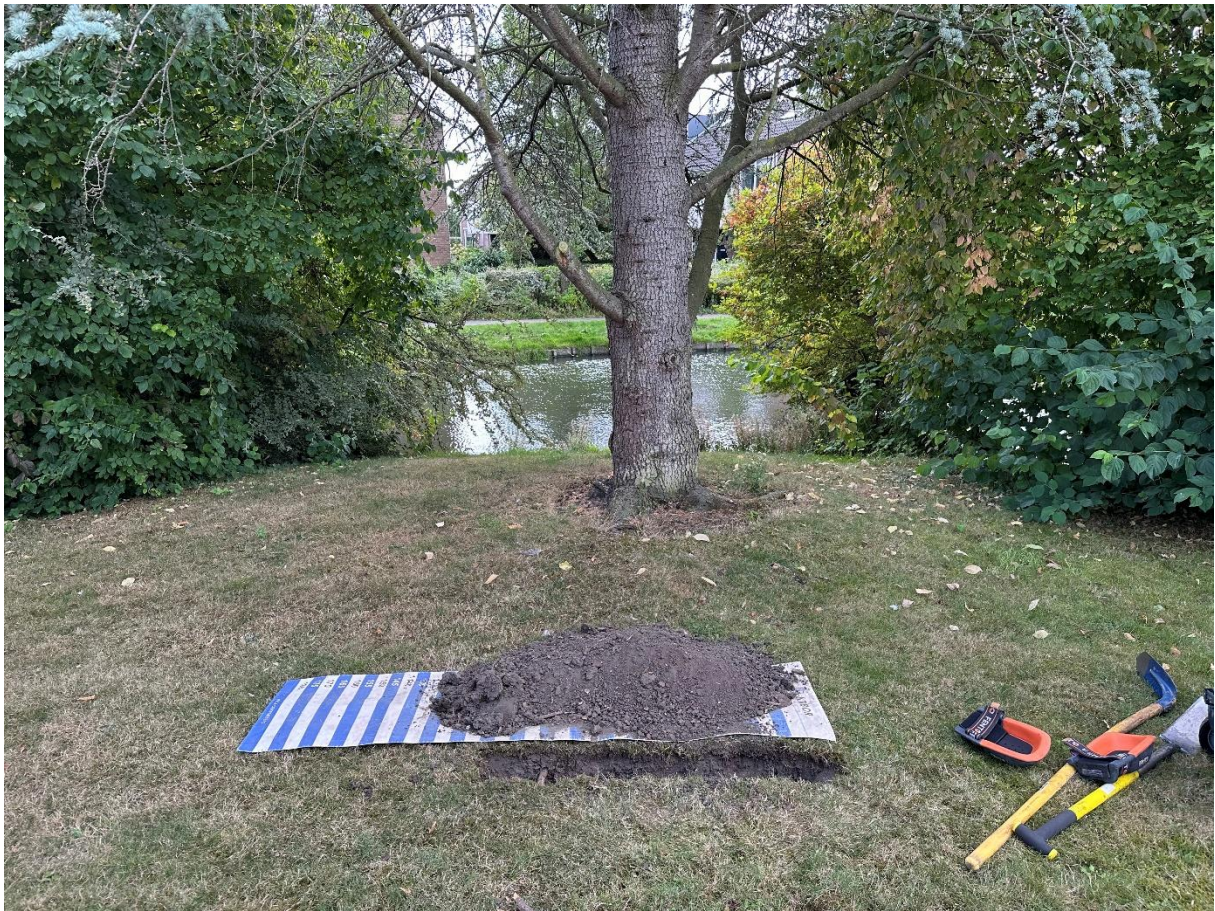
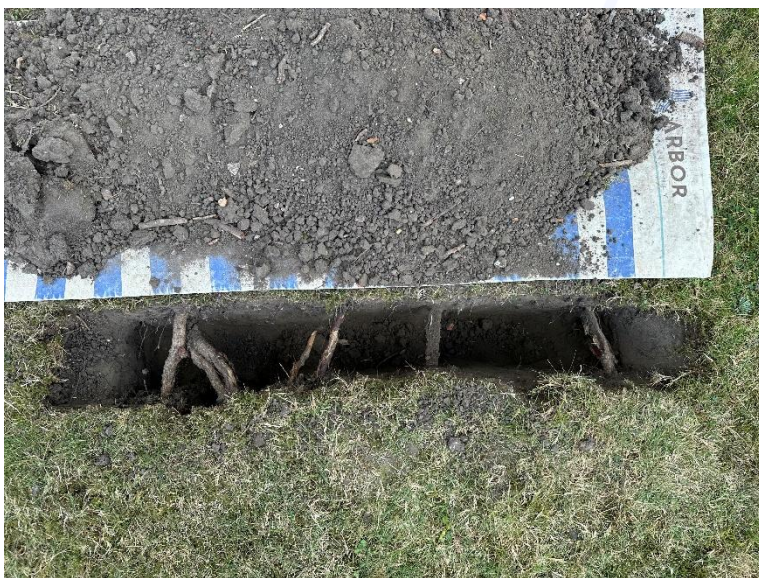
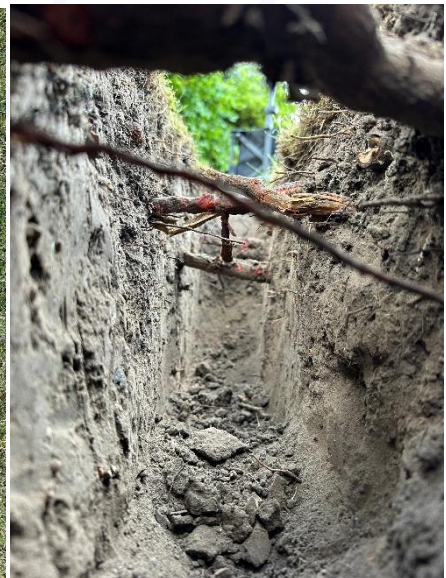
Foto 14: proefsleuf 3, boomnummer 27

In de huidige planvorming komt het nieuw te bouwen appartementen complex net (1 m) binnen de huidige kroonprojectie.

De boom heeft dood hout in de kroon. Bij uitbreken kan dit leiden tot letselschade. Het advies is het dode hout te verwijderen binnen 6 maanden.
