# BOUWKUNDIG INSPECTIERAPPORT

**CLUBACCOMMODATIE  
HSV & RCWF TE HOORN**

**Rapportnummer: 1762-08.12.01.0**  
**Datum: 20 juni 2023**

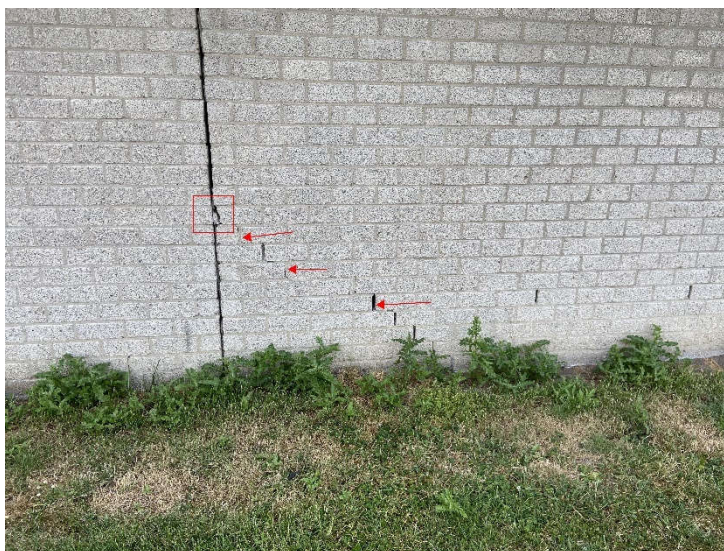
Wel is er een scheur in de voorgevel geconstateerd die lijkt te zijn veroorzaakt door de belasting van de bovenliggende erker. Ons advies is dit nader te laten onderzoeken door een constructeur.

| Gebrek: | Vermoeden bestaat dat door de belasting van de bovenliggende erker het buitenspouwblad van het metselwerk is gaan scheuren ter hoogte van de (vermoedelijk) achterliggende kolom. De verticale dilatatie is iets verbreed. |

Foto: metselwerk onder erker

| Advies: | Monitoren met een scheurmeter in hoeverre de scheuren nog werken of tot stilstand zijn gekomen. Naar aanleiding daarvan kan in overleg met een constructeur eventueel een herstelpun worden gemaakt. |
| Aanvullende maatregelen: | Plaatsen van twee scheurimeters en advies inwinnen bij een constructeur. |

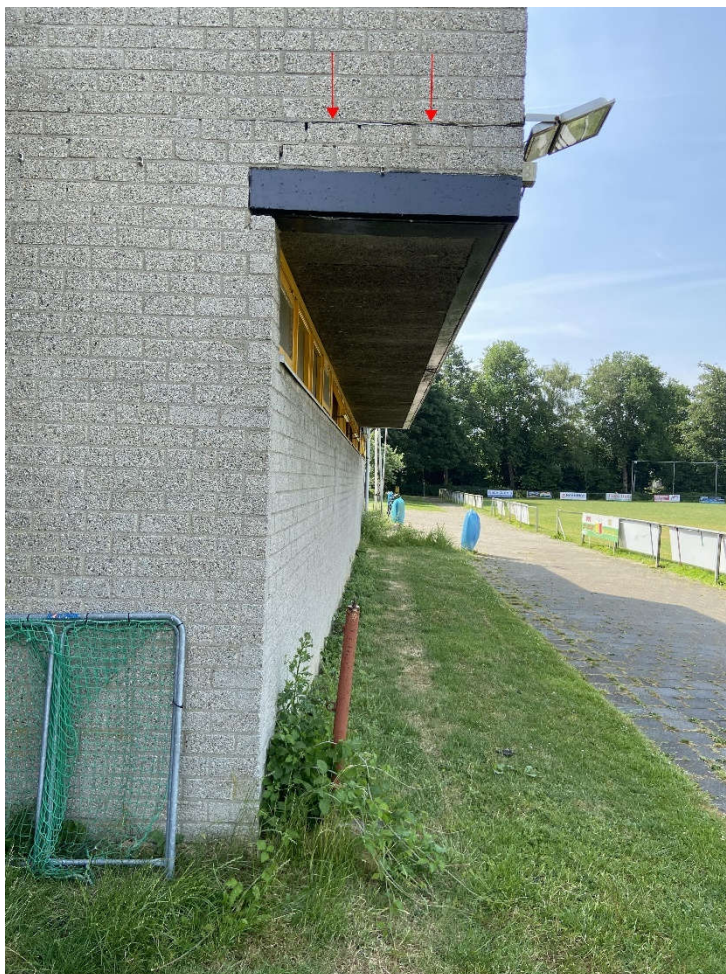
Foto: linker zijde van de erker.

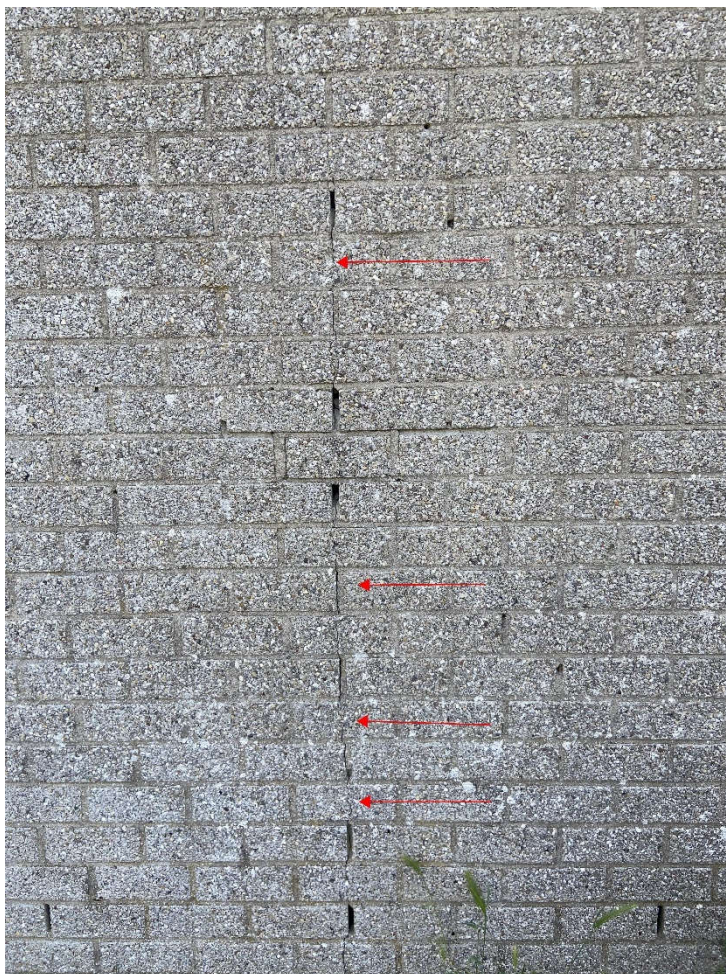
| Gebrek: | Doordat de dilatatie niet doorloopt, maar wordt onderbroken door het toegangskozijn van de fitness, is een scheur ontstaan. Men kan stellen een natuurlijke dilatatie. |

*Foto: scheur in buitenspouwblad.*

Advies: Om vochtindringing en vorstschade te voorkomen de scheur dichten.

Aanvullende maatregelen: De scheur aanwerken met specie.

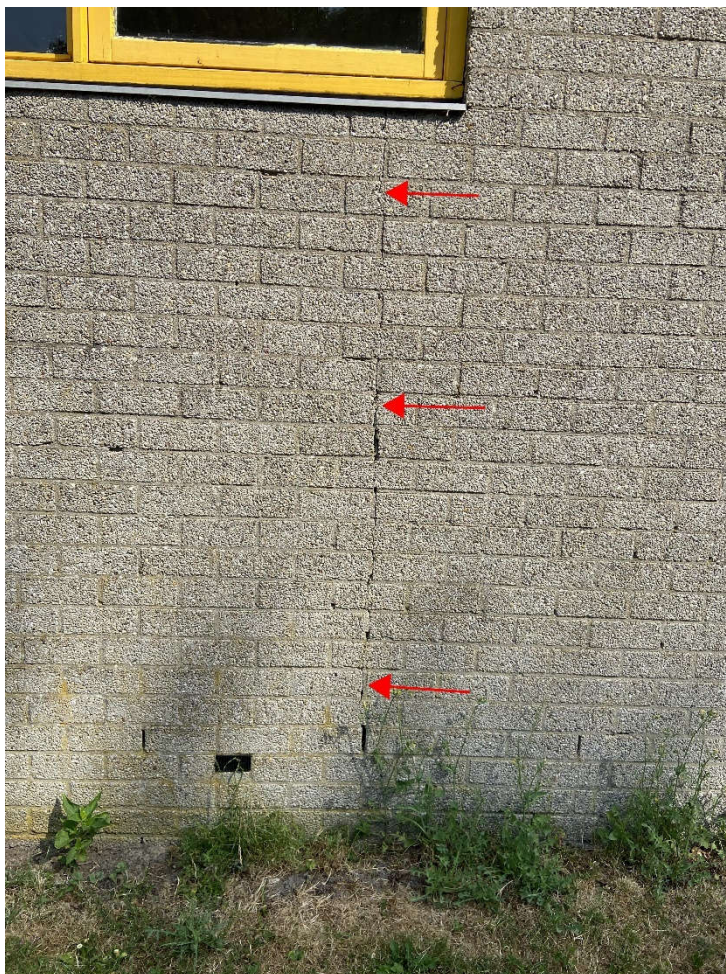
Gebrek: Door de werking van het buitenspouwblad is een scheur ontstaan. Met name omdat dit de zuidgevel betreft, is deze zijde extra kwetsbaar voor opwarming en afkoeling.

*Foto: scheur in buitenspouwblad*

Advies: Om vochtindringing en vorstschade te voorkomen de scheur dichten.

Aanvullende  
maatregelen: De scheur aanwerken met specie.

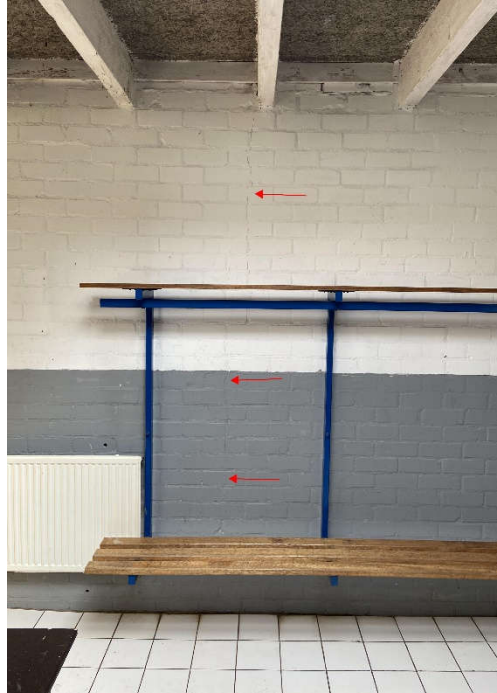
Gebrek: Scheur in diverse dragende binnenwanden kleedkamers.

| Advies: | Door de leeftijd van het gebouw is een scheur in een binnenwand geen vreemd verschijnsel. Deze scheuren hebben geen constructieve gevolgen. |

| Aanvullende maatregelen: | Geen. |
