## ASBEST INVENTARISATIE

• **Volledige asbestinventarisatie**

**Lokatie** : Oldenzaalsestraat 104  
7581 AT Losser  
**Datum** : 8 augustus 2002  
**Auteur** : Dhr. B.R. Heerze  
**Pr Nr** : 02BV199

**Opdrachtgever:** Gemeente Losser  
Dhr. B van Lochem  
Raadhuisplein 1  
7581 AG Losser

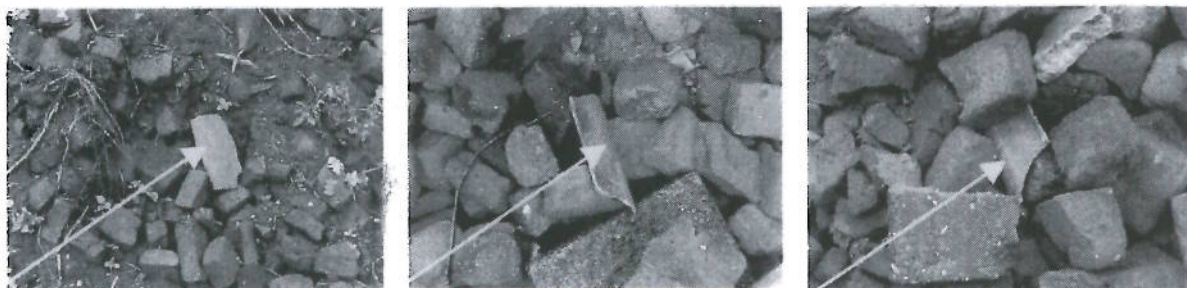
In de berg met puin (locatie 1) zijn resten van golfplaten aangetroffen, men dient deze berg met stenen als asbestverdacht aan te merken.

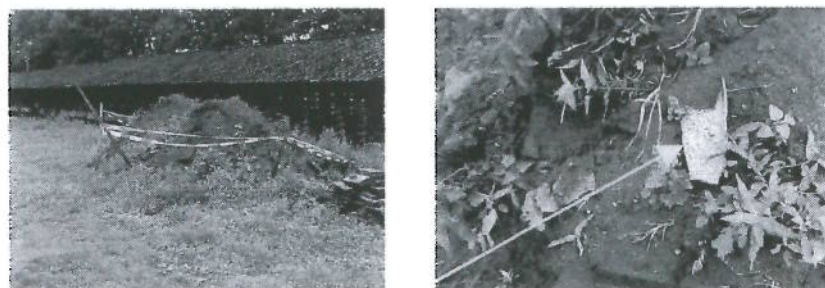
In de zand hoop (deze is gemarkeerd met waarschuwings lint en borden) achter gebouw A zijn tevens restanten van golfplaten aangetroffen.

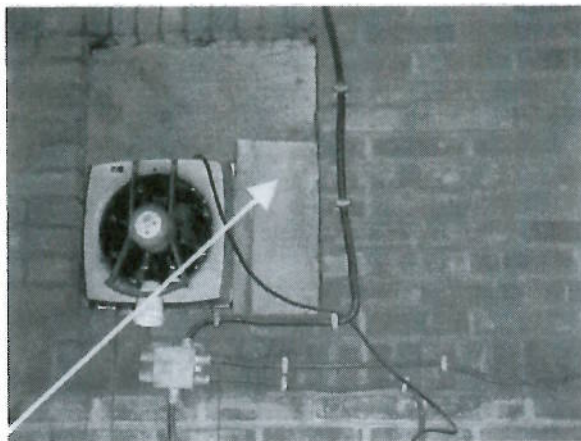
| Naam ruimte | Object | Verm. | Bev. | Insp. | Hoeveelheid | Monster | Foto |
|---|---|---|---|---|---|---|---|
| Gebouw A | Plaatje naast ventilator | Ja | Ja | Ja | Ca 30 cm2 | A001 (m) | 2 |

| Ruimte | Object | Type asbest | Hecht. | Monster | Hoeveelheid | Bewestiging | Opmerkingen |
|---|---|---|---|---|---|---|---|
| Gebouw A | Plaatje naast ventilator | n.b. | H | A001 (m) | Ca 30 cm2 | Los | |

*Afbeelding 2: 4 (Gebouw A/Plaatje naast ventilator)*

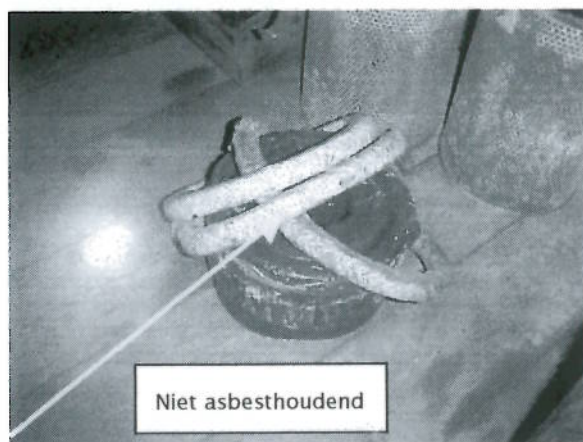
Het koord dat op de zolder van gebouw A is aangetroffen (m002 en m003) is asbestvrij.

| Naam ruimte | Object | Verm. | Bev. | Insp. | Hoeveelheid | Monster | Foto |
|---|---|---|---|---|---|---|---|
| | Koord op zolder | Ja | Nee | Ja | Ca 2x (5m1) | M002 (m) | 3 |

*Afbeelding 3: 5 (Gebouw A/Koord op zolder)*

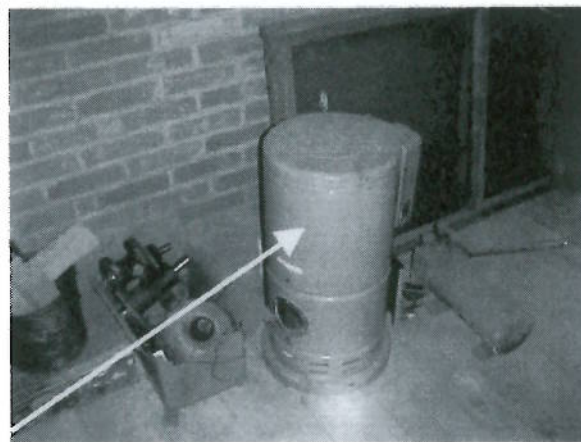
De verwarmingshaard op de zolder van gebouw A, wordt vermeld in het Intechnum handboek asbest als zijnde onbekend. Dit houdt in dat men niet weet of er in het verleden asbesthoudende materialen in zijn verwerkt. Bij nader onderzoek van de inspecteur is gebleken dat er zich achter het waakvlam inspectieglaasje een asbesthoudende pakking bevindt.

| Naam ruimte | Object | Verm. | Bev. | Insp. | Hoeveelheid | Monster | Foto |
|---|---|---|---|---|---|---|---|
| | Verwarmingshaard | Ja | Ja | Ja | 1 stuks | V001 (m) | 4 |

| Ruimte | Object | Type asbest | Hecht. | Monster | Hoeveelheid | Bewestiging | Opmerkingen |
|---|---|---|---|---|---|---|---|
| | Verwarmingshaard | n.b. | O | V001 (m) | 1 stuks | Los | |

*Afbeelding 4: 6 (Gebouw A/Verwarmingshaard)*

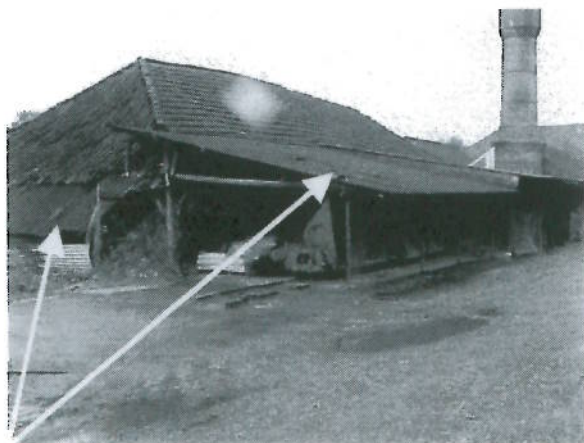
Er zijn in totaal 2 asbestanalyses uitgevoerd. Hiervan is monster m001 asbesthoudend. Het monster is genomen van de golfplaten op de overkapping van gebouw B. Deze golfplaten zijn tevens op andere locaties aangetroffen.

| Naam ruimte | Object | Verm. | Bev. | Insp. | Hoeveelheid | Monster | Foto |
|---|---|---|---|---|---|---|---|
| Gebouw B | Golfplaten op overkapping | Ja | Ja | Ja | Ca 230 m2 | M001 (m) | 5 |

| Ruimte | Object | Type asbest | Hecht. | Monster | Hoeveelheid | Bewestiging | Opmerkingen |
|---|---|---|---|---|---|---|---|
| Gebouw B | Golfplaten op overkapping | n.b. | H | M001 (m) | Ca 230 m2 | Bouten met vierkante kop | |

*Afbeelding 5: 2 (Gebouw B/Golfplaten op overkapping)*

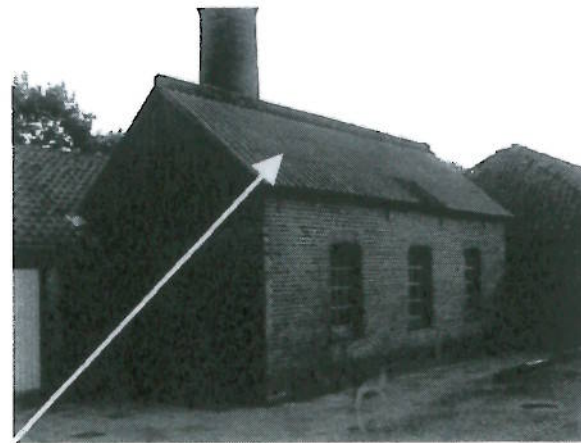
| Naam ruimte | Object | Verm. | Bev. | Insp. | Hoeveelheid | Monster | Foto |
|---|---|---|---|---|---|---|---|
| Kippenren naast gebouw A | Golfplaten op garage | Ja | Ja | Ja | Ca 45 m2 | M001.1 (m) | 6 |

| Ruimte | Object | Type asbest | Hecht. | Monster | Hoeveelheid | Bewestiging | Opmerkingen |
|---|---|---|---|---|---|---|---|
| | Golfplaten op garage | n.b. | H | M001.1 (m) | Ca 45 m2 | Bouten met 6 kant (dop 12) | |

*Afbeelding 6: 3 (Gebouw B/Golfplaten op garage)*

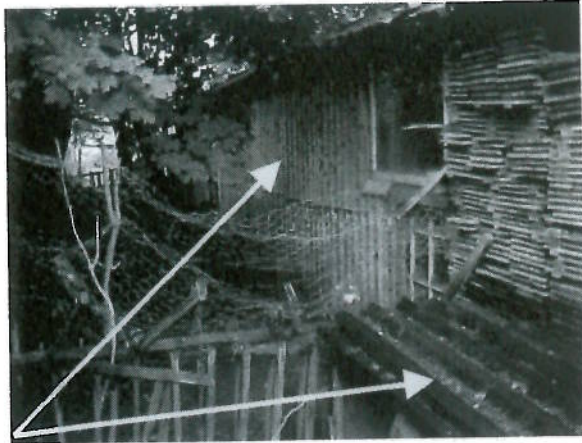
| Naam ruimte | Object | Verm. | Bev. | Insp. | Hoeveelheid | Monster | Foto |
|---|---|---|---|---|---|---|---|
| | Golfplaten als wandbeplating | Ja | Ja | Ja | Ca 45 m2 | M001.2 (m) | 7 |

| Ruimte | Object | Type asbest | Hecht. | Monster | Hoeveelheid | Bewestiging | Opmerkingen |
|---|---|---|---|---|---|---|---|
| Kippenren naast gebouw A | Golfplaten als wandbeplating | n.b. | H | M001.2 (m) | Ca 45 m2 | Geschoefd | |

*Afbeelding 7: 10 (Kippenren naast gebouw  
A/Golfplaten als wandbeplating)*

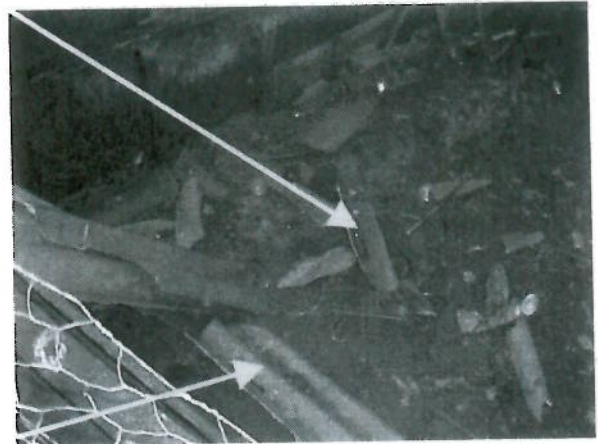
In de kippenren naast gebouw A zijn tegen de wand (van droogruimte D) asbesthoudende golfplaten aangetroffen. De inspecteur trof echter diverse stukken golfplaat aan op de grond van de kippenren (zie foto 8). De saneerder dient hier rekening mee te houden.

| Naam ruimte | Object | Verm. | Bev. | Insp. | Hoeveelheid | Monster | Foto |
|---|---|---|---|---|---|---|---|
| | Zwerfasbest in de kippenren | Ja | Ja | Ja | Ca 60 m2 | M001.3 (m) | 8 |

| Ruimte | Object | Type asbest | Hecht. | Monster | Hoeveelheid | Bewestiging | Opmerkingen |
|---|---|---|---|---|---|---|---|
| | Zwerfasbest in de kippenren | n.b. | H | M001.3 (m) | Ca 60 m2 | Los | |

*Afbeelding 8: 11 (Kippenren naast gebouw  
A/Zwerfasbest in de kippenren)*

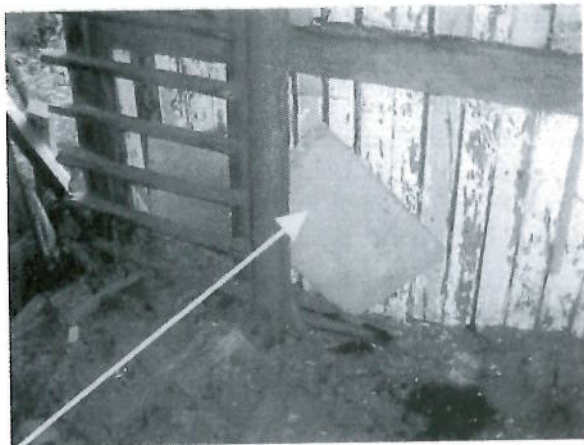
| Naam ruimte | Object | Verm. | Bev. | Insp. | Hoeveelheid | Monster | Foto |
|---|---|---|---|---|---|---|---|
| Droogruimte D | Losse platen | Ja | Ja | Ja | Ca 0,75 m2 p/st | A002 (m) | 9 |

| Ruimte | Object | Type asbest | Hecht. | Monster | Hoeveelheid | Bewestiging | Opmerkingen |
|---|---|---|---|---|---|---|---|
| Droogruimte D | Losse platen | n.b. | H | A002 (m) | Ca 0,75 m2 p/st | Los | 2 stuks |

*Afbeelding 9: 19 (Droogruimte D/Losse platen)*

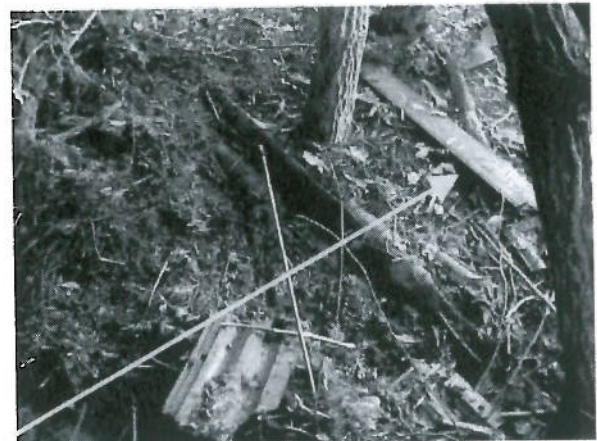
| Naam ruimte | Object | Verm. | Bev. | Insp. | Hoeveelheid | Monster | Foto |
|---|---|---|---|---|---|---|---|
| | Zwerfasbest | Ja | Ja | Ja | Nb | A003 (m) | 10 |

| Ruimte | Object | Type asbest | Hecht. | Monster | Hoeveelheid | Bewestiging | Opmerkingen |
|---|---|---|---|---|---|---|---|
| | Zwerfasbest | n.b. | H | A003 (m) | Nb | Los | |

*Afbeelding 10: 8 (Droogruimte D/Zwerfasbest)*

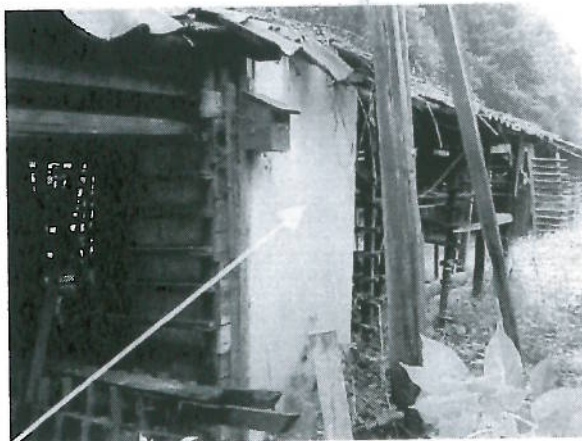
| Naam ruimte | Object | Verm. | Bev. | Insp. | Hoeveelheid | Monster | Foto |
|---|---|---|---|---|---|---|---|
| | Wandplaat | Ja | Ja | Ja | Ca 3 m2 | A004 (m) | 11 |

| Ruimte | Object | Type asbest | Hecht. | Monster | Hoeveelheid | Bewestiging | Opmerkingen |
|---|---|---|---|---|---|---|---|
| | Wandplaat | n.b. | H | A004 (m) | Ca 3 m2 | Met spijkers | |

*Afbeelding 11: 20 (Droogruimte D/Wandplaat)*

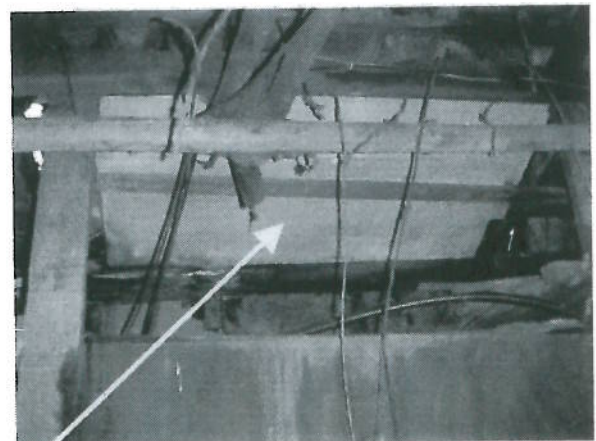
| Naam ruimte | Object | Verm. | Bev. | Insp. | Hoeveelheid | Monster | Foto |
|---|---|---|---|---|---|---|---|
| | Beplating boven electriciteitskast | Ja | Ja | Ja | Ca 1,5 m2 | A004.1 (m) | 12 |

| Ruimte | Object | Type asbest | Hecht. | Monster | Hoeveelheid | Bewestiging | Opmerkingen |
|---|---|---|---|---|---|---|---|
| | Beplating boven electriciteitskast | n.b. | H | A004.1 (m) | Ca 1,5 m2 | Met spijkers | |

*Afbeelding 12: 21 (Droogruimte D/Beplating  
boven electriciteitskast)*
