# Rapportage

Bevindingen schouw, 27 mei 2021  
Kerensheide

Opdrachtgever  
Gemeente Stein

Datum  
23 juli 2021

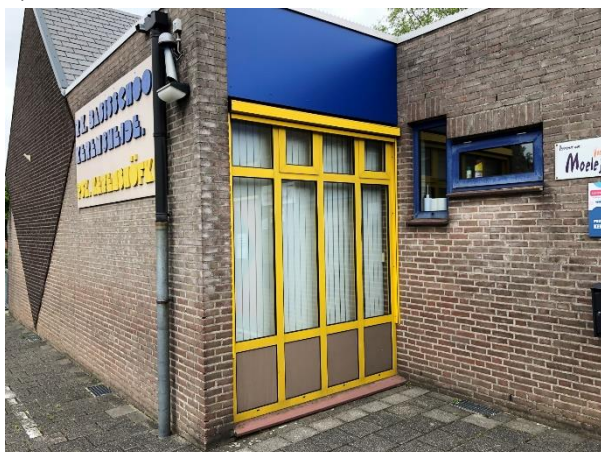
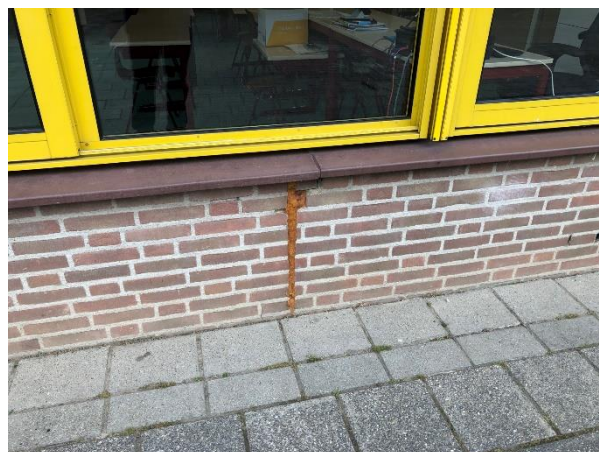
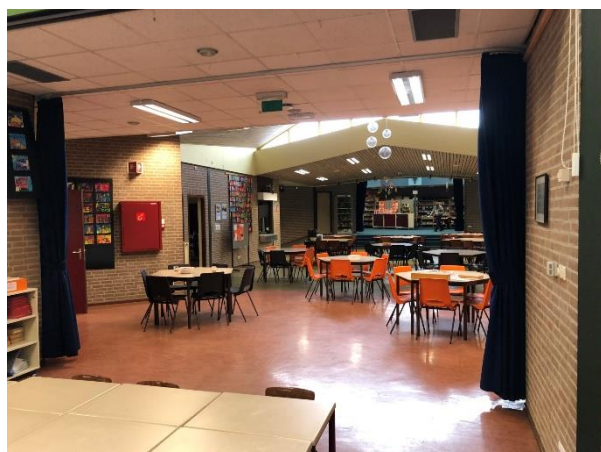
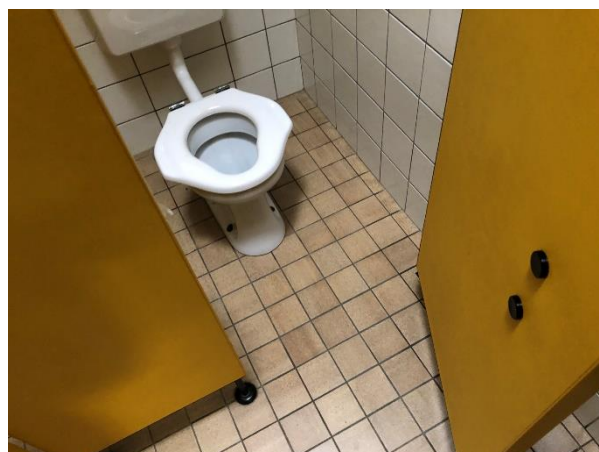
| Technische staat | | Toelichting |
|---|---|---|
| Buitenkant | 5 | De kozijnen stammen uit 1985 en zijn aan vervanging toe. De gevel is over het algemeen in een goede staat op een enkele plek na. Het dak is 5 jaar geleden vervangen maar niet na-geïsoleerd. |
| Binnenkant | 4 | Het interieur oogt enigszins gedateerd maar is verder wel in een redelijk goede staat. In de kelder is een grote scheur in één van de wanden. |
| Installaties | 3 | Toiletruimtes staan er redelijk bij, de toiletten zijn in een goede staat echter geldt ook voor de toiletten dat deze gedateerd ogen. |

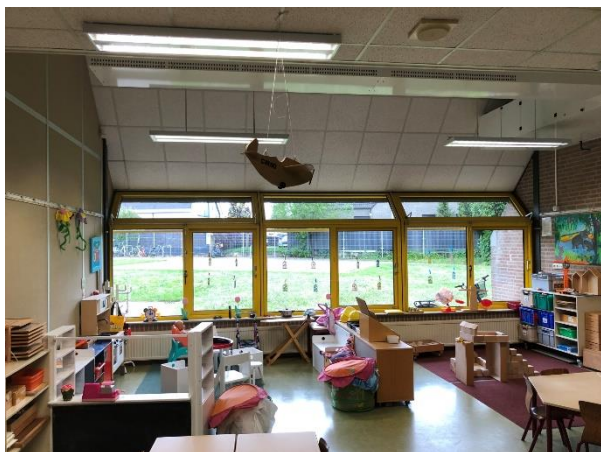
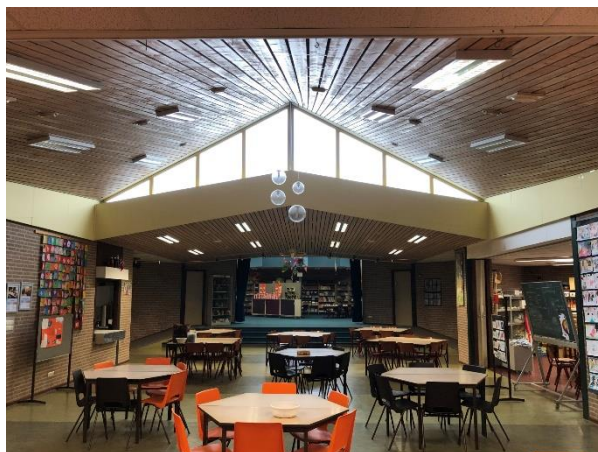
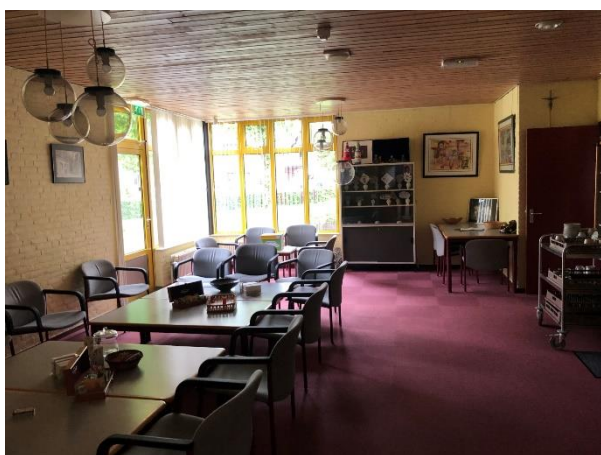
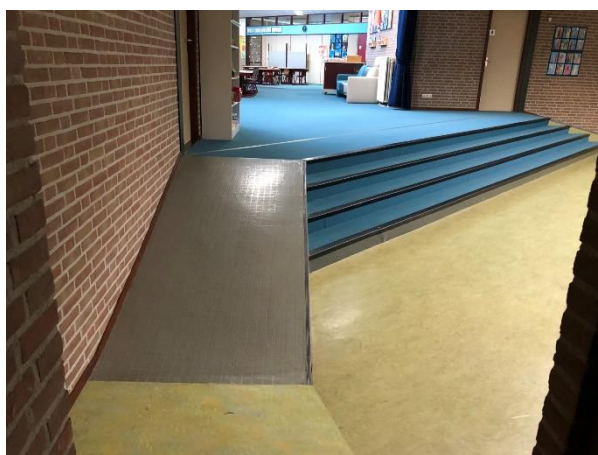
| Functionaliteit | | Toelichting |
|---|---|---|
| Onderwijsruimten | 2 | De school heeft lokalen welke voldoende groot zijn, er zijn voldoende leerpleinen. |
| Werkomgeving staf en<br>facilitaire voorzieningen | 2 | De docenten hebben een lerarenruimte die voldoende groot is. De kelder wordt gebruikt als bergruimte. |
| Toegankelijkheid | 3 | De school heeft in de algemene ruimtes hoogteverschillen die met een smalle helling te overbruggen zijn. |
| Speelplein | 2 | Er is een speelplaats op het terrein met een basketbalveld, zandbak en klimrek. |

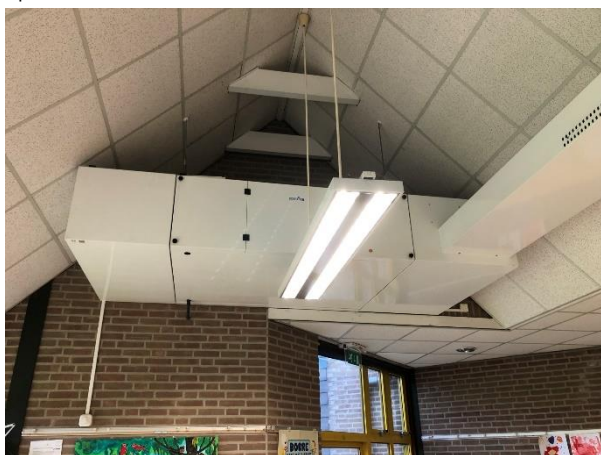
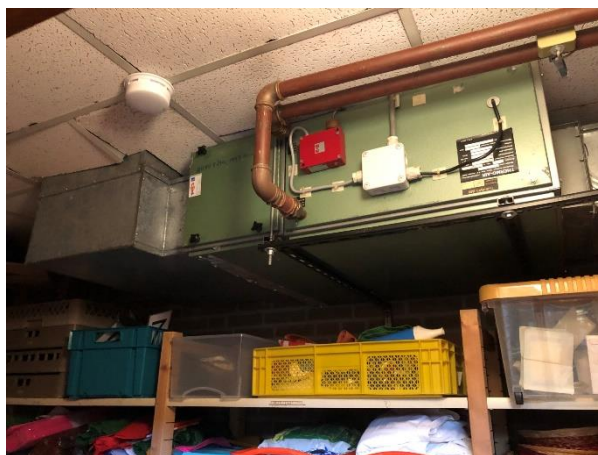
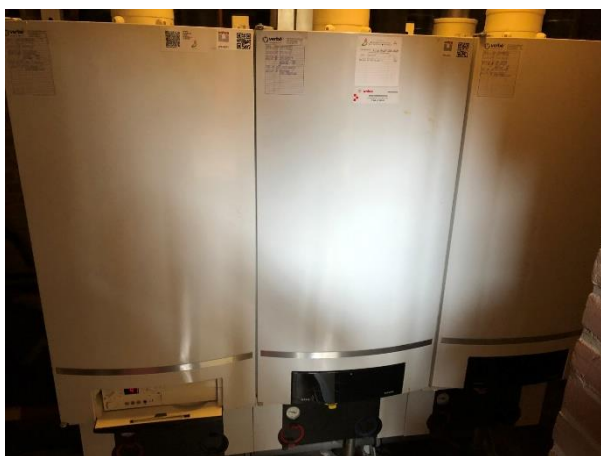
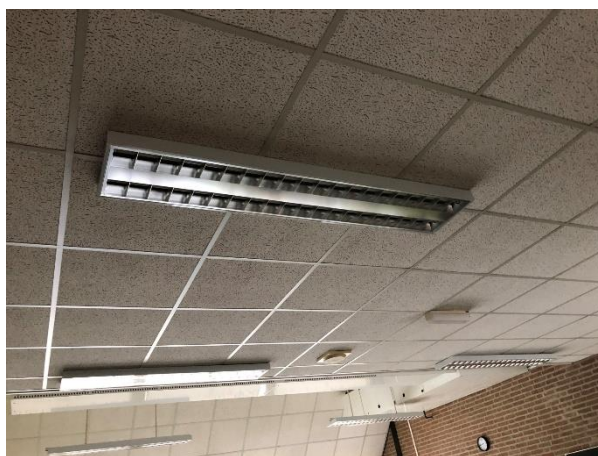
| Functionaliteit | | Toelichting |
|---|---|---|
| Ventilatie | 2 | De lokalen zijn in 2010 voorzien van mechanische ventilatie. Het klimaat is hierdoor flink verbeterd. Er is ook nog een verouderde luchtbehandelingsinstallatie uit 1985 aangetroffen, het is onbekend of deze nog in werking is. |
| Temperatuur | 3 | De CV is in 2009 vervangen. Het klimaat is redelijk dankzij de mechanische ventilatie. Op erg warme dagen is het klimaat wel onaangenaam. De kozijnen uit 1985 dragen daar aan bij. |
| Licht / Geluid | 3 | De school is grotendeels voorzien van conventionele verlichting. Twee lokalen zijn voorzien van LED-verlichting. |

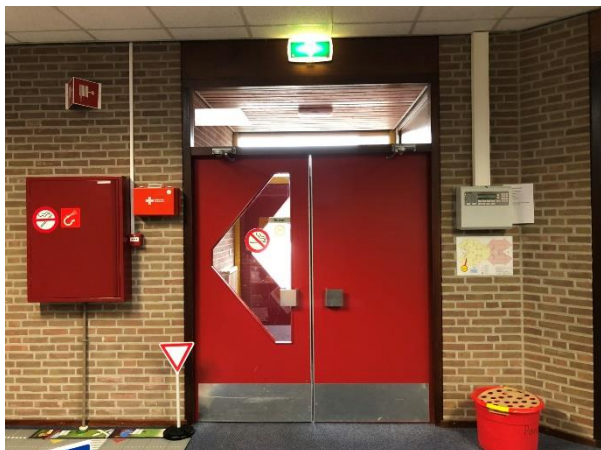
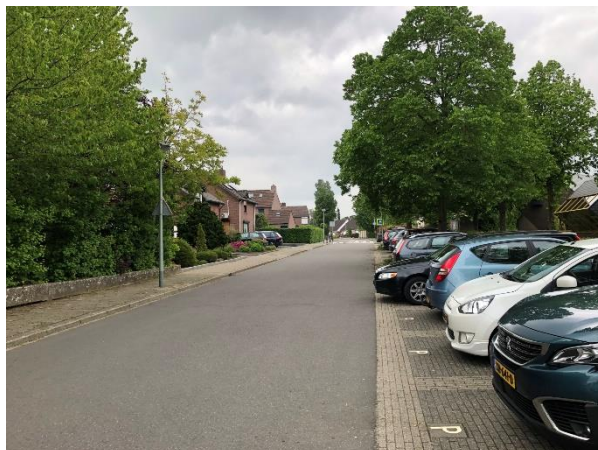
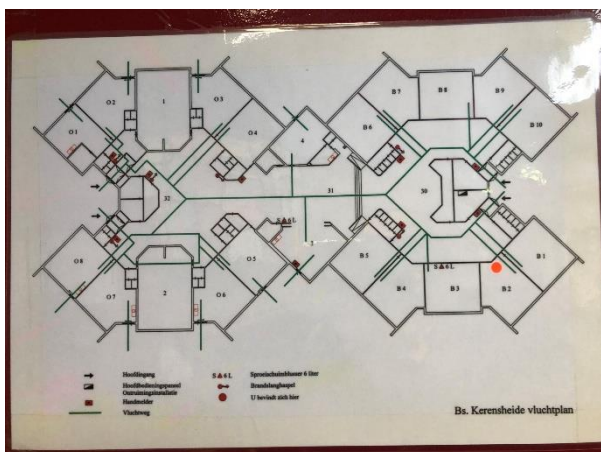
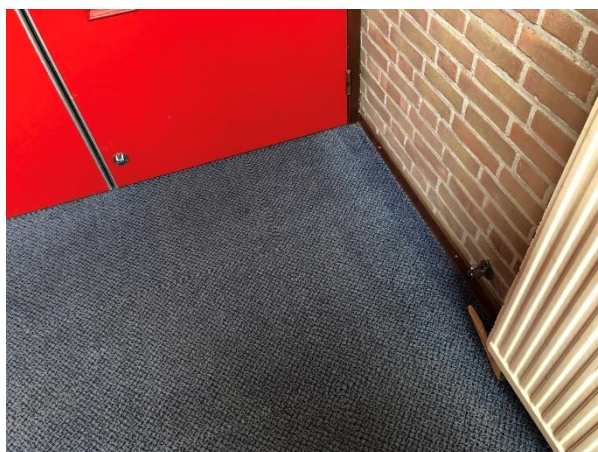
| Veiligheid | | Toelichting |
|---|---|---|
| Veiligheid in/rond gebouw | 3 | De blusmiddelen staan duidelijk aangegeven. Vluchtrouteplannen zijn enigszins verouderd en zouden duidelijker kunnen. |
| Verkeersveiligheid | 3 | De school ervaart weinig tot geen last bij ophaal- en brengmomenten. De weg is géén drukke weg, maar er wordt wel regelmatig te hard gereden. |
| Vandalisme | 4 | De school ervaarde tot voor kort veel last van vandalisme. Het betrof vaak afval en het ingooien van ruiten. Dit jaar is het afgenomen. |

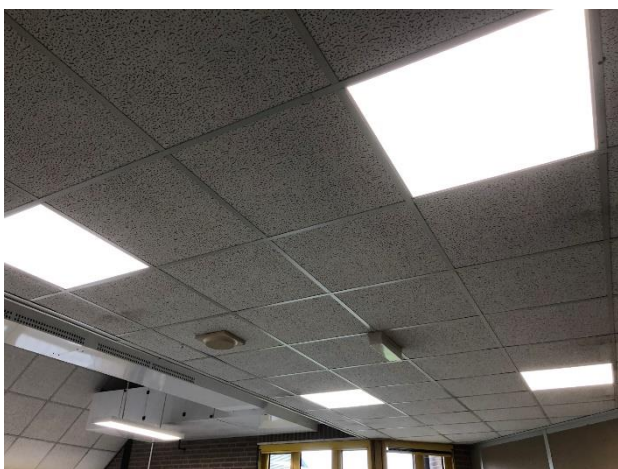
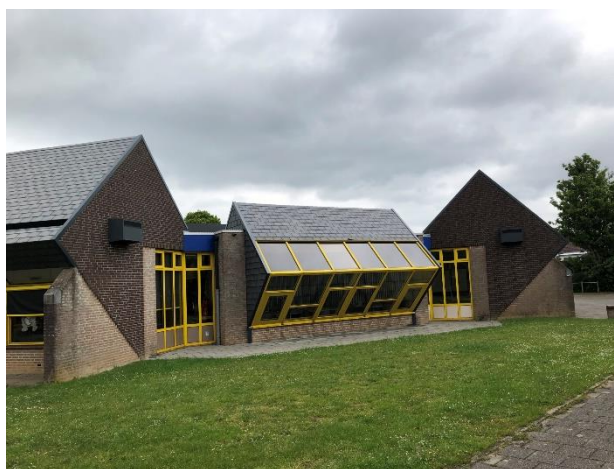
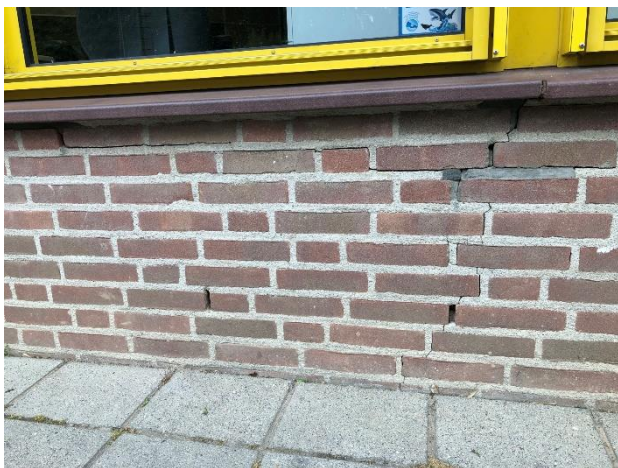
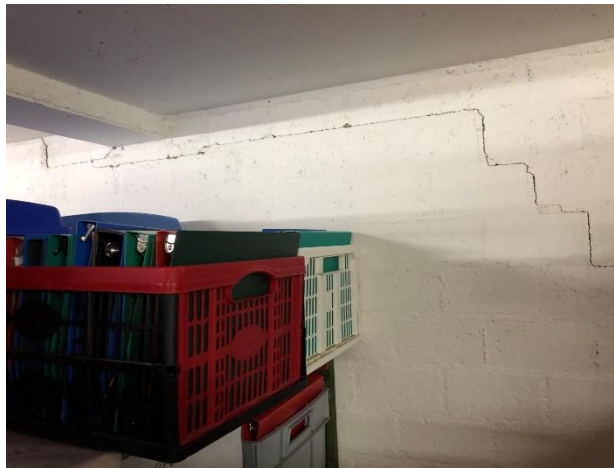
De school heeft enkele maatregelen genomen om de duurzaamheid te verbeteren. Twee lokalen zijn voorzien van LED-verlichting.

Het dakoppervlak biedt genoeg ruimte voor het aanbrengen van zonnepanelen. Of dit constructief mogelijk is dient onderzocht te worden indien de keuze voor zonnepanelen gemaakt wordt.

Wij adviseren de kozijnen te vervangen daar deze ernstig verouderd zijn en op sommige plekken niet goed sluiten. Tevens adviseren wij de conventionele verlichting te vervangen door LED daar de terugverdientijd meestal relatief kort is met zo'n 5 jaar.

Een binnenwand in de kelder vertoont een grote scheur, in de gevel is ook een grote scheur aanwezig. Wij adviseren te laten onderzoeken of deze scheuren constructieve gevolgen hebben en deze te herstellen.
