Beantwoording vragen raadsvoorstel Torenstraat Brandarisplein  
Team Techniek  
d.d. 12-09-2024

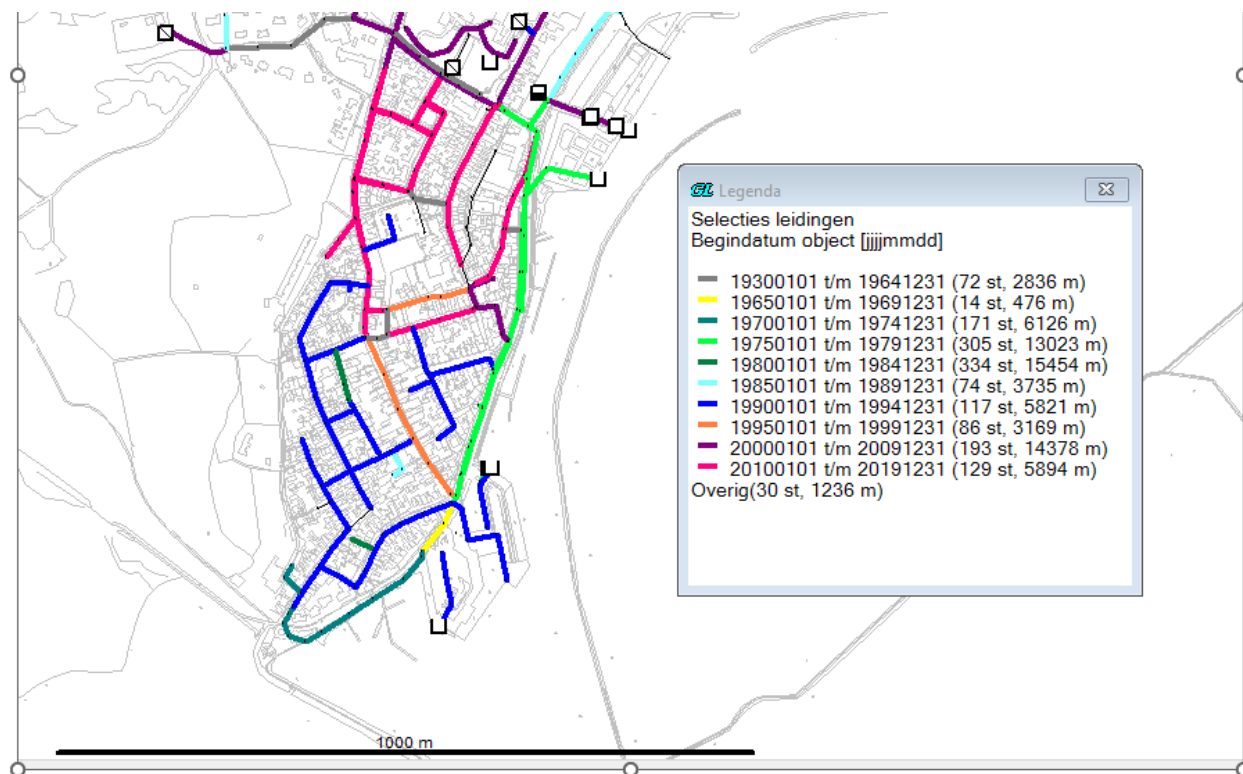
De riolering in de Torenstraat is aangelegd in 1997 en de riolering in het Brandarisplein aan de zuid- en oostkant in 1930 (zie figuur 1). De riolering ligt op de meeste plekken in deze straten op 1 - 1,5 m onder maaiveld.

Figuur 1 leeftijdsopbouw riolering West-Terschelling

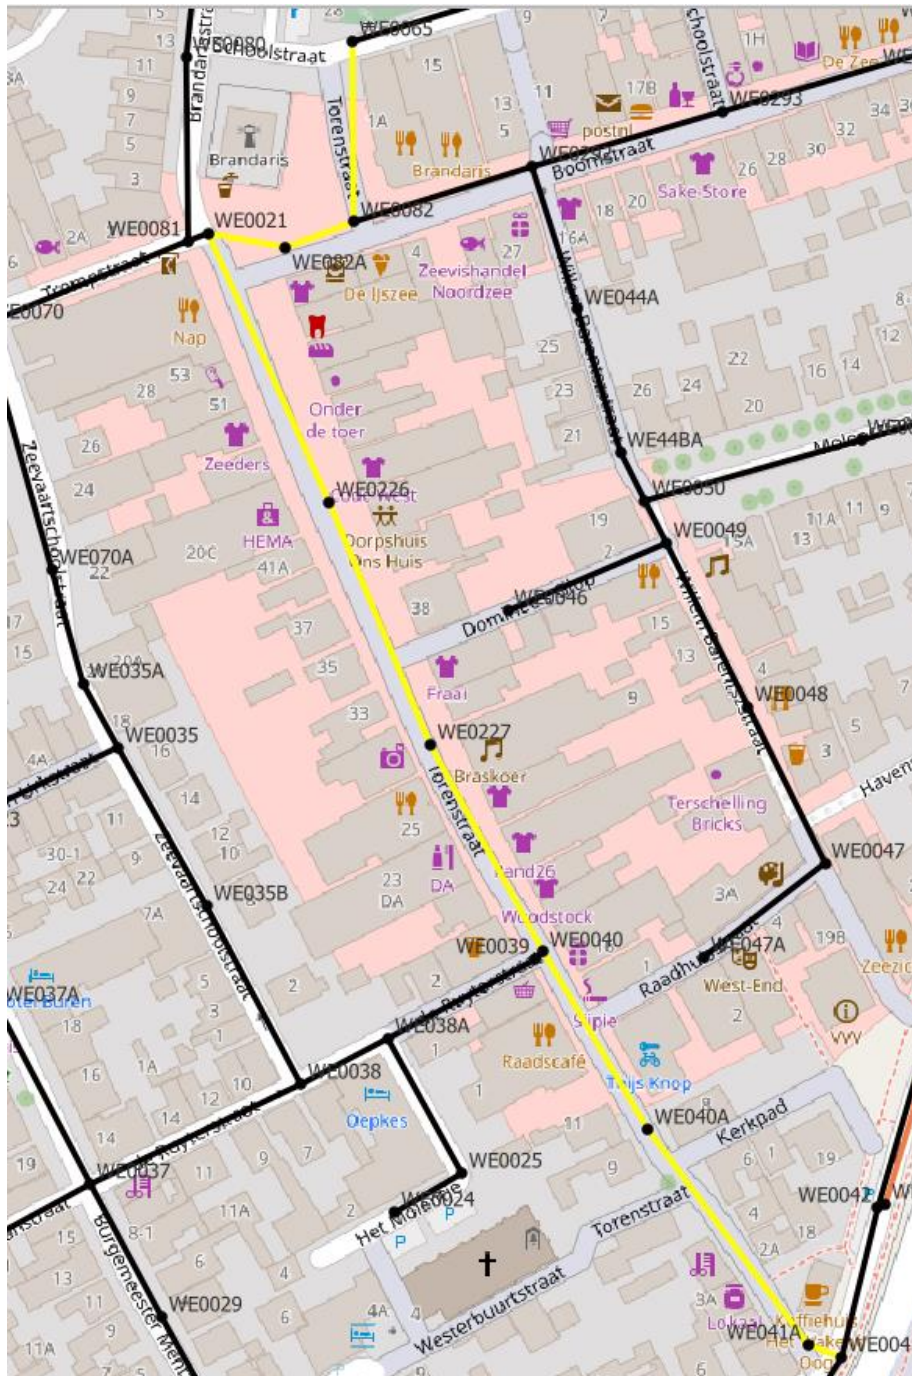
In 2022 is de riolering in West-Terschelling geïnspecteerd. Uit de inspecties is gebleken dat de kwaliteit van de riolering niet optimaal is. In de riolen aan de oost- en zuidkant van de Brandaris zijn op meerdere plaatsen scheuren en breuken geconstateerd. In de riolen in de Torenstraat zijn op meerdere plaatsen hoekverdraaiing geconstateerd en beperkingen in de water afvoer door verzakking van de leidingen. In tabel 1 staat het aantal gebreken per leiding en in afbeelding 2 zijn de leidingen met de putnummers weergegeven.

Figuur 2 Locatie van de strengen uit tabel 1

Omdat sommige leidingen op korte en andere leidingen op middellange termijn vervangen moeten worden en de straat open moet voor de aanleg van een infiltratieriool is gekozen om de vervanging van de riolen gelijktijdig met de aanleg van het infiltratieriool uit te voeren. Dit minimaliseert de overlast, biedt de mogelijkheid om werk met werk te maken (afkoppelen, rioolvervanging en herinrichting openbare ruimte) en minimaliseert de risico's dat het infiltratieriool beschadigt bij de aanleg van een nieuw vuilwaterriool over 10-15 jaar.
