# Inspectie Schoorsteen Ketelhuis Thermion te Lent

Schoorsteenbouw  
Harm Meijer BV

14-03-2024

Referentie: HWM/ms  
Onderwerp, inspectie schoorsteen.  
Project , Ketelhuis Thermion

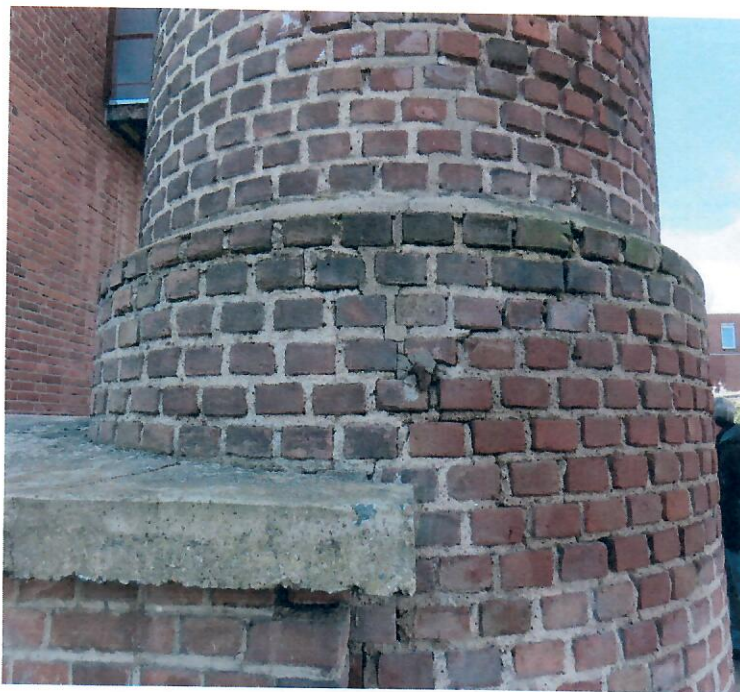
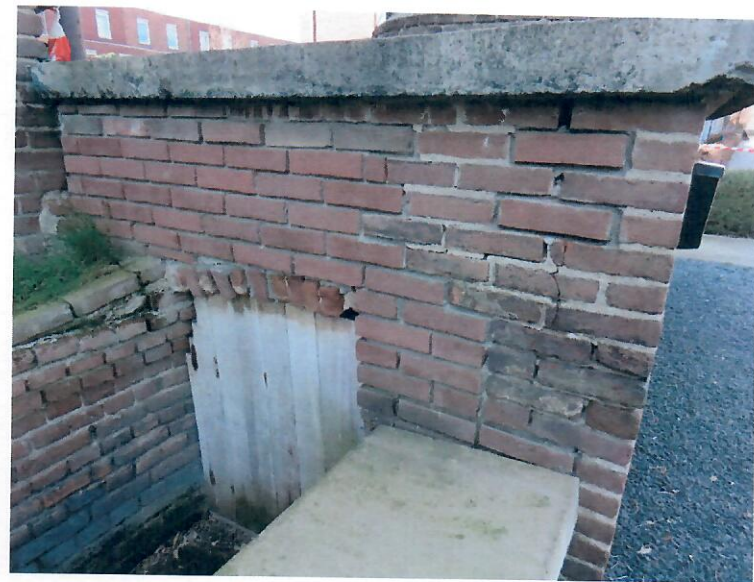
In het metselwerk van basement komt lichte scheurvorming voor, vanaf roetluik tot aan verjonging van het metselwerk, en komt lichte schade aan het metselwerk voor door roestvorming aan ingemetseld ijzerwerk.

Behoudens lichte scheurvorming, verkeerd het metselwerk van basement in vrij goede staat

Om verdere scheurvorming te voorkomen in het metselwerk van basement, zal een versteviging worden aangebracht, door middel van een stalen trekband, eveneens geschoopeerd en zwart geverfd.

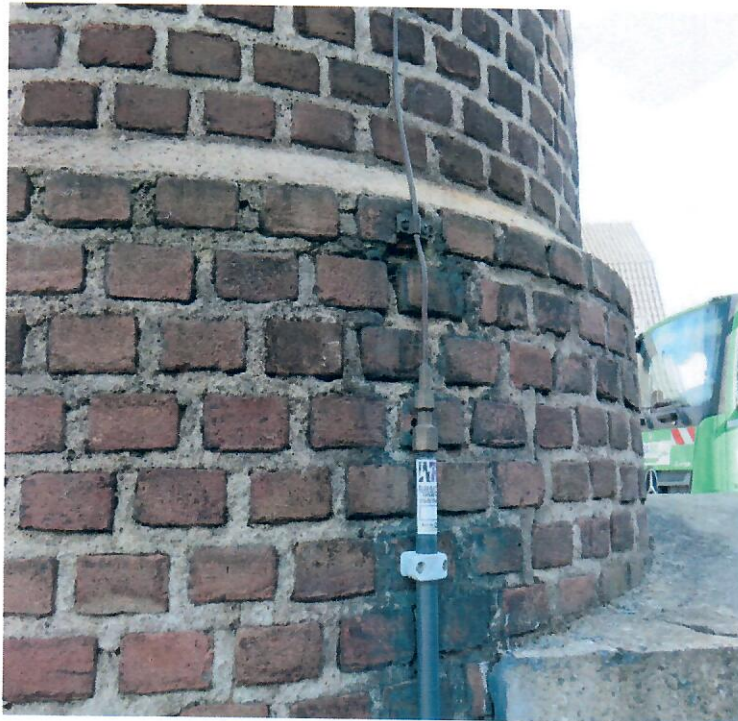
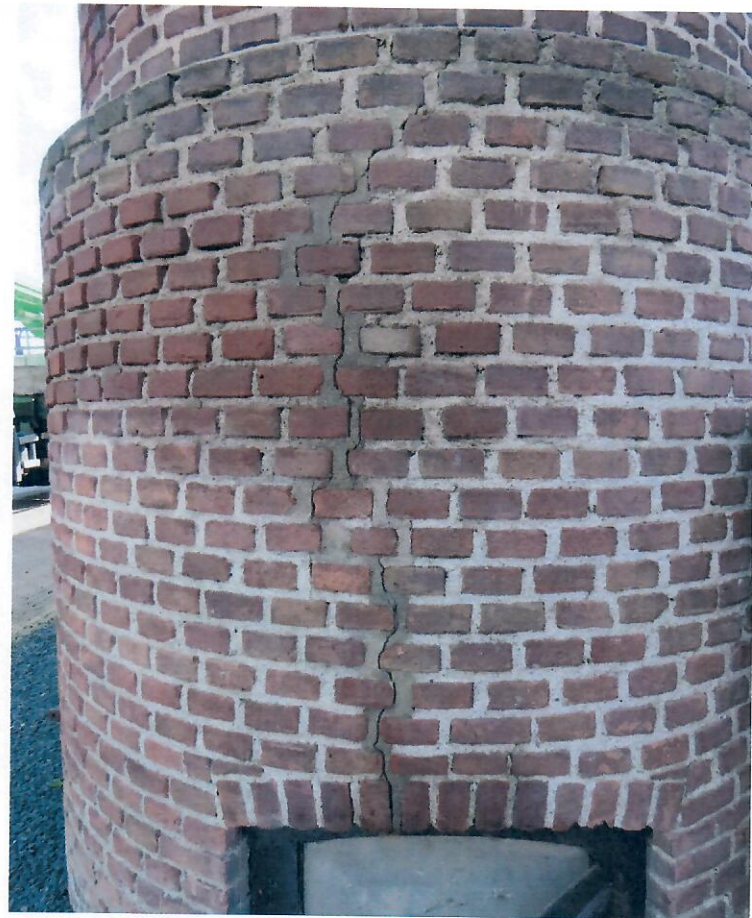
Het uitwendig metselwerk van de schacht van de schoorsteen, verkeerd de onderste ca. 7 meter over het algemeen nog in een vrij goede staat, wel is het voegwerk, uitgevoerd met een cement gebonden voegmortel, op diverse plaatsen door weersinvloeden aangetast.

Voegwerk in onderste deel van de schacht, door weersinvloeden aangetast.

- \* Bij het opsteigeren alle cementgebonden voegwerk, minimaal 2 cm. diep uitgehakt, later bij het af-steigeren platvol gevoegd met een schelpkalk voegmortel machinaal, waarmee een goede hechting en een meest ideale vochtthuishouding in het metselwerk wordt bewerkstelligd.
- \* Eveneens bij het opsteigeren, de 10 nog aanwezige stalen trekbanden van de schoorsteen afgenomen, en afgevoerd naar onze werkplaats waar deze worden gestraald, waarna deze schooperen, en voorzien van twee lagen twee componenten verfsysteem, waarna opnieuw gemonteerd, met nieuwe gegalvaniseerde stalen bouten, de banden aan bovenzijde voorzien van een kitzoom, om inwateren te voorkomen.

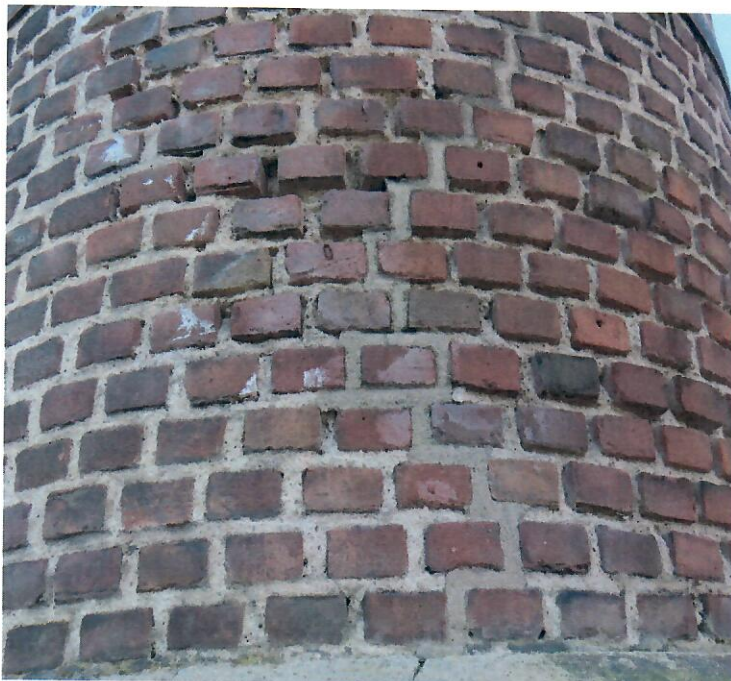
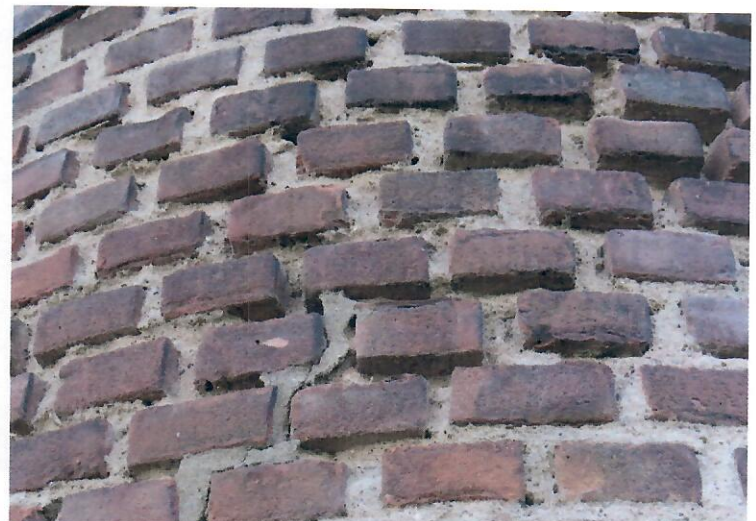
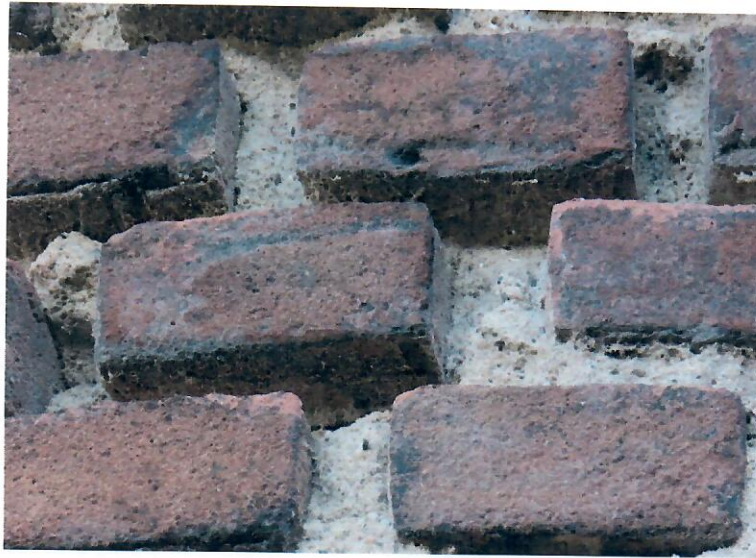
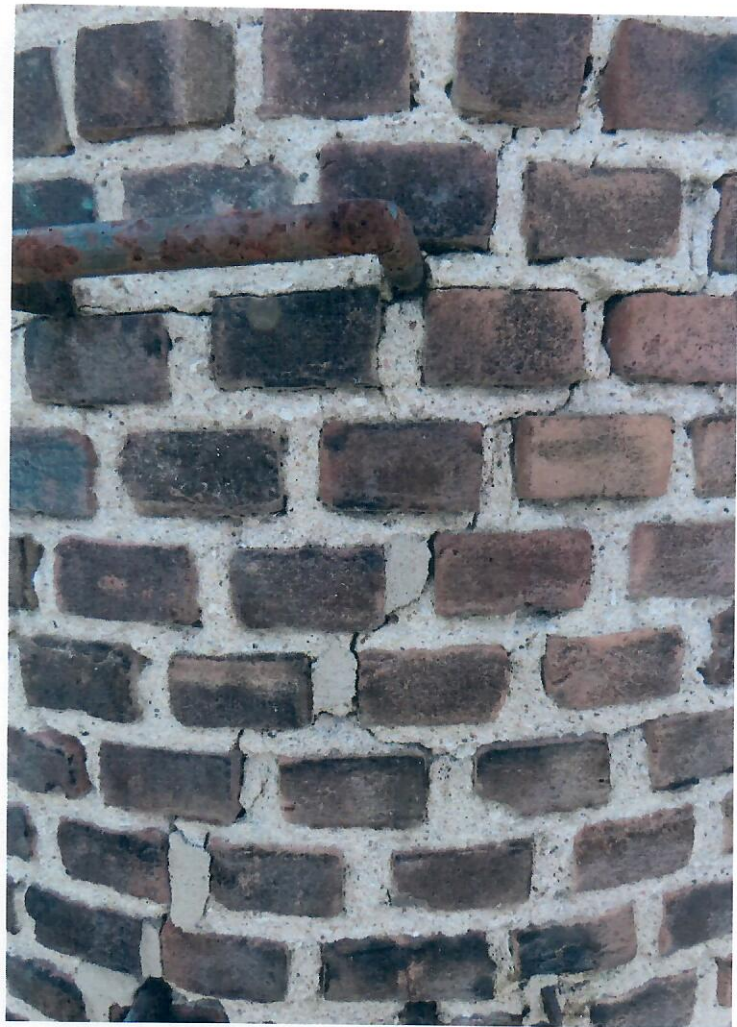
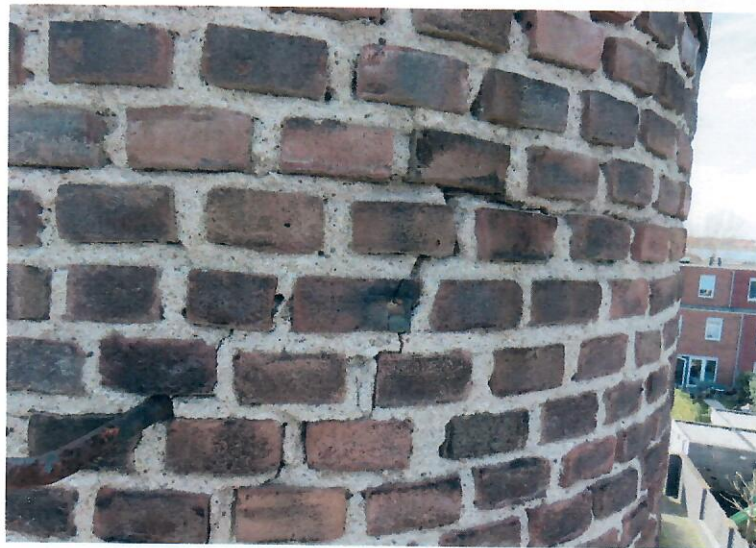
Voegwerk licht tot sterk door weersinvloeden aangetast, en zijn door roestvorming aan ingemetseld ijzerwerk, scheuren in het metselwerk ontstaan.

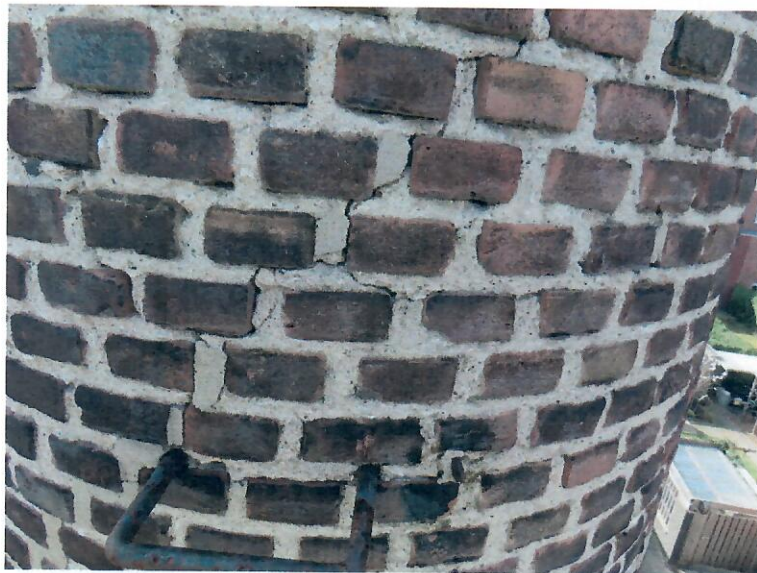
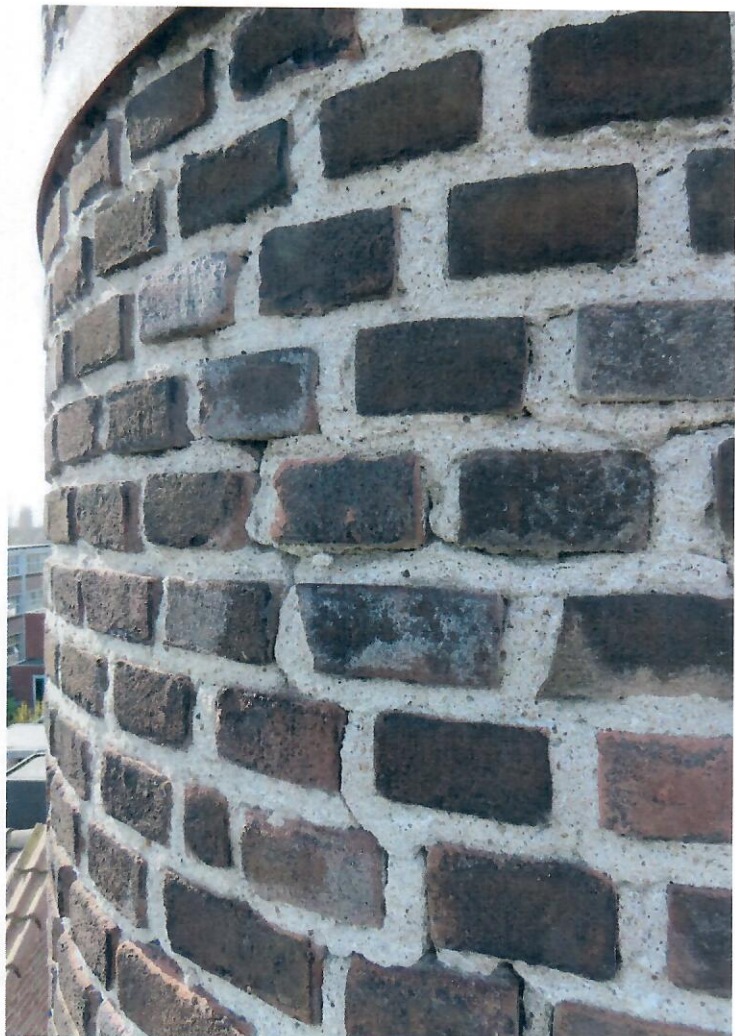
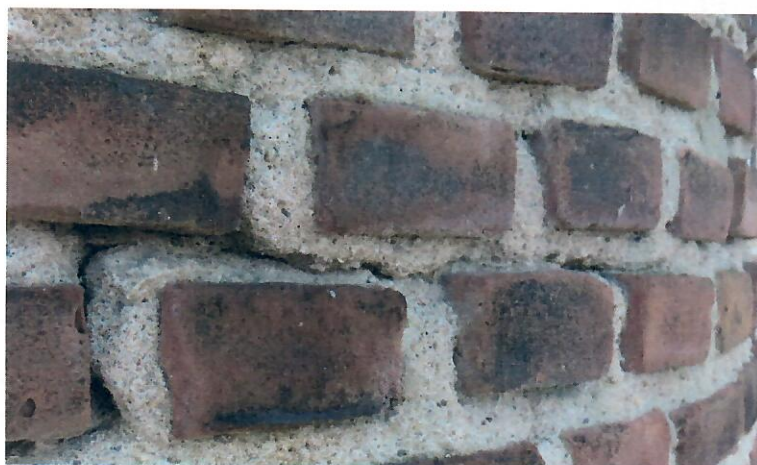
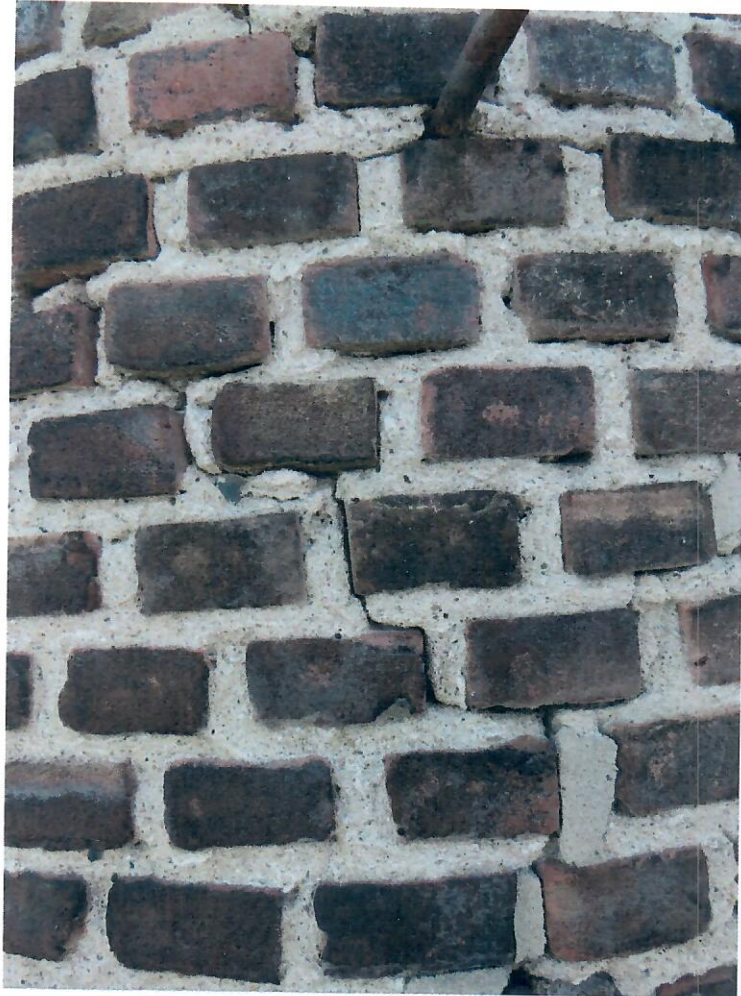
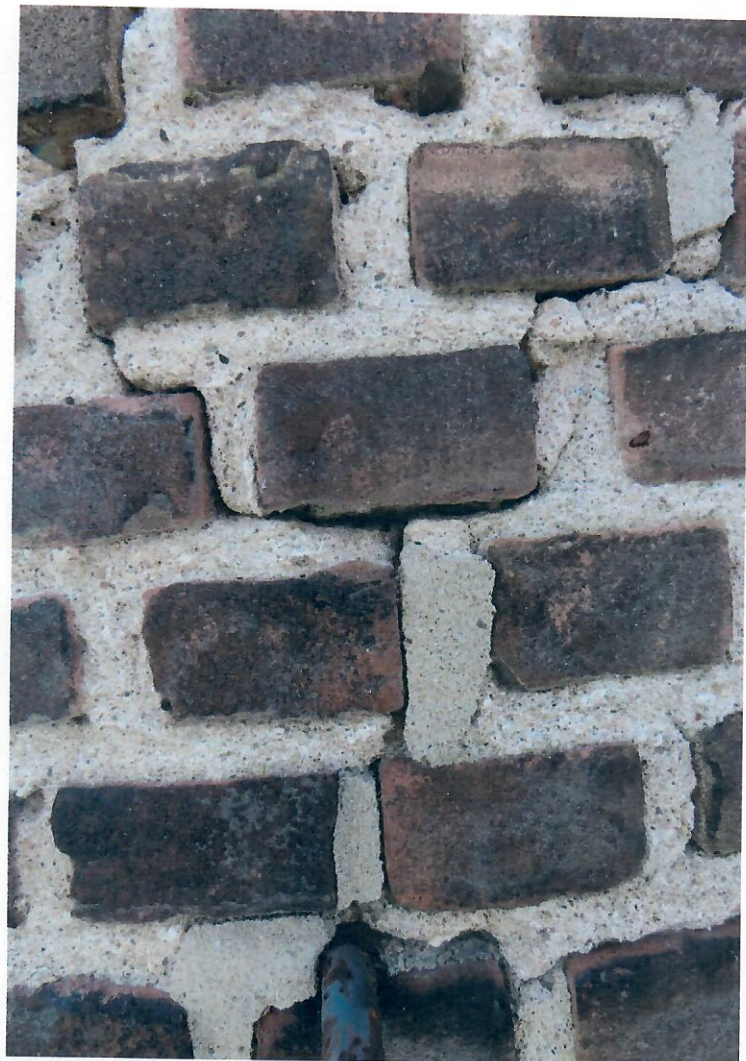
In de schacht van de schoorsteen zijn om de halve meter uitwendig stalen buiten klimijzers aangebracht, die in de onderste helft nog in een betrouwbare staat verkeren, de klimijzers in de bovenste helft van de schoorsteen, vertonen sterke roestvorming, aan het ingemetselde deel, en daar waar deze het metselwerk verlaten, waardoor deze klimijzers spanningen in het metselwerk veroorzaken, waardoor sterke scheurvorming in het metselwerk is ontstaan.

Eveneens scheurvorming in het metselwerk van de schacht, door roestvorming aan in gemetselde stalen buiten klimijzers.

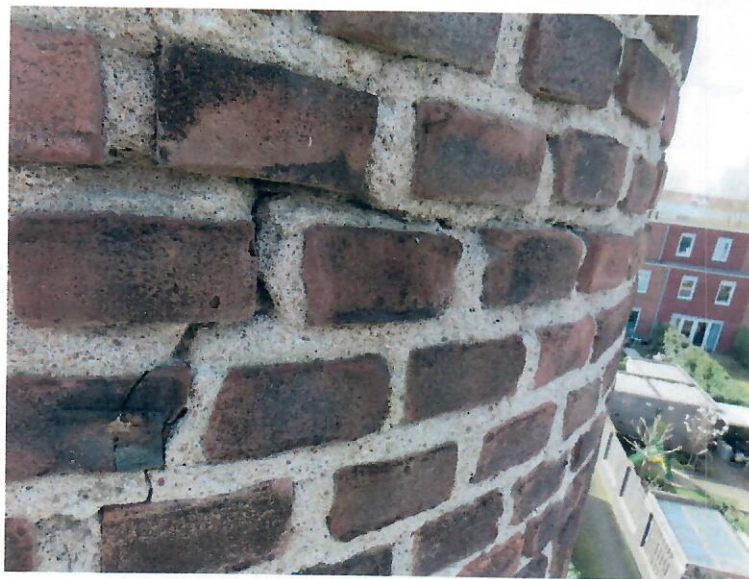
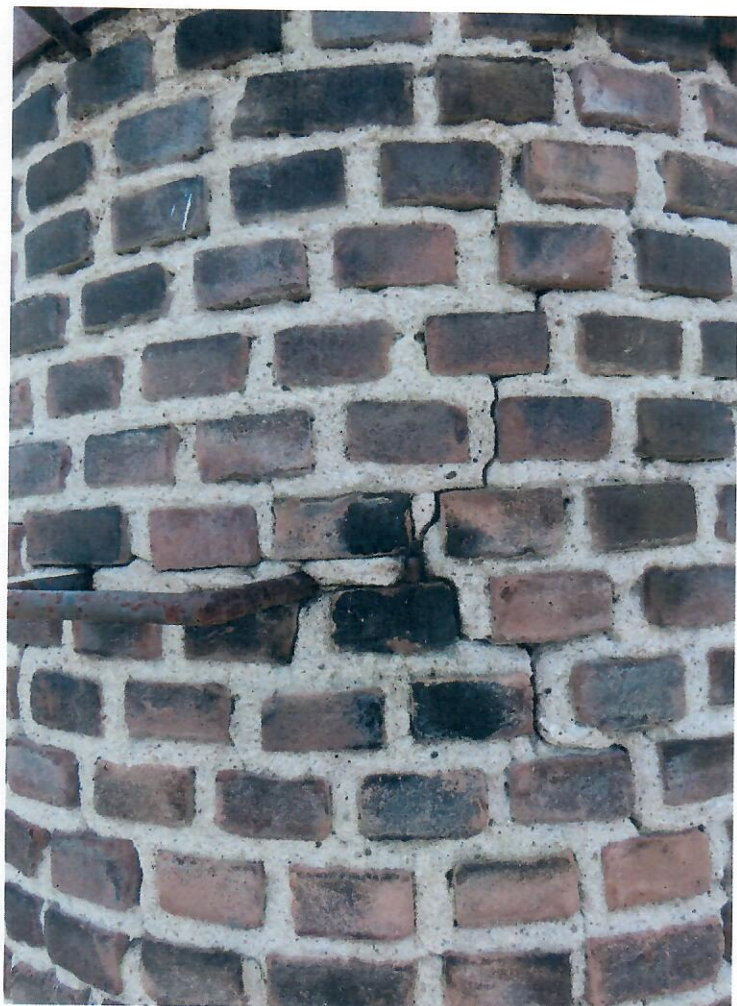
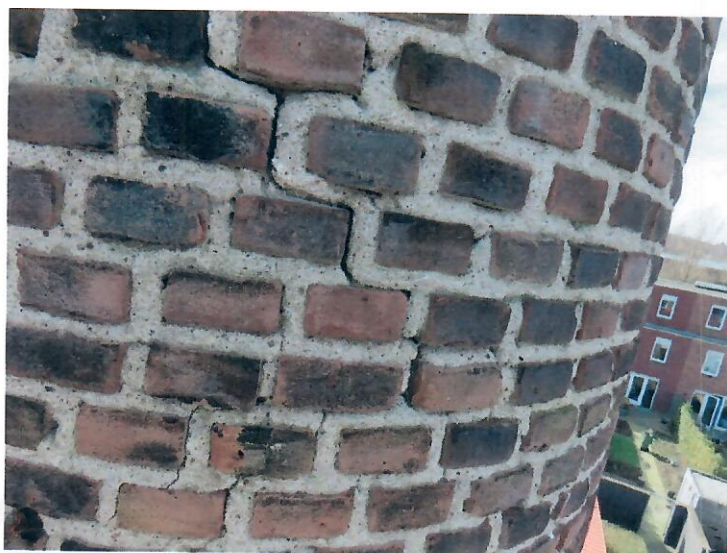
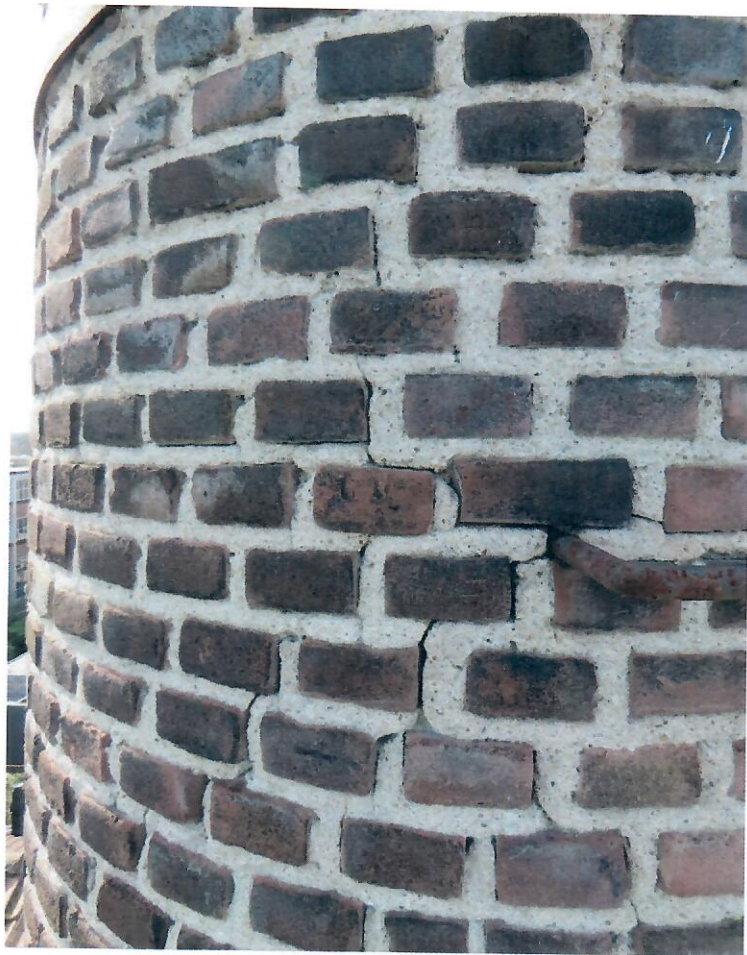
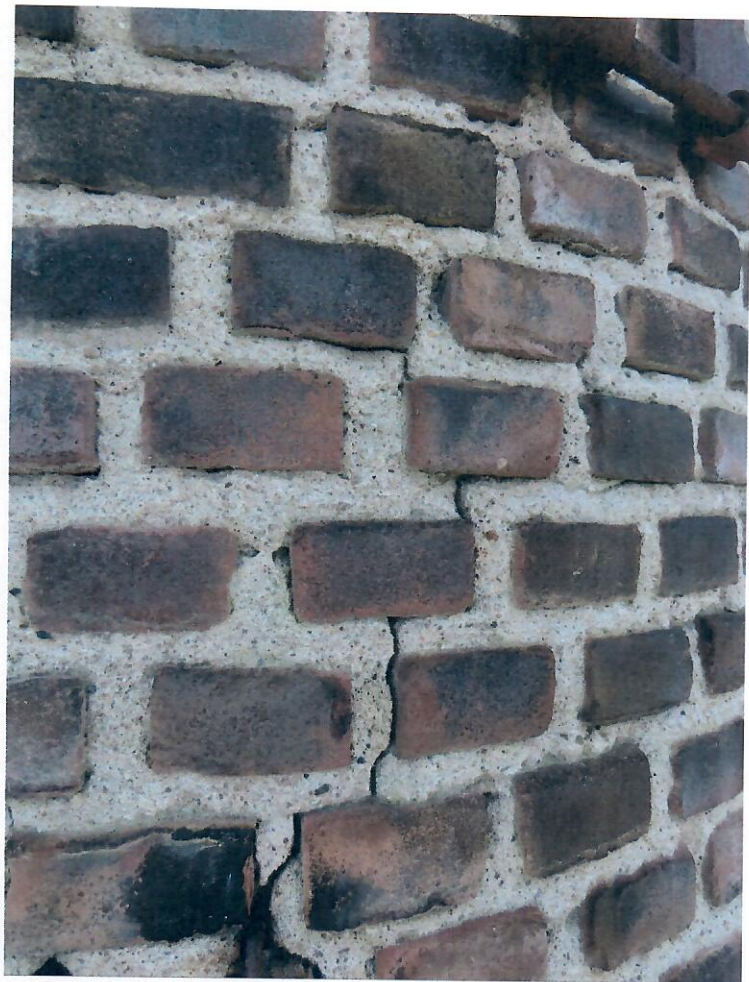
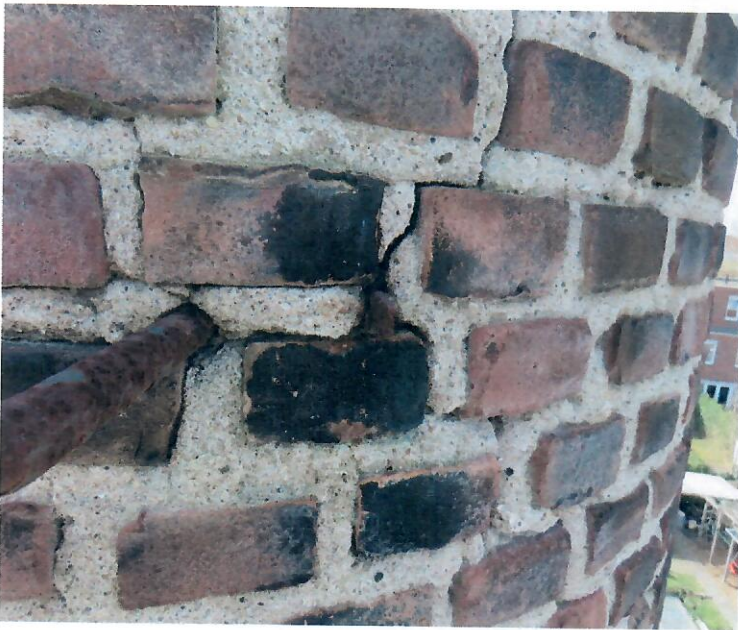
Eveneens schade aan metselwerk door roestvorming aan ingemetseld ijzerwerk.

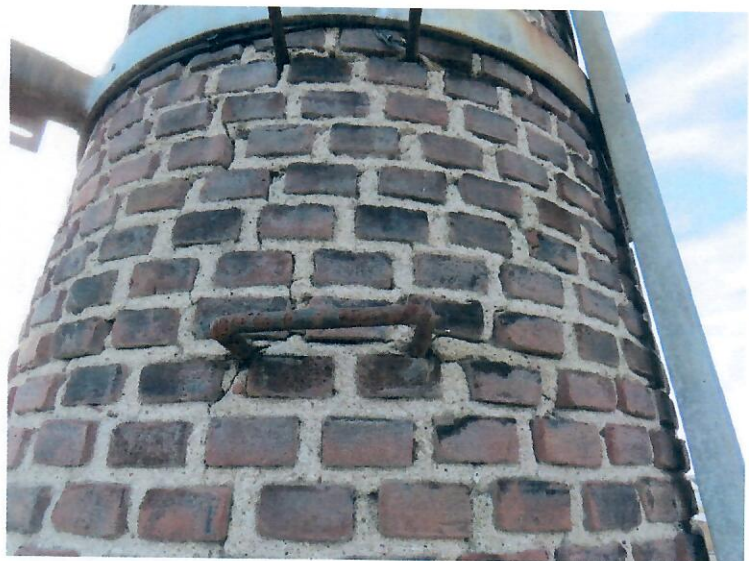
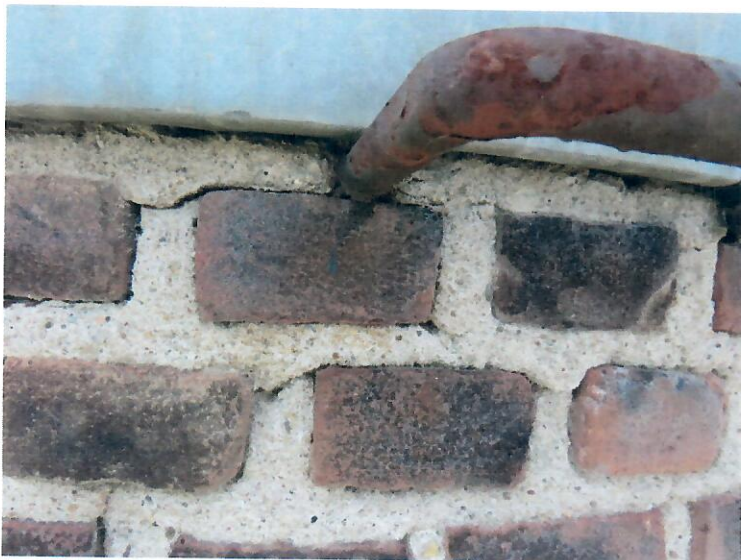
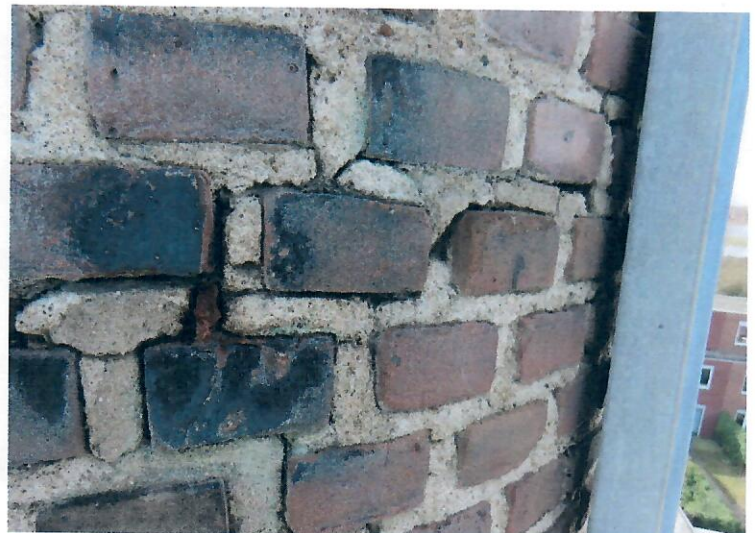
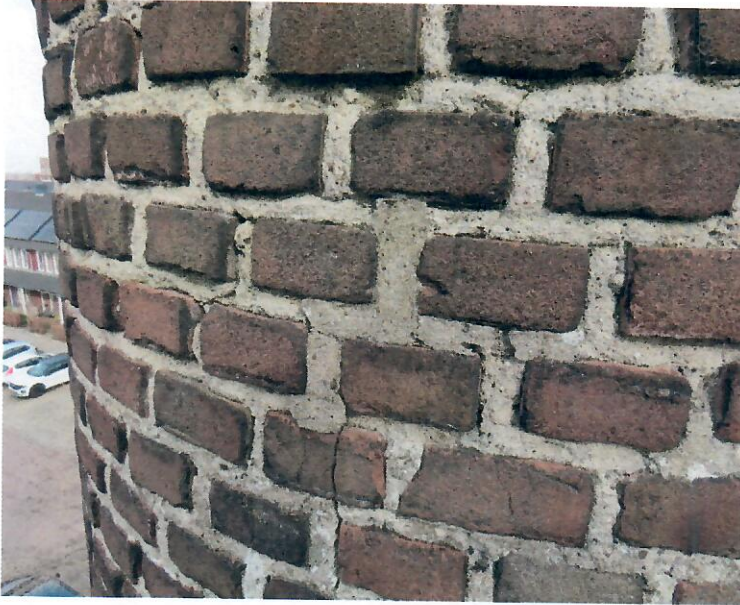
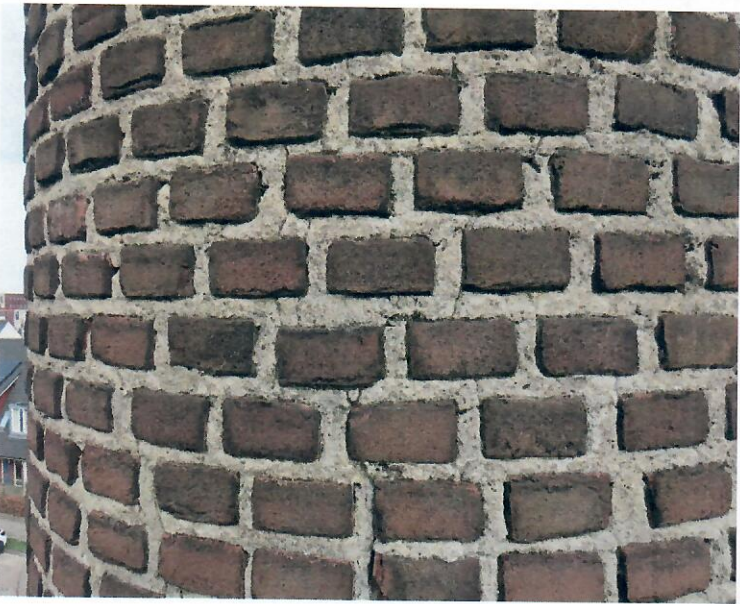
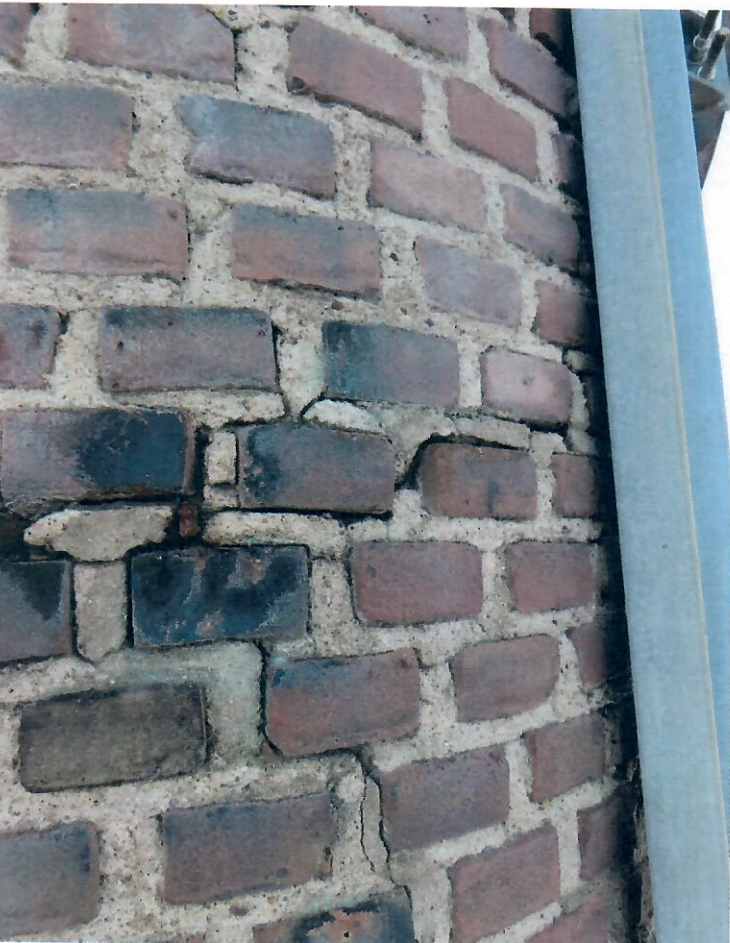
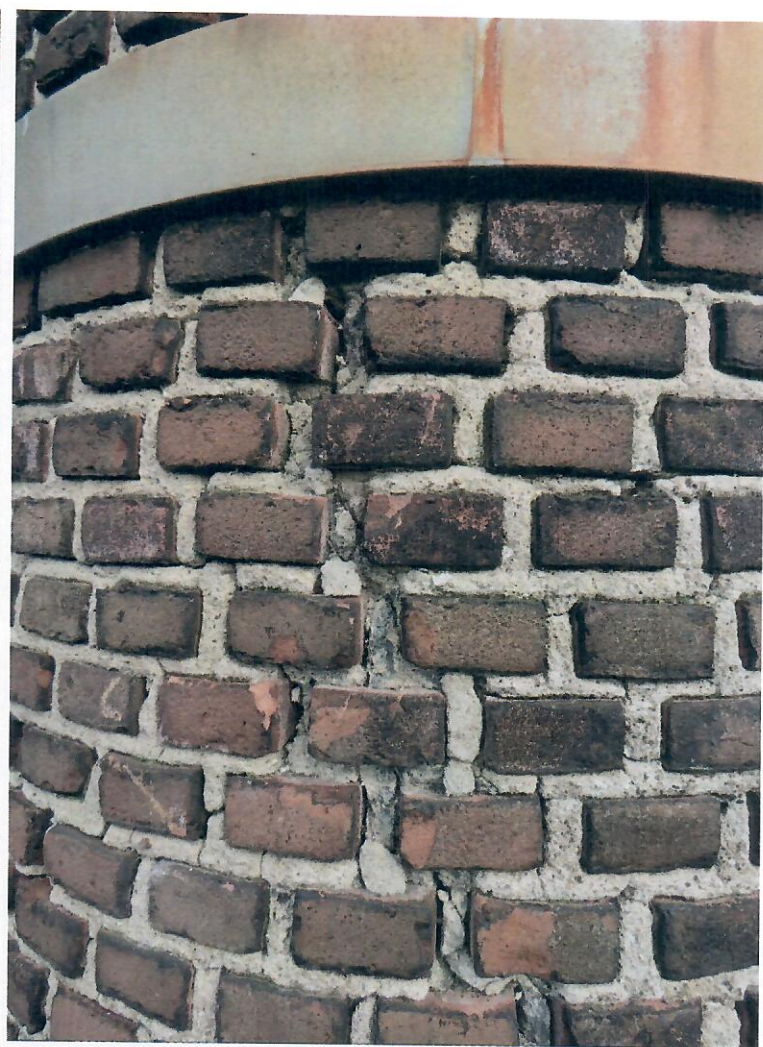
Voegwerk door weersinvloeden aangetast, en scheurvorming door ingemetseld ijzerwerk.

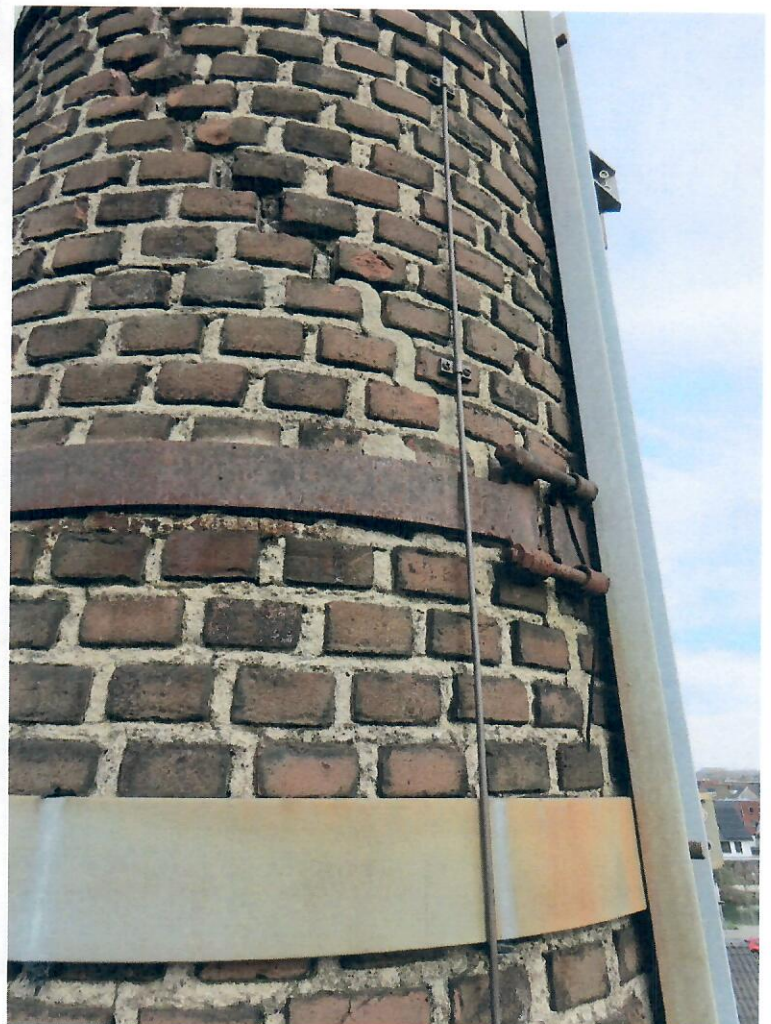
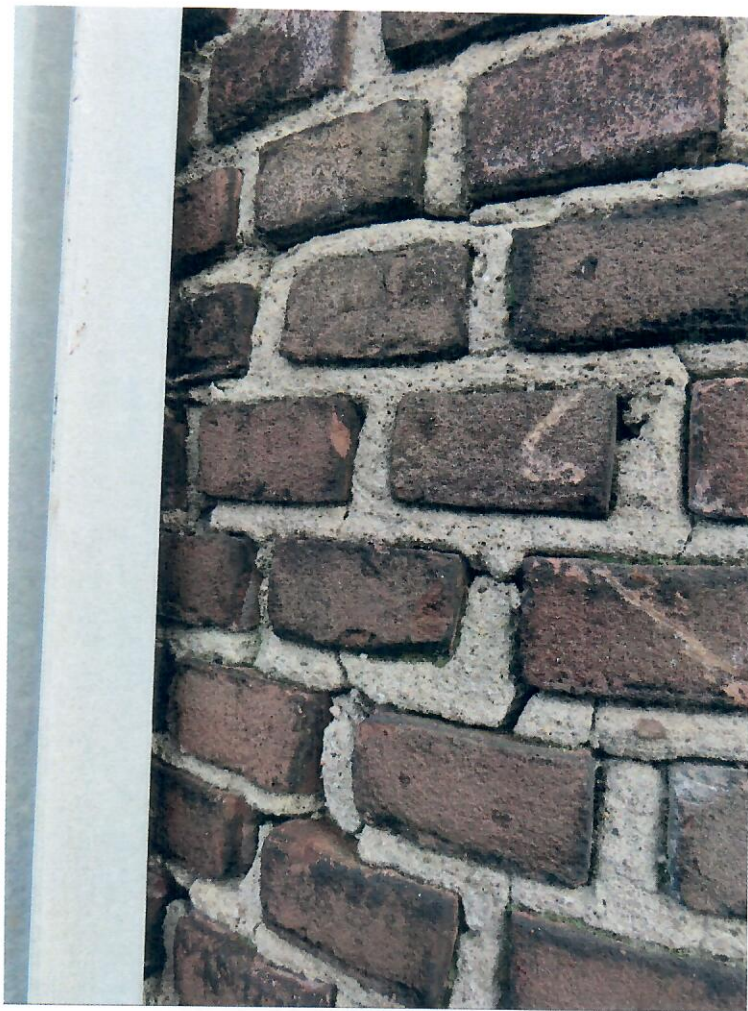
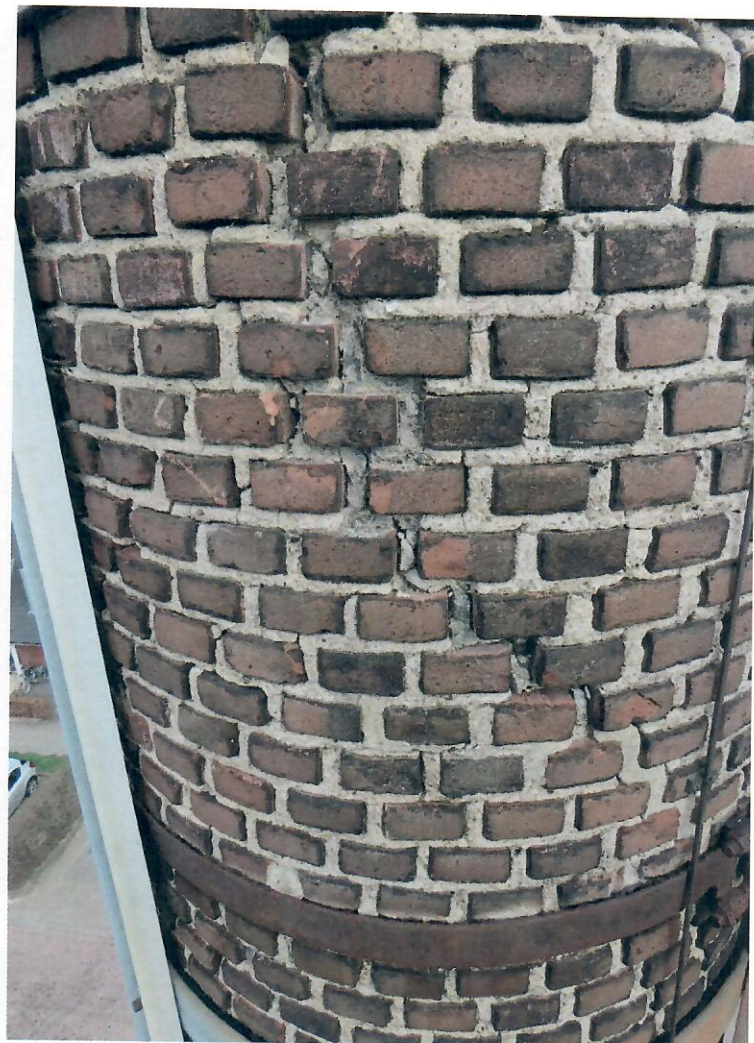
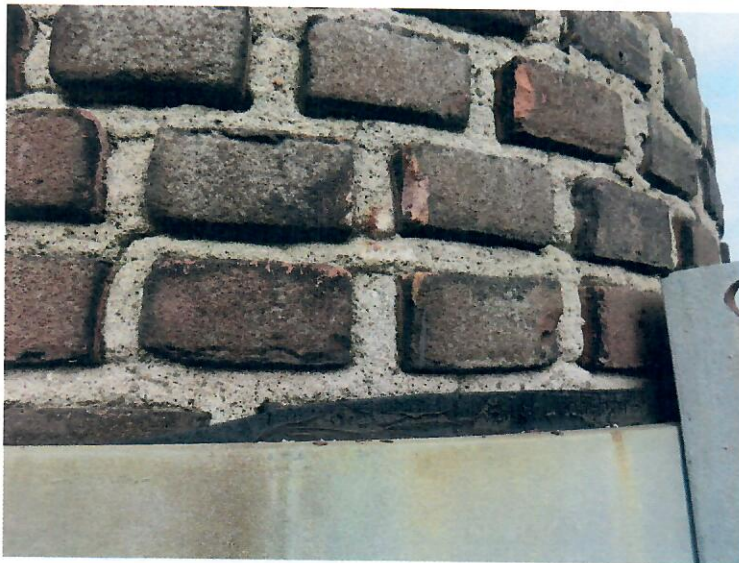
Eveneens door weersinvloeden aangetast voegwerk en scheurvorming door roestvorming aan ingemetseld ijzerwerk.

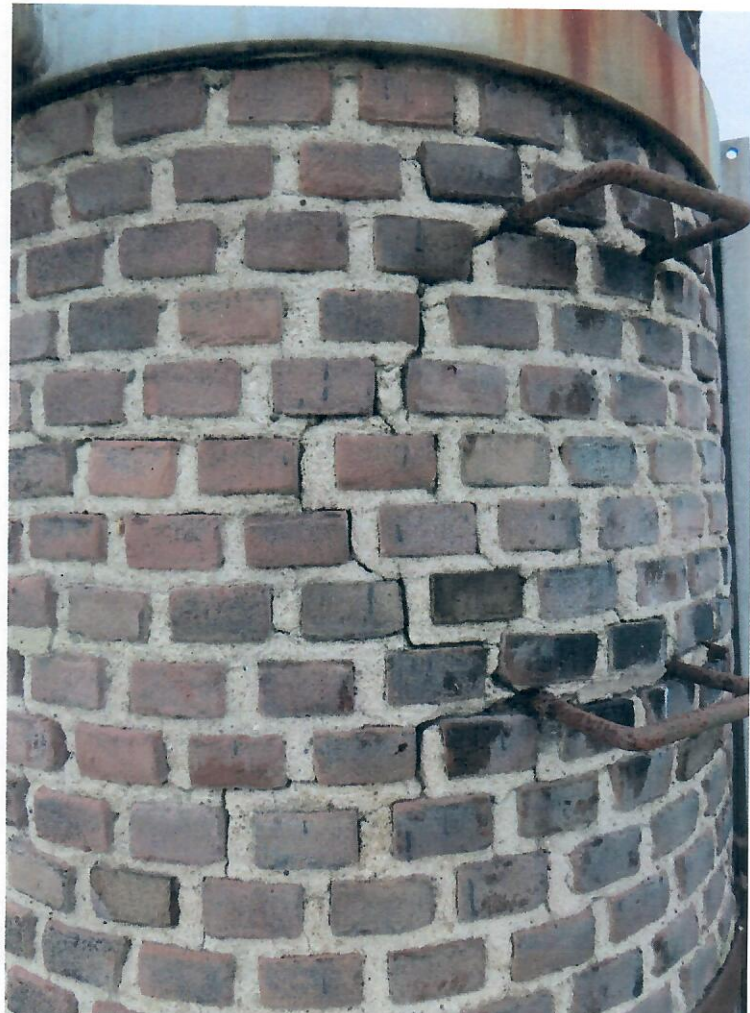
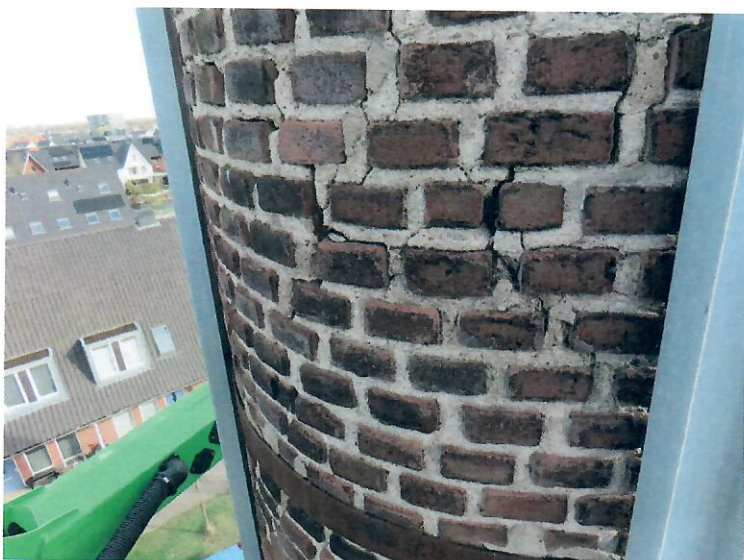
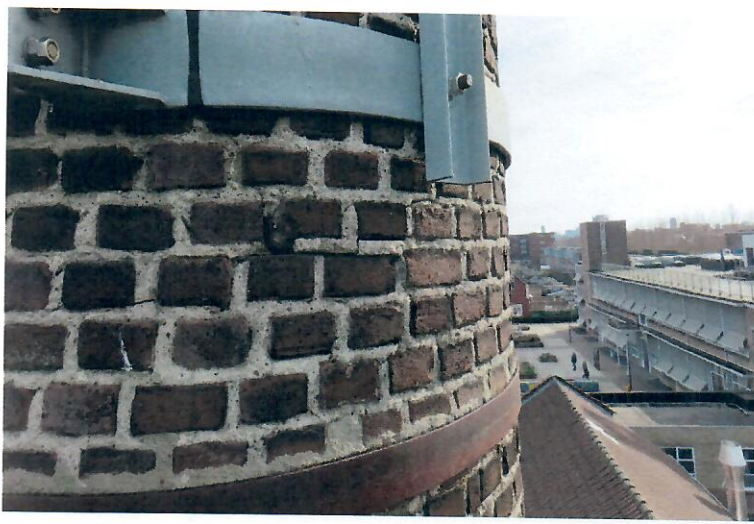
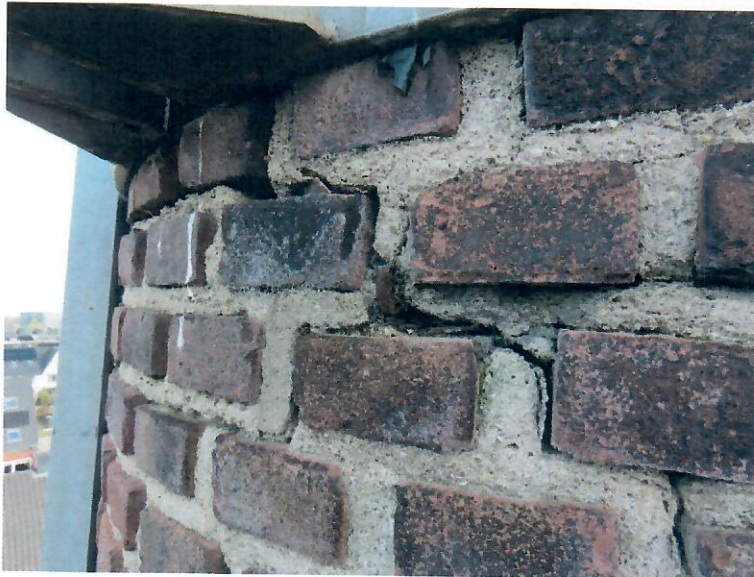
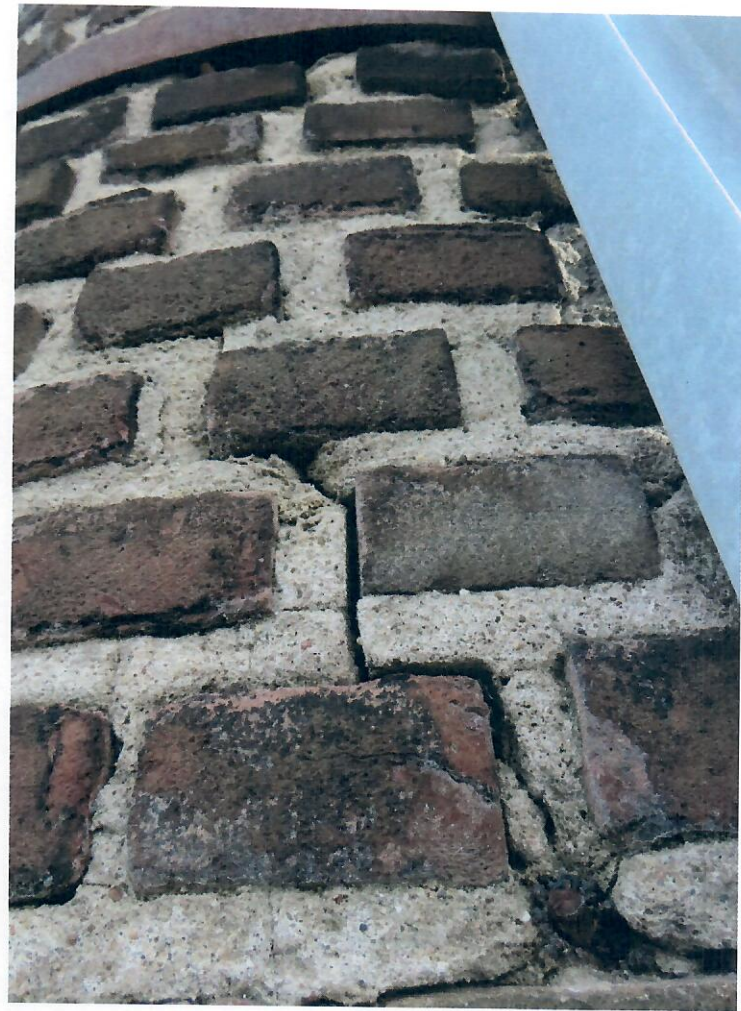
Behoudens de scheurvorming in het metselwerk van de schacht, door roestvorming aan de stalen buiten klimijzers, komen in het bovenste deel metselwerk, ( zover wij hebben constateren in de bovenste 4 meter) rondgaande scheuren voor door ingemetseld 5 mm. rondstaal, die tijdens de bouw van de schoorsteen in het metselwerk is aangebracht.

In bovenste deel van de schacht, zijn in het metselwerk om de halve meter ringen 5 mm rondstaal ingemetseld, die door roestvorming schade aan het metselwerk veroorzaken.

Het in het metselwerk aangebrachte rondgaande rondstalen ringen, ca 5 stuks, met een materiaal dikte van 5 mm., worden uit het metselwerk verwijderd, door telkens een meter voor liggende stenen uit te zagen, het aanwezig ijzer te verwijderen, waarna de uitkomende stenen wederom worden ingeboet, waarna de volgende meter metselwerk uitgezaagd, en ijzerwerk verwijderd, deze werkzaamheden worden herhaald, tot dat alle stalen ring uit het metselwerk is verwijderd.
