# Inspectie Schoorsteen Ketelhuis Thermion te Lent

Schoorsteenbouw  
Harm Meijer BV

14-03-2024

Referentie: HWM/ms  
Onderwerp, inspectie schoorsteen.  
Project , Ketelhuis Thermion

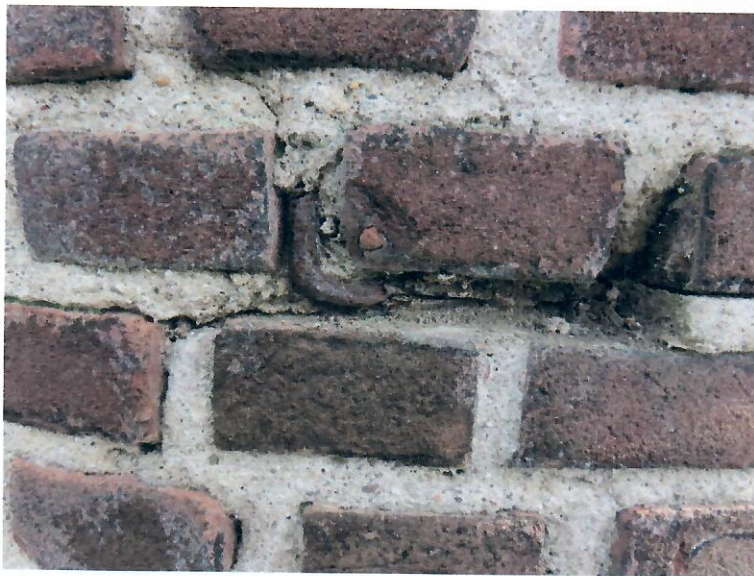
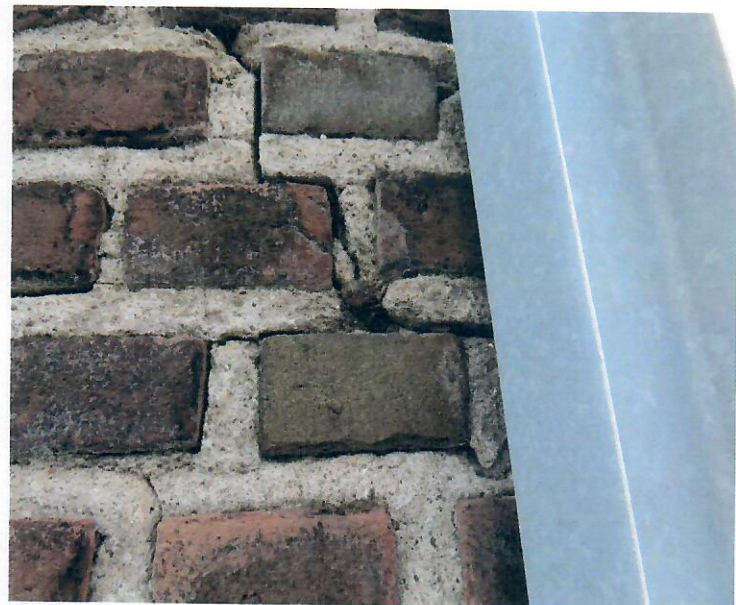
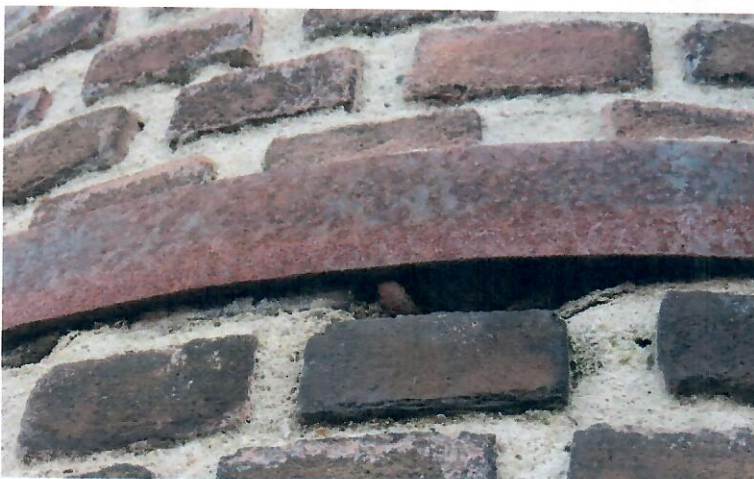
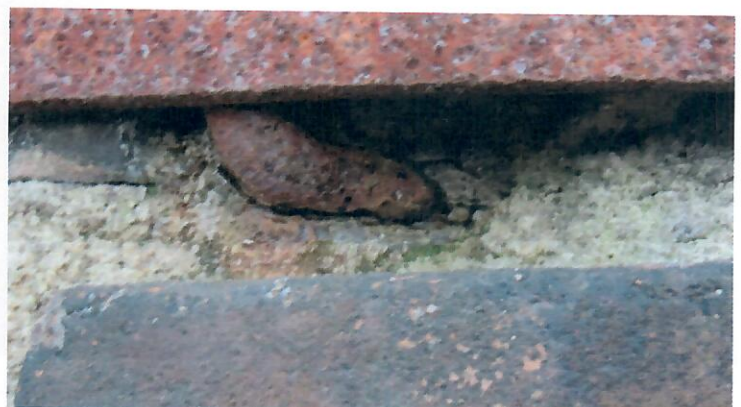
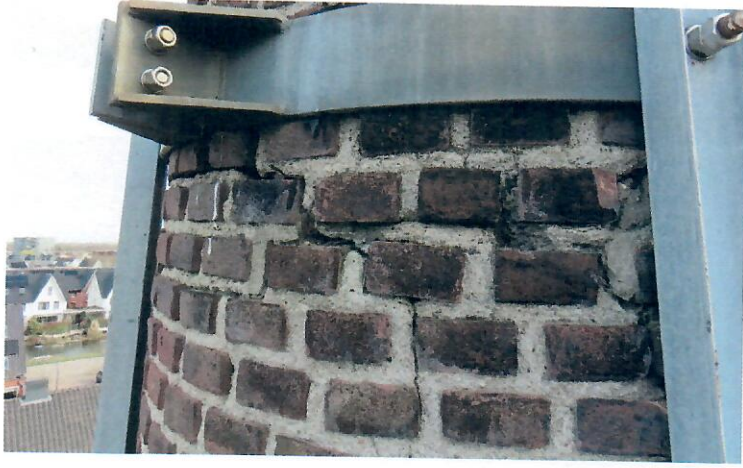
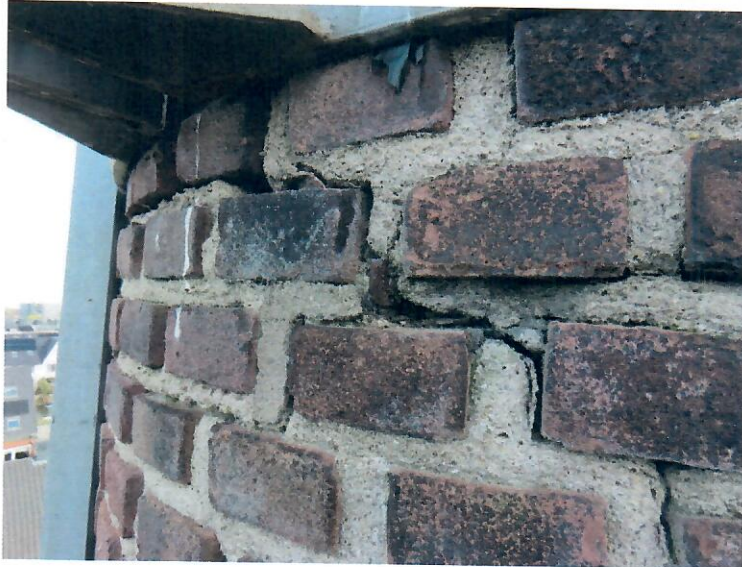
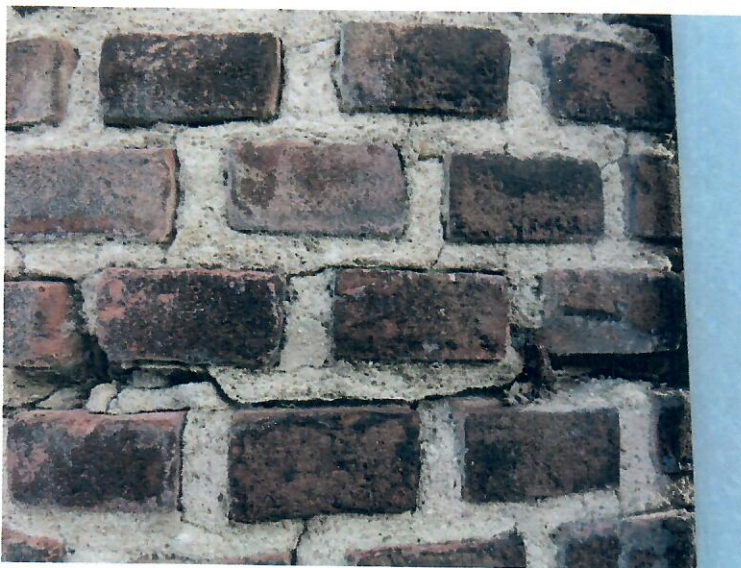
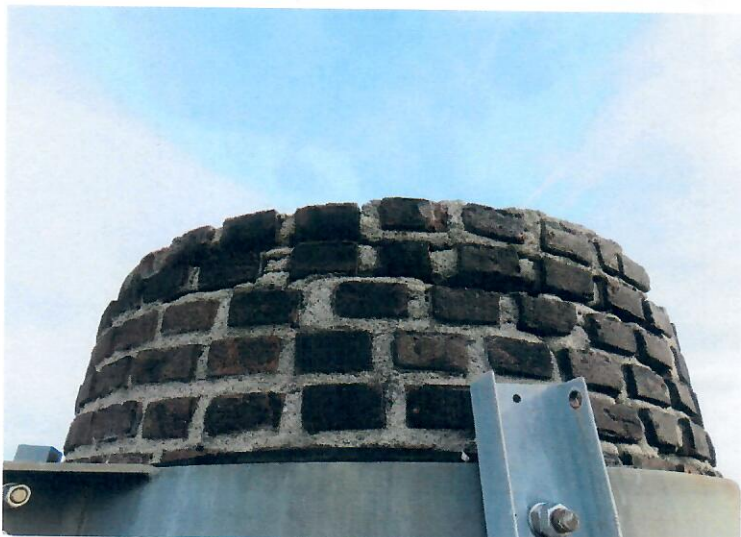
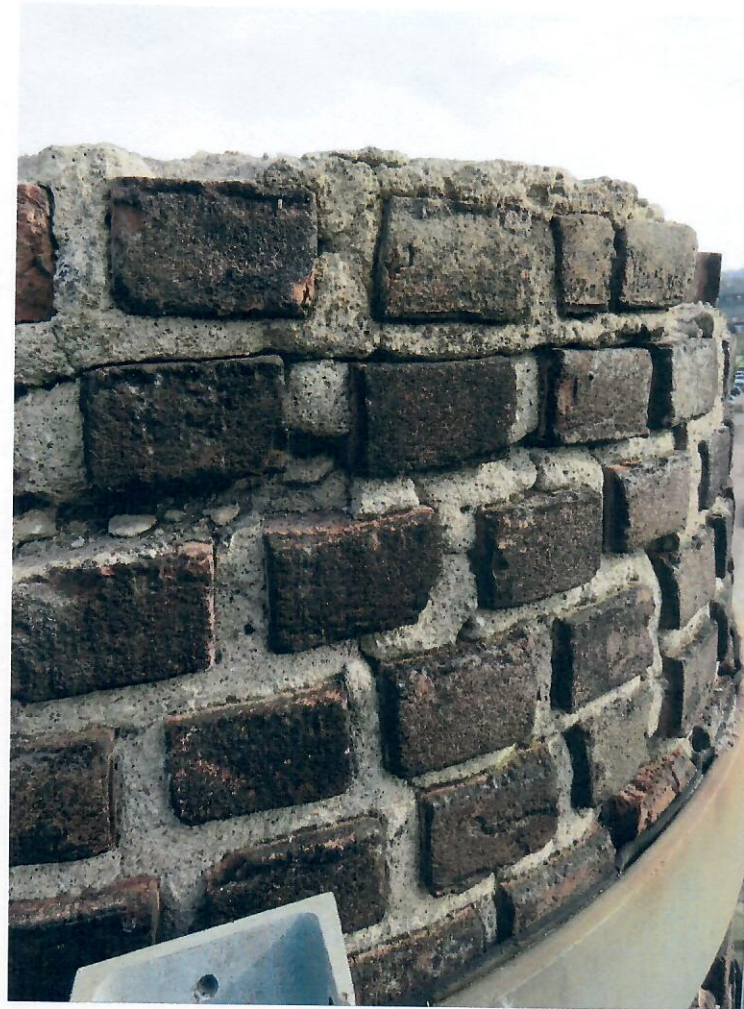
Eveneens scheurvorming door in het metselwerk  
aangebracht ijzerwerk, rond 5 mm. en binnen klimijzers,  
die aan uitwendige in het metselwerk schade veroorzaker

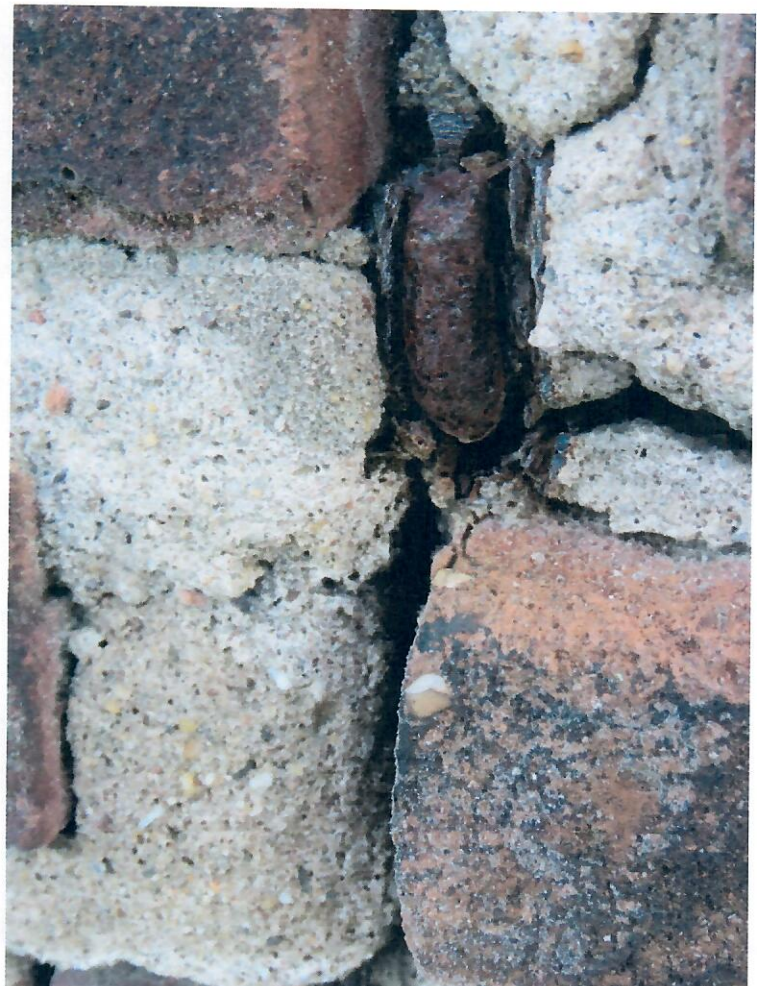
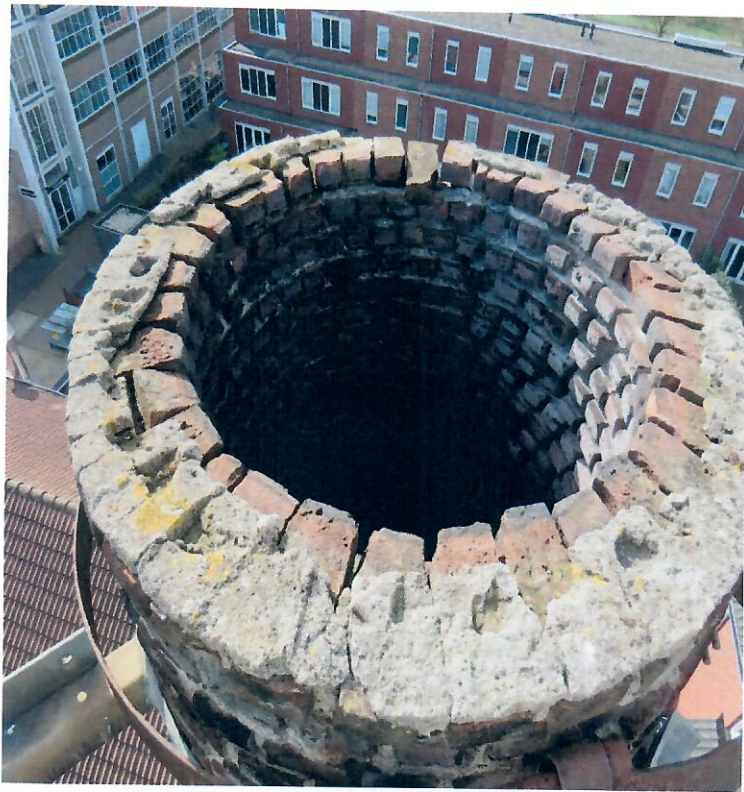
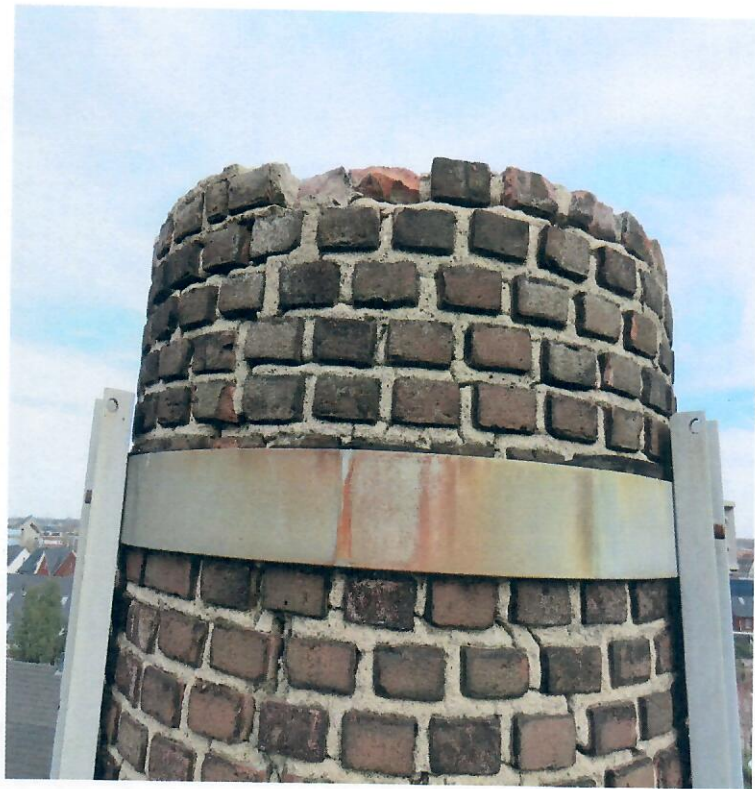
De bovenste laag metselwerk, waarvan de metselmortel sterk is vergipst ( verpoederd ) door het proces van zwavelig zuur, deze bovenste laag metselwerk is tijdens de inspectie van de schoorsteen afgenomen, en zal op niet al te lang termijn ook de thans resterende bovenste twee lagen metselwerk van de schoorsteen moeten worden afgenomen.

Bovenste los liggende laag metselwerk is tijdens de inspectie van de schoorsteen afgenomen.

- \* De bovenste 5 lagen metselwerk zullen worden afgenomen, de afkomende stenen gereinigd en opnieuw opgemetseld met een schelpkalk metselmortel, en zal op de bovenste laag metselwerk een regenkap worden aangebracht, om inwateren te voorkomen, en zorgdraagt voor een goede ventilatie. ( zie bijgevoegde tekening ).
- \* Alle klimijzers in de bovenste helft van de schoorsteen uit het metselwerk verwijderd, waarna in de ontstane gaten nieuwe roestvast stalen klimijzers wederom worden ingemetseld, de klimijzers in de onderste helft van de schoorsteen ontroest-schoongeborsteld, en twee keer geverfd met een pekteerlak.

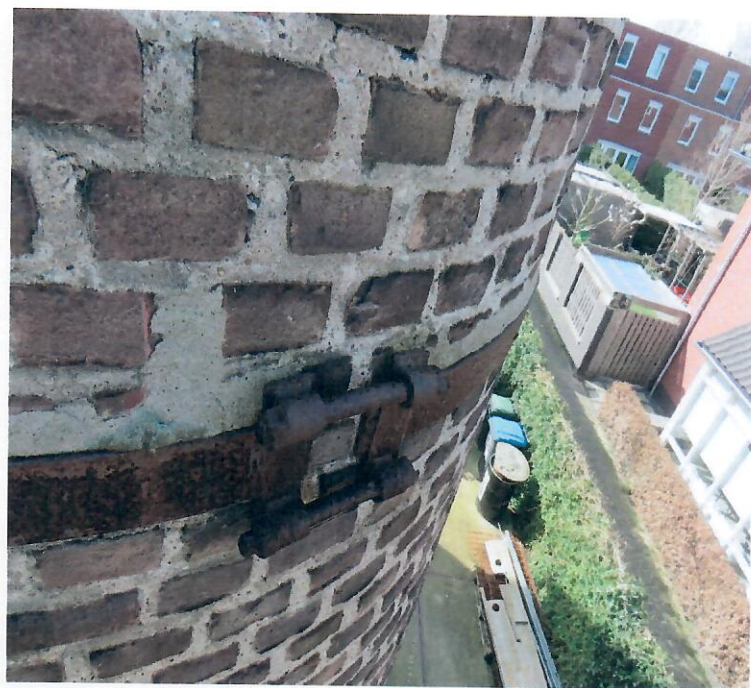
Ter versteviging van het metselwerk zijn 11 stalen trekbanden om het metselwerk van de schacht aangebracht, de onderste 10 banden vervaardigd uit strip 80 x 8 mm, bestaande twee gelijke delen met opgelaste spansloten, vertonen allen roestvorming, doch hebben nog een goede materiaal dikte, en verkeren in betrouwbare staat.

Ter versteviging van het metselwerk zijn 11 stalen trekbanden om de schacht van de schoorsteen aangebracht, die allen sterk door roestvorming zijn aangetast.

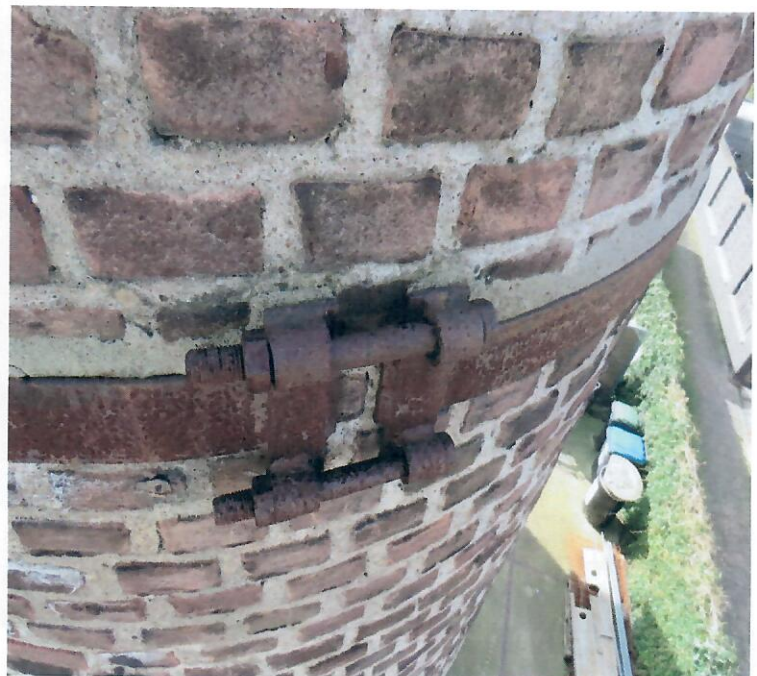
De bovenste band, is een oude band, die tijdens de laatst uitgevoerde onderhoudswerkzaamheden niet is vervangen, is eveneens vervaardigd uit twee gelijke delen, maar met gevouwen spansloten, door sterke roestvorming in het gevouwen deel van de spansloten, is de band afgesprongen, en is deze tijdens de inspectie van de schoorsteen afgenomen.

Eveneens roestvorming aan de stalen trekbanden, bovenste band los gesprongen, van de schoorsteen afgenomen.

- \* Voor de afgesprongen band die tijdens de inspectie van de schoorsteen is afgenomen, zal een nieuwe roestvast stalen band worden aangebracht, vervaardigd uit strip 80 x 8 mm bestaande uit twee gelijke delen met opgelaste spansloten, elke band voorzien van 4 stuks roestvast stalen trekbouten 240 x 20 mm., de band eveneens zwart geverfd aangevoerd, en na montage overgeverfd.

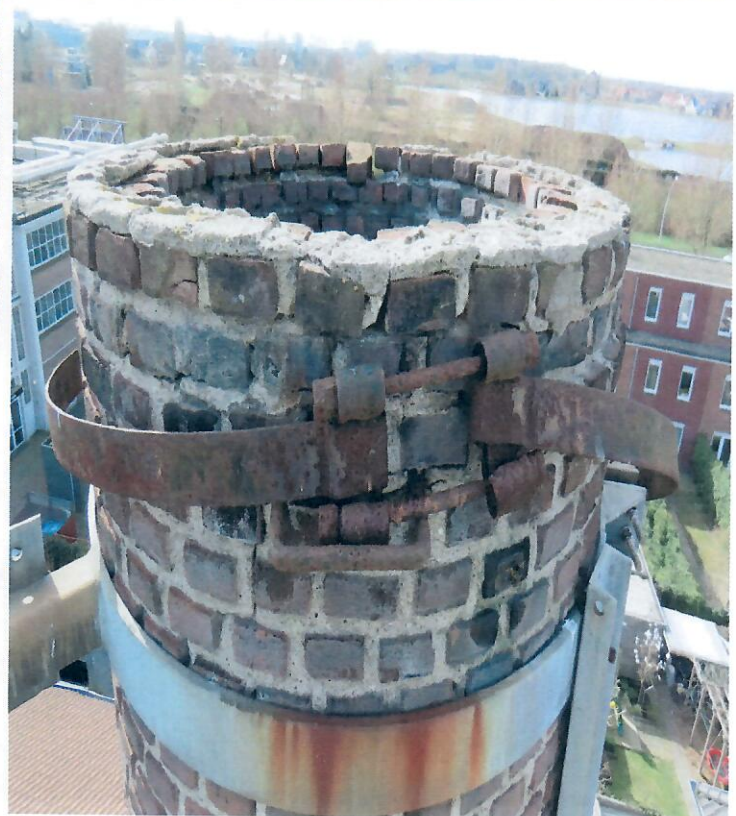
In de schacht van de schoorsteen zijn om de halve meter stalen buiten klimijzers aangebracht, waaraan roestvorming voorkomt, die in de onderste helft van de schoorsteen nog in betrouwbare staat verkeren.

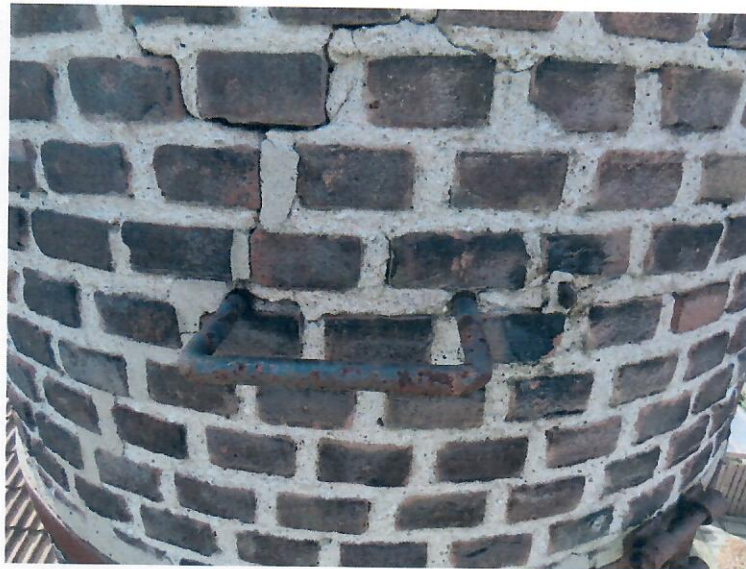
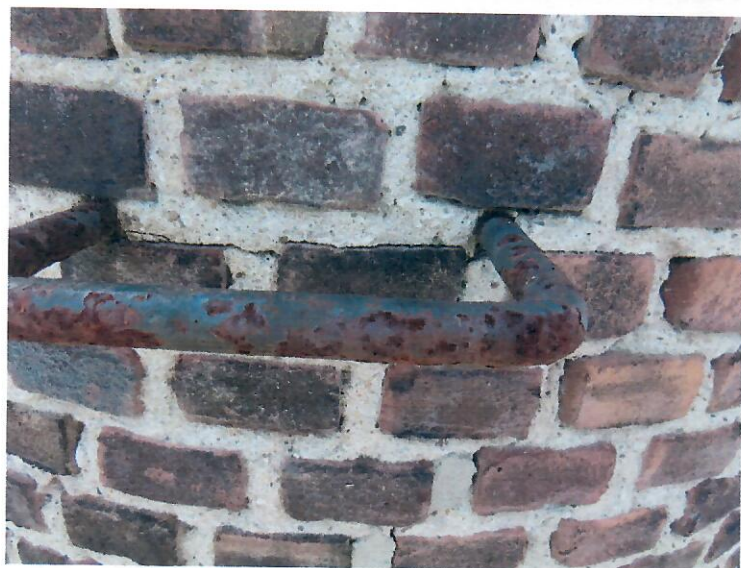
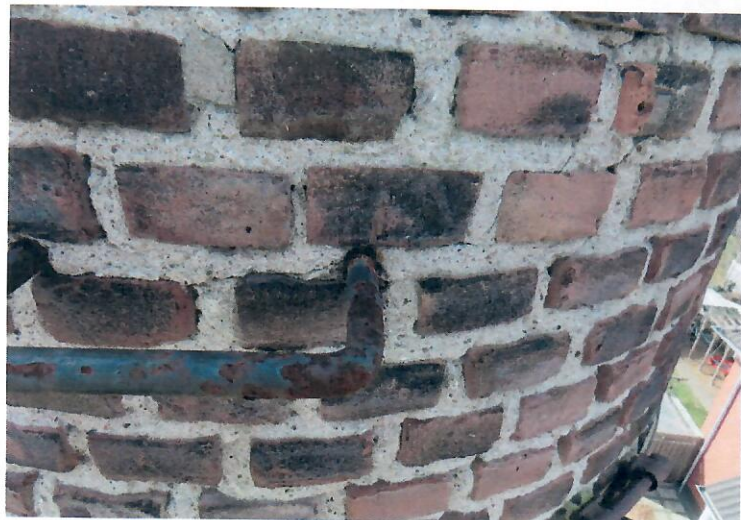
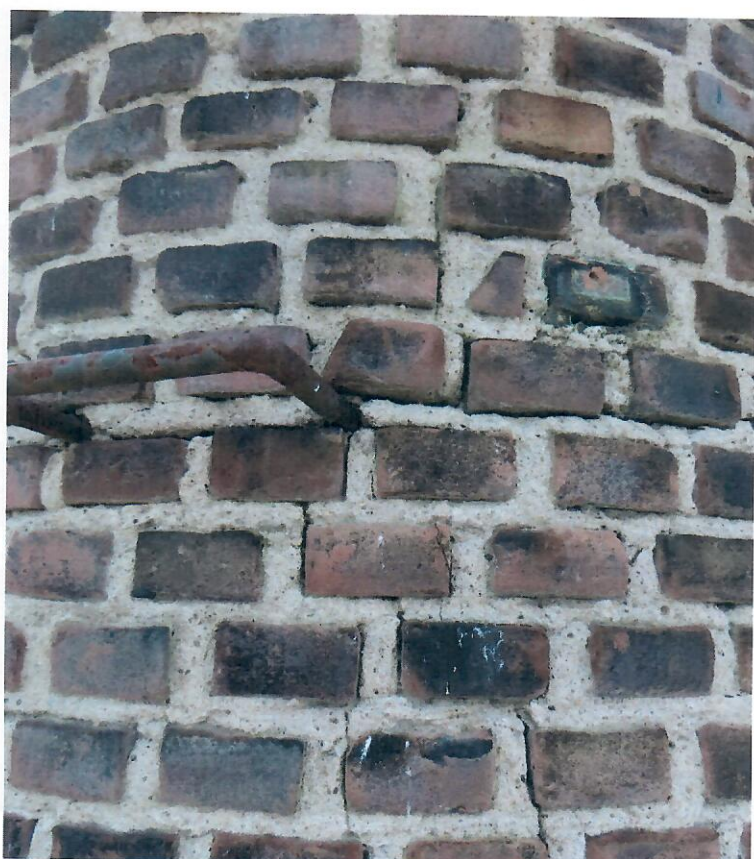
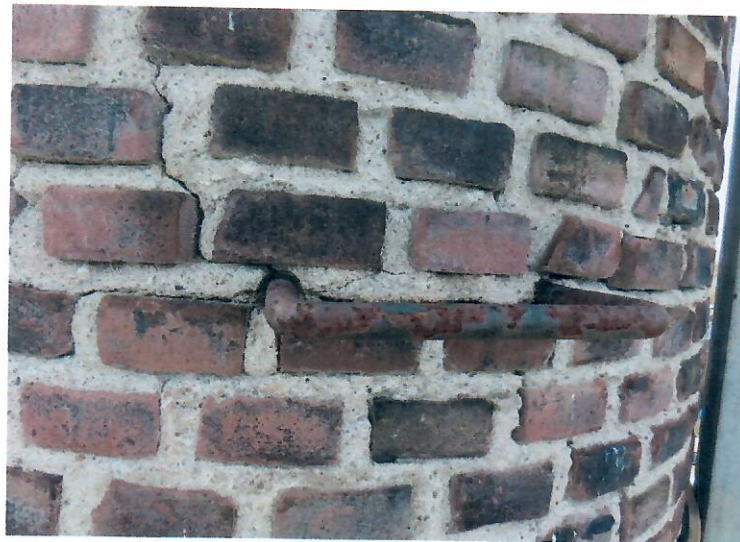
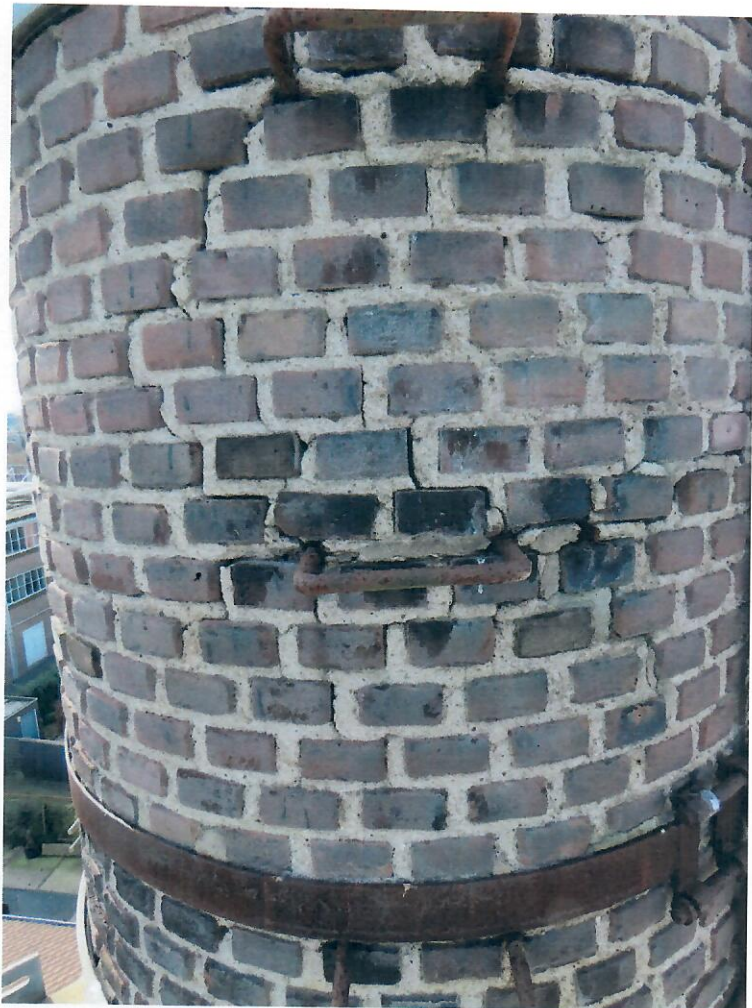
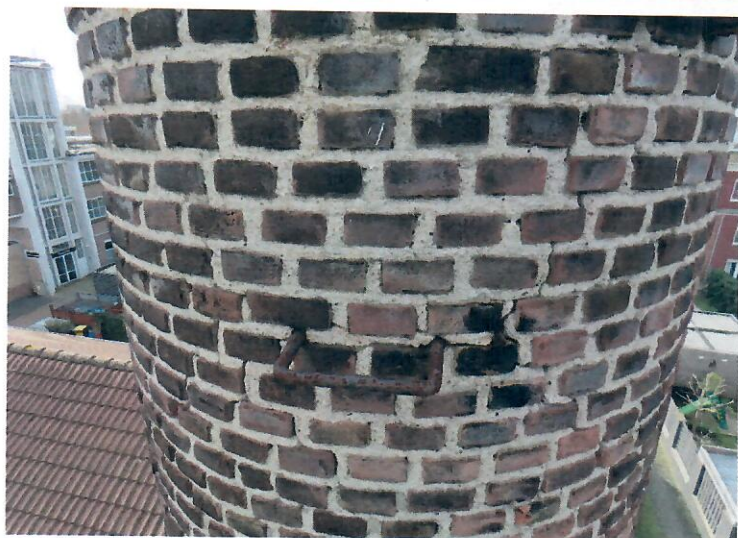
De uitwendige klimijzers in de bovenste helft van de schoorsteen verkeren in onbetrouwbare staat, door sterke roestvorming aan het ingemetselde deel van de klimijzers, is het materiaal dikte sterk afgenomen, en zullen bij lichte belasting vervormen, en mogelijk afbreken.

Door roestvorming aan de stalen buiten klimijzers, zijn scheuren in het metselwerk ontstaan

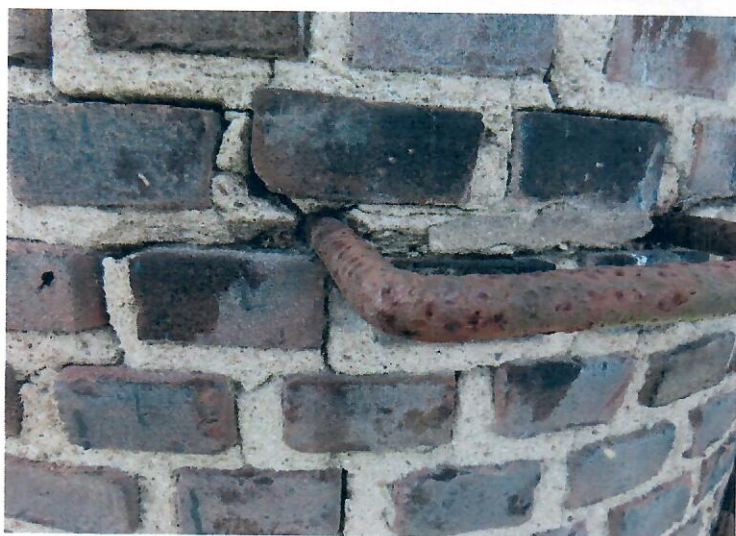
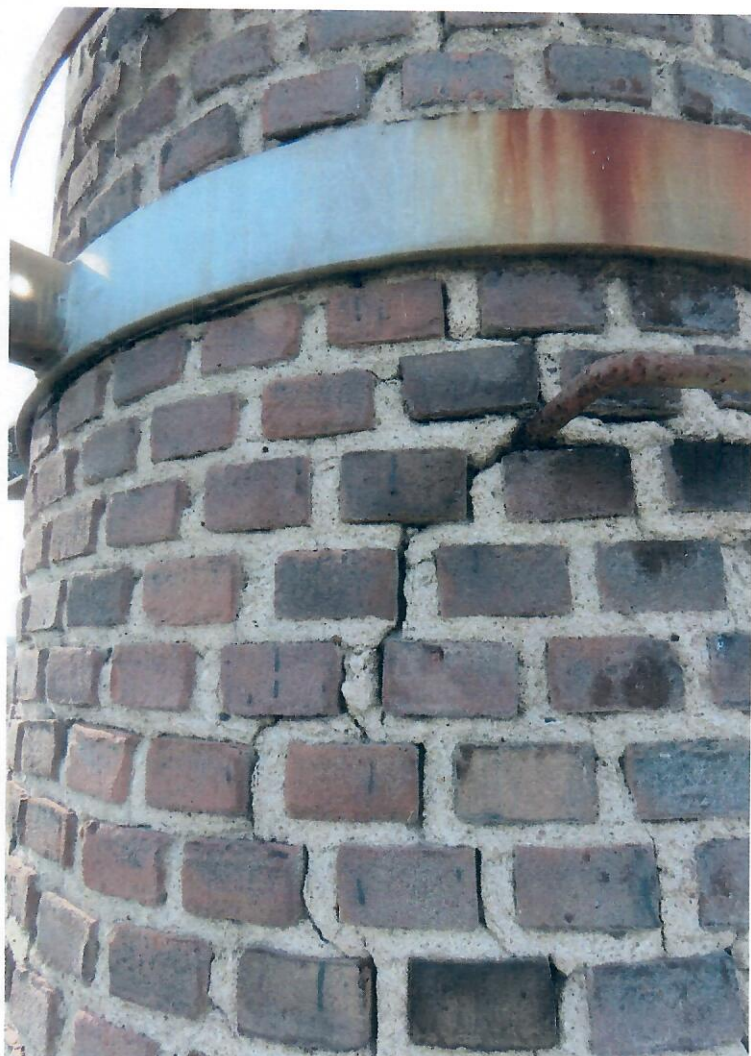
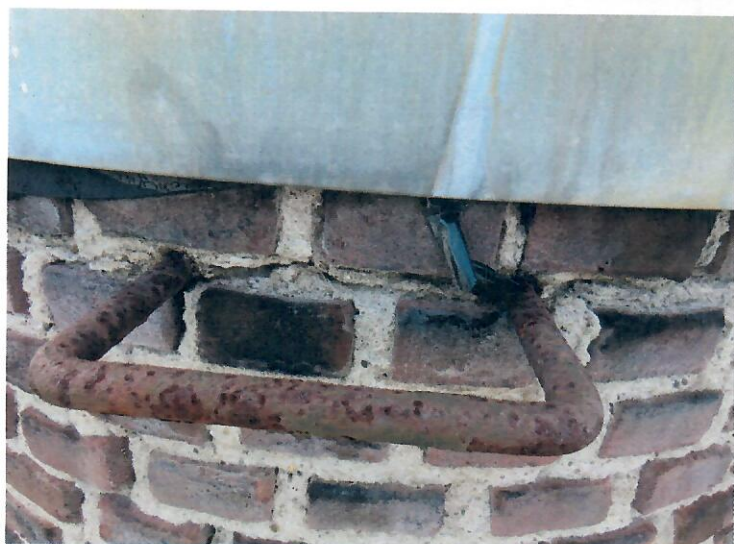
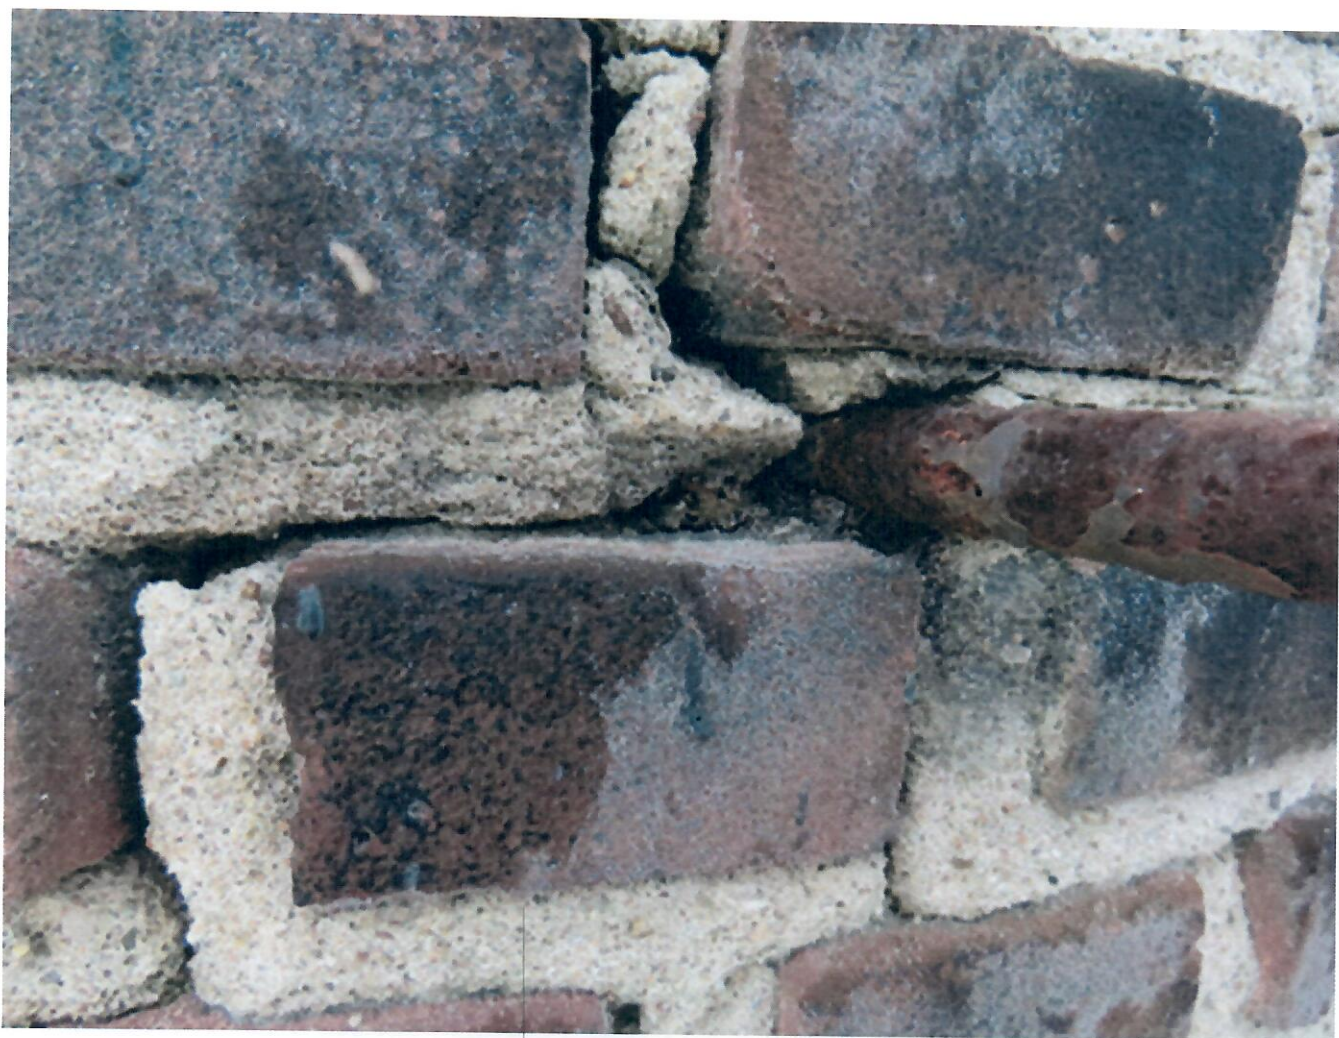
Eveneens schade aan metselwerk door roestvorming aan stalen buiten klimijzers.

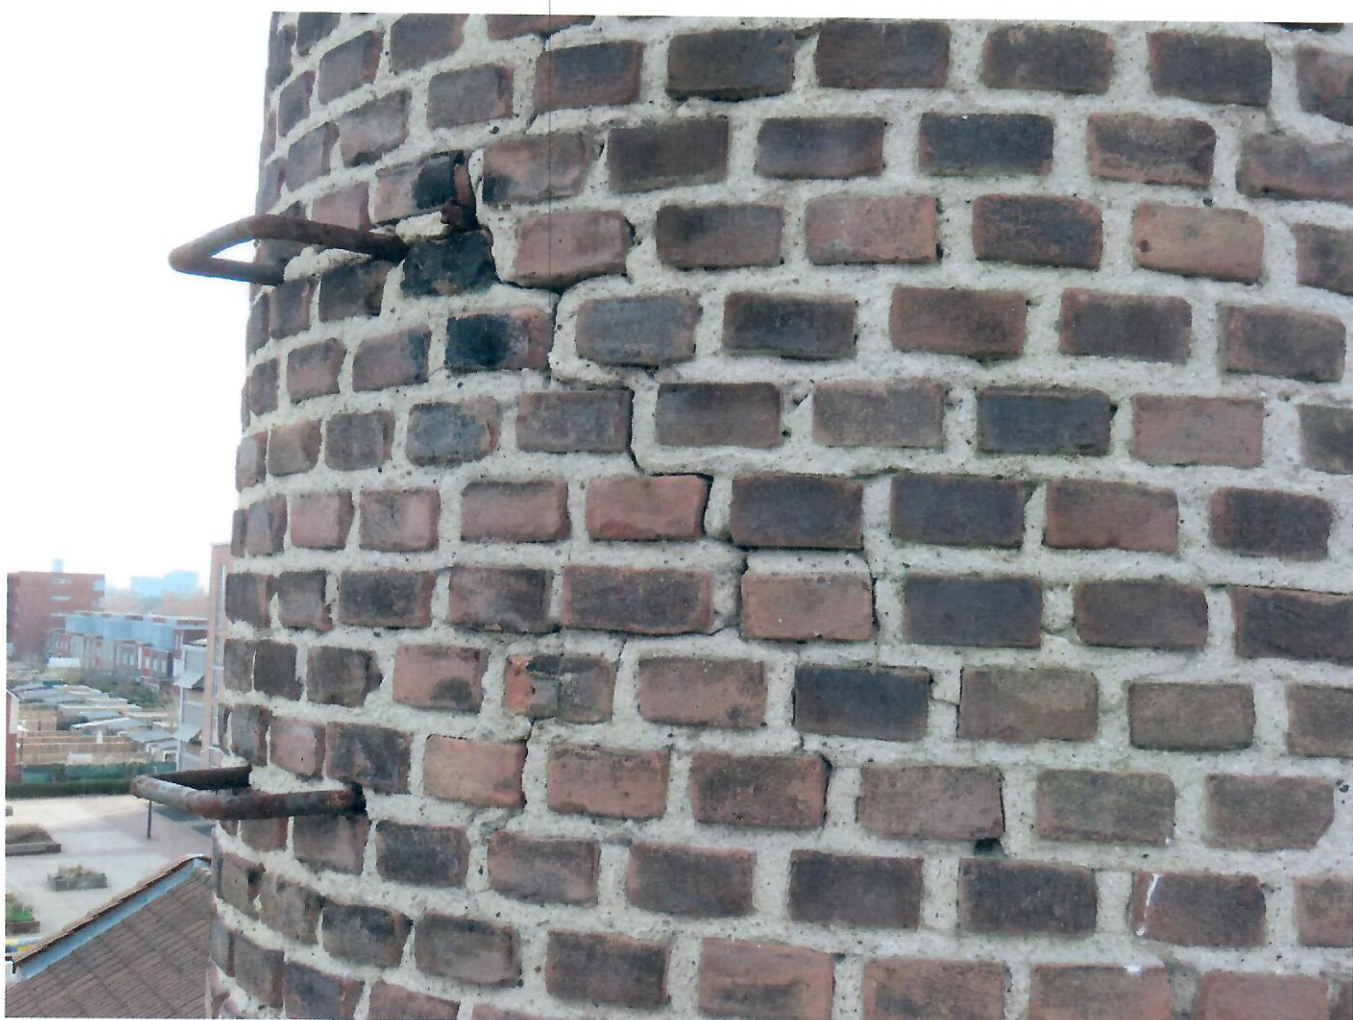
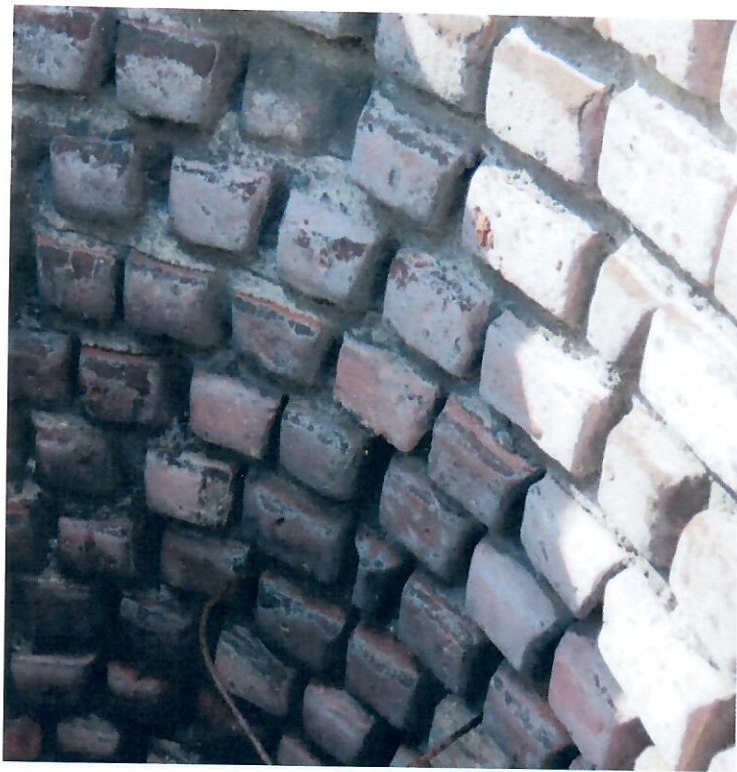
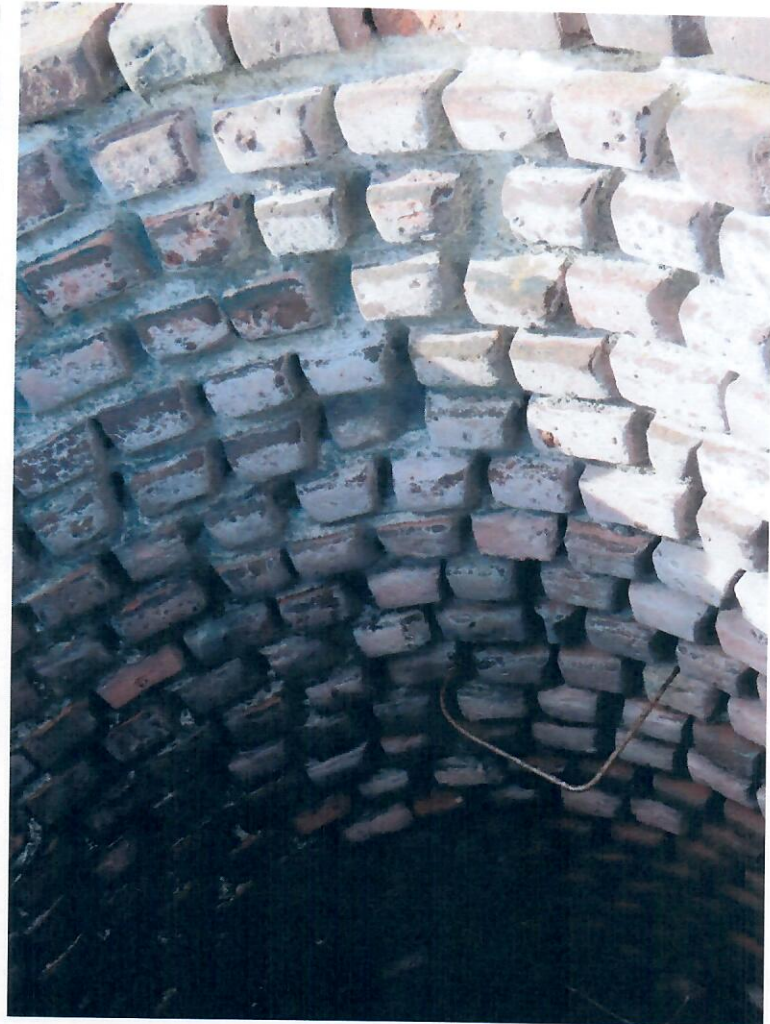
Het inwendig metselwerk is zover als kon worden vastgesteld, aangetast door het proces van zwavelig zuur, waardoor het inwendig metselmortel 6 tot 8 cm diep is aangetast door het proces van zwavelig zuur, een proces die ontstaat doordat de schoorsteen in het verleden is gebruikt voor het afvoeren van zwavelhoudende rookgassen, van olie of kolen stook, deze in het metselwerk geïnfiltreerde zwavel, vormt een zwavelig zuur indien deze in aanraking komt met vocht, die de schelpkalk metselmortel vergipst ( verpoederd ), waardoor diepe voegen in het metselwerk ontstaan.

Ook zijn inwendige de in slechte staat verkeren inwendige stalen klimijzers nog aanwezig, met een minimale materiaal dikte, en in onbetrouwbare staat, en veroorzaken deze door roestvorming aan ingemetselde deel, schade aan het metselwerk.

Inwendig metselwerk is sterk aangetast door het afvoeren zwavelhoudende rookgassen van olie of kolen stook in het verleden, ook de inwendige stalen klimijzers zijn nog in het metselwerk aanwezig.

- \* Na het verwijderen van de schutwand, wordt het inwendige metselwerk met hogedruk gereinigd, waarna het metselwerk wordt geneutraliseerd, waarmee het proces van zwavelig zuur wordt gestopt, tijdens deze werkzaamheden alle binnen klimijzers uit het metselwerk verwijderd, en de diepe voegen platvol gevoegd met een schelpkalk metselmortel, zodat de schoorsteen wederom een goede en gezonde kern verkrijgt, en de schoorsteen voor ons nageslacht wordt behouden.
