## INSPECTIERAPPORT

Betreft Turfmarkt 60 te Gouda

Kenmerk 2017218207

Een visuele inspectie is uitgevoerd naar de werkzaamheden aan de stabilisatie voorzieningen.

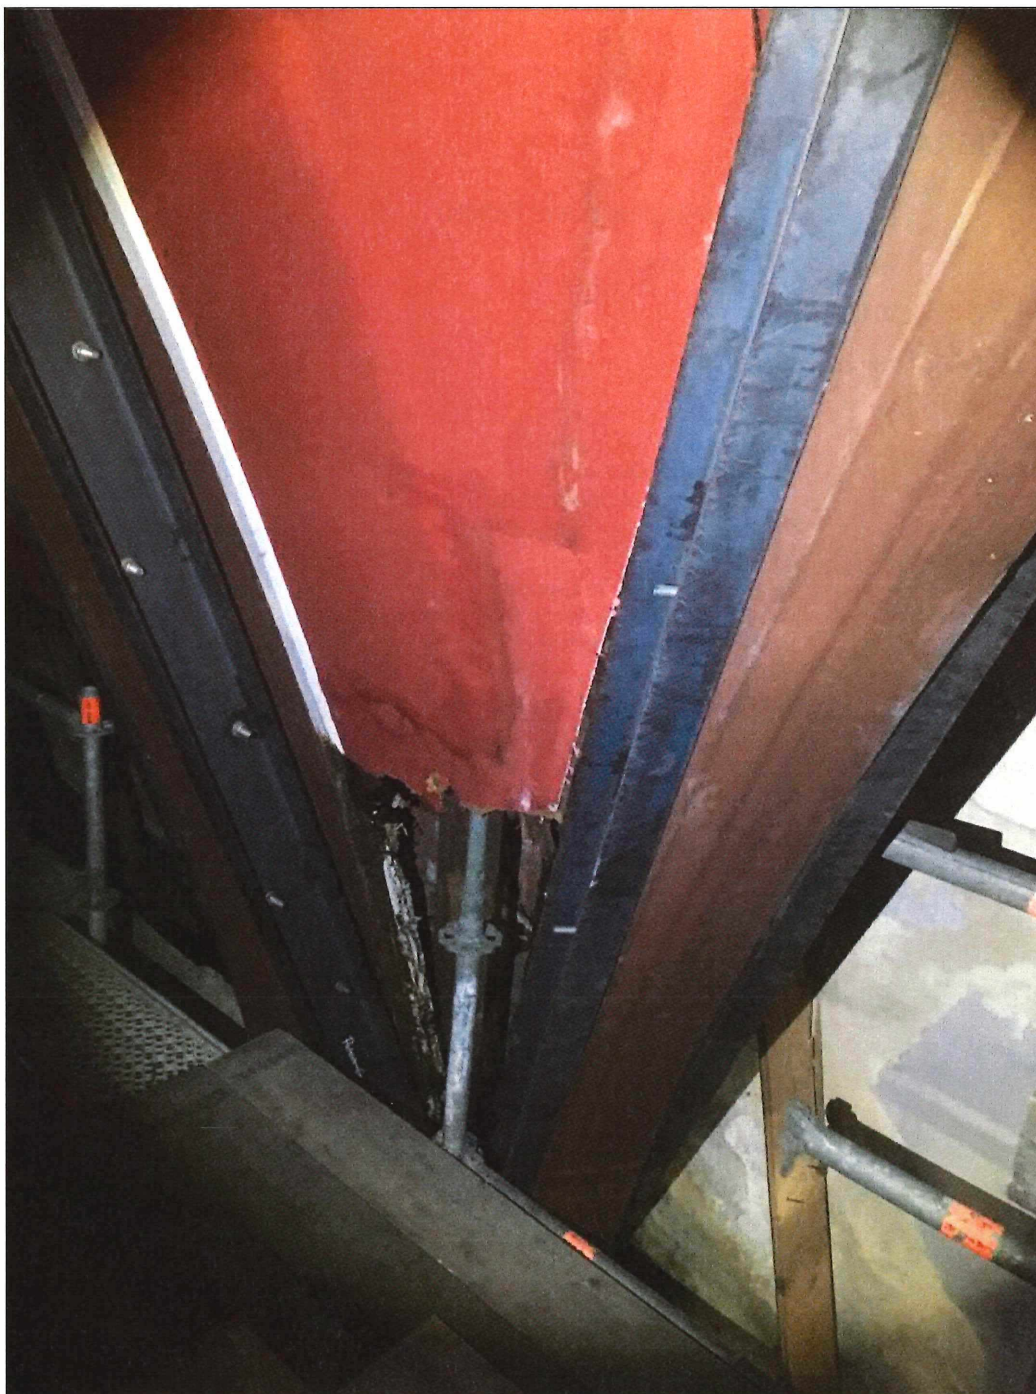
Foto 1985 onderzijde spant met UNP profielen

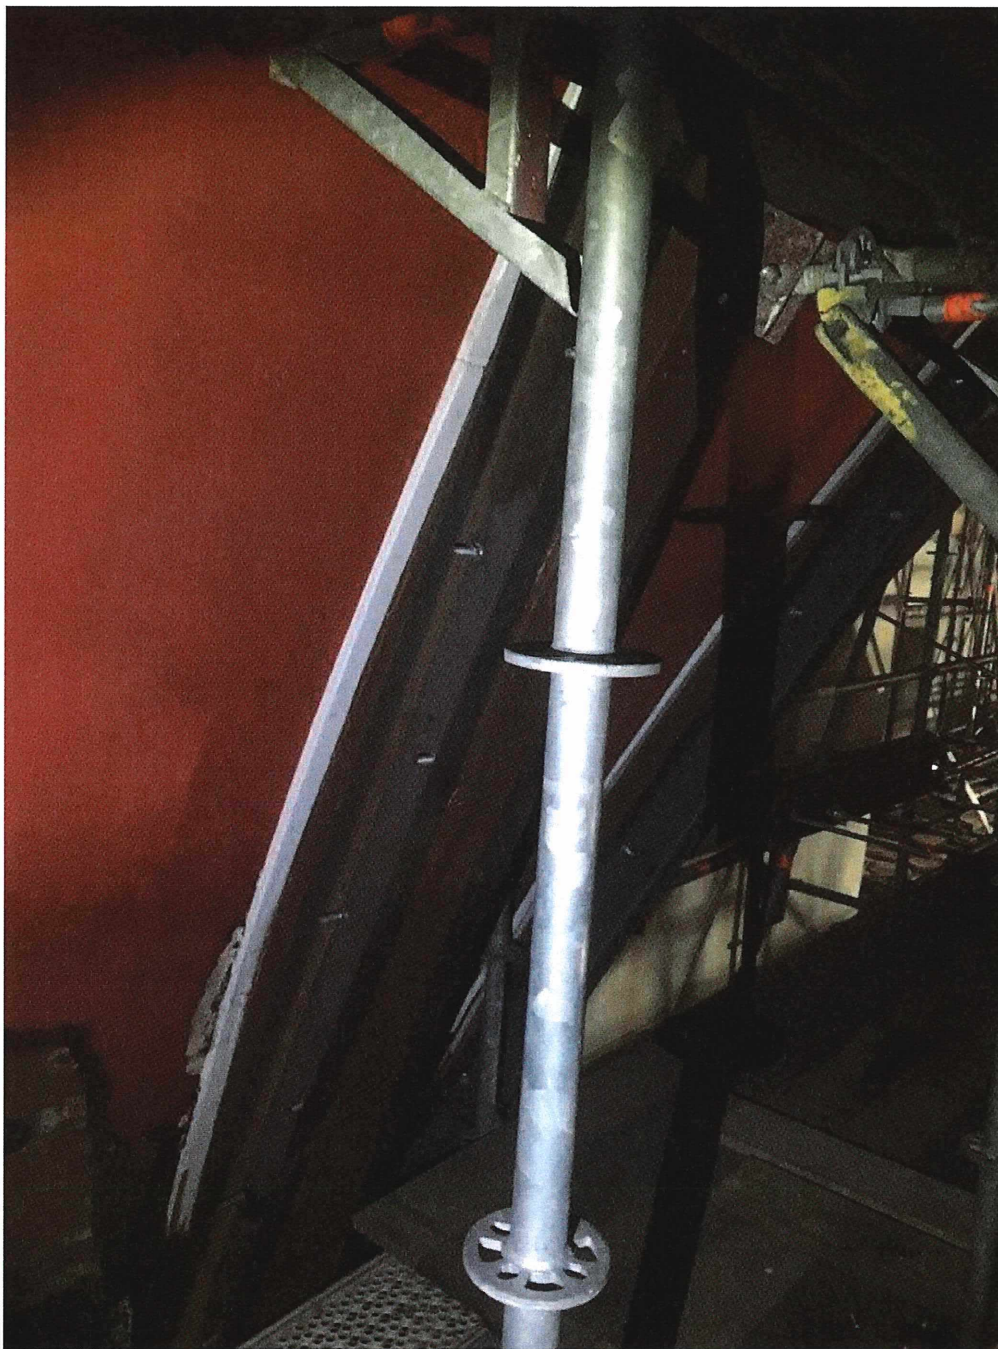
Foto 1986 onderzijde spant met UNP profielen

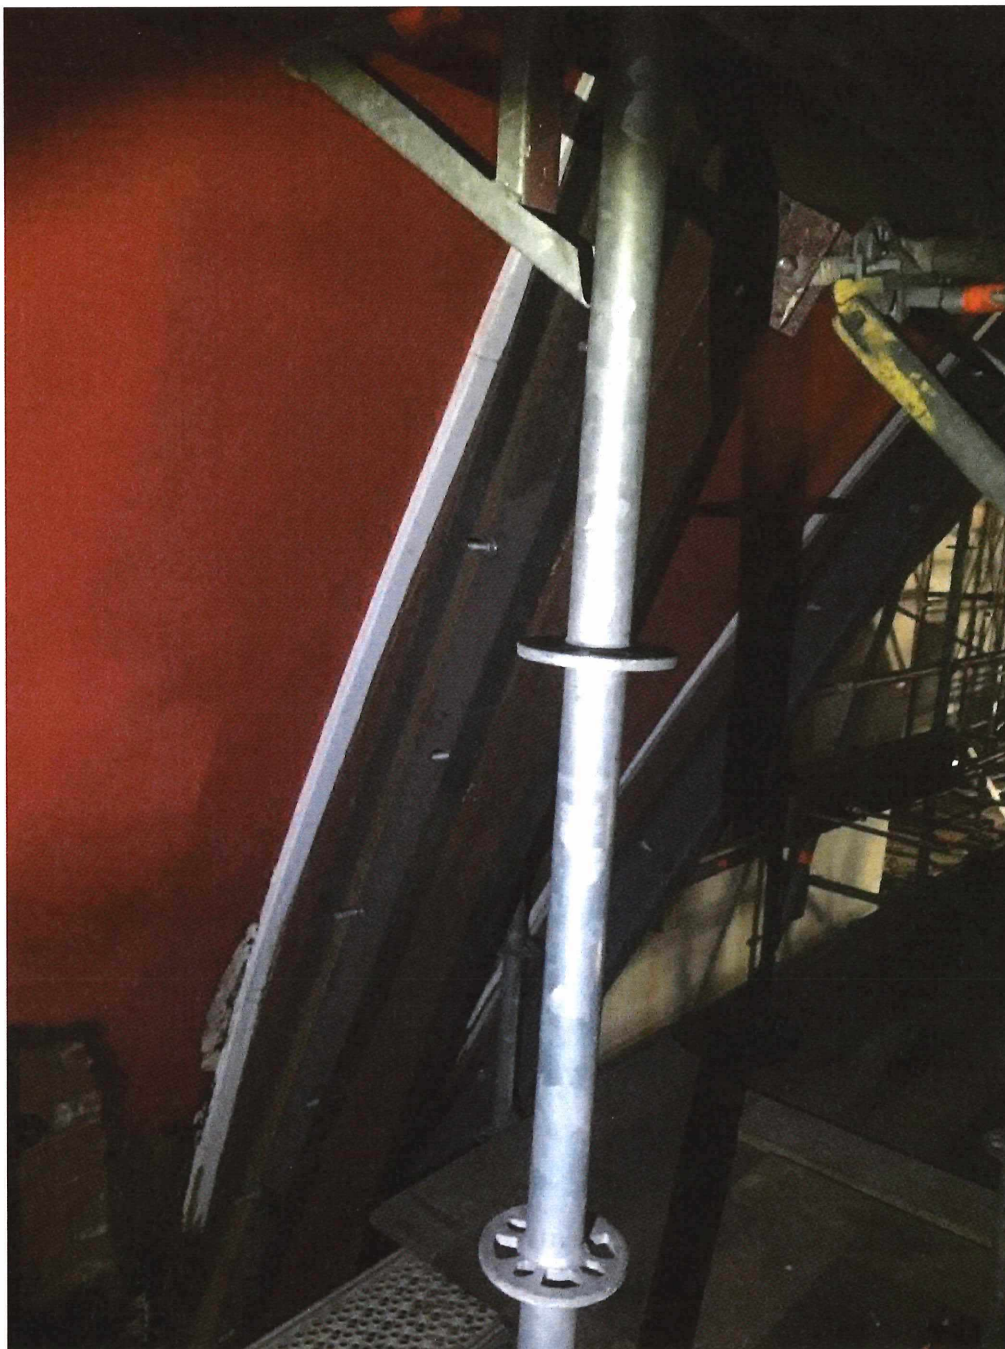
Foto 1987 onderzijde spant met UNP profielen

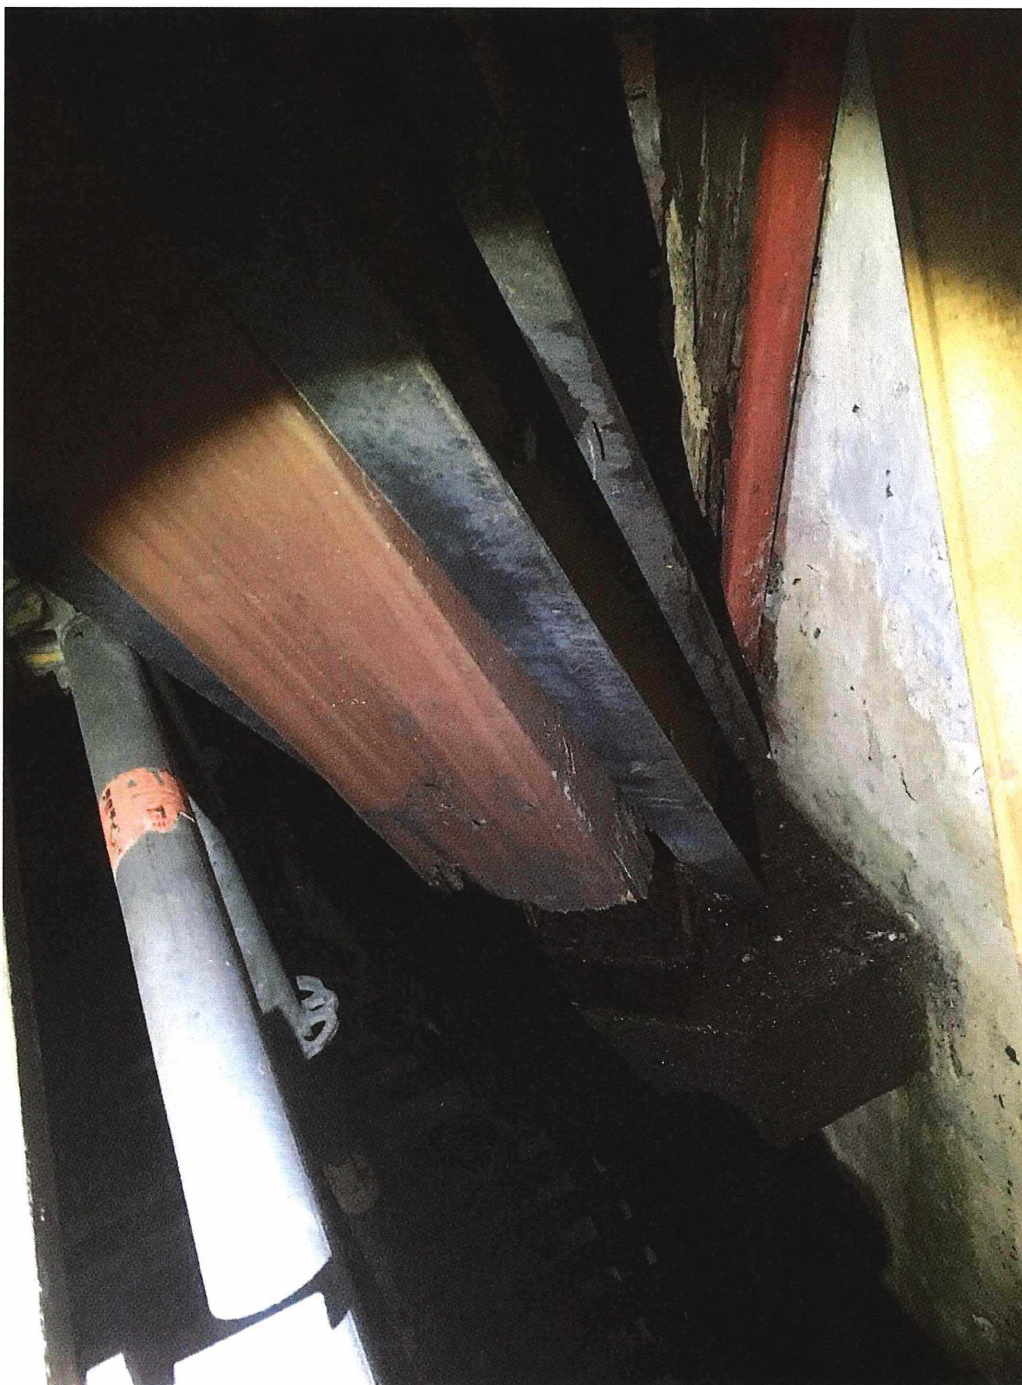
Foto 1989 onderzijde spant op ingebouwd vast steunpunt met UNP profielen

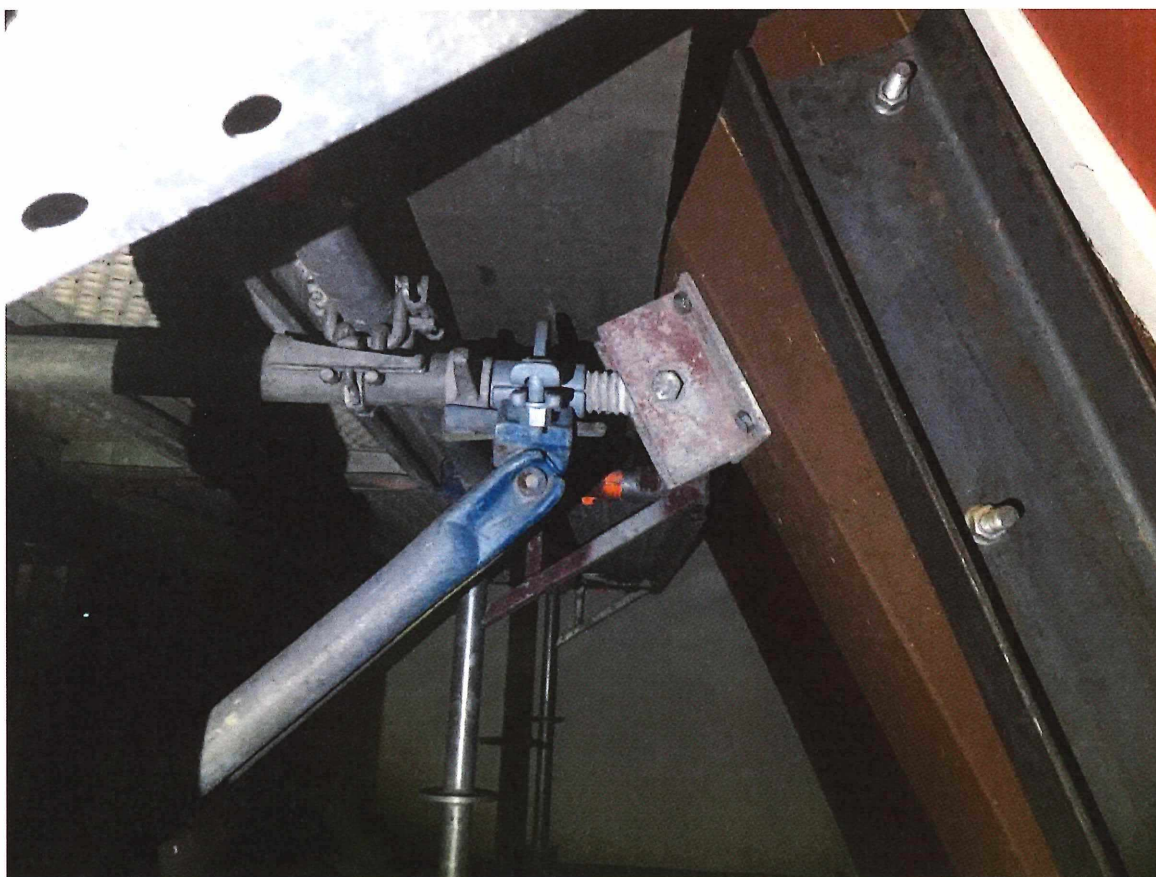
Foto 1990 spant halverwege kap bovenzijde UNP profiel- bevestiging steiger

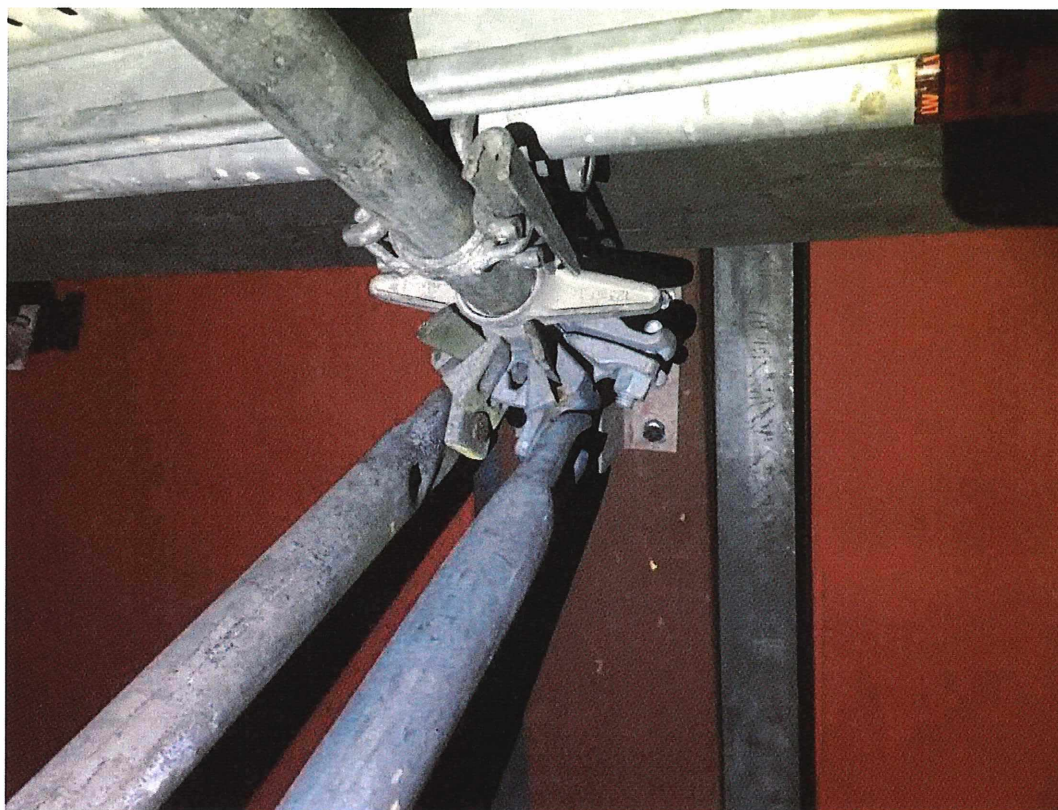
Foto 1991 spant halverwege kap bovenzijde UNP profiel- bevestiging steiger

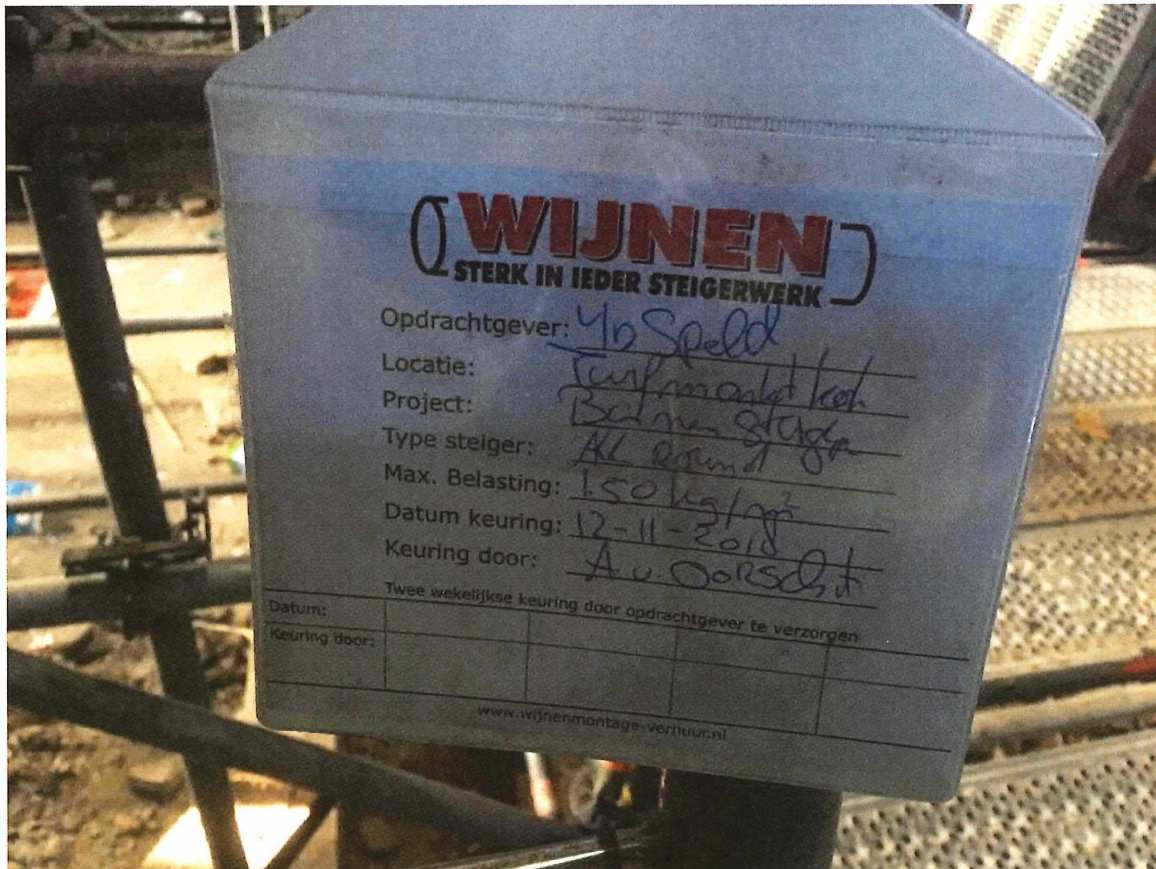
foto 1993 beoordeling Wijnen steiger binnenzijde 12-11-2018

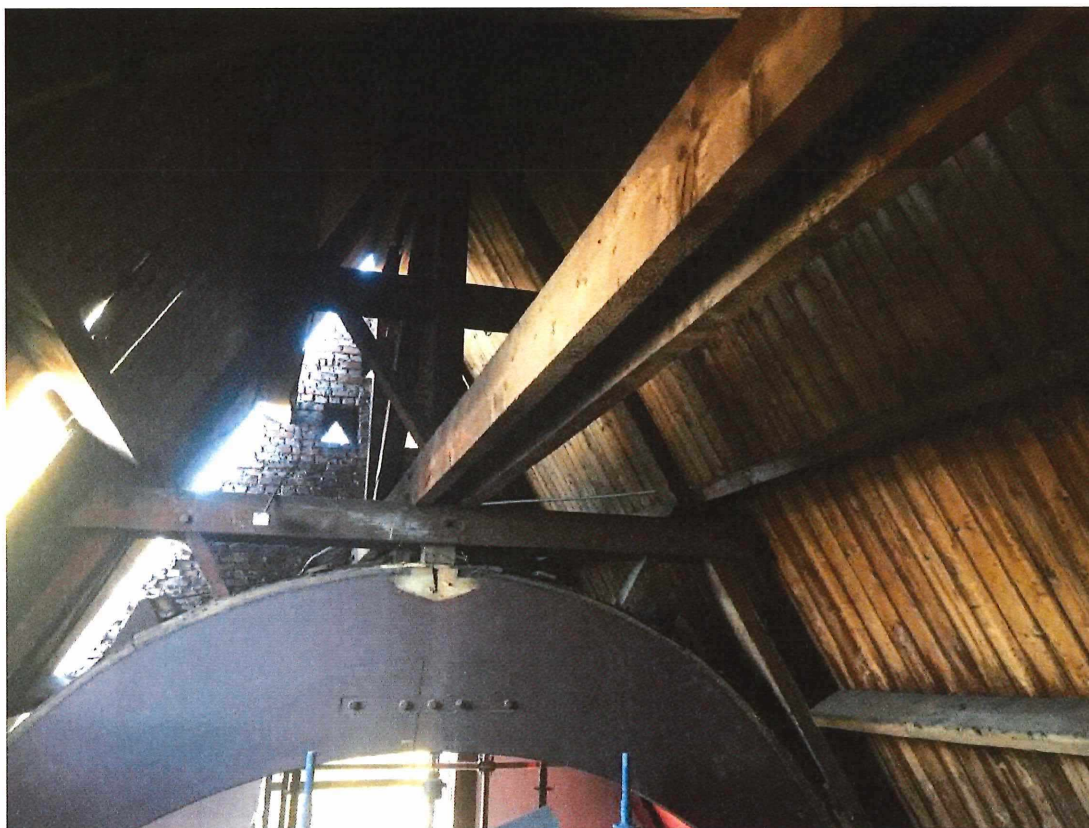
foto 1994 bovenzijde kap boven spantboog

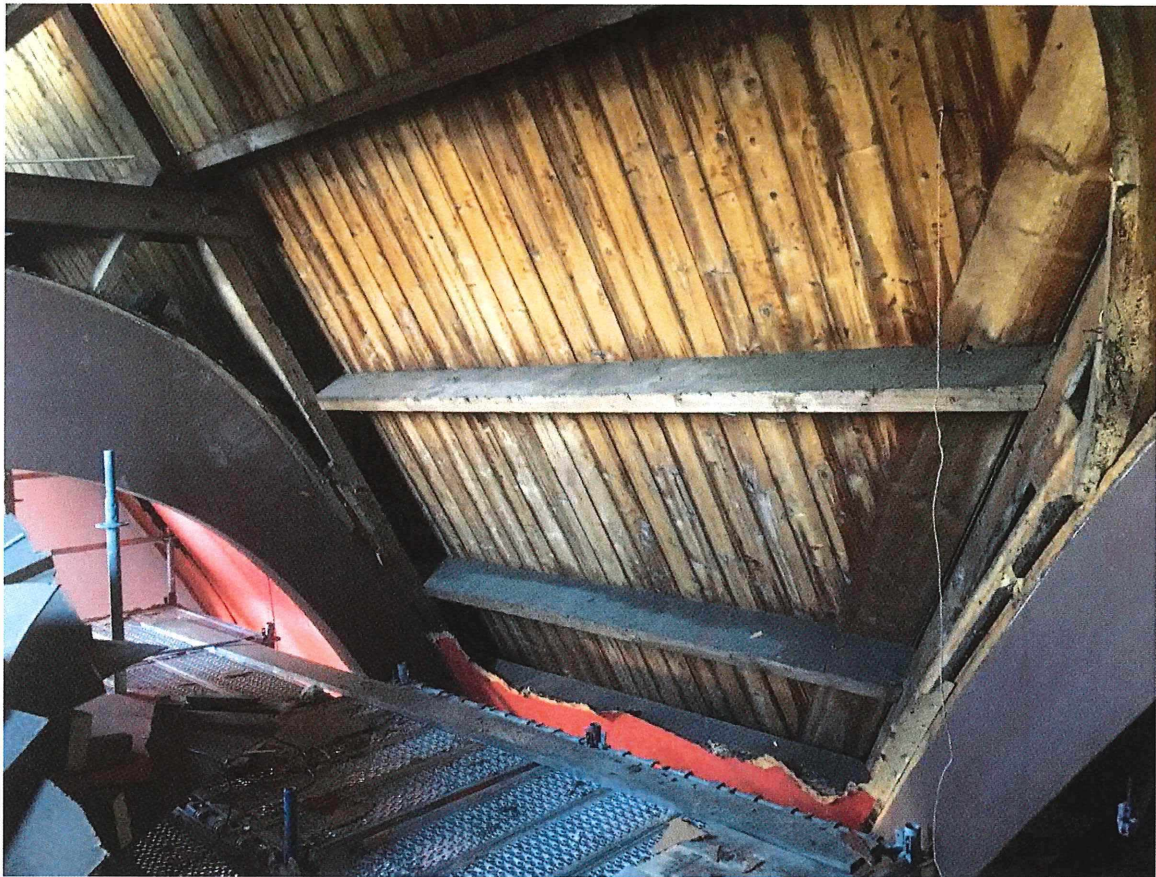
foto 1995 vervolg foto 1994 bovenzijde kap boven spantboog

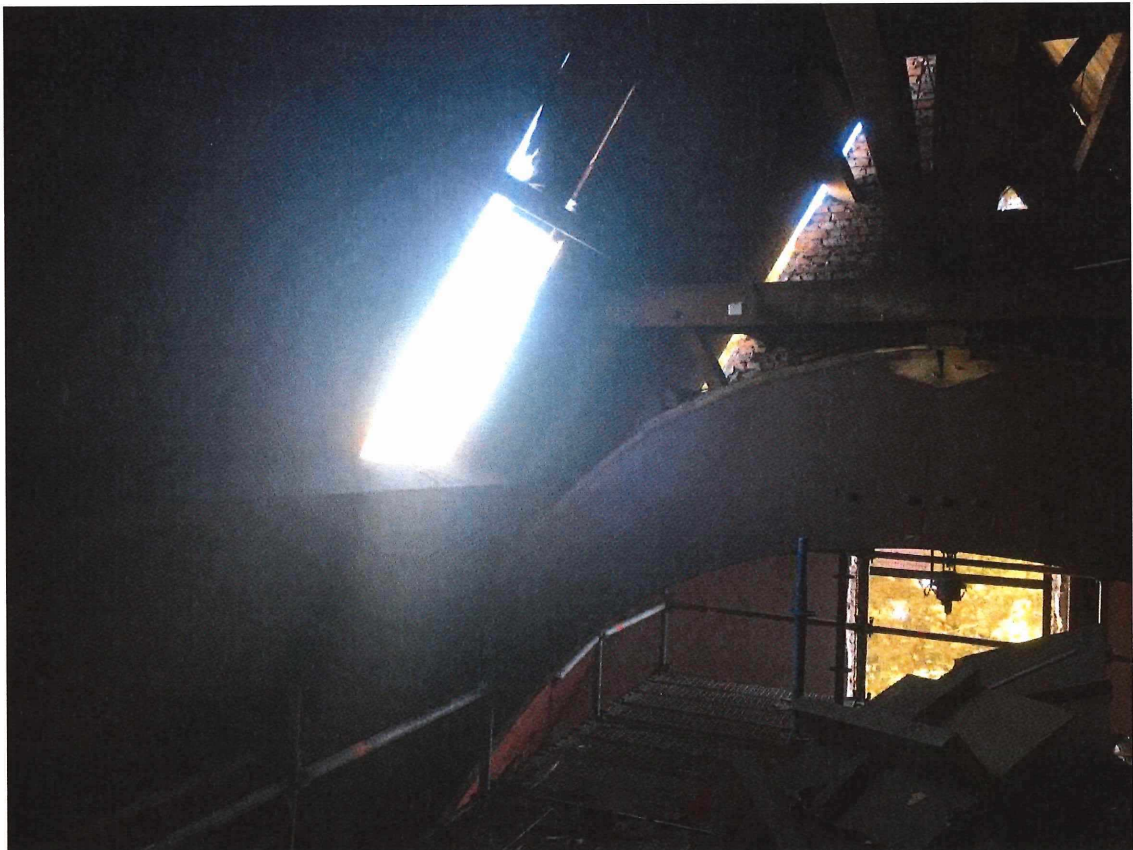
Foto 1996 bovenzijde kap boven spantboog

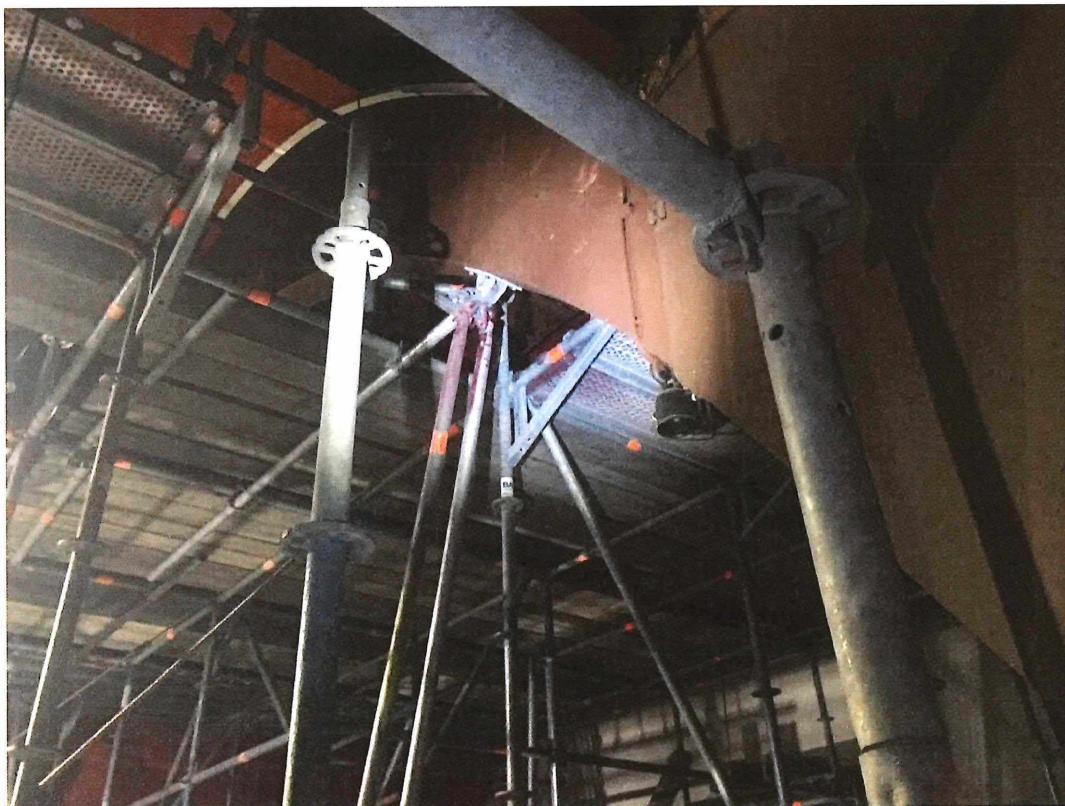
Foto 1997 onderzijde spantboog en ondersteuning door steiger

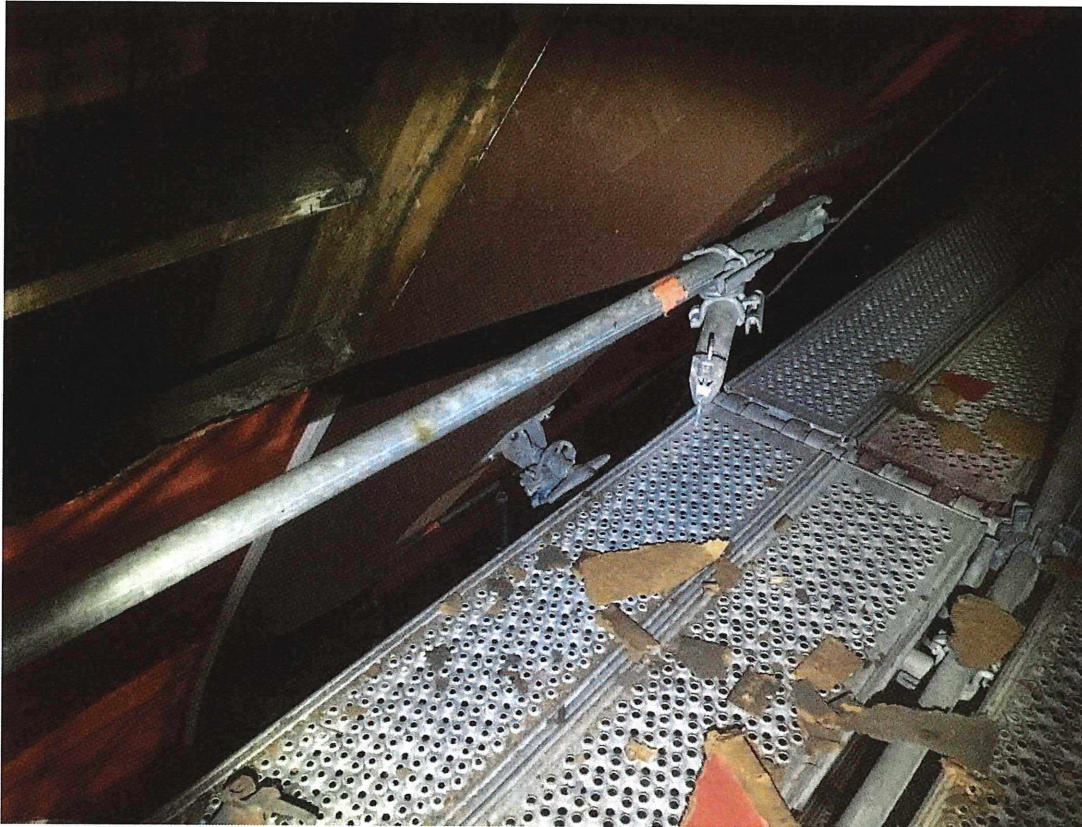
Foto 1998 ondersteuning door steiger van spantboog (bovenzijde steiger halverwege kap)

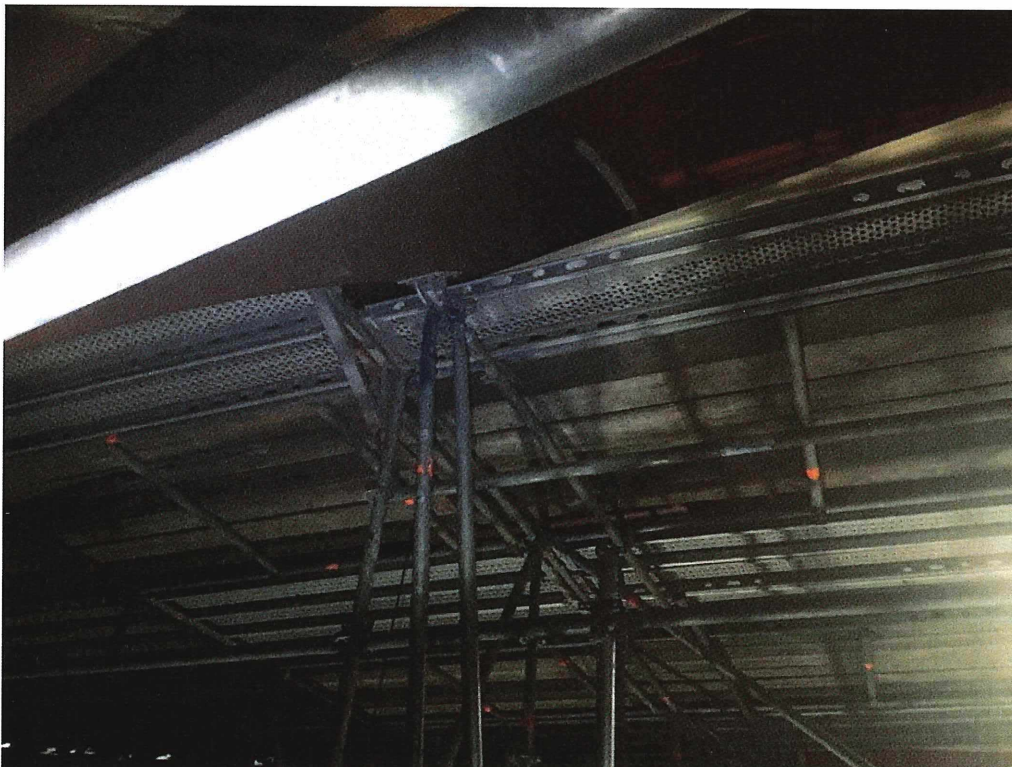
Foto 1999 ondersteuning door steiger van spantboog (onderzijde steiger halverwege kap)

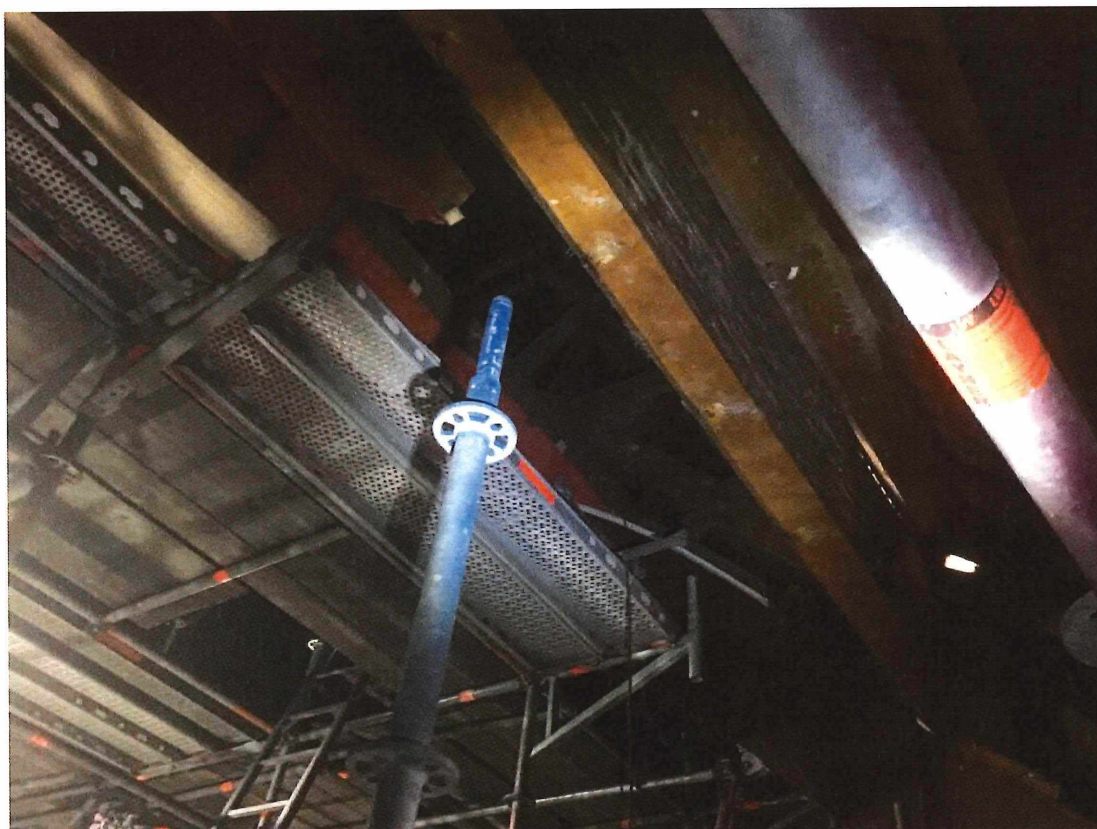
Foto 2001 ondersteuning door steiger van spantboog (onderzijde steiger halverwege kap)

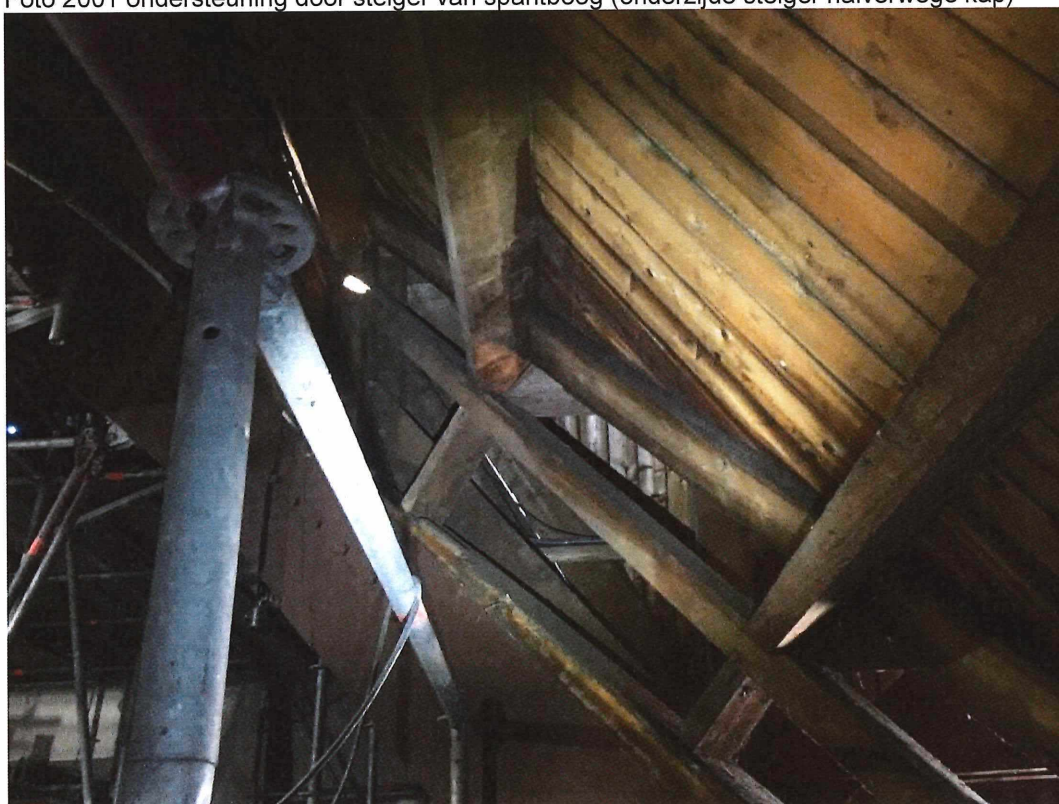
Foto 2002 halverwege kap

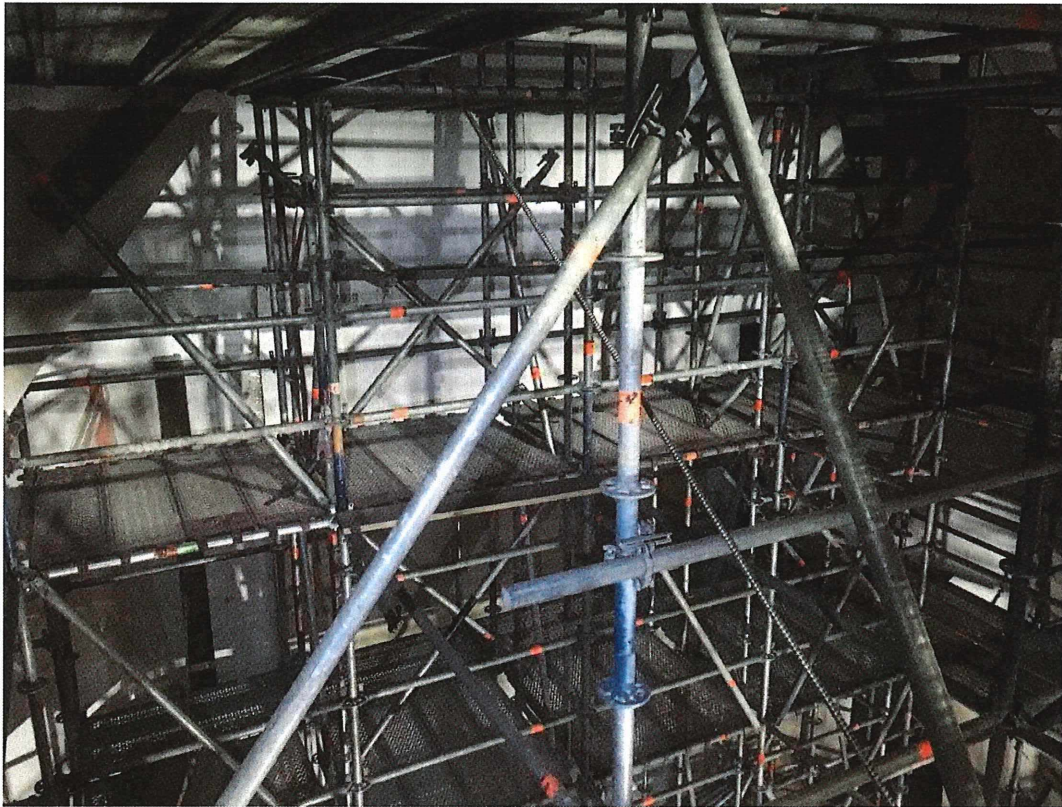
Foto 2003 steigerwerk met trekstang

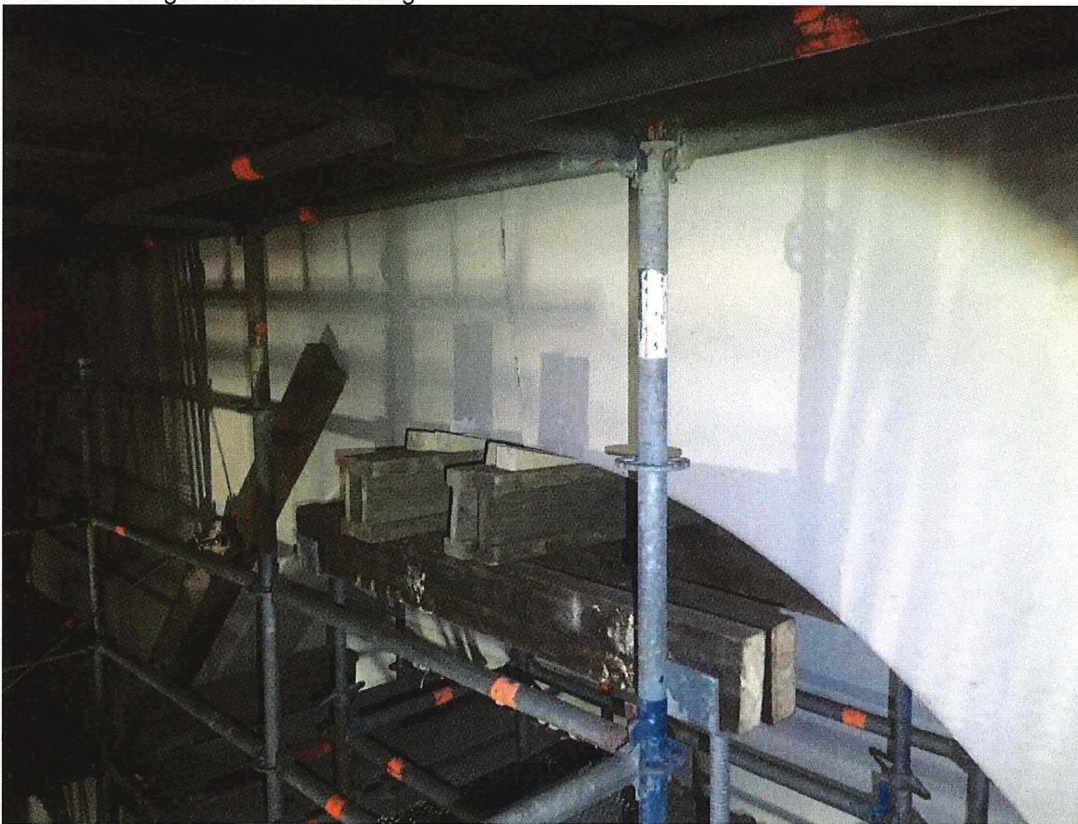
Foto 2004 ondersteuning boog

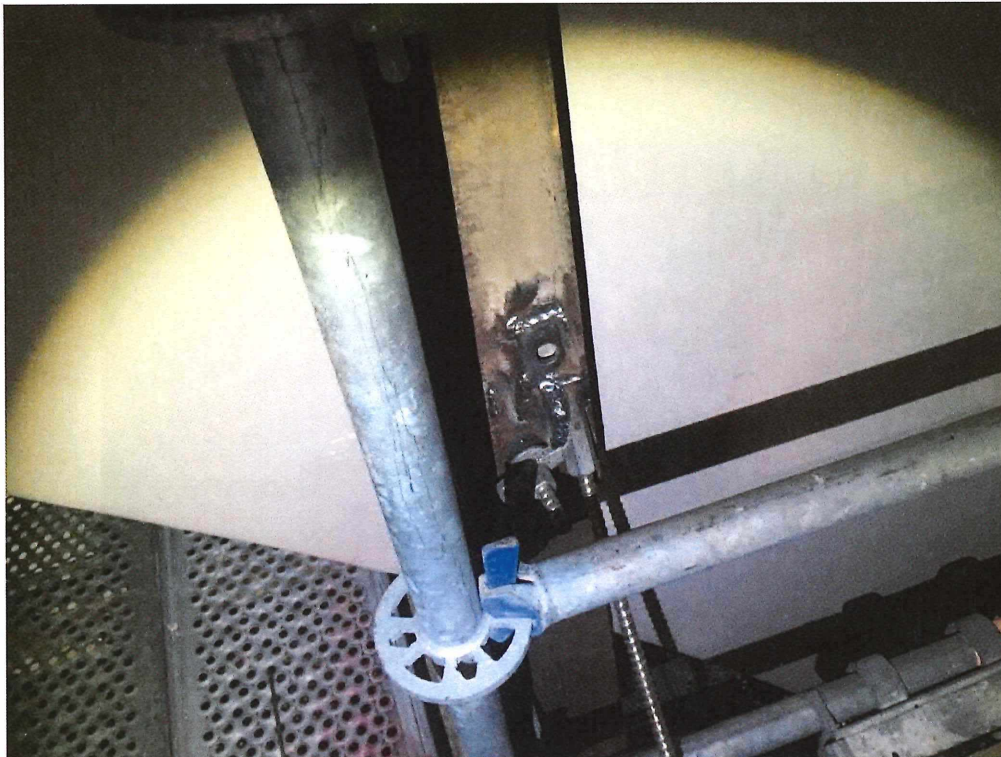
Foto 2005 profiel met bevestigingspunt trekstang

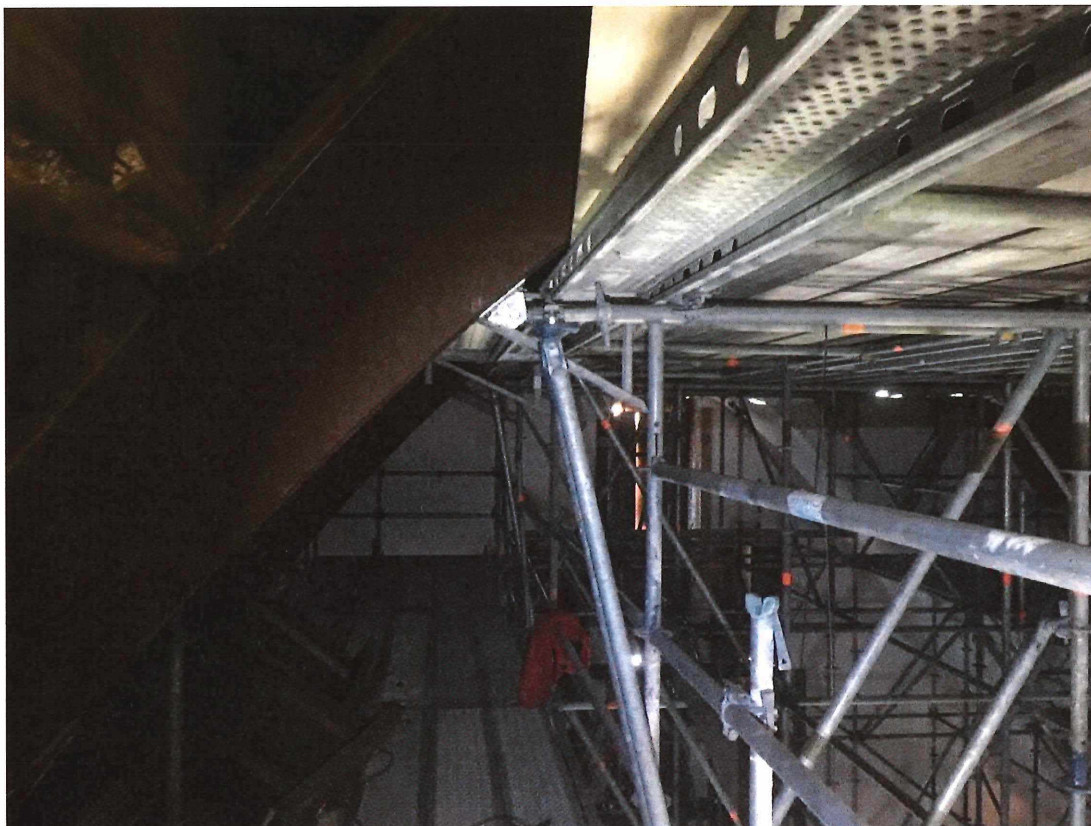
Foto 2006 ondersteuning steiger halverwege kap

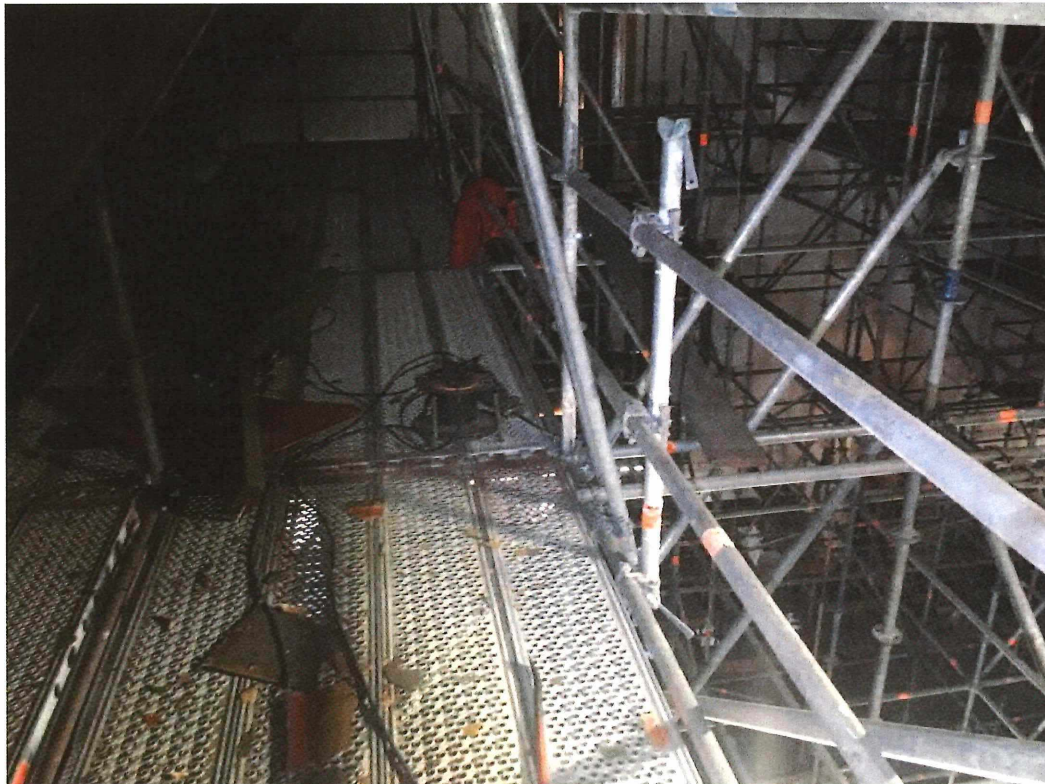
Foto 2007 steigerconstructie halverwege kap

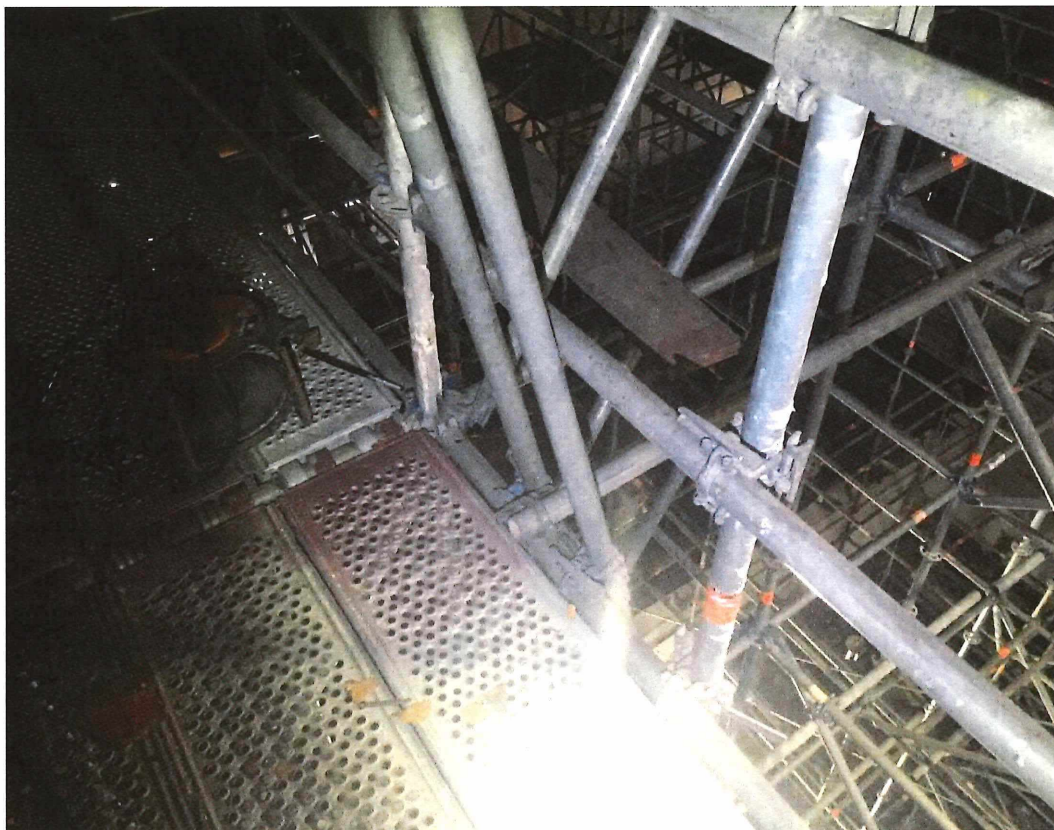
Foto 2008 gelijk aan foto 2009 steigerconstructie halverwege kap

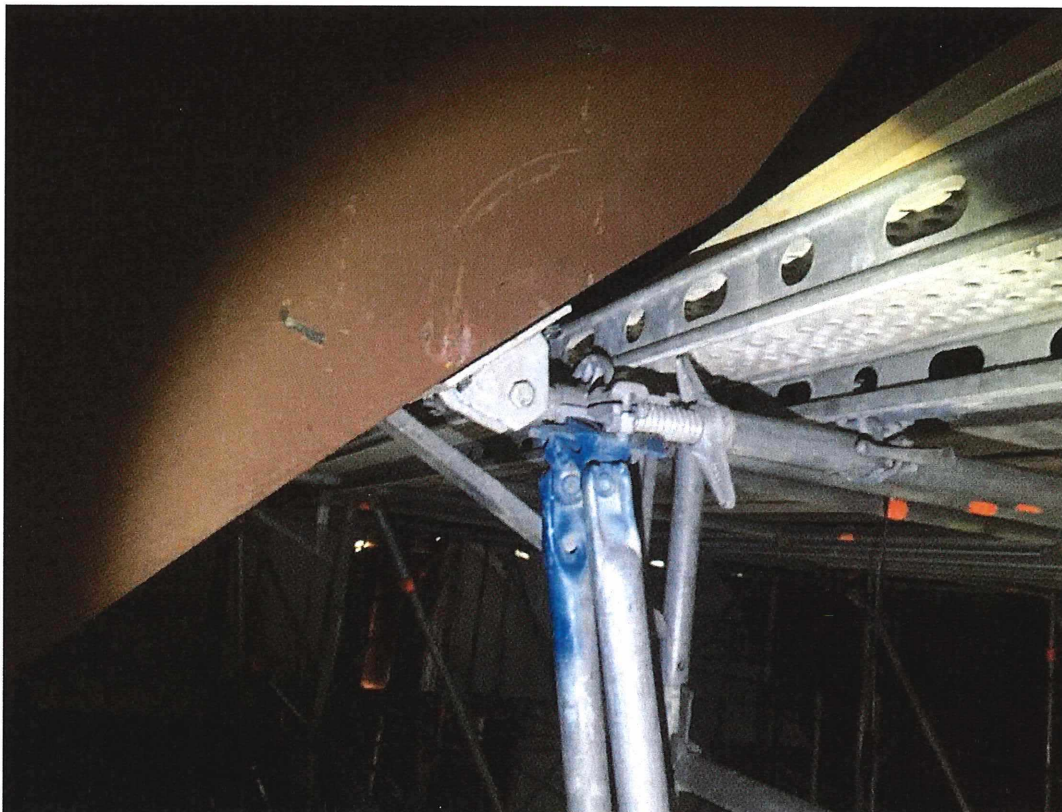
Foto 2010 ondersteuning door steiger van spantboog (steiger halverwege kap)

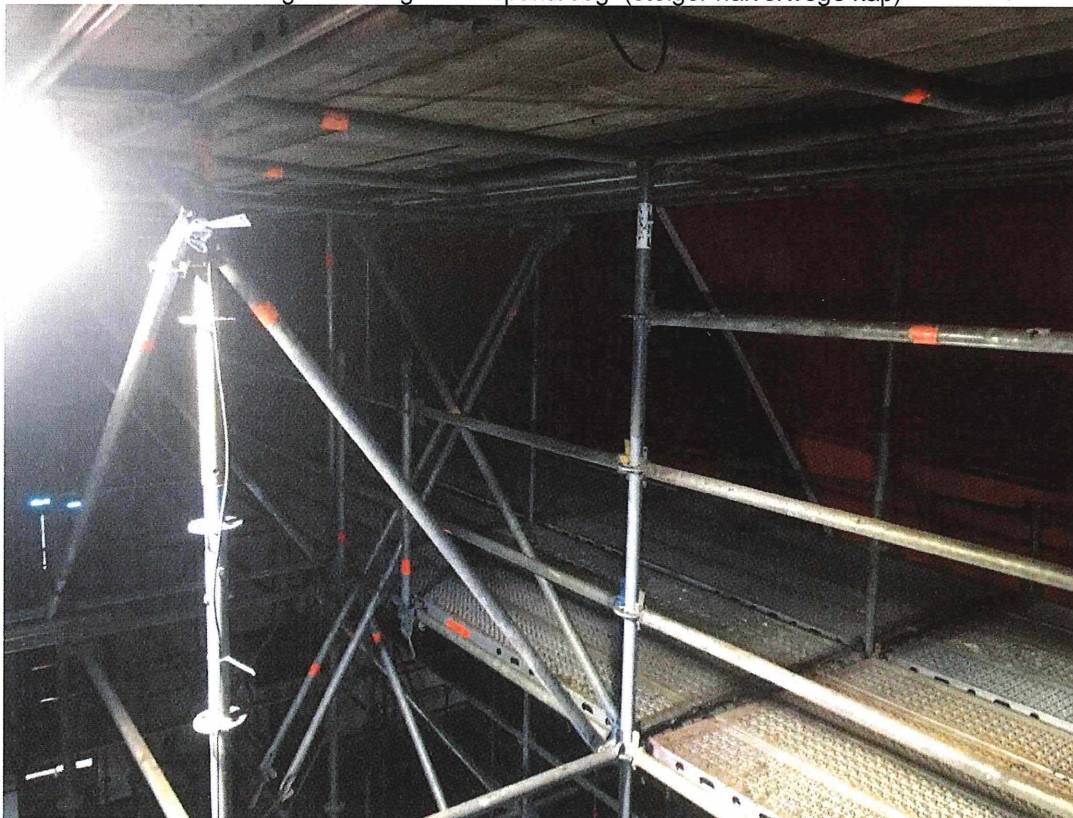
Foto 2011 ondersteuning door steiger van spantboog (schoren richting ondergrond)
