## INSPECTIERAPPORT

Betreft Turfmarkt 60 te Gouda

Kenmerk 2017218207

Een visuele inspectie is uitgevoerd naar de werkzaamheden aan de stabilisatie voorzieningen.

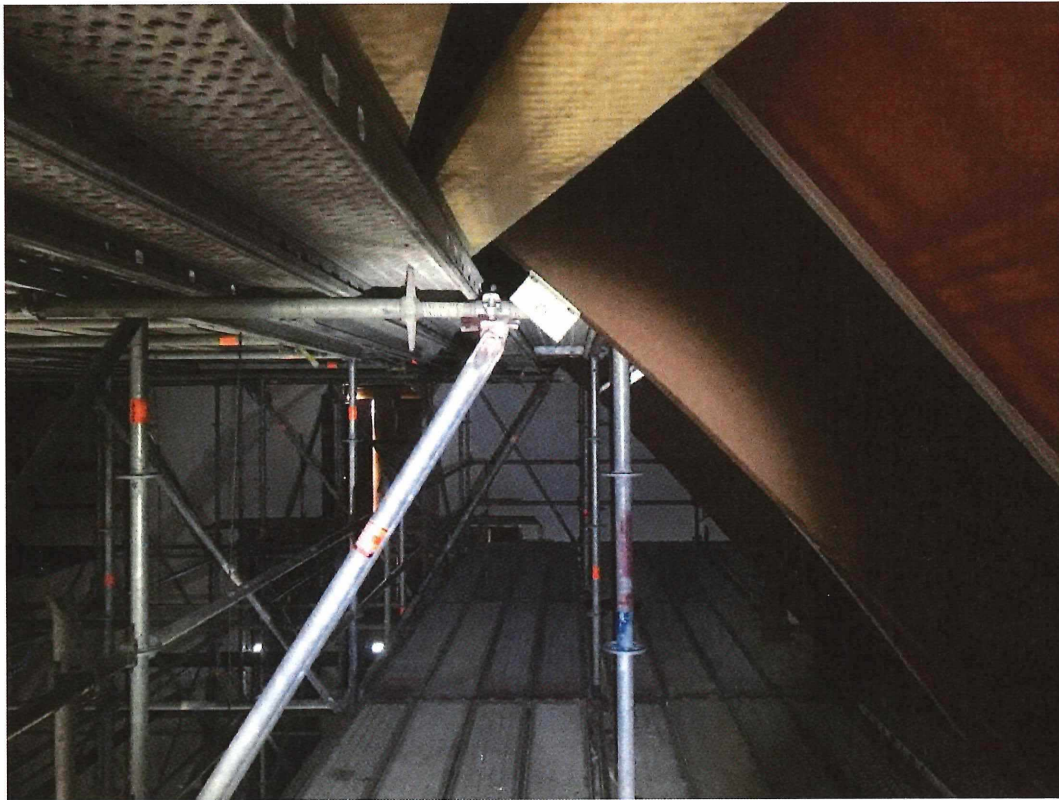
Foto 2012 gelijk aan foto 2013 ondersteuning steiger van spantboog  
(bovenzijde steiger halverwege kap)

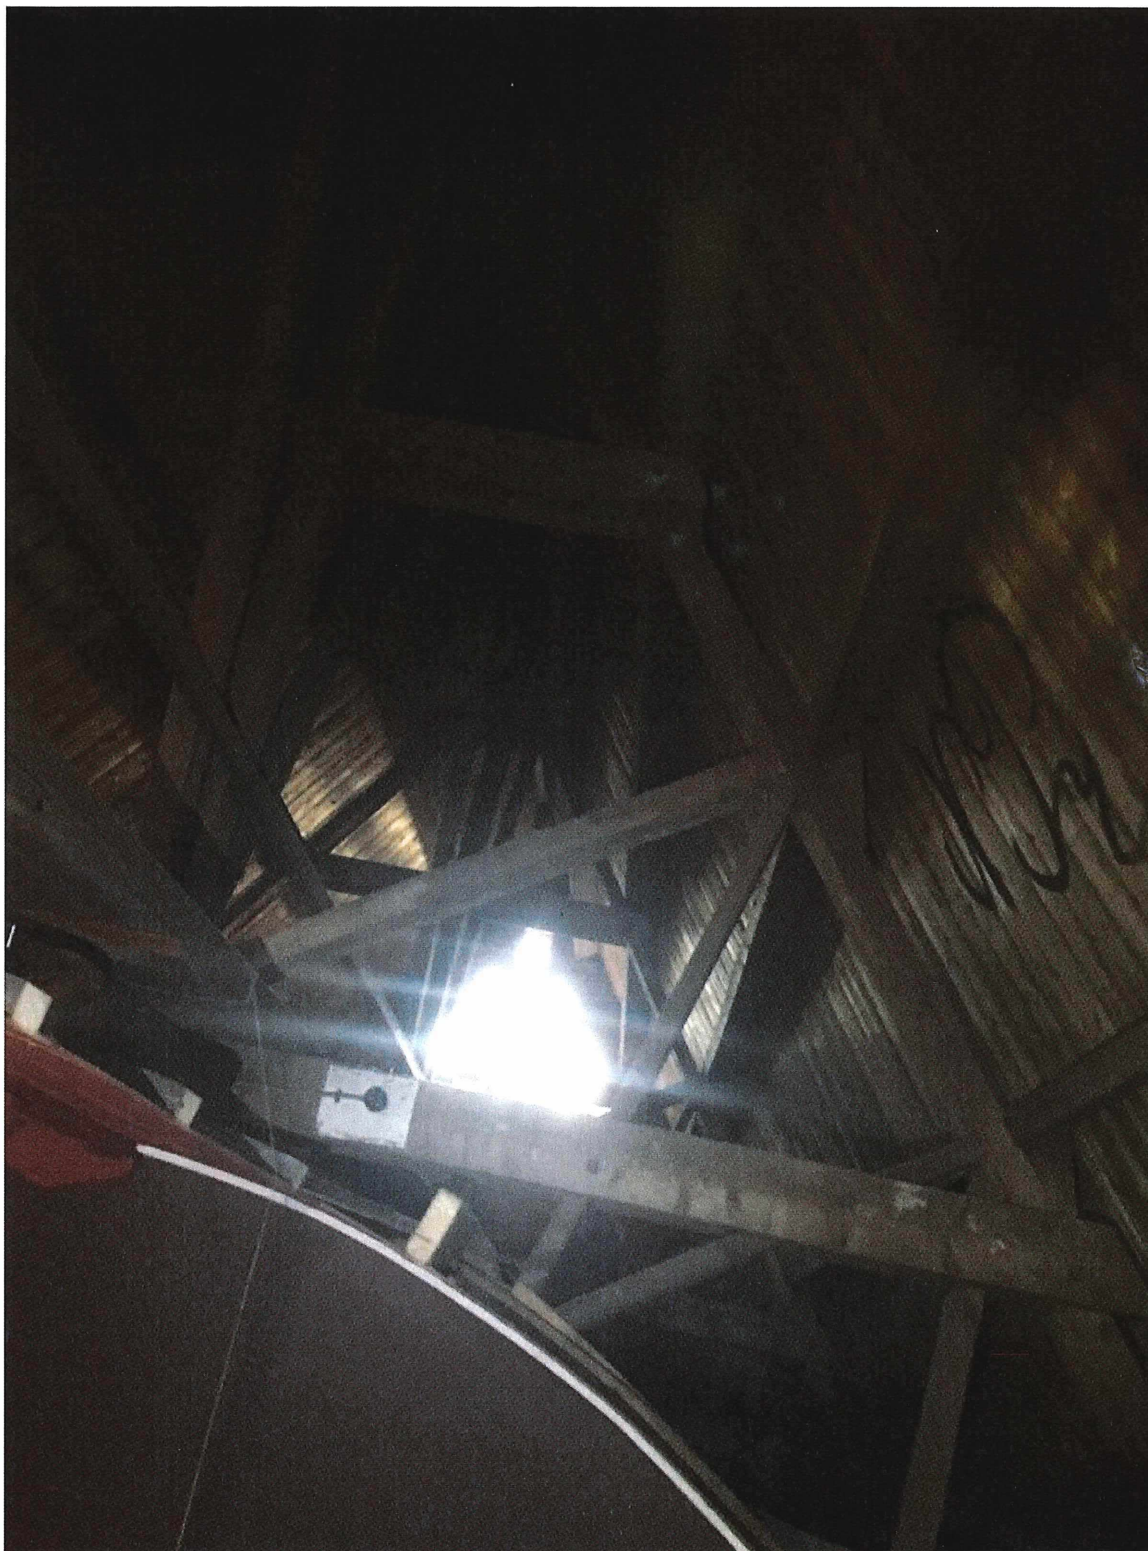
Foto 2014 kapconstructie boven spantboog

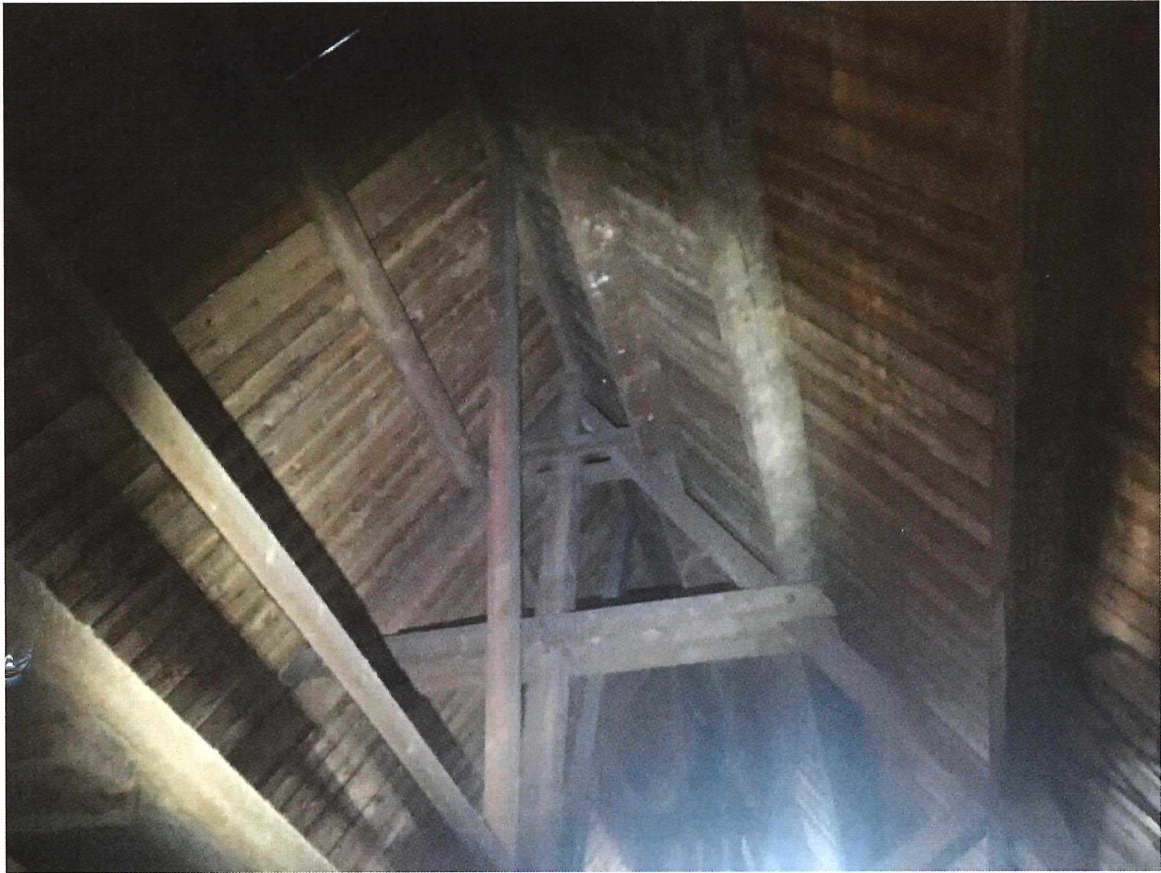
Foto 2015 kapconstructie boven spantboog ( vervolg van foto 2014 bovenin nok)

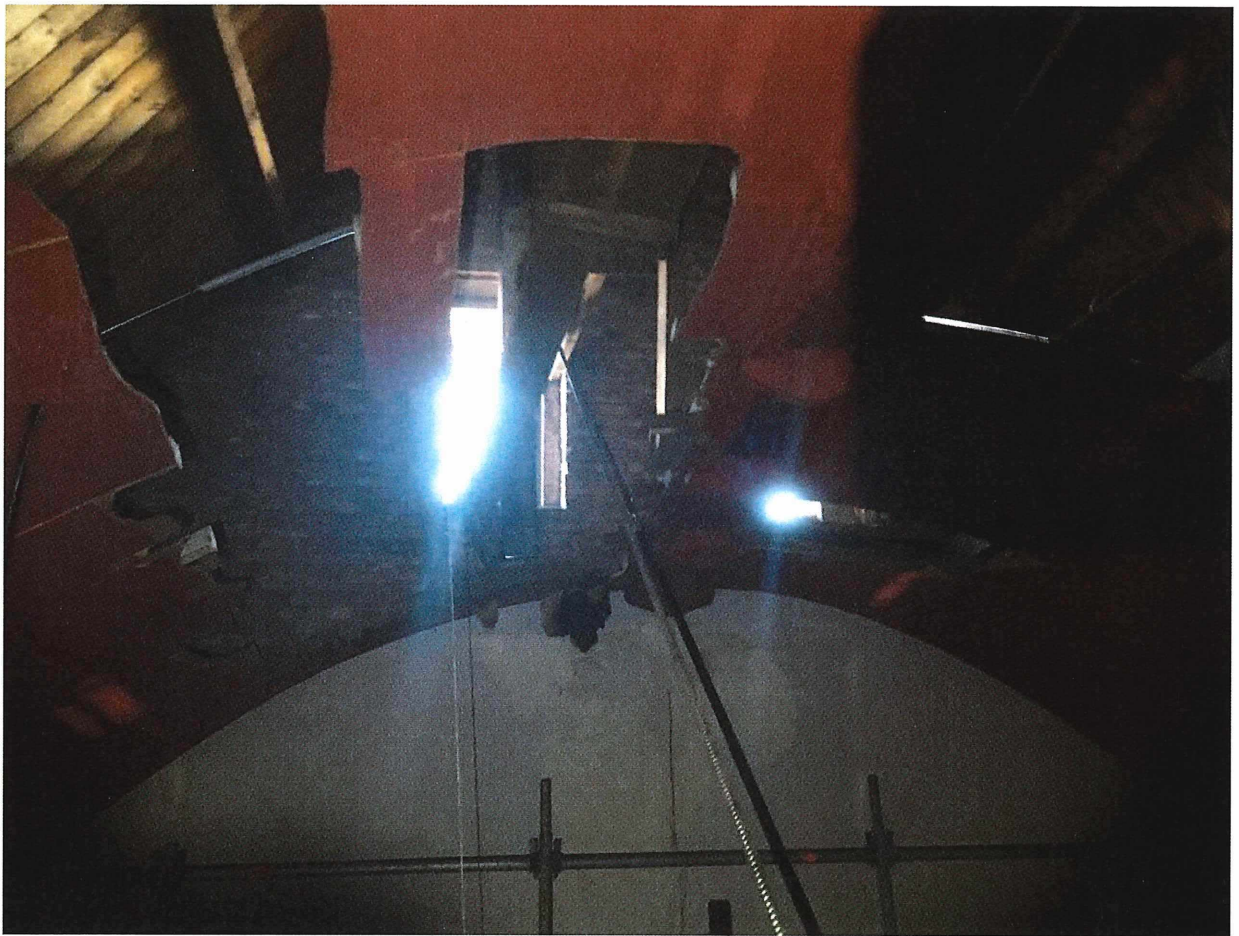
Foto 2016 trekstang vanaf buitengevel

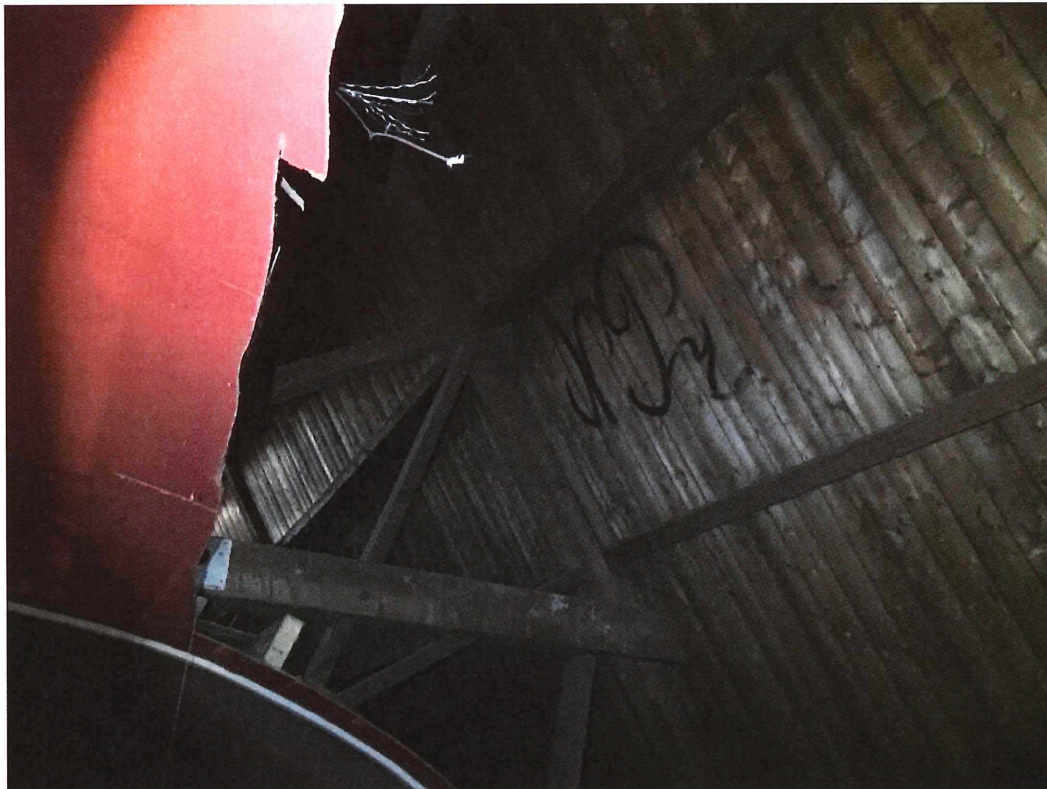
Foto 2017 kapconstructie boven spantboog

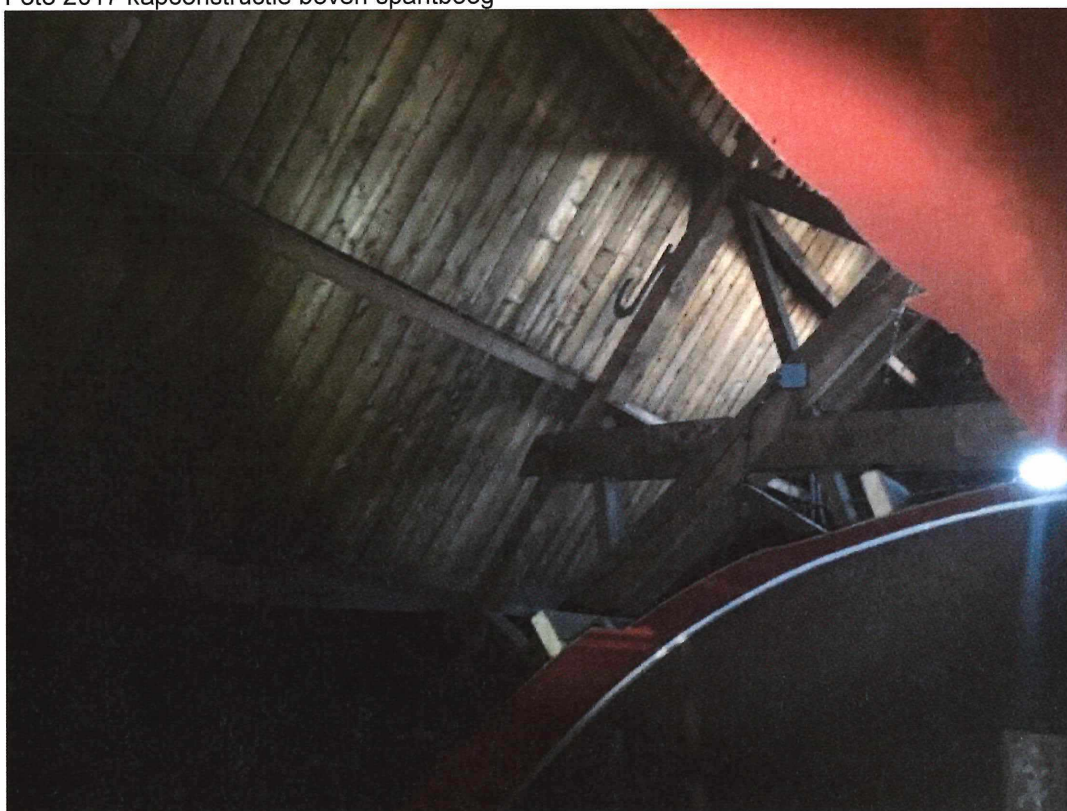
Foto 2018 kapconstructie boven spantboog

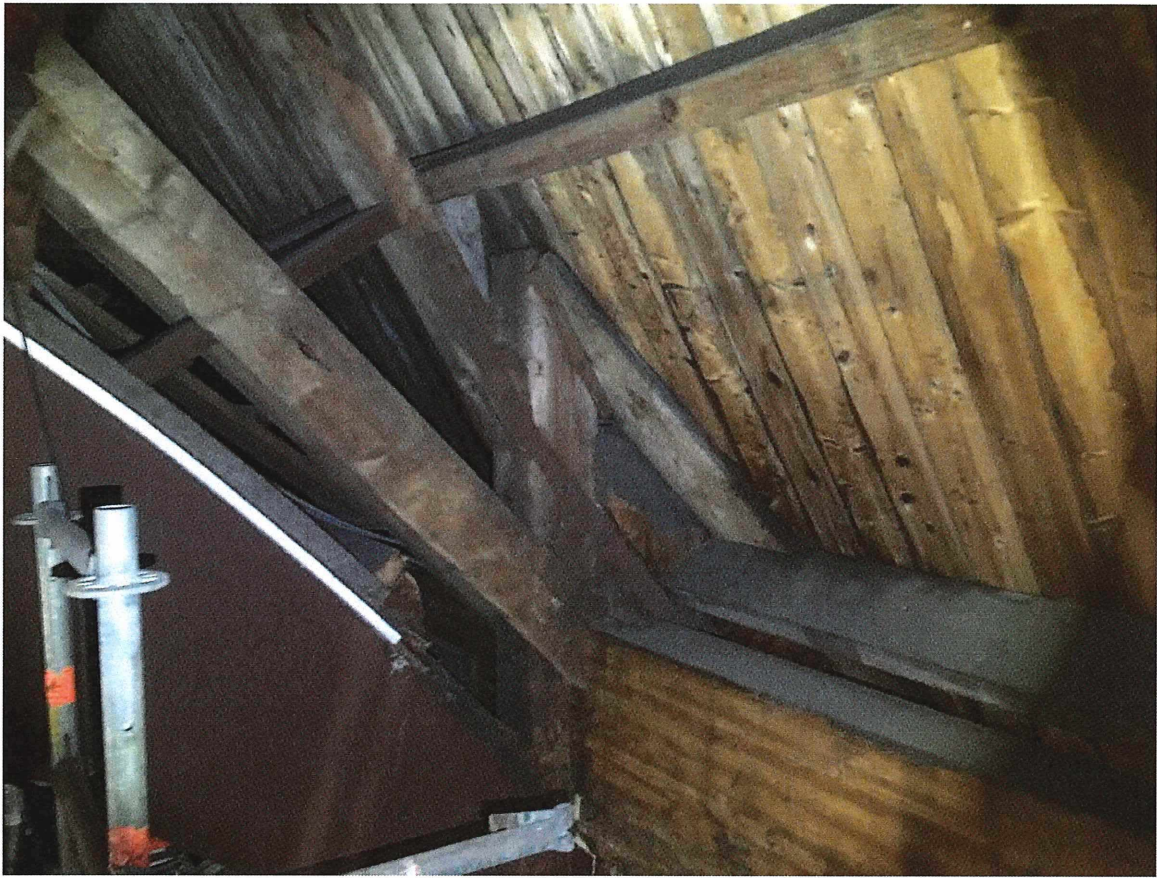
Foto 2019 gelijk aan foto 2020 kapconstructie richting bovenzijde spantboog

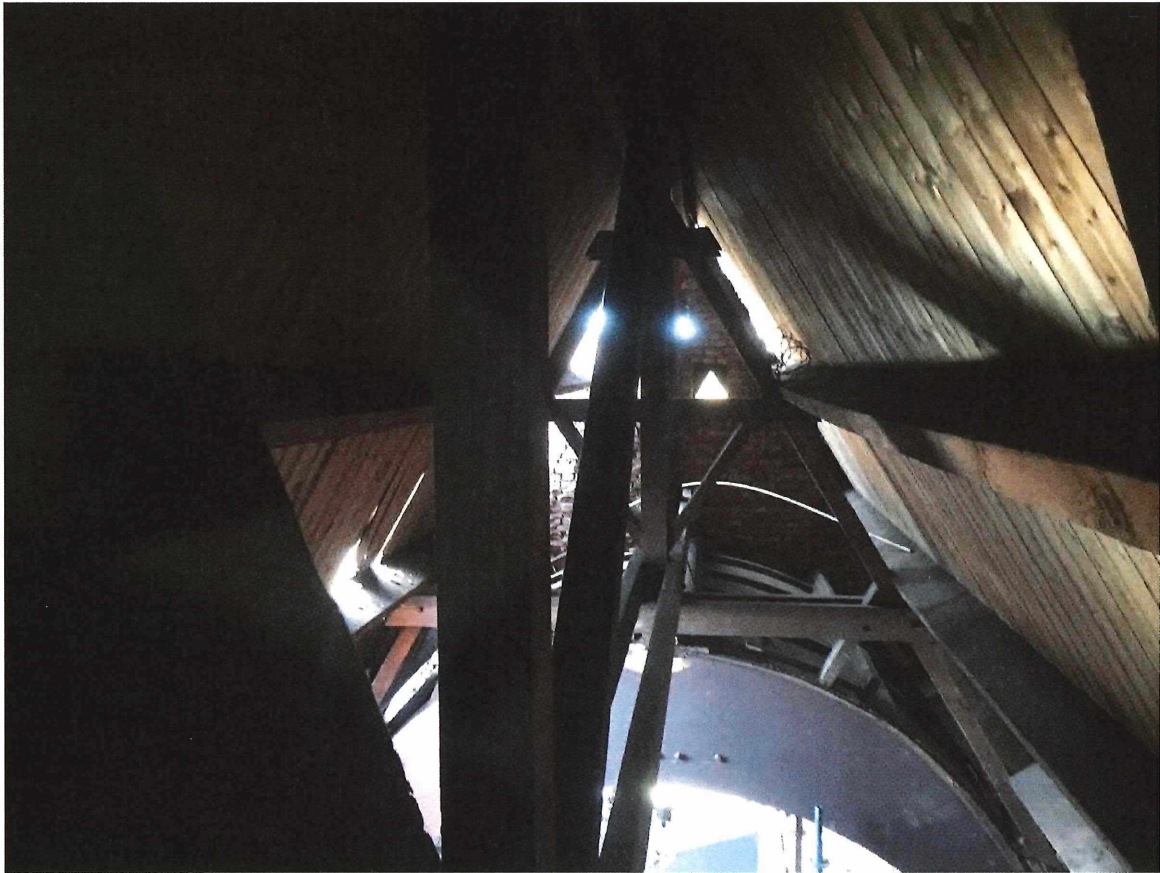
Foto 2021 kapconstructie boven spantboog

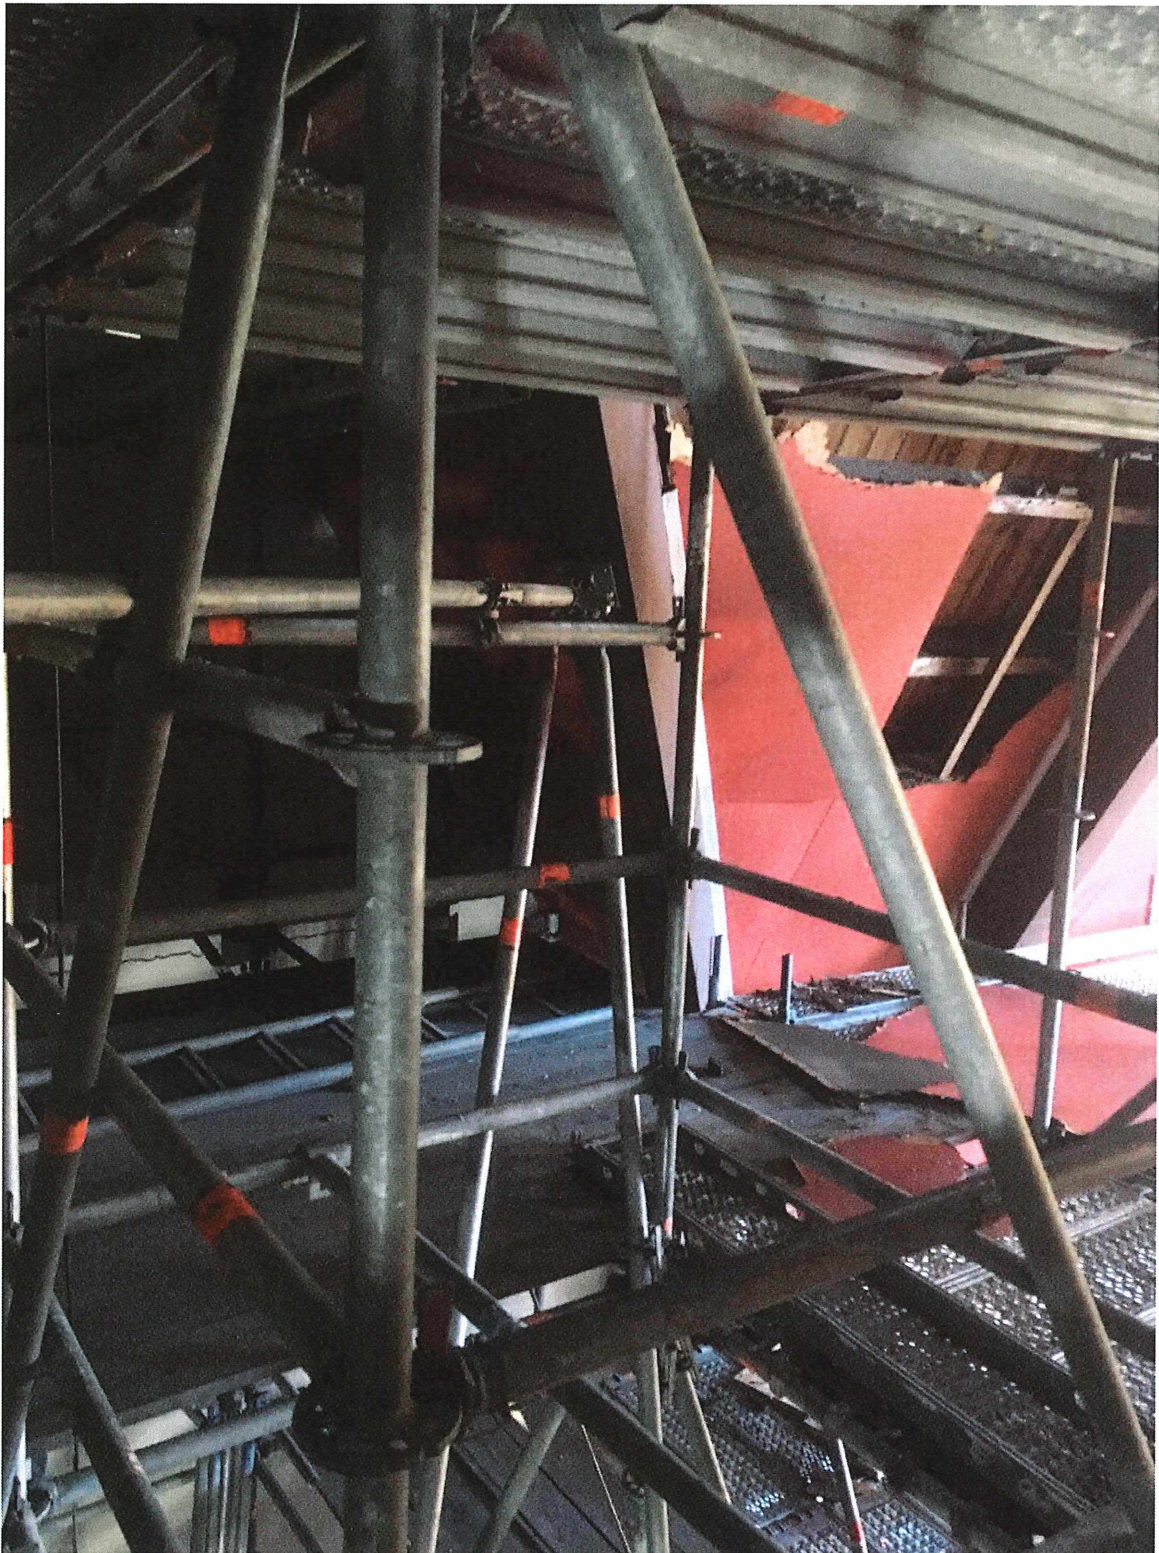
Foto 2022 ondersteuning steiger van spantboog (steiger halverwege kap)
